# **Adviesrapportage onderhoud en beheer lanen Skoatterwald**

**Bestaande lanen en nieuwe aanplant**

projectnummer 403211

11 december 2015

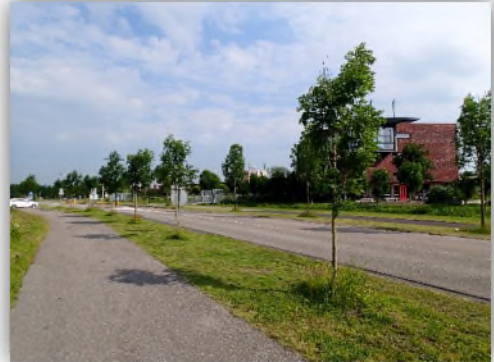
Nabij de A32 is de berm 3 m breed en de onderlinge afstand van de bomen 10 m. Naarmate de laan meer in oostelijke richting loopt wordt de onderlinge afstand van de bomen kleiner tot ca. 9 m. De berm varieert van 3-3,5 m breedte. Uitgaande van 1 m diepte is per boom ca. 29 m<sup>3</sup> beschikbaar. Afhankelijk van de voedingswaarde en vochthuishouding kan de boom zich goed ontwikkelen.

Gebaseerd op de resultaten uit bovenstaand afwegingskader wordt geadviseerd de essen te kappen en te vervangen door een vitale robuuste soort.

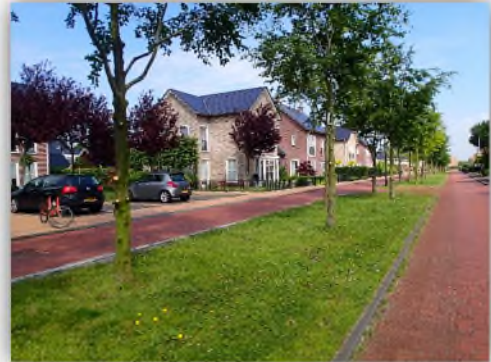
In dit deel van de laan staan de beuken in 2 rijen in de ca. 5 m brede middenberm. De bomen staan in verschoven verband, in de rij 10 m en 1,75 m uit de kant van de verharding. De ondergrondse groeiruimte bedraagt ca. 25 m<sup>3</sup>. Ook hier zijn de beuken recent opgekroond, echter minder hoog waardoor de vorm van de boom beter tot zijn recht komt. Hier is de stam over 4 m takvrij gemaakt. Het beeld van de beuken is vergelijkbaar met paragraaf 5.1.2.

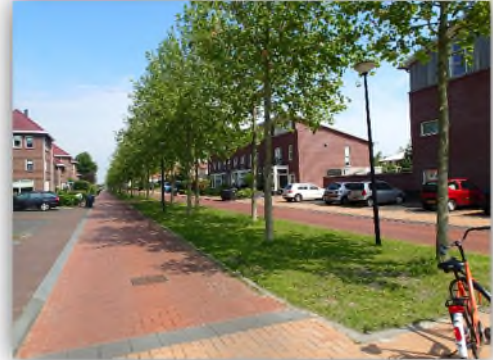
De Mauritslaan is in zijn verschijning vergelijkbaar met de voorgaande twee lanen. De bomen hebben voldoende ruimte om te groeien en staan op voldoende afstand van de gevels. De vorm van de bomen is sterk verstoord, doordat de stammen erg hoog zijn opgekroond, de gewenste verhouding van 1/3 stam en 2/3 kroon is niet aanwezig. De middenberm heeft een breedte van 5,00 m. Plantafstand is, ca. 10 x 5 m, in verschoven driehoeksverband, ca. 1,75 m uit de rand van de verharding, ca. 25 m<sup>3</sup> groeir ruimte beschikbaar per boom.

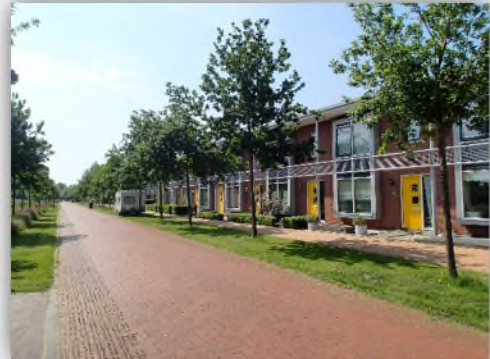
De zomereiken in het deel van de laan bestaande uit een enkele rij aan weerszijden van de rijbaan hebben voldoende groeiruimte. De bomen staan ter plaatse van het midden van de bebouwingsboog erg dicht op de gevels, ca. 6 m.

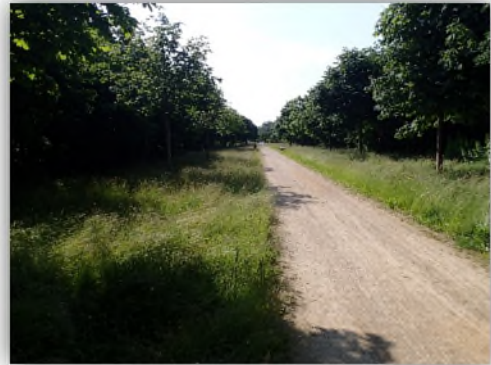
In de centrale as zijn paardekastanjes (*Aesculus*) aangeplant. De bomen hebben voldoende boven- en ondergrondse groeiruimte en zijn opgenomen in een grasberm of een halfverharding van Gralux. De onderlinge afstand bedraagt ten zuiden van de nullijn (de golvende lijn in het stedenbouwkundig plan) 10 x 10 m. In het gedeelte met het brede halfverharde vlak staan de bomen in de halfverharding in de rij 12 m uit elkaar en tussen de rijen 10 m. In noordelijke richting wordt de plantafstand in de rij ca. 9-10 m. De eerste plantrij van de achterliggend bosstrook staat op 4 m uit de kastanje.

De paardenkastanjabomen (alle Aesculus-soorten) in Nederland worden bedreigd door de kastanjeziekte. De aantasting leidt tot baststerfte en bij ernstige aantasting tot sterfte van de boom. In 2006 werd de veroorzaker van de ziekte geïdentificeerd als een bacterie uit de groep van *Pseudomonas syringae*. De kastanjeziekte laat een opeenvolging van symptomen zien. Op de stam verschijnen roestbruine vlekken. Deze verspreiden zich snel over de hele stam. Uit de vlekken komt een vloeistof; de boom 'bloedt' als het ware. Het vocht is eerst helder maar verkleurt snel naar donkerbruin en wordt stroperig. Daarna gaat de bast onder de vlekken rotten. Meestal stopt het bloeden na de zomer. De vlekken drogen uit tot ruwe, zwarte korsten. De bast rondom de korsten sterft af; de boom vertoont bastscheuren. Ondanks allerlei onderzoek is er nog geen middel of maatregel gevonden om de bacterie te bestrijden. Momenteel wordt de 'warmtetherapie' getest op zieke bomen en de resultaten zijn veelbelovend. Totdat er een middel is gevonden is de belangrijkste maatregel zieke en gezonde paardekastanjes zoveel mogelijk met rust te laten om verspreiding van de ziekte te voorkomen.

Gebaseerd op de resultaten uit bovenstaand afwegingskader wordt geadviseerd de kastanjes te kappen en te vervangen door een vitale robuuste soort.

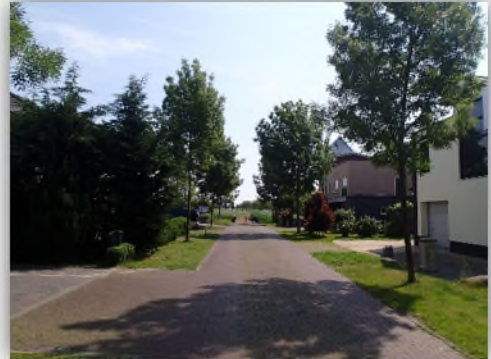
In de Willem Lodewijklaan (bovenste foto) zijn geen problemen zichtbaar. De bomen zijn later aangeplant als in de Luitenant en lijken zich goed te ontwikkelen. In de Luitenant en het verlengde straatje Vaandrig (andere 2 foto's) zijn de bomen fors groter en blijkt de groeiruimte veel te beperkt. De bermen hebben een breedte van 1,75-2 m. De onderlinge afstand is ca. 9 m; de groeiruimte ca. 16 m<sup>3</sup>.

De kronen raken de bebouwing en veroorzaken schade aan daklijsten en gevels. Door het wegnemen van hinderlijke takken hebben enkele essen geen fraaie kroonvorm meer. Ten slotte is ook hier net als in de Domela Nieuwenhuisweg essentaksterfte aangetroffen. Binnen de laanstructuur missen enkele exemplaren.

Het advies is gericht op zorgvuldig regulier beheer en onderhoud, waarbij monitoring belangrijk is. In deze monitoring dient naast de gebruikelijke VTA inspectie aandacht te zijn voor de ontwikkeling van de essentaksterfte en het ontwikkelen van de kronen nabij de gevels.
