## Trajectstudie N228a

**EN228.14.01**

## Trajectstudie

Datum 19 januari 2016

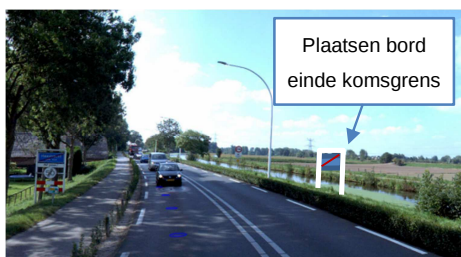
Een van de meest genoemde opmerking in het wegbelevingsonderzoek is de onduidelijkheid over de toegestane snelheid. Er zijn een aantal knelpunten. De westelijke komgrens in Haastrecht is niet volledig vormgegeven: er ontbreekt een kombord aan de noordzijde van de rijbaan. Een andere onduidelijke locatie is de oostzijde van de rotonde in Haastrecht (oostzijde). Het is voor weggebruikers niet voldoende duidelijk of de snelheidslimiet van 50 km/u nog geldt. Ook op de wegvakken bestaat onduidelijkheid over de snelheid. Regelmatig komen in de postbus verkeerskundige vragen klachten binnen over de trajectsnelheid. Men twijfelt over de maximumsnelheid van 50, 60 of 80 km/h. Om de situatie te verduidelijken zijn er een aantal simpele maatregelen te nemen.

Afbeelding 20: Westelijke komgrens Haastrecht

- Plaatsen van komgrensbord aan de noordzijde van de N228a t.h.v. km 3,2 (Verantwoordelijkheid van gemeente Krimpenewaard)
- Plaatsen van hm-bordjes na de rotonde in Haastrecht (oostzijde) met daarop de toegestane snelheid van 50 km/u.
- Plaatsen van hm-bordjes met snelheidsindicatie die goed zichtbaar zijn vanaf de hoofdrijbaan. Dit kan deels worden gerealiseerd door stickers te plakken op de hm-bordjes en deels door nieuwe hm-bordjes te plaatsen.
- Een uitgewerkt plan voor de bebording is te vinden in IDMS [542338272](#)

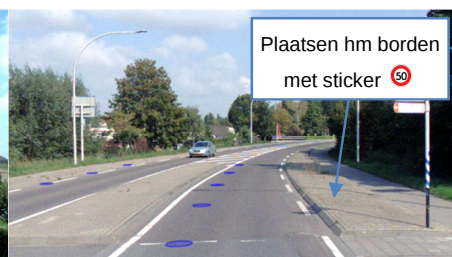
Afbeelding 21: Oostzijde van rotonde in Haastrecht
