**Asbestinventarisatierapport conform Werkveld specifiek  
certificatieschema voor Procecertificaten asbestinventarisatie en  
asbestverwijdering**

Pater Vogelsstraat 39  
in Beek en Donk

| <b>Projectnummer:</b> | 2019-644 |
| <b>Omschrijving:</b> | Asbestinventarisatie van de sporthal |

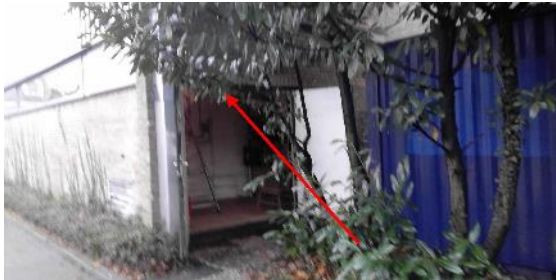
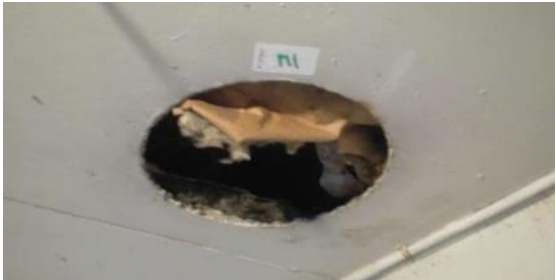
| Bronnummer | 1 |
|---|---|
| Foto voor Bron 1 Plafondbeplating ketelhuis | Foto voor Bron 1 Plafondbeplating ketelhuis |
