Gemeentelijke Werkgroep  
Toegankelijkheid

# Eindrapport werkgroep toegankelijkheid: Pilot Andijk

Datum: 9 maart 2018

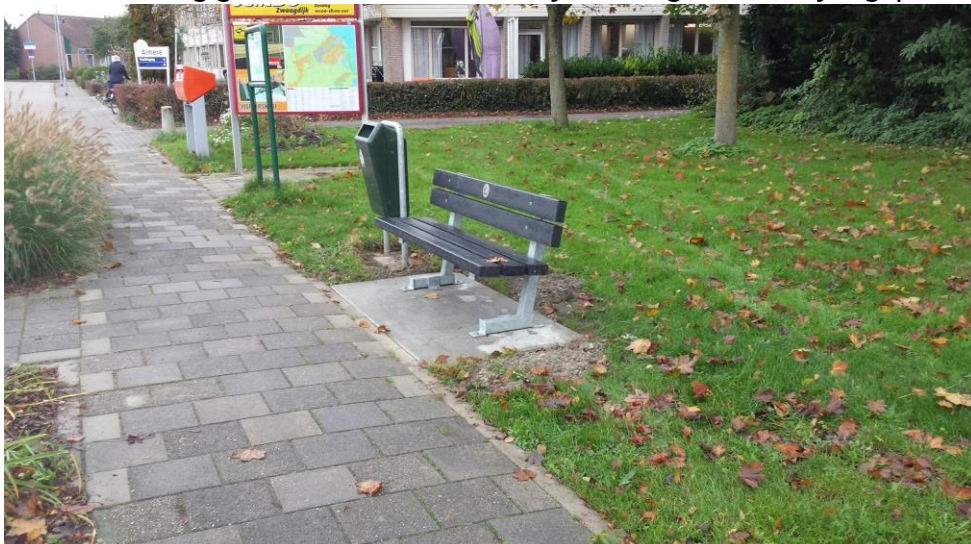
Het grote voordeel van het bovenstaande type bank is dat ze hufteproof en gemakkelijk te onderhouden zijn. In de bovenstaande situatie kan een rolstoelgebruiker niet van hetzelfde uitzicht genieten als een persoon zittend op het bankje. Een rolstoelgebruiker moet in deze situatie op het trottoir staan. Echter kan dit de doorgang blokkeren van

gebruikers van een rollator/kinderwagen. Wanneer men het bankje zo maakt zoals het voorbeeld hierboven, dan heeft de gebruiker van de rolstoel hetzelfde uitzicht en wordt de doorgang niet meer belemmerd. Echter de extra kosten om dit te realiseren zijn ongeveer € 500, -. Het is namelijk nodig om de betonplaat met 1m te verlengen. Het is niet altijd nodig om een dergelijk aangepaste bank te plaatsen omdat het bijvoorbeeld al op een verhard ondergrond is geplaatst. Wanneer een bank in het groen wordt geplaatst, dan kan het wenselijk zijn om een aangepaste bank te realiseren.
