# ARTIS AQUARIUM RESTAURATIE VAN EEN WERELDWONDER

12.09.2019

## 5. HUIDIGE STAAT VAN HET MONUMENT

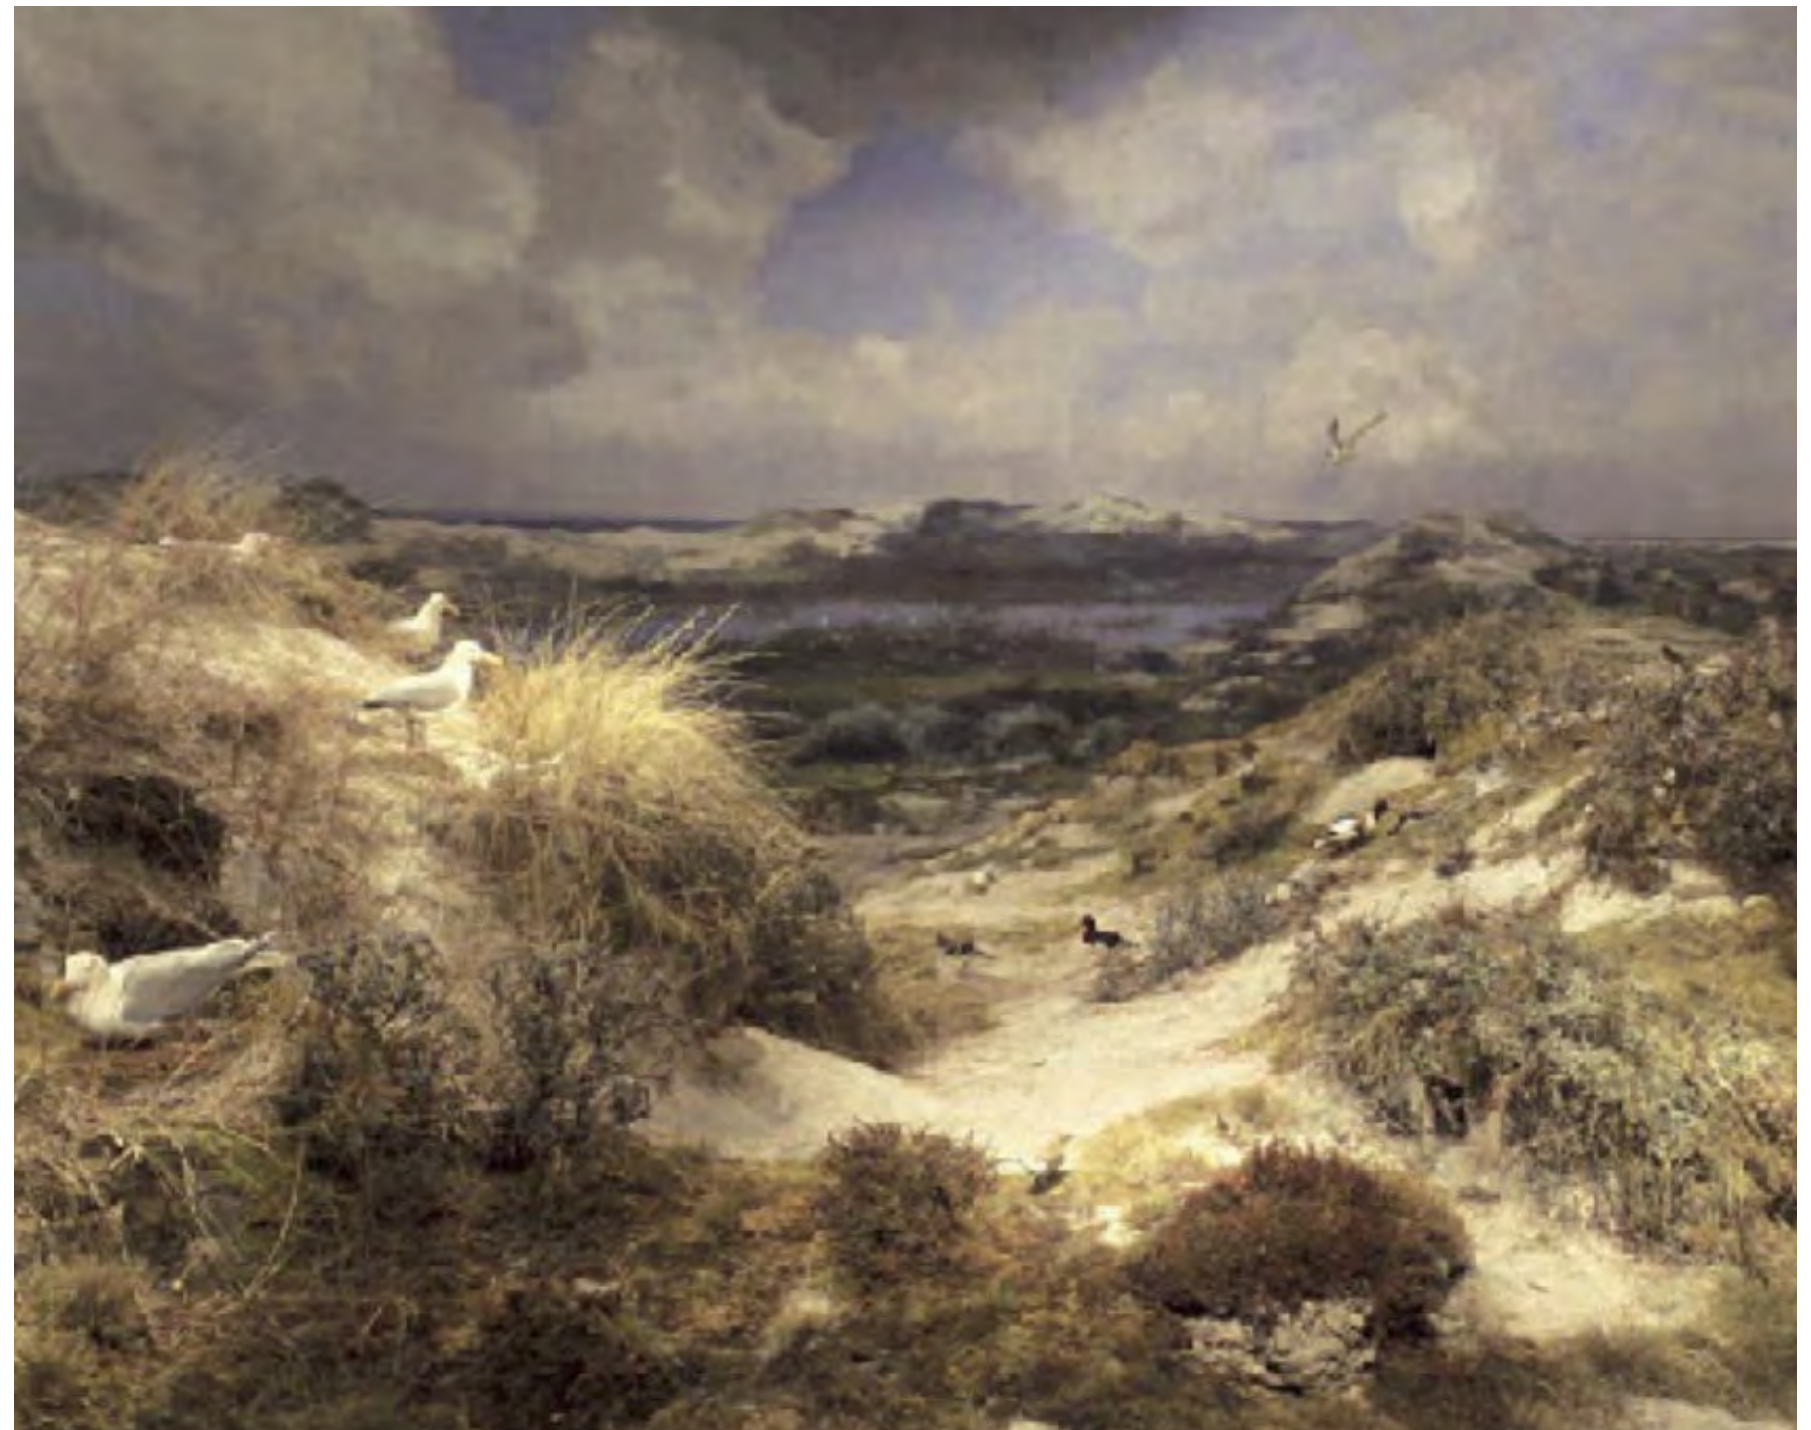
Het Heimans diorama

De bouwkundige staat van het diorama is technisch gezien redelijk. In de later toegevoegde betonconstructies is betonrot geconstateerd en de onderhoudsstaat wordt gekenmerkt door een gebrek aan aandacht in het verleden waardoor de technische staat en de presentatie van het diorama te wensen overlaat. Het geschilderde doek dat de achtergrond van het diorama vormt is toe aan een schoonmaakbeurt en onderhoud. Van het duinlandschap voor het doek moeten zowel de geprepareerde dieren als de overige onderdelen hersteld worden om weer een presentatie te krijgen zoals die oorspronkelijk bedoeld is. De technische installaties: de simulatie van de dagcyclus functioneert niet meer goed en de bijbehorende geluiden zijn nauwelijks meer waarneembaar. Kortom naast technisch onderhoud aan het diorama zijn ook de technische elementen aan vervanging toe.

Het diorama in het Aquarium is een apart project. Het geheel is aan restauratie toe: het grote achterdoek moet worden hersteld en schoongemaakt, het Texels duinlandschap bijgewerkt en ververst qua natuurlijke materialen, de opgezette dieren op hun conditie gecontroleerd en waar nodig gerestaureerd of vervangen. Verlichting dient naar moderne maatstaven en ook arbo-technisch veilig te worden aangebracht. Het dag- en nachtritme dat over het diorama hoort te glijden wordt daarbij hersteld, vergezeld van de dag- en nacht geluiden. De bedoeling is het diorama te laten voorafgaan door een interactieve expositie over water en

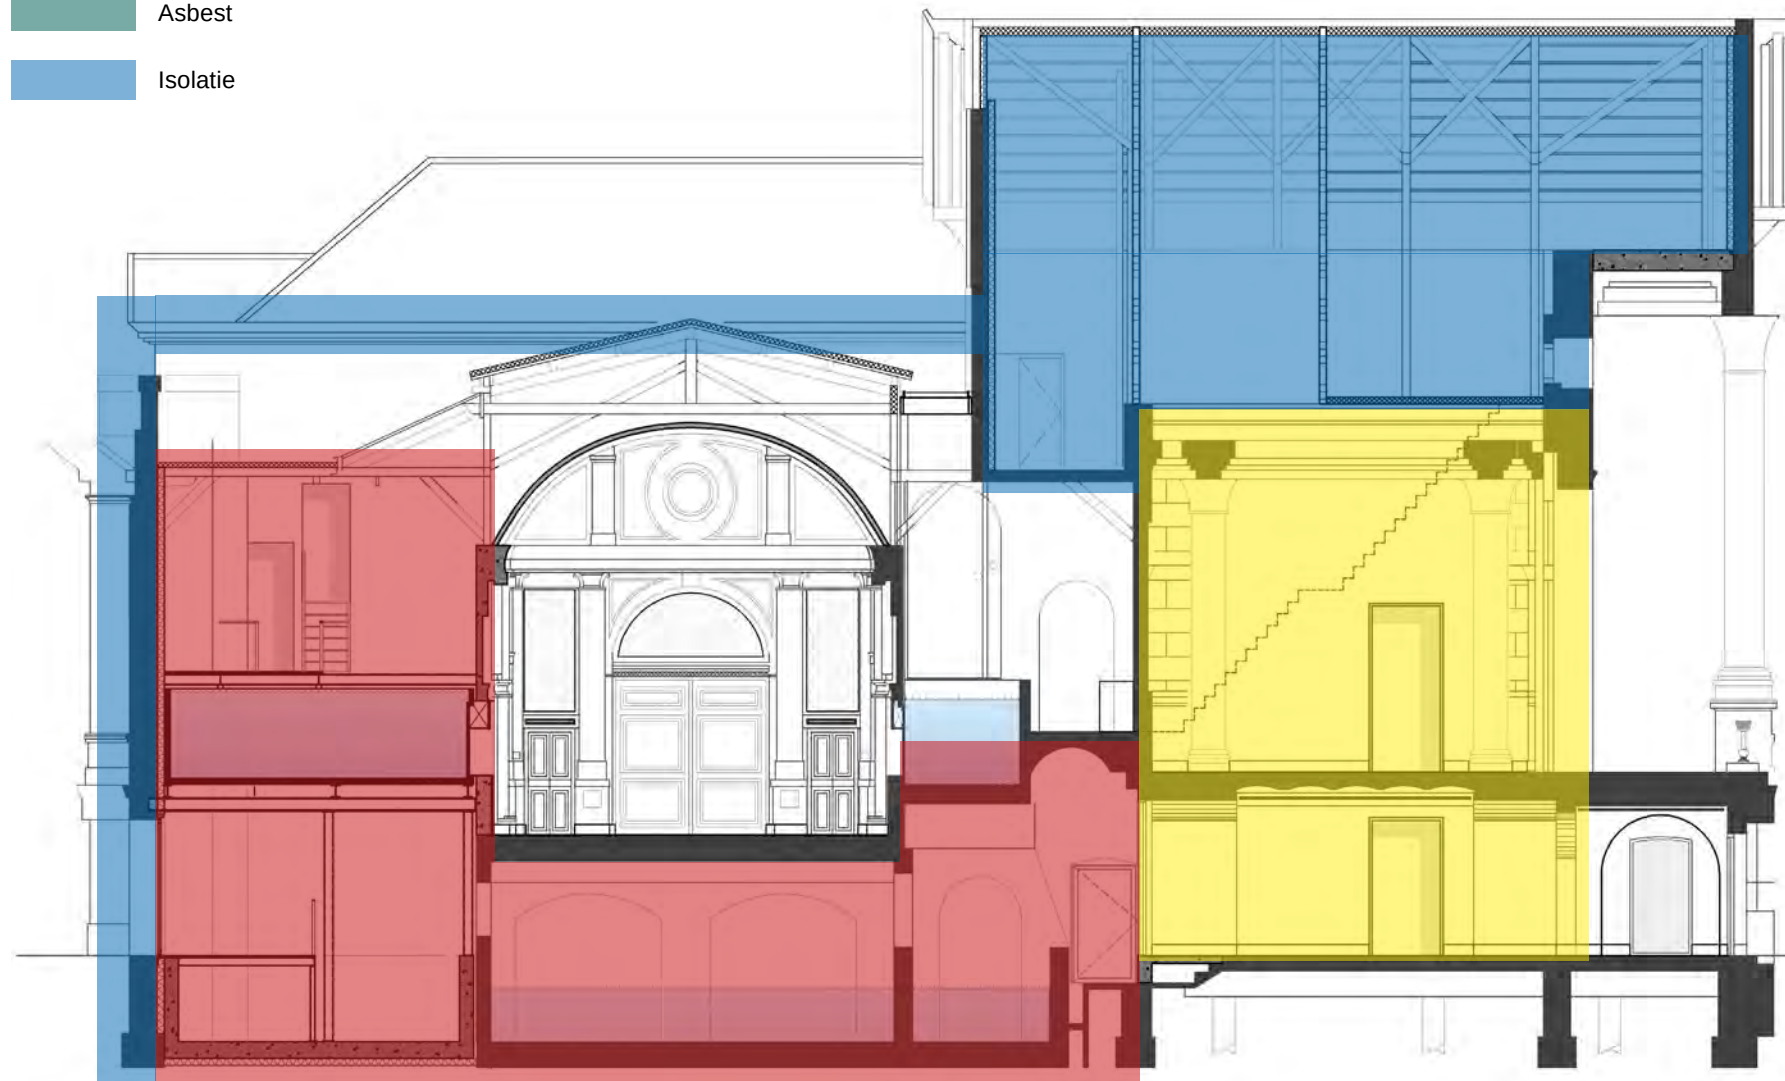
Doorsnede E-E

- Zoutproblematiek
- Scheurvorming constructie
- Asbest
- Isolatie

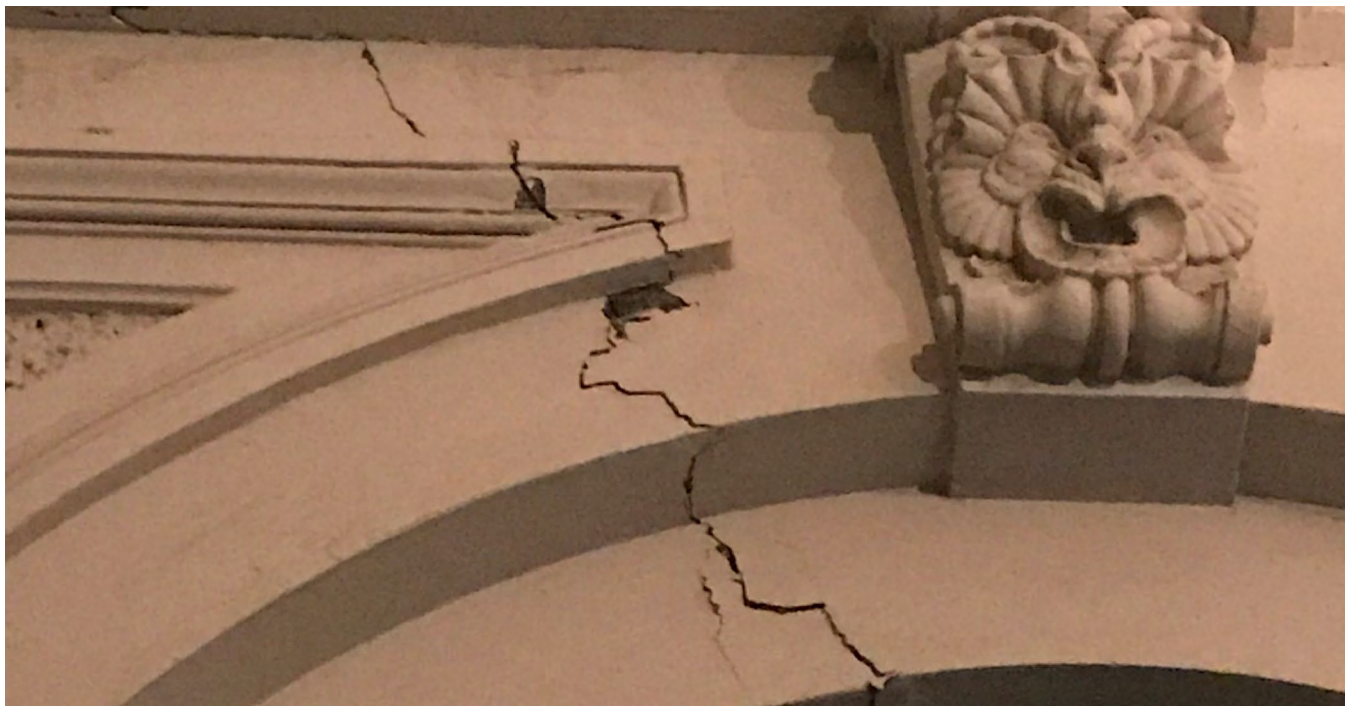
De voorgevel bestaat hoofdzakelijk uit natuursteen. Het natuursteen vertoont op veel plekken mechanische schade. Ook is veel schade te zien door achterliggend roestend ijzerwerk en door uittredende zouten in het natuursteen. Meesters-in heeft één en ander uitgewerkt in een schadepname. De zij- en achtergevels zijn opgetrokken in metselwerk en zijn gestukadoord. Met name op plintniveau (achtergevel) is schade te zien aan het stucwerk door een hoge vocht- en zoutbelasting in het metselwerk. Verspreid voorkomend zijn enkele scheuren en mechanische schades te zien in het stucwerk. Het sauswerk op de gevels is niet damp open uitgevoerd. Vocht in het metselwerk kan hierdoor moeilijk uitdampen en veroorzaakt schade aan het stuc- en sauswerk.

In de grote zaal op de eerste verdieping zijn ernstige schades aan het stucwerk te zien. Achter de gestukadoorde wanden zijn de aquaria geplaatst. De hoge vochtlast trekt het metselwerk in damp aan de zaalzijde uit. Opgeloste zouten kristalliseren tijdens het uitdampen van het water; hierdoor wordt het metsel- en stukadoorwerk kapot gedrukt. Het stucwerk in de ruimten met aquariumbakken is door de vochtbelasting slecht en komt op veel plekken los. In het trappenhuis op de eerste verdieping is mechanische schade aan natuurstenen lambriseringen te zien. Dit zal mede veroorzaakt worden door de grote bezoekersaantallen die dagelijks het gebouw bezoeken. Door het intensieve gebruik ontstaan ook slijtage aan vloeren en wanden. Op veel locaties is het schilderwerk (waaronder ook hout- en marmerimitatie) versleten en zijn natuurstenen afwerkingen van trappen en tegels beschadigd.

Bouwkundige problemen exterior (boven) en interieur (beneden), huidige situatie
