Uw brief van	Uw kenmerk	Ons kenmerk	Datum	Verzonden d.d.
		20UIT24747	29 december 2020	30 december 2020
Onderwerp:		Behandeld door	Telefoonnummer	Bijlage(n)
Verkeerssituatie Aurelius te Elst		M. Spijker	14 0481	Reactieformulier/ Verkeersrapport VVN

Verkeersadvies

Lokatie:
Aurelius te Elst

Datum uitgifte advies:
December 2019

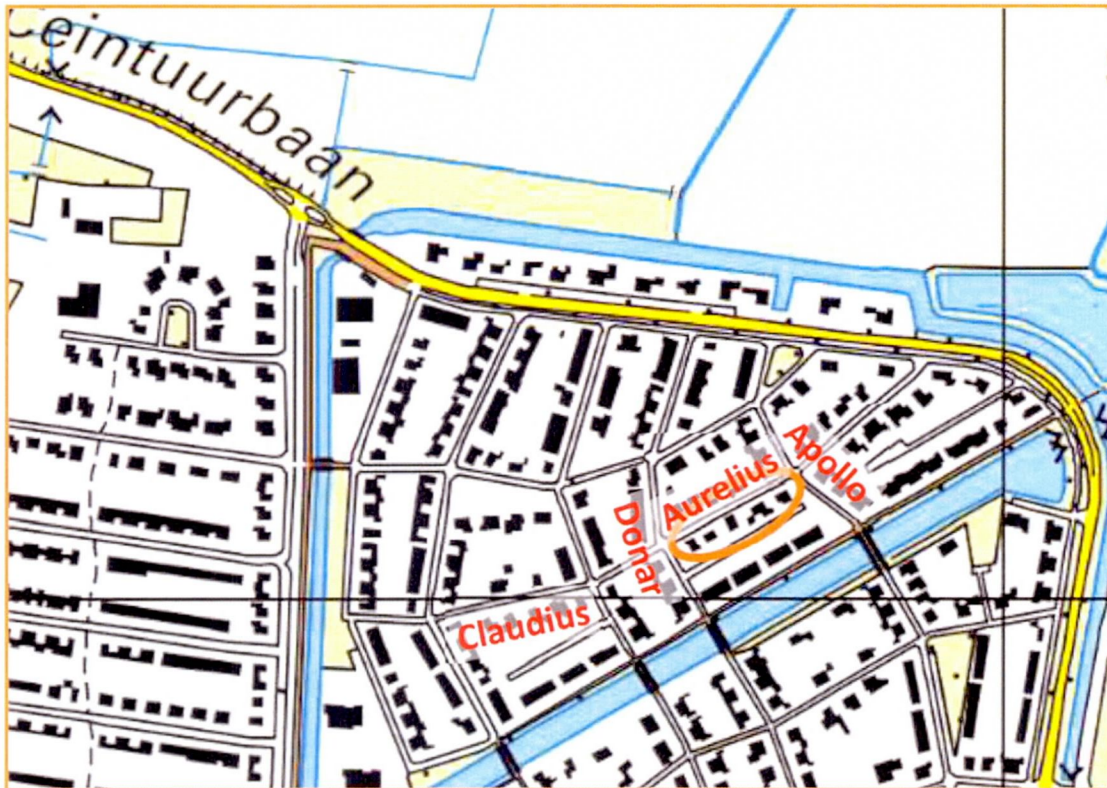
Fig. 1. De Aurelius in de wijk Westeraam

De Aurelius is een smalle straat in de wijk Westeraam in Elst. Het onderzochte deel betreft het wegvak tussen de Apollo en de Donar (zie fig. 3).
