## Huis van de Stad

### Rijswijk (Z.H.)

## Rapport Inspectie Natuursteen Gevel

Hilversum, 2 december 2016  
Van Hall Natuursteen  
H.W.J. van Hall

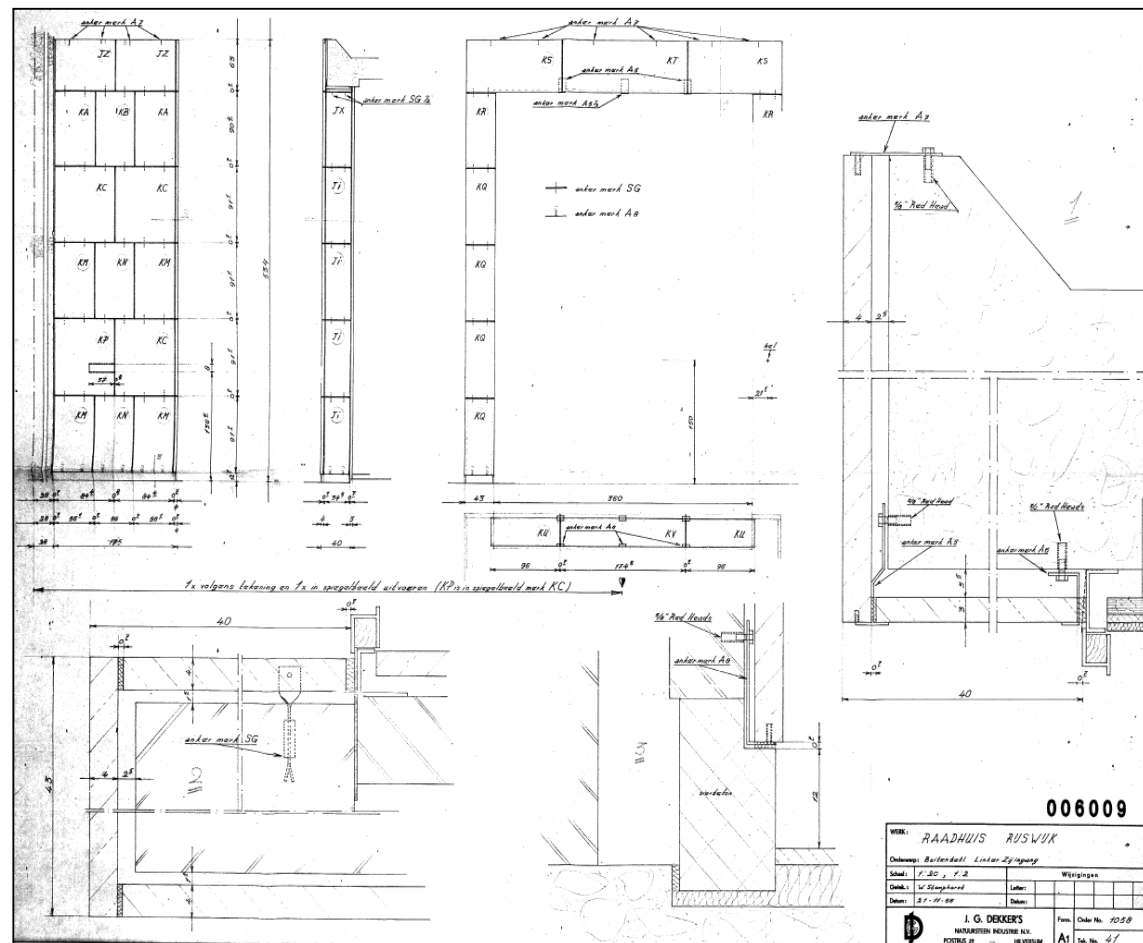
Afb. 1: tekening 106009

De platen in de dichte gevelvlakken zijn bevestigd volgens onderstaande tekening 106009 (zie afb. 1).

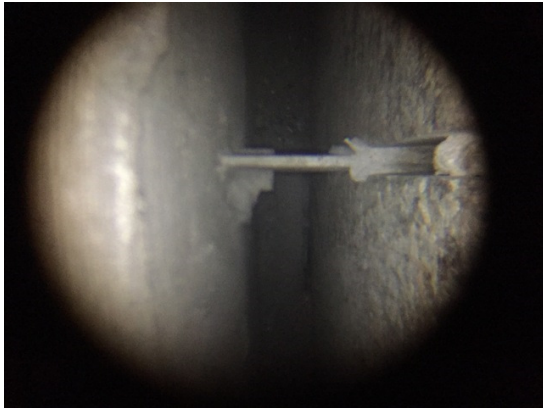
Afb. 2: ingestort draaganker in voeg

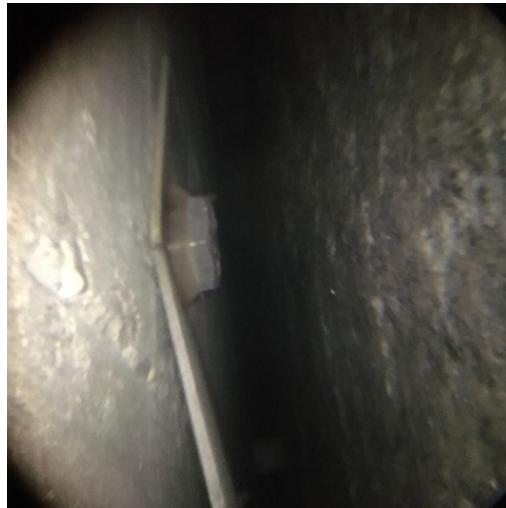
afb. 3: hanganker bevestigd met Red-Head in beton

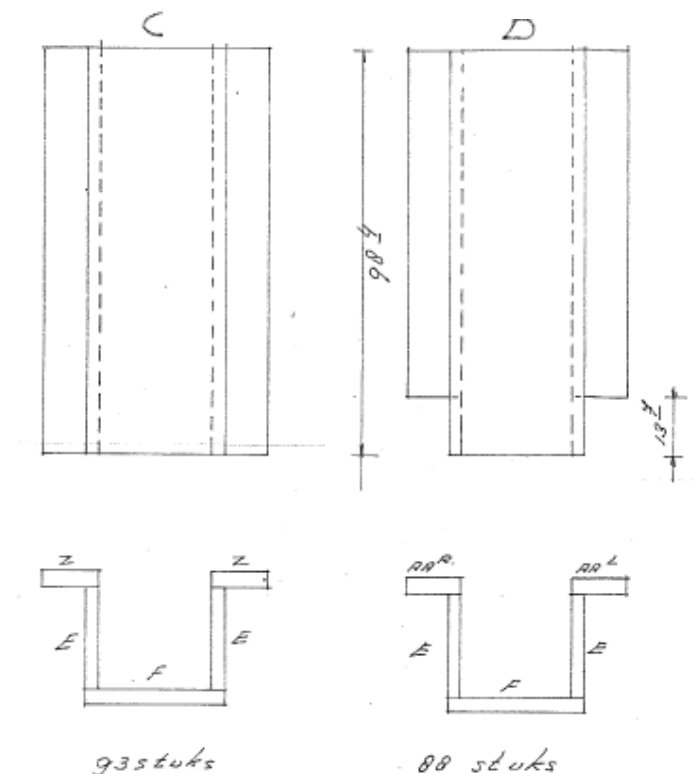
Afb. 4: voorbeeld van 2 kolomelementen

Ter plaatse van de aansluiting van voorplaat met beide zijplaten staan messing hoekbevestigingen aangegeven. (afb. 2). In de praktijk blijkt, dat deze niet aanwezig zijn; wel ingelijmde marmer driehoekvormige verstevigingsblokken. Vaak waren deze al losgekomen of geheel niet aanwezig

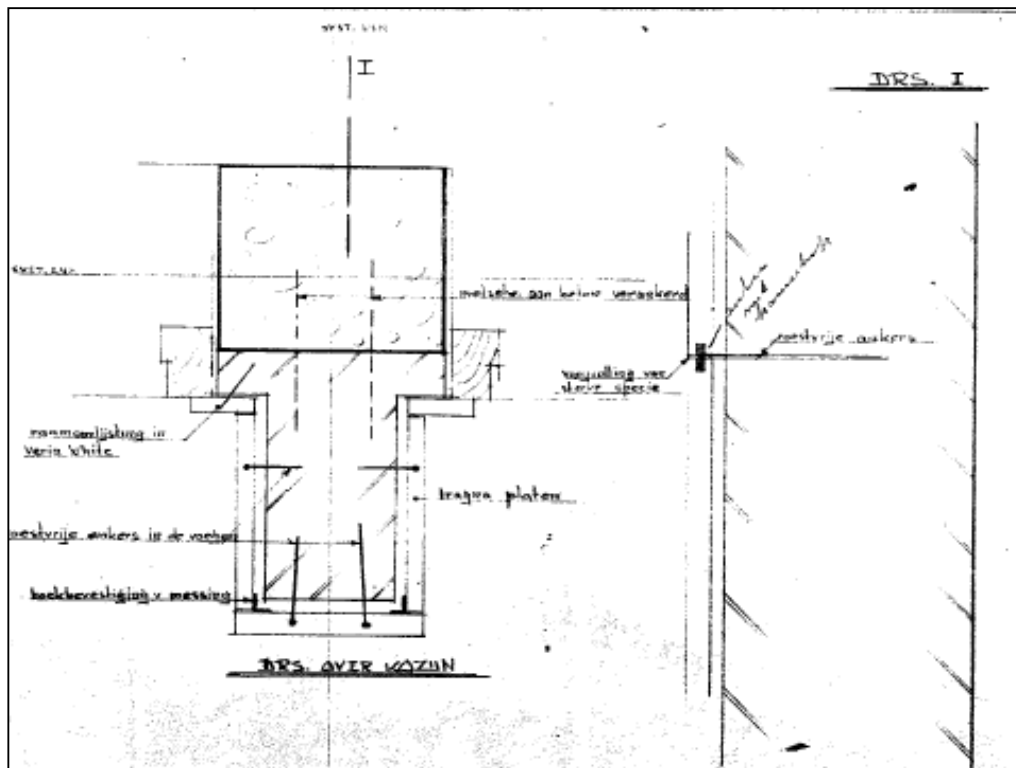
De kolommen zijn in de horizontale voeg tussen de elementen bevestigd aan het metselwerk met 4 "roestvrije" ankers. De voorplaat is bevestigd met 1 anker in plaats van 2. Tussen de kolomelementen bevinden zich in de voeg lijmpoppen, zodat de kolomelementen op elkaar gestapeld staan. De ankers zijn licht (140 x 25 x 3 mm met een aangelaste drukverdeelstrip van 55 x 15 x 2 mm) en de afstand tot het metselwerk is gering (tussen de platen en het metselwerk is een luchtsponw van ca. 30 mm), zodat het moment klein is. Het anker is getordeerd, zodat een horizontaal deel ervan in de horizontale voeg zit met een ankerpen 20 mm in de plaat eronder en die erboven. Aan de strip is een klipje gehaakt dat als extra valbeveiliging fungeert (beetje overbodig). Dit klipje komt niet overal voor. Met name aan de noordoostgevel ontbreekt. De voegen zijn gevuld met zandcementspecie.

Afb. 5: horizontale en verticale doorsnede ter plaatse van kolom

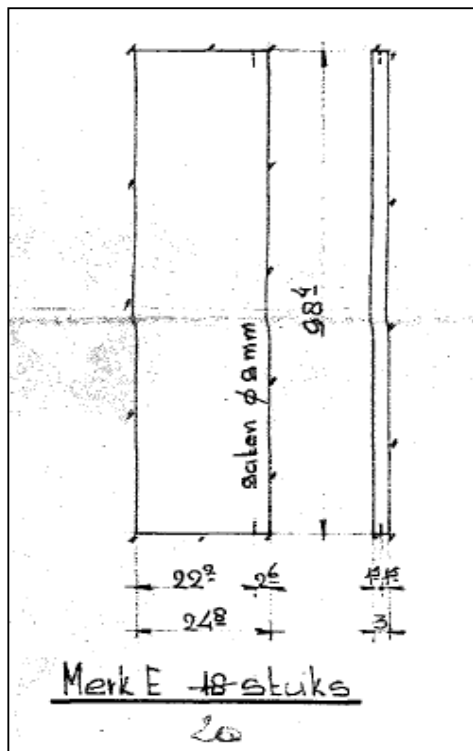
Het anker dat de zijplaat bevestigt aan het metselwerk bevindt zich op 26 of 82 mm vanaf het einde van de plaat (op zich is dit al zeer gering en tegenwoordig ontoelaatbaar). Bij het bekloppen van de zijplaat blijkt, dat deze gemakkelijk kunnen bewegen. De lijm functioneert niet meer. De lijm is verouderd, de driehoekige blokken zitten los of zijn omlaag gezakt. De zijplaat kan nu gemakkelijk naar binnen draaien.

Afb. 6: zijplaat met anker gat

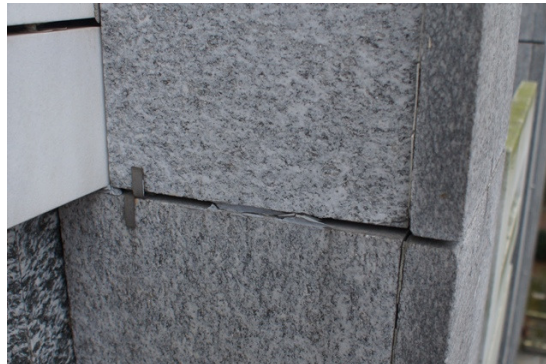
afb. 7: verankering kolom bij zijplaat

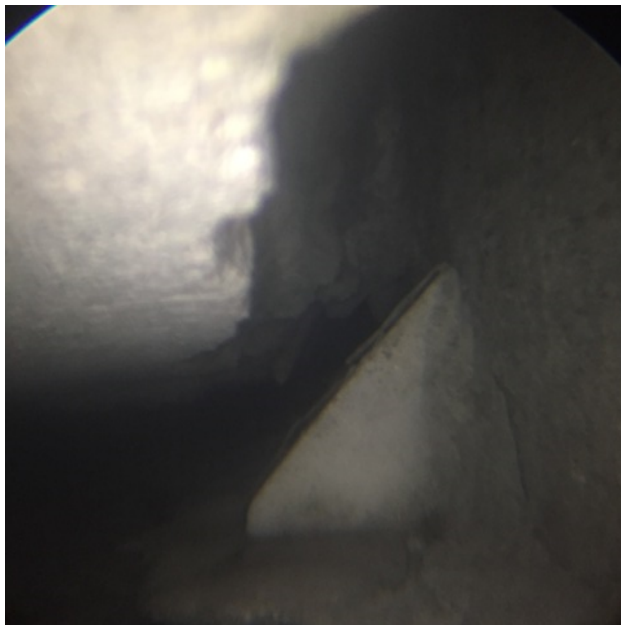
Afb. 8: driehoekvormig blok in binnenhoek

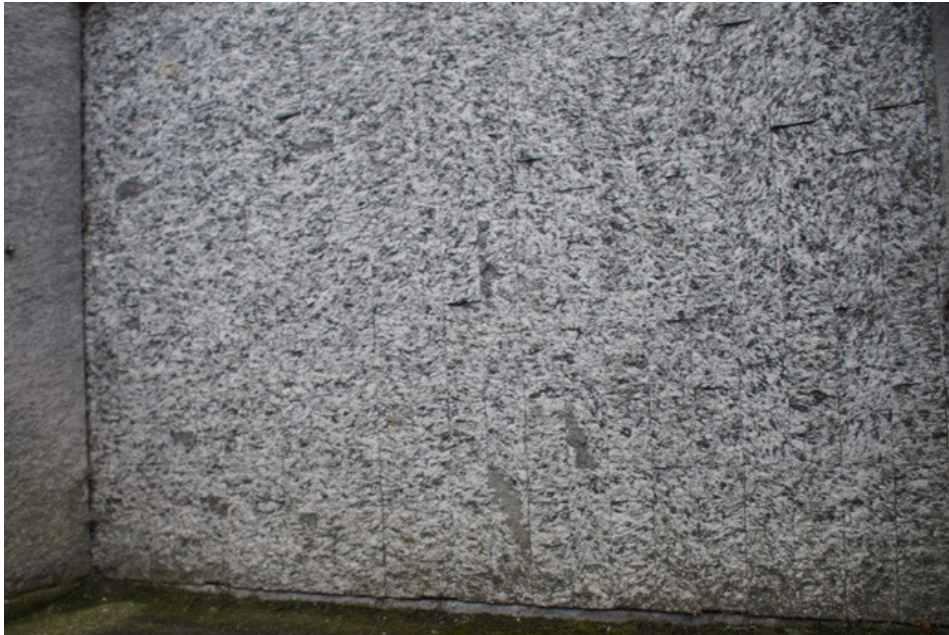
Het vlak onder de kozijnen bestaat uit stroken lagna welke zijn gezet in de specie tegen het achterliggende metselwerk.

Afb. 9: vlak onder kozijnen van in de specie gezette stroken lagna

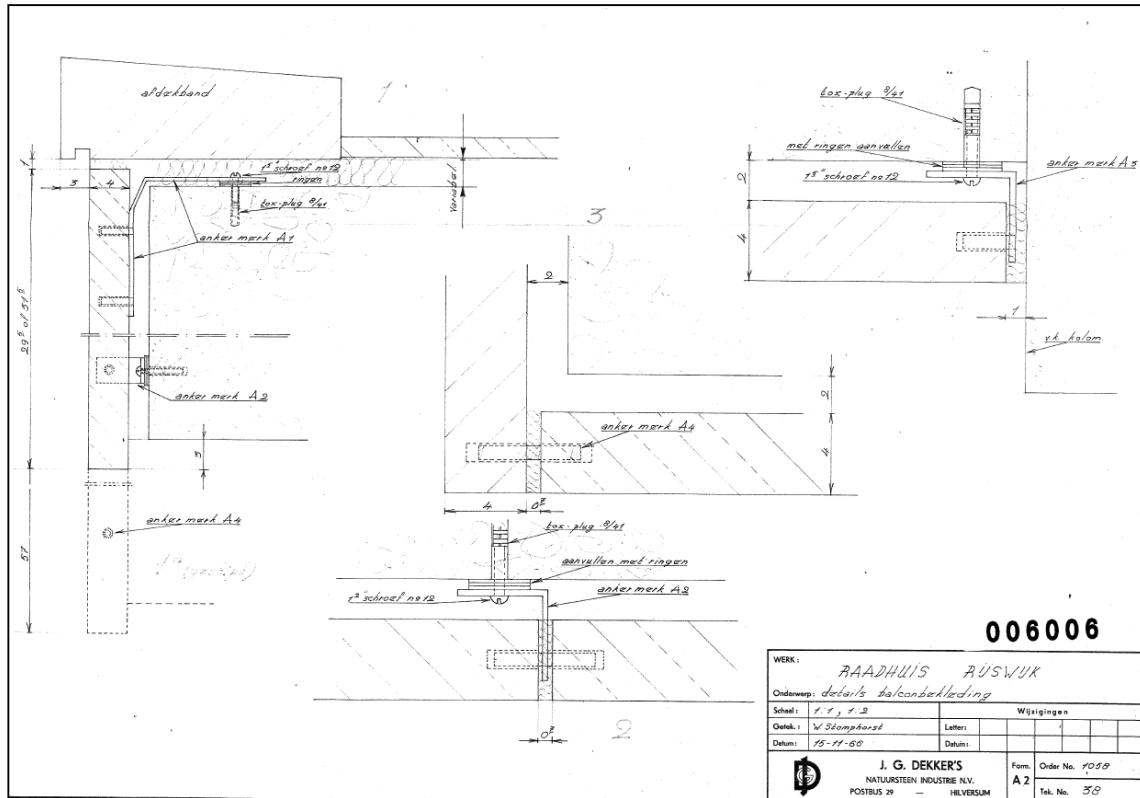
Afb. 10: tekening 006006

De platen bij de balkonranden zijn bevestigd volgens tekening 106006.

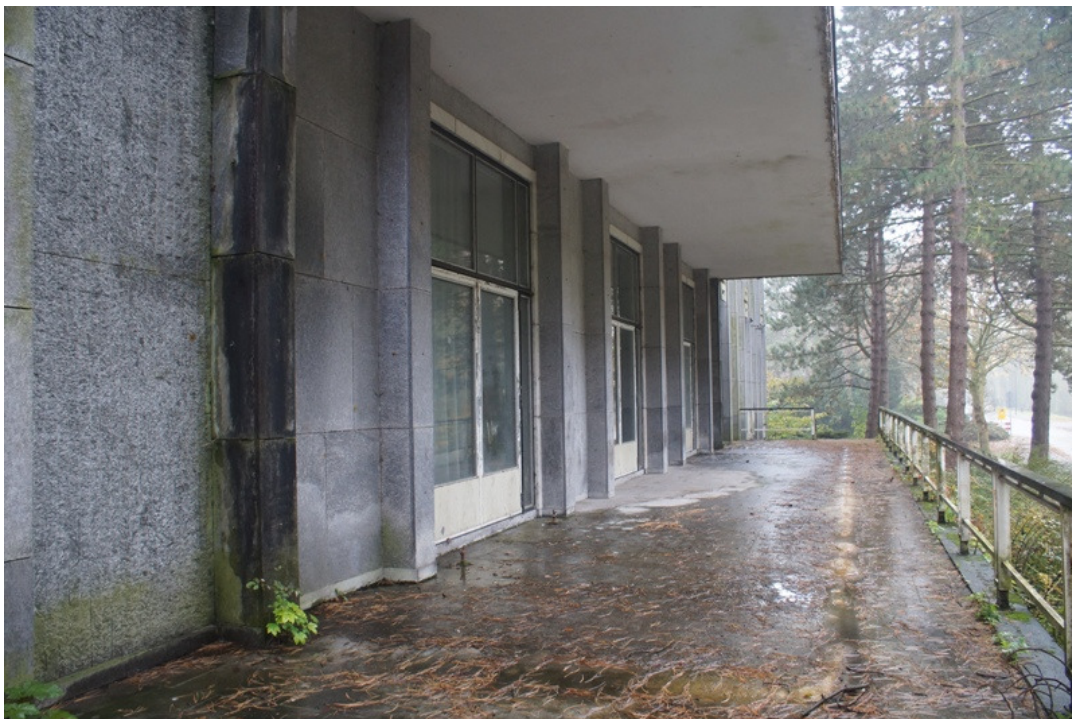
Afb. 30: aanzicht balkon zuidwestzijde

Oorzaak: open voegen, waardoor regenwater in de constructie kan lopen en kan zorgen voor uitbloei en vorstschade.

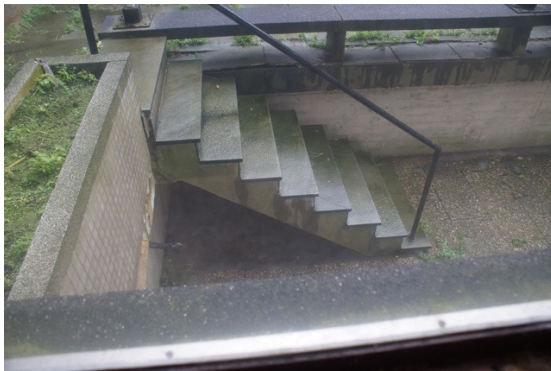
Trap is in goede staat. Reinigen is voldoende.

*Afb. 34: trap in binnentuin*

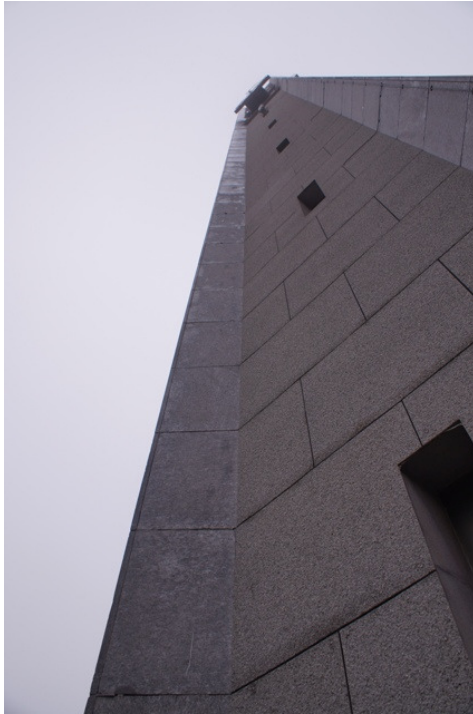
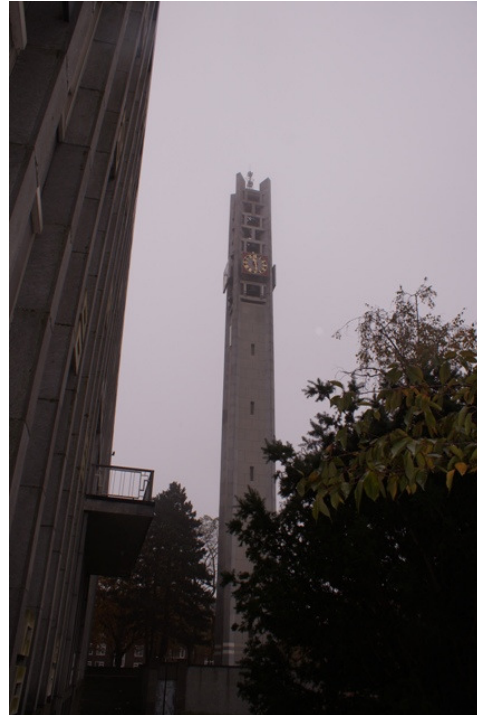
Afgezien van enkele kleine schades ziet de natuursteen er goed uit van afstand en vanaf maaiveld. Licht verontreinigd door milieu oorzaken. Geen actie noodzakelijk.

Afb. 35: toren van onderaf gefotografeerd

Afb. 36: aanzicht toren

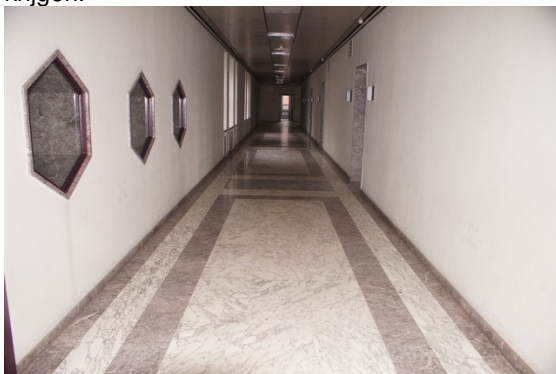
De binnenvloeren zien er gebruikt uit, maar met normale slijtage. Op sommige plaatsen is wat vervuiling aanwezig, maar over het algemeen zijn de vloeren door middel van micropolijsting (in 3 fases behandelen met diamantpads) en impregneren met hydrofobeermiddel weer als nieuw te krijgen.

Afb. 37: natuursteenvloeren in gang

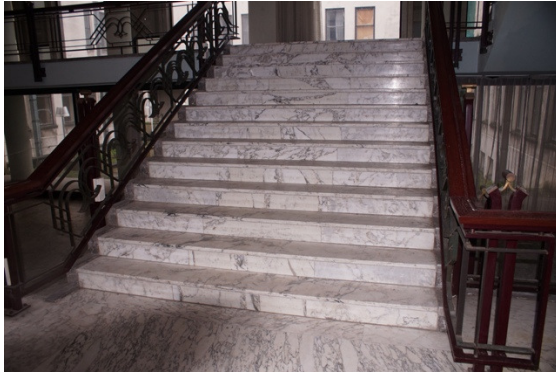
Als binnenvloeren.

Afb. 39: aanzicht trap in hal naar 1<sup>e</sup> etage

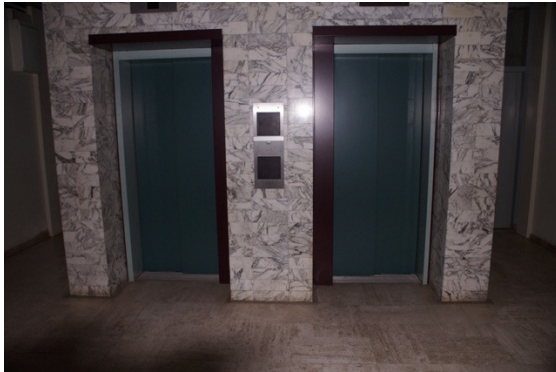
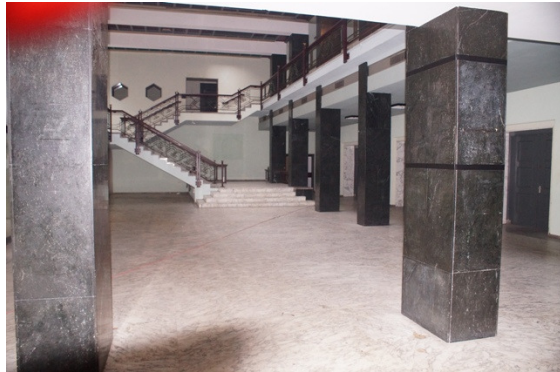
Afb. 41: liftwandbekleding

Afb. 42: kolommen in centrale hal

Wanden en kolommen zijn niet arbeidsintensief om de reinigen.

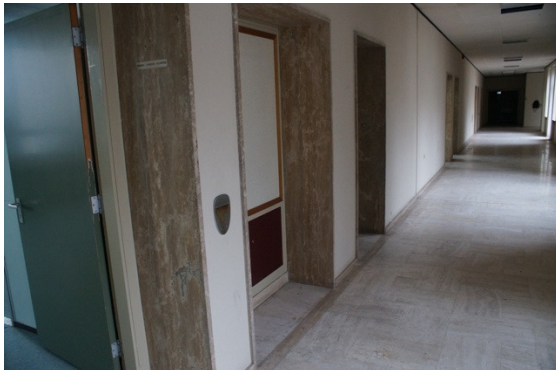
Er is een gebroken plaat vastgesteld. Dit is eenvoudig te repareren.

Afb. 43: doorgangbekleding

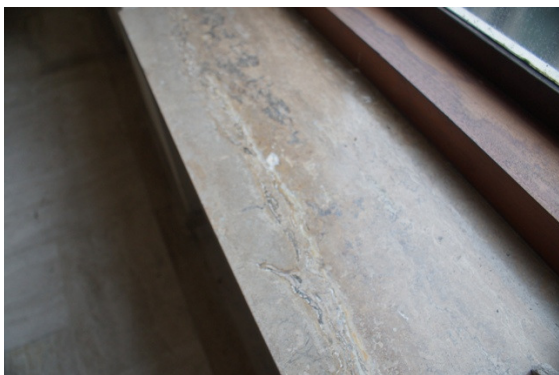
*Afb. 45: vensterbank*

Reinigen als “binnenwanden”
