# Asbestinventarisatie rapport

## Asbestonderzoek conform SC-540

Eigenaar : Gemeente Rijswijk  
Opdrachtgever : BBN Adviseurs  
Partij namens de opdrachtgever : --  
Object / Bouwwerk : Stadhuis / Kantoor  
Adres : Generaal Spoorlaan 2 te Rijswijk  
Kadastrale gegevens : Gemeente Rijswijk / Sectie D / Perceel 6358

Projectnummer : 14.04672  
Datum onderzoek : 29 januari & 13 februari 2015  
Soort onderzoek : ☐ Asbestinventarisatie Type A ☐ Volledig ☒ Onvolledig (niet toegankelijke ruimten)  
: ☒ Asbestinventarisatie Type B ☐ Asbestinventarisatie Type G

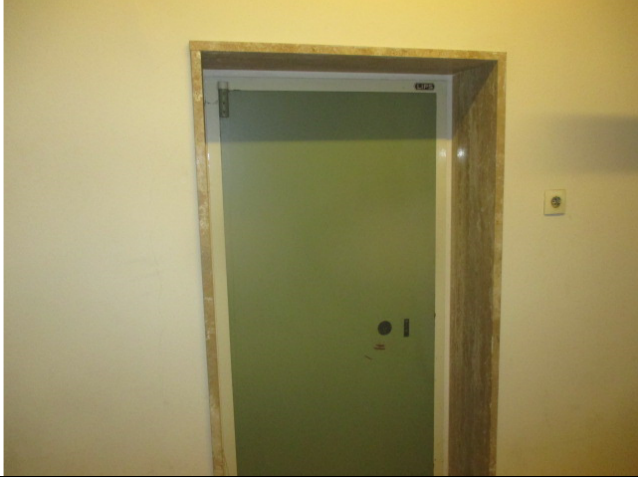
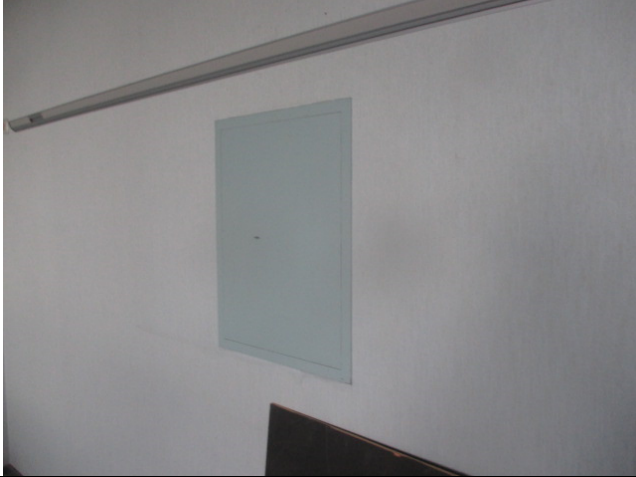
| Type materiaal | Kluis (onderdelen) | Type asbest / % | Asbestverdacht |
| Locatie | Diverse ruimtes, souterrain, begane grond en 1 <sup>e</sup> verdieping | Hechtgebonden | N.v.t. |

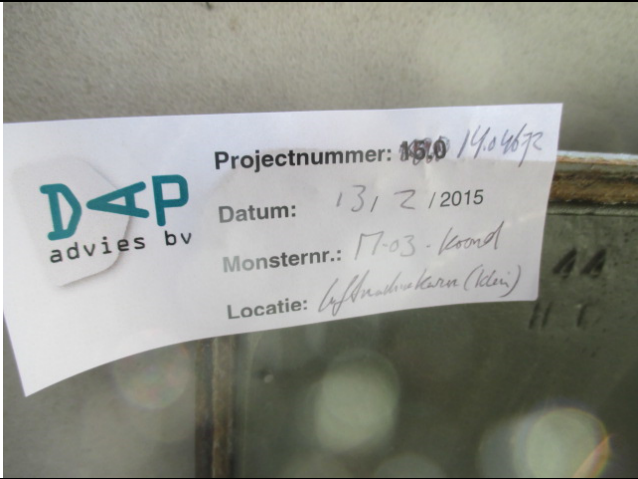
| <b>Materiaal Monsternummer: M-03</b> | | |

| <p>Projectnummer: 15.0 14.04672<br/> Datum: 13/2/2015<br/> Monsternr.: M-03 - Koord<br/> Locatie: Liftmachinekamer (klein)</p> | | |
| Type materiaal: Koord (afdichting) | | Locatie: Kleine liftmachinekamer, elektrakast |

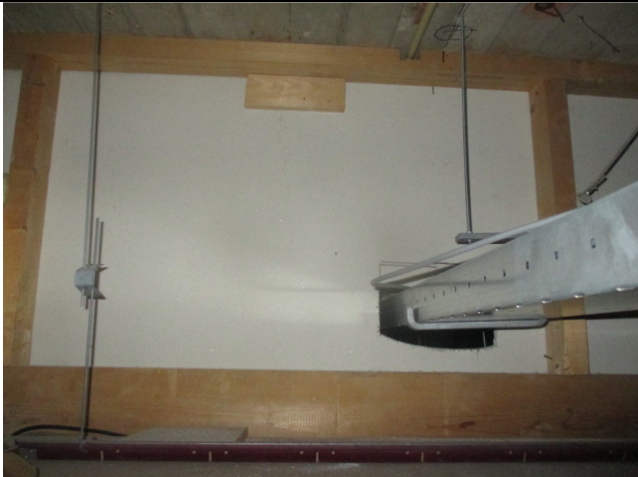
| Materiaal Monsternummer: 9/63917 Oesterbaai, AO 2839 | | |

| Materiaal Monsternummer: 9/63917 Oesterbaai, AO 2839 | | |
|---|--|---|
| Type materiaal: Brandwerende beplating | | Locatie: diverse ruimte, trapkast en hal, souterrain |
| Bijzonderheden / aanbevelingen:<br><br><b>ASBESTVRIJ</b> | | |

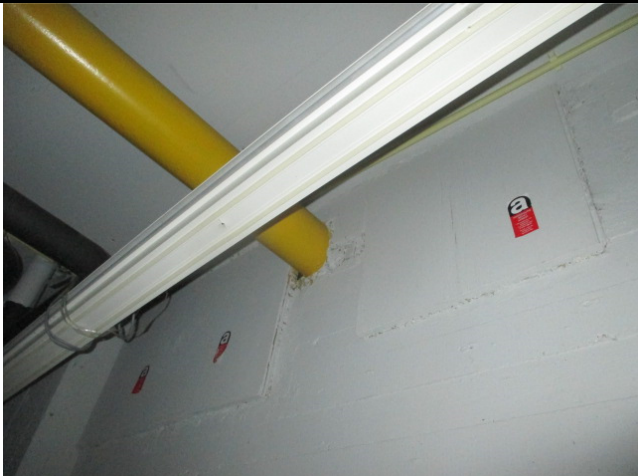
| Materiaal Monsternummer: Oesterbaai, AO 2839 | | |

| Materiaal Monsternummer: Oesterbaai, AO 2839 | | |
|---|--|---|
| Type materiaal: Beplating (niet verdacht) | | Locatie: Technische ruimte, souterrain |
| Bijzonderheden / aanbevelingen:<br><br><b>ASBESTVRIJ</b><br><br>(Achter deze niet asbestverdacht beplating is een asbesthoudend luchtkanaal gevonden). | | |

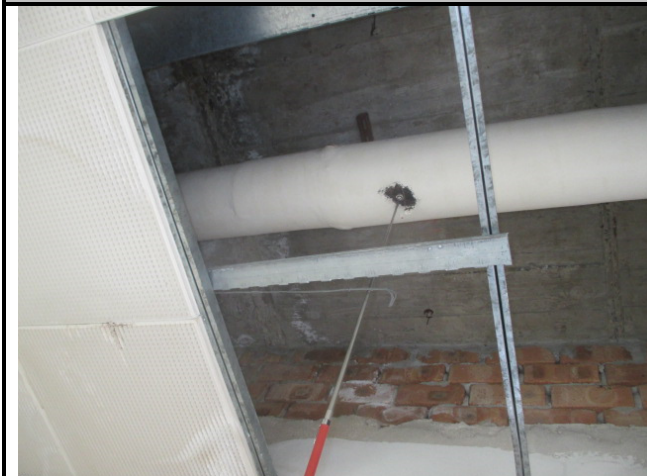
Leidingen van gietijzer.

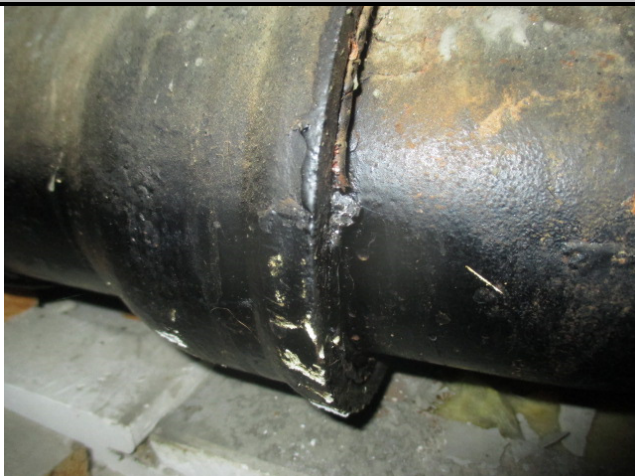
Afdichting niet verdacht.

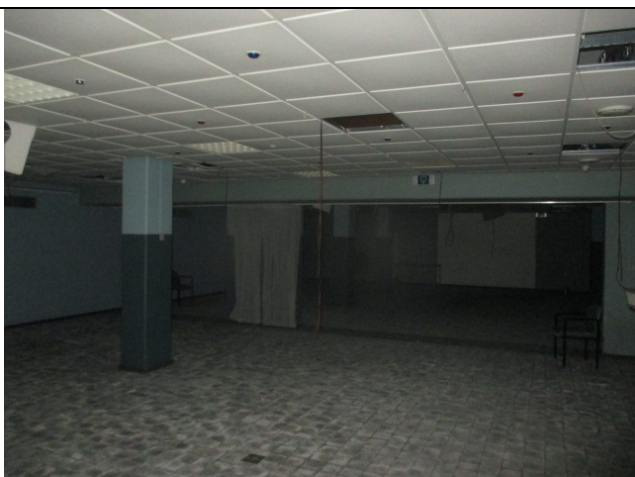
Kantine in het souterrain geen bijzonderheden.

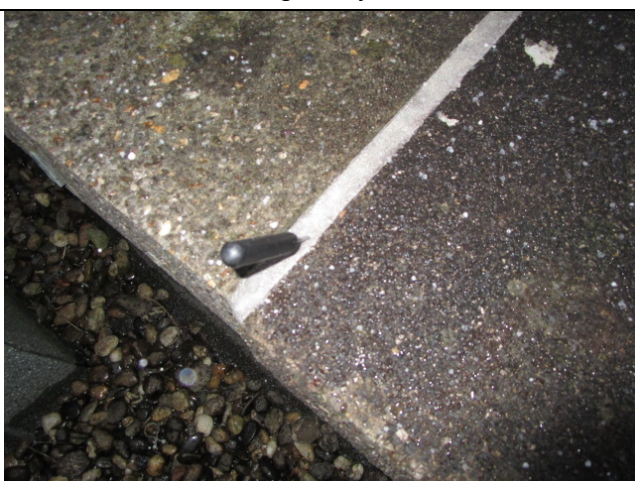
Kit (afdichting) op dak niet verdacht.
