**15HBO090-00**

**Basisschool  
Ummer Clumme  
te Klimmen**

Statusrapport

d.d. 10 juli 2015

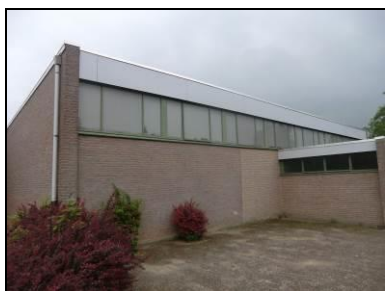
Gevel aanzicht straatzijde

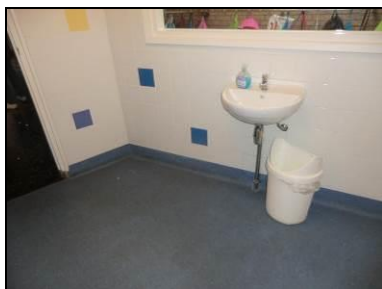
Sanitaire groepen

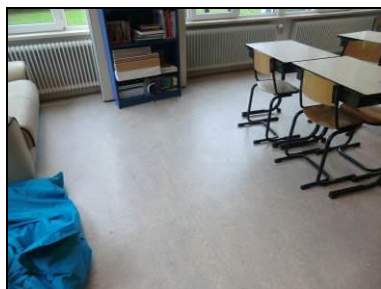
Kleedlokaal

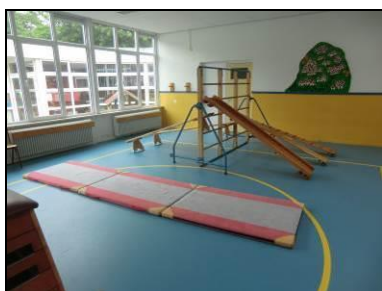
Sportzaal

De vloeren in het gymzaalgedeelte zijn voornamelijk uitgevoerd in tegelwerk welke is aangebracht ten tijde van de bouw. Ter plaatse van kleedlokalen zijn eveneens vloertegels toegepast. Deze verkeren in een redelijke staat van onderhoud. De douchegroepen waren ten tijde van de inspectie afgesloten en hebben wij niet kunnen inspecteren. De houten sportvloer verkeert in een redelijke staat van onderhoud. Bovendien is de sportvloer recentelijk geschuurd en gelakt. Hier is op korte termijn geen onderhoud aan te verwachten.

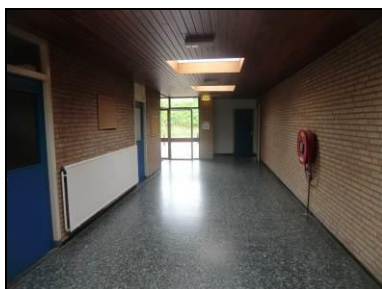
Entree

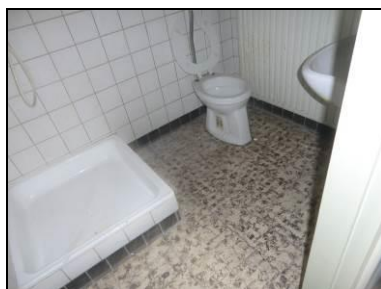
Lerarenruimte

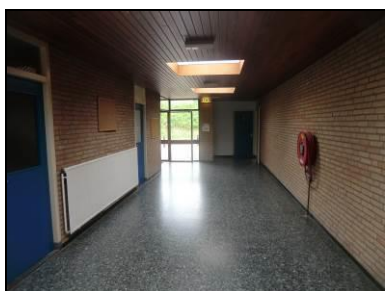
Gang bij entree

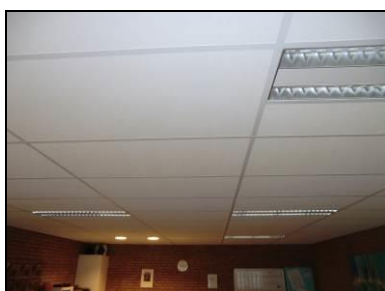
De plafonds zijn voornamelijk uitgevoerd in systeemplafond. Ter plaatse van de gangen en sanitaire ruimten zijn de plafonds voorzien van gipsplaten en stukwerk. De algehele onderhoudstoestand van de plafonds is redelijk te noemen. Vervuilde en beschadigde plafondplaten worden regelmatig vervangen. Geen noemenswaardigheden te vermelden.

Plafond in personeelsruimte

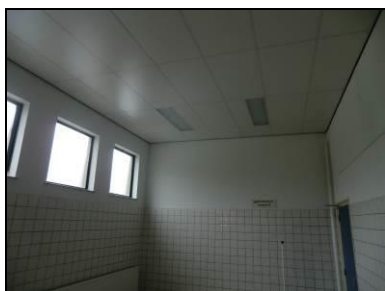
De plafondafwerkingen in het gymzaalgedeelte bestaan hoofdzakelijk uit houten schroten (entree) welke technisch gezien in een redelijke staat van onderhoud verkeren. Ook zijn systeemplafonds ter plaatse van de kleedlokalen aangetroffen. Deze afwerkingen verkeren eveneens in een redelijke onderhoudstoestand.

Plafond in kleedlokaal

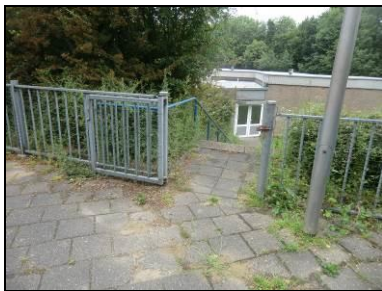
De omheining is uitgevoerd als een spijlenhekwerk met daarin tevens spijlenpoorten. De algehele onderhoudstoestand van de omheining is redelijke te noemen. Hierover zijn geen noemenswaardigheden te vermelden.

Hekwerk en poort op terrein

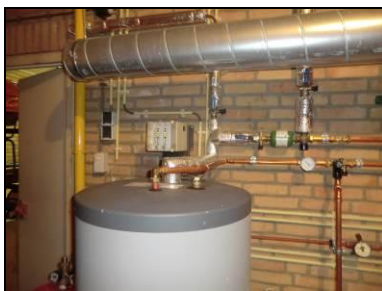
Het warm tapwater voor het gymzaalgedeelte is afkomstig uit de, in de technische ruimte opgestelde, indirect gestookte boiler van het fabricaat Nibe PUB2 DS2-300L met een inhoud van 300 liter vermoedelijk uit 2008. Deze verkeert in een redelijke staat van onderhoud.

Boiler gymzaal

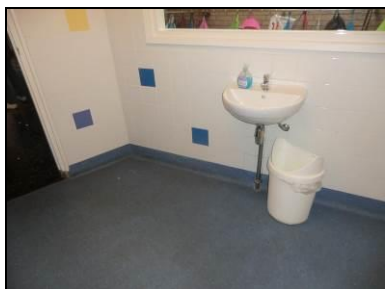
Behoudens het sanitair in de gang nabij de BSO is alle sanitair bij de renovatie van de sanitaire groepen enkele jaren geleden vervangen en verkeert daarmee in een redelijke staat van onderhoud. Er is geen MIVA-toilet in het schoolgebouw voorzien.

Toiletgroep nabij leslokalen

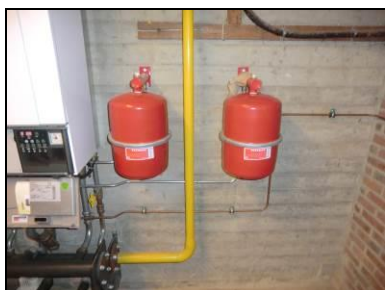
In de stookruimte in het onderste gedeelte van het gebouw staan in 2 stuks in cascade opgestelde ketels van het fabricaat Remeha Quinta Pro 115 welke in 2006/2007 zijn aangebracht. De verplichte keuringen (SCIOS) worden uitgevoerd. Wel wordt in de rapportage gerefereerd naar een aantal afkeerpunten waardoor de stookruimte niet volledige voldoet aan de vigerende wet- en regelgeving.

CV-installatie boven met appendages

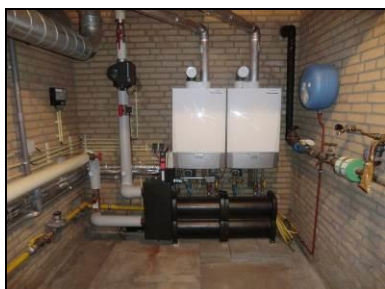
De verwarming van de gymzaal wordt verzorgd vanuit de stookruimte in het souterrain. Hier staan 2 stuks cv-ketels van het fabricaat Remeha Quinta Pro 65 uit 2012 in cascade opgesteld. De installatie verkeert in een goede onderhoudstoestand. De verplichte keuringen (SCIOS) worden uitgevoerd. Ook hier wordt in de

rapportage gerefereerd naar een aantal afkeerpunten waardoor de stookruimte niet volledige voldoet aan de vigerende wet- en regelgeving.

CV-installatie in technische ruimte gymzaal

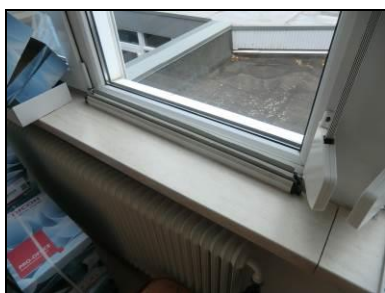
Ter plaatse van de speelzaal zijn eveneens radiatoren voorzien. Normaliter worden de radiatoren in de speelzaal deugdelijk afgeschermd teneinde onveilige situaties als verbranding en letsel te voorkomen. In de huidige situatie is de veiligheid onvoldoende gewaarborgd.

Radiatoren

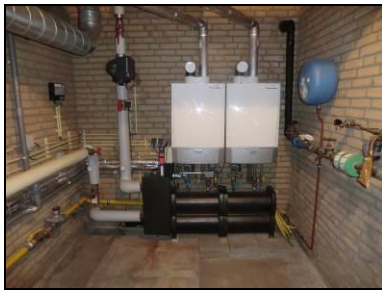
Ten behoeve van de gymzaal is een verdeler / verzamelaar aanwezig ter plaatse van de technische ruimte van de gymzaal. Deze verdeler / verzamelaar is gekoppeld aan de radiatoren van de gymzaal.

Technische ruimte gymzaal

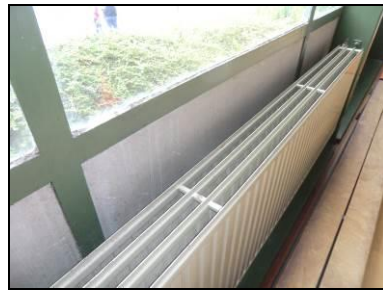
Radiatoren gymzaal

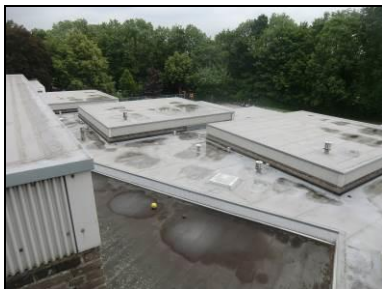
Tijdens het vooroverleg is gebleken dat er gezondheids- en klimaatklachten zijn, hetgeen tevens uit de rapportage van de GGD d.d. 8 maart 2012 blijkt. Hierin staat vermeld dat de ventilatiecapaciteit in het complex onvoldoende is.

Natuurlijke ventilatie

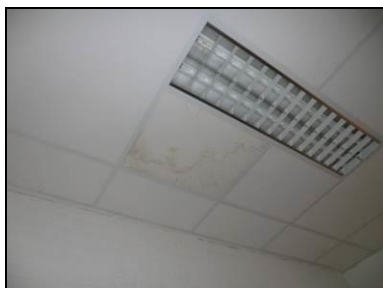
De verlichtingsinstallatie dateert grotendeels uit 2006 en bestaat uit algemene verlichting, schakelaars, wandcontactdozen en besturingen. In diverse ruimten zijn bewegingssensoren voorzien.

Armaturen in lokaal

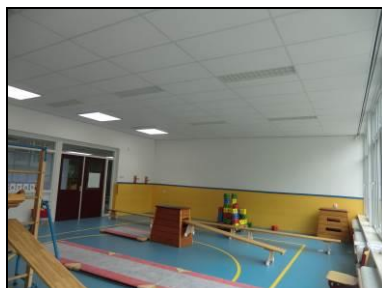
Armaturen in speellokaal

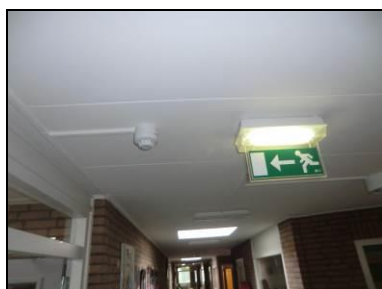
De nood- en vluchtwegverlichting hebben als doel de ruimte c.q. de vluchtroute zodanig te verlichten dat men bij spanningsuitval op een veilige manier het complex kan verlaten. Een enkele armatuur c.q. lamp is defect. In het kader van de veiligheid dienen deze armaturen en lampen hersteld c.q. vervangen te worden. Bovendien bevinden zich ten behoeve van het aanstralen van het terrein enkele noodverlichtingarmaturen in LED-uitvoering.

Vluchtwegverlichting

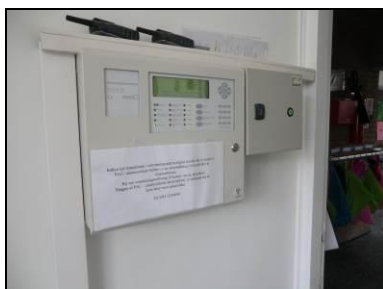
In het complex is een ontruimingsinstallatie aanwezig welke dateert uit 2002 en bestaat uit een centrale, handmelders en akoestische signaalgevers. De installatie is niet getest, maar verkeerd visueel in een goede staat. Normaliter gaat een dergelijke installatie ca. 15 tot 20 jaar mee en afhankelijk of bepaalde onderdelen nog voorhanden zijn hoeft deze installatie gedurende de instandhoudingsperiode niet vervangen te worden.

Ontruimingscentrale t.p.v. receptie

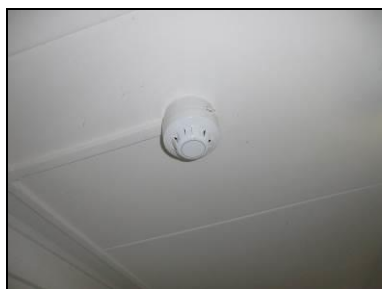
Rookmelder

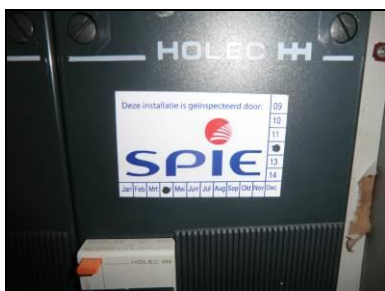
Op diverse verdeelinrichtingen bevinden zich keuringsstickers van de firma Spie en de laatste keuring heeft plaatsgevonden in april 2012. Tijdens de rondgang zijn geen noemenswaardige zaken geconstateerd.

Keuringssticker
