## Memo

Referentie 351504-RAP-C-UO-300

Project **Uitvoering Parkeergarage station Wijchen**

Onderwerp **Scheuren in betonconstructie**

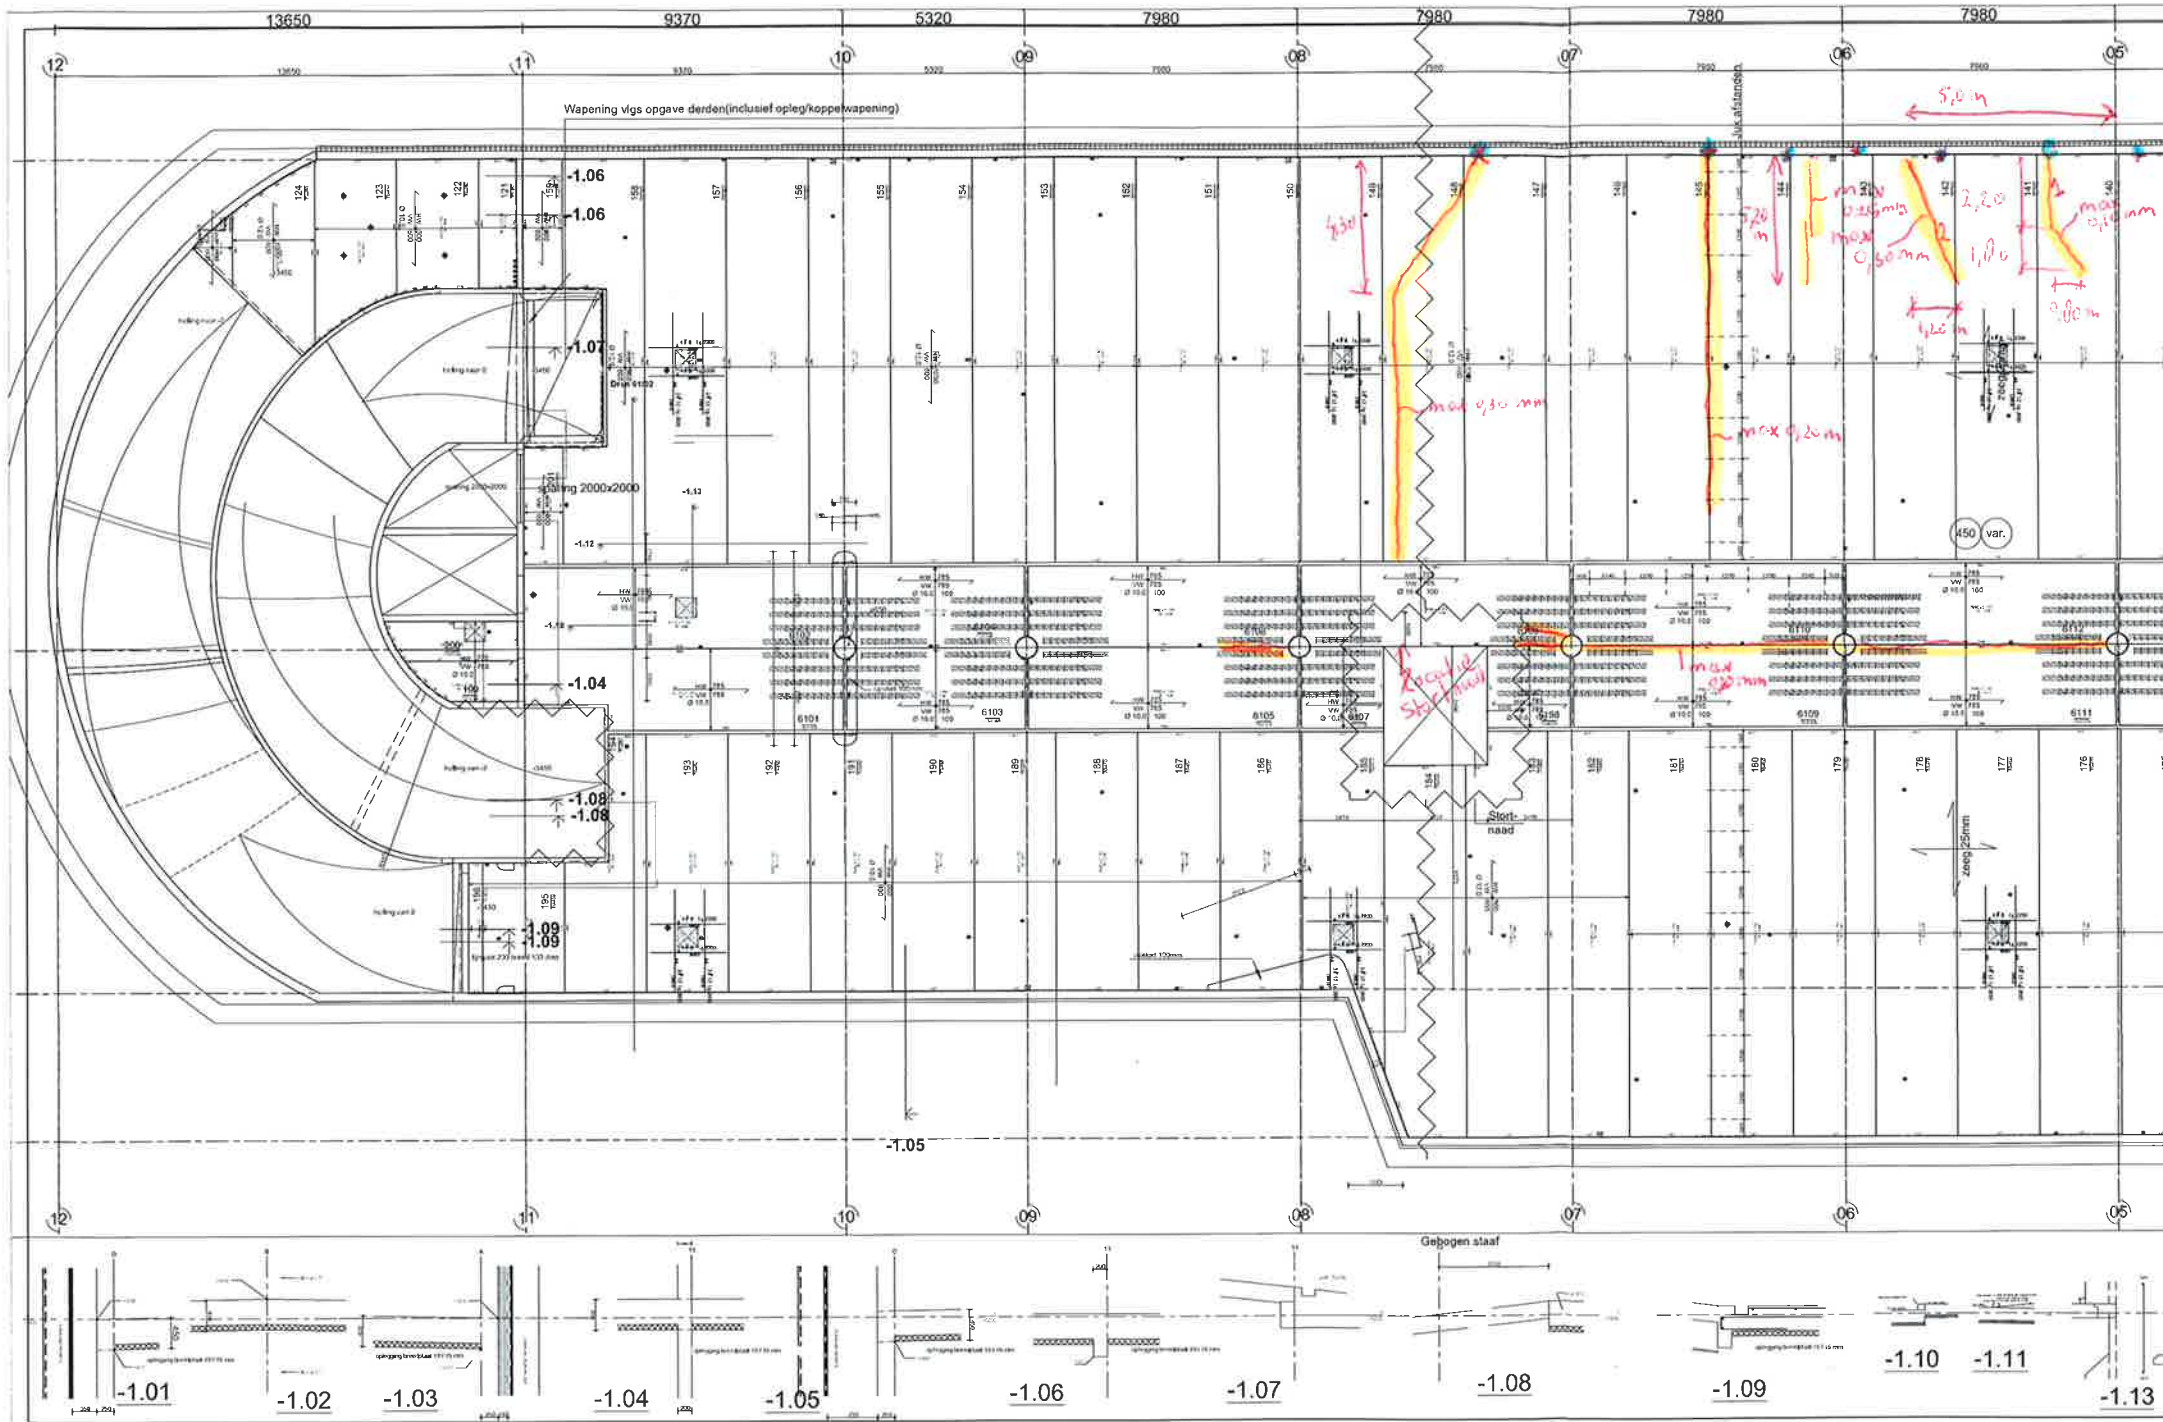
VLOER:  
in het midden  
van de scheur  
het grootst

WANDEN:  
de scheuren lopen  
verticaal over vrijwel  
de hele hoogte

0,10 mm  
max 0,15 mm  
\* scheur in de wand max 0,20 mm  
over de volledige  
hoogte van de  
wand

1 Monitoren scheur, zie foto's  
2 Monitoren scheur, zie foto's

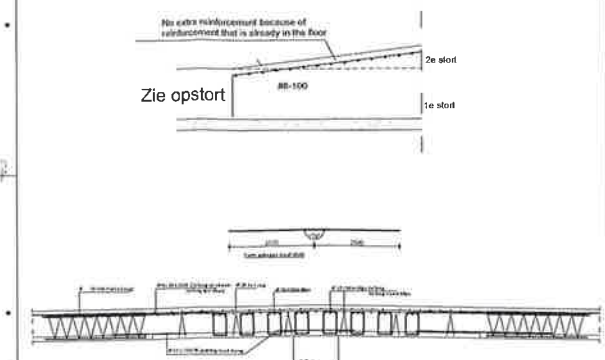
Detail t.p.v. Kolom

Vellingkanten korte zijde  
No extra reinforcement because of reinforcement that is already in the floor  
Zie opstort
