**Meetrapport nr. 20230004**

**Plaats** Angerlo

**Locatie** V.V. Angerlo vooruit veld 4

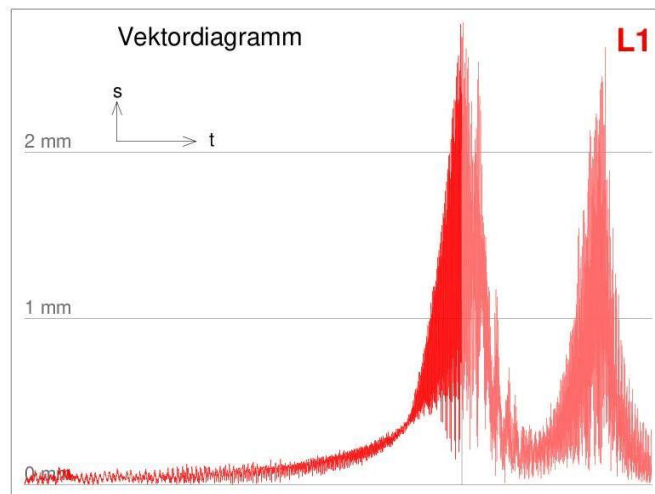
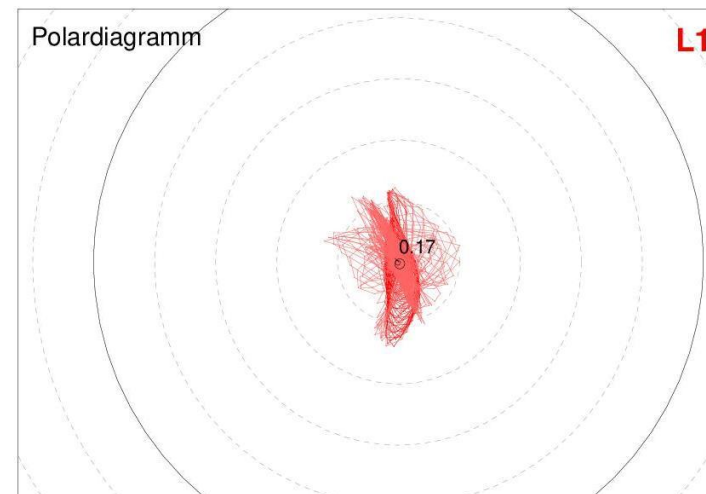
Bemerkung : Knikmast, ernstige corrosie over de gehele

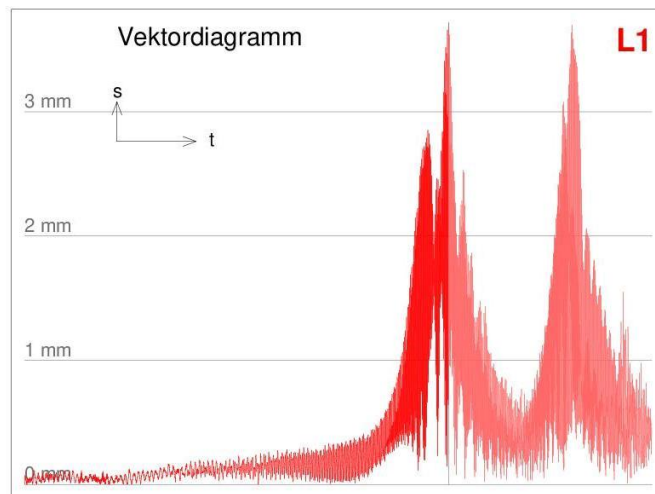
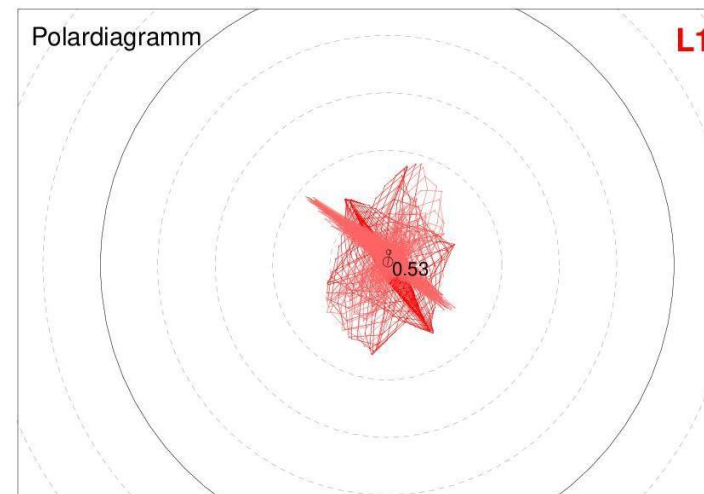
Bemerkung : Ernstige corrosie 1e las, zie foto A50-51 0d

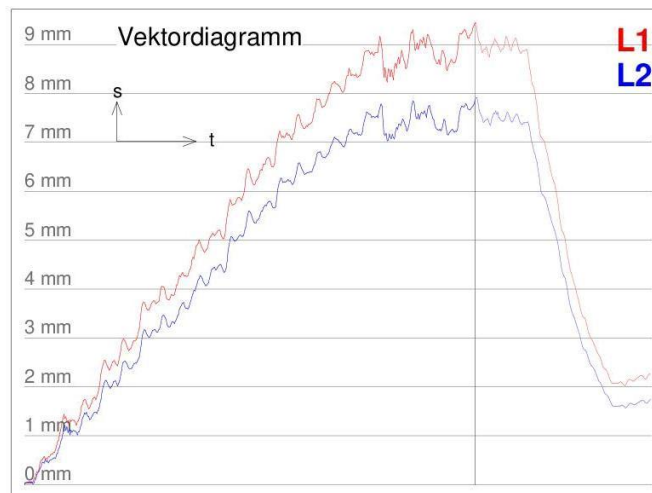
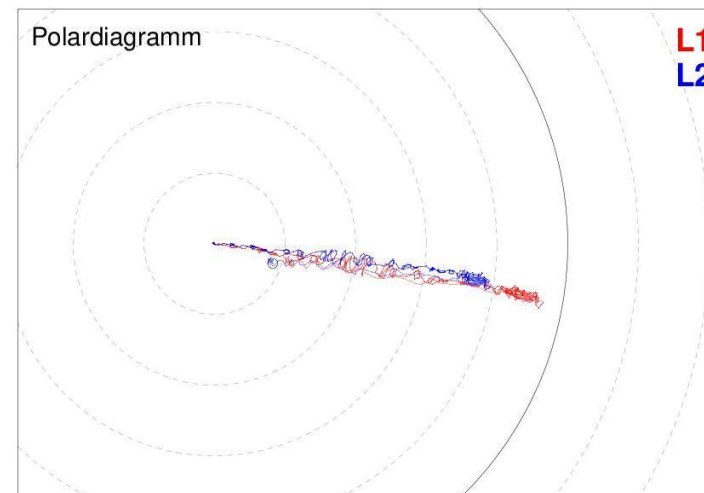
Bemerkung : Ernsthige corrosie 1e las, zie foto A50-51 0d

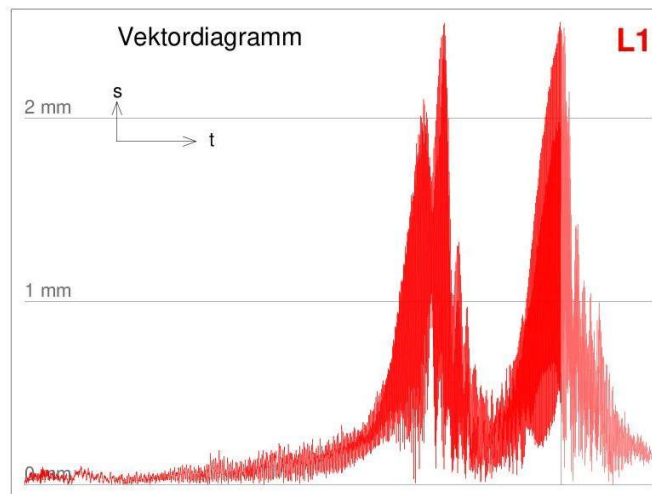
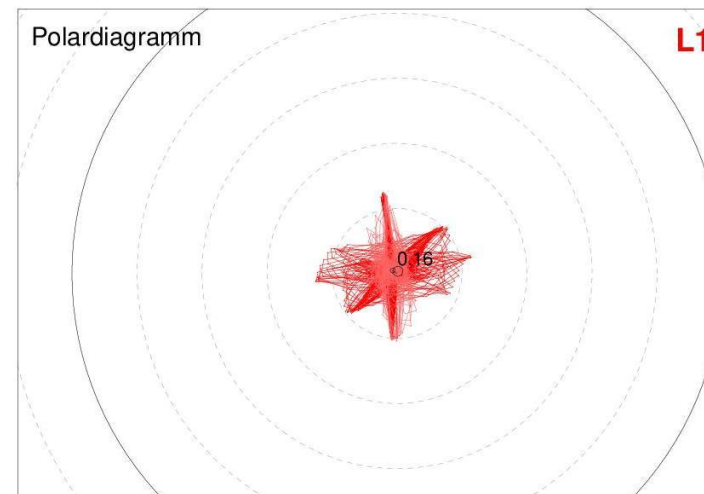
Bemerkung : Knikmast, ernstige corrosie an de mast, zie

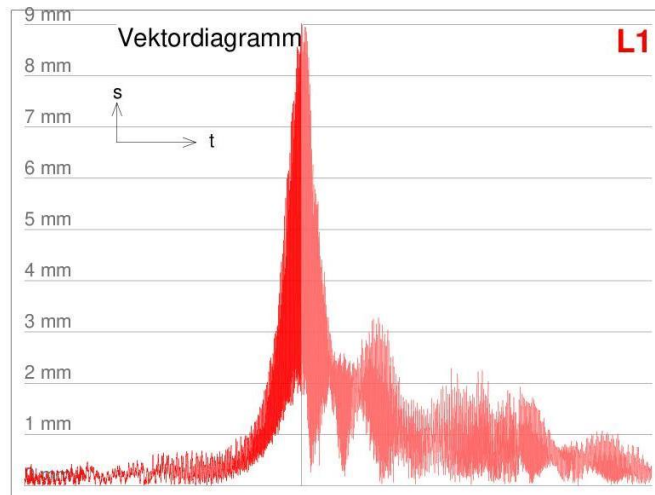
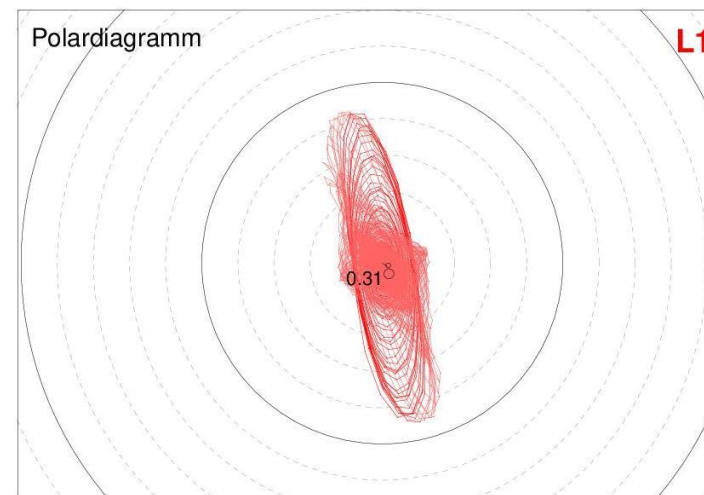
**Mast / Objekt**  
 Mast- / Objektzähler : 8  
 Mast- / Objektname : V3-01  
 Mast- / Objekttyp : gm15  
 konisch : 0  
 verzinkt : 0  
 Lack :  
 Manschette : 0  
 Bemerkung : Ernstige corrosie bij de eerste verjonging, zie foto H36

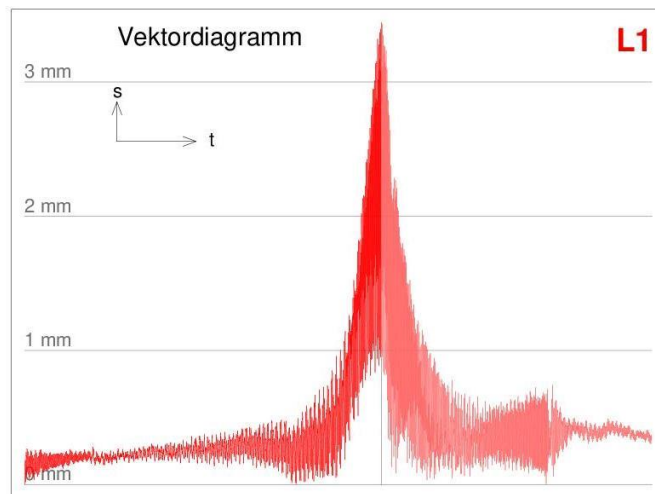
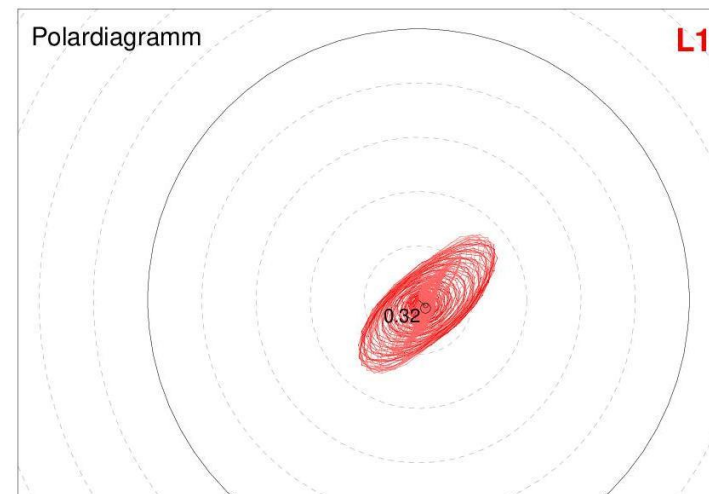
**Mast / Objekt**  
 Mast- / Objektzähler : 9  
 Mast- / Objektname : V3-02  
 Mast- / Objekttyp : gm15  
 konisch : 0  
 verzinkt : 0  
 Lack :  
 Manschette : 0  
 Bemerkung : Ernstige corrosie bij de eerste verjonging, zie foto H38

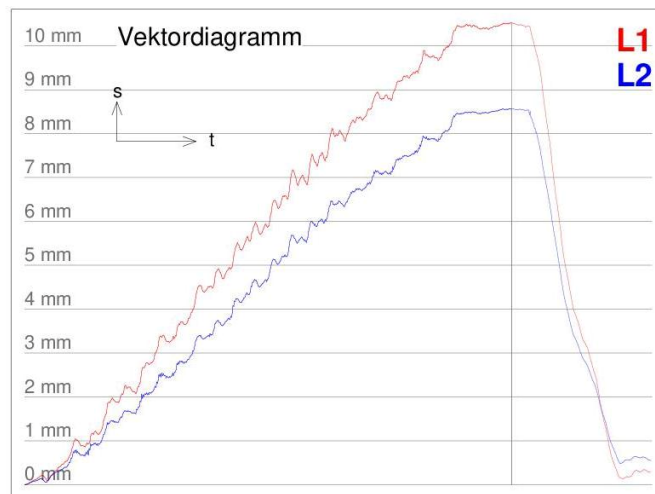
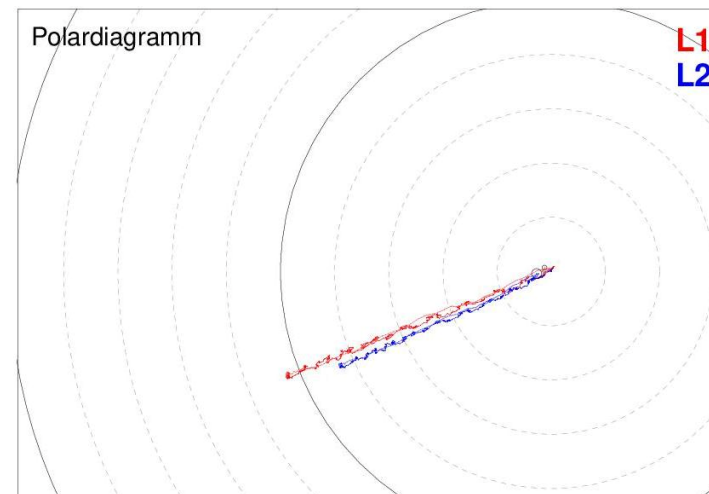
**Mast / Objekt**  
 Mast- / Objektzähler : 9  
 Mast- / Objektname : V3-02  
 Mast- / Objekttyp : gm15  
 konisch : 0  
 verzinkt : 0  
 Lack :  
 Manschette : 0  
 Bemerkung : Ernstige corrosie bij de eerste verjonging, zie foto H38

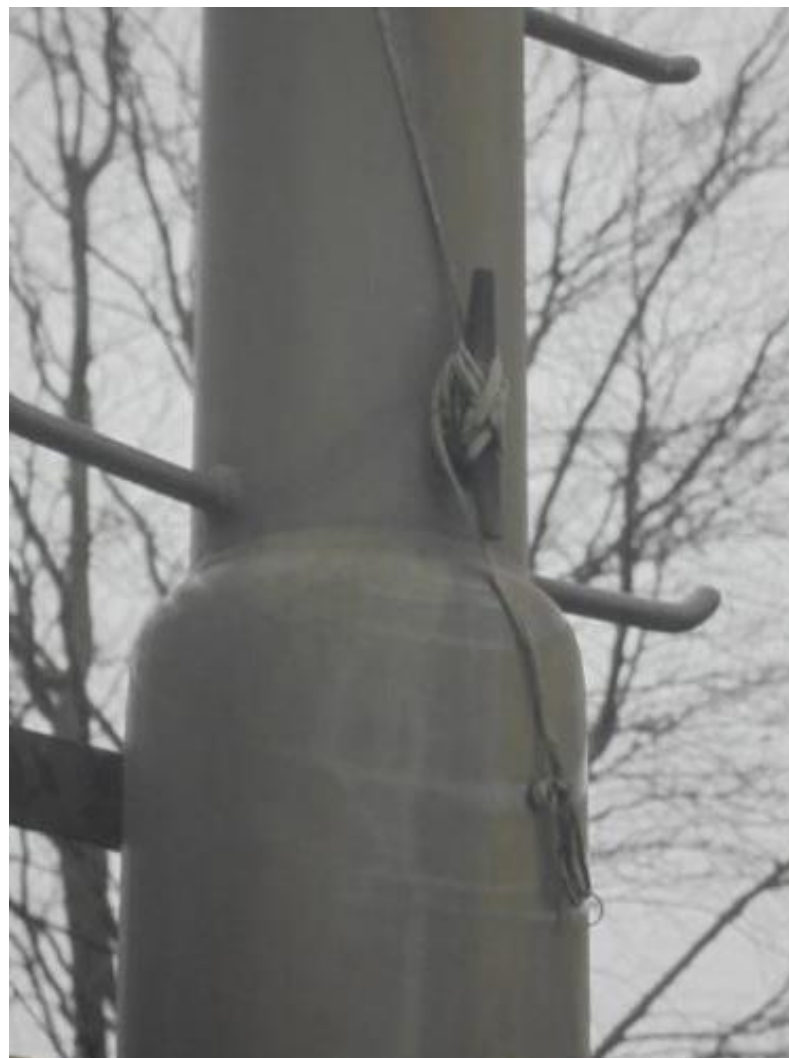
**Meetrapport nr.** 20230004  
**Plaats** Giesbeek  
**Locatie** GSV'38  
**Mast nr.** V3-03  
**Opmerking** 46 M\_0120010A

Bemerkung : Ernstige corrosie bij de eerste verjonging, zie foto H40

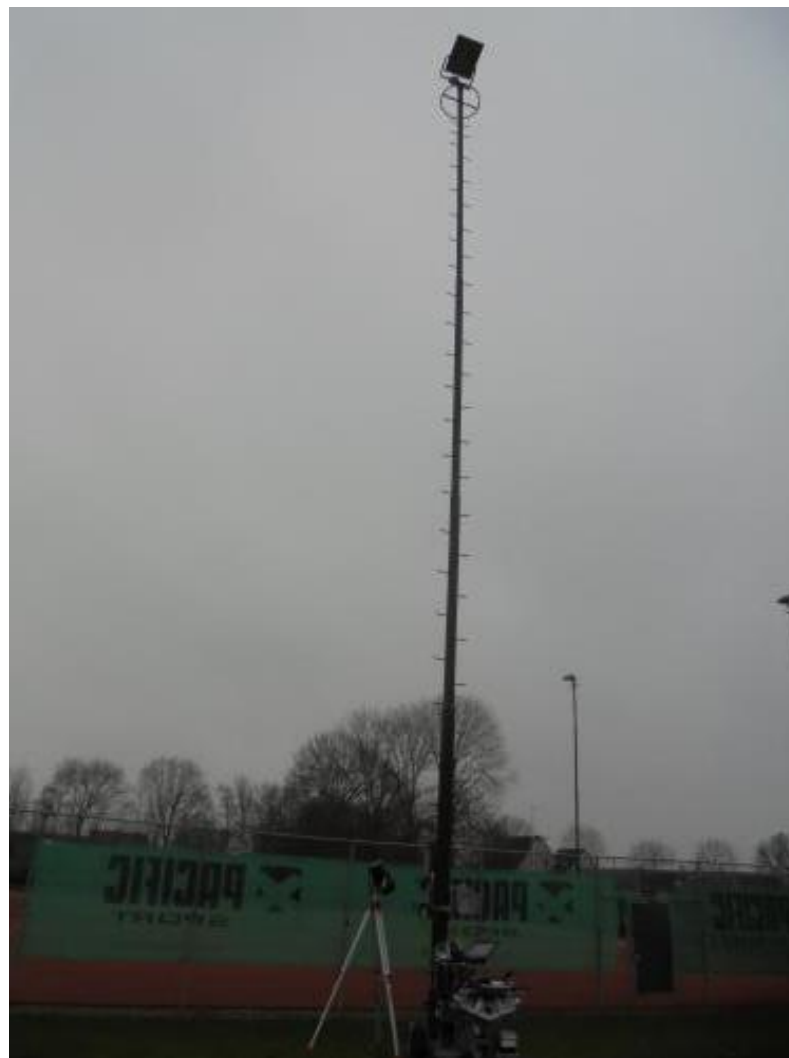
**Mast / Objekt**  
 Mast- / Objektzähler : 7  
 Mast- / Objektname : V3-04  
 Mast- / Objekttyp : gm15  
 konisch : 0  
 verzinkt : 0  
 Lack :  
 Manschette : 0  
 Bemerkung : Ernstige corrosie bij de eerste verjonging, zie foto H34

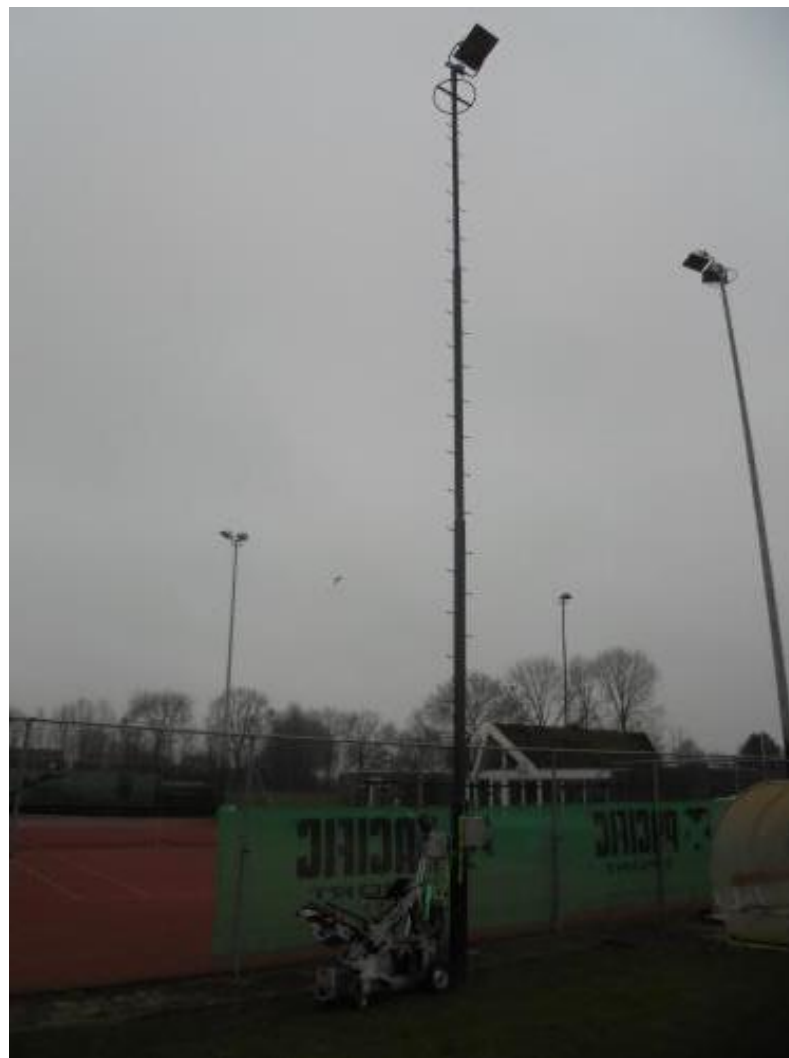
**Mast / Objekt**  
 Mast- / Objektzähler : 6  
 Mast- / Objektname : V3-05  
 Mast- / Objekttyp : gm15  
 konisch : 0  
 verzinkt : 0  
 Lack :  
 Manschette : 0  
 Bemerkung : Ernstige corrosie bij de eerste verjonging, zie foto H32

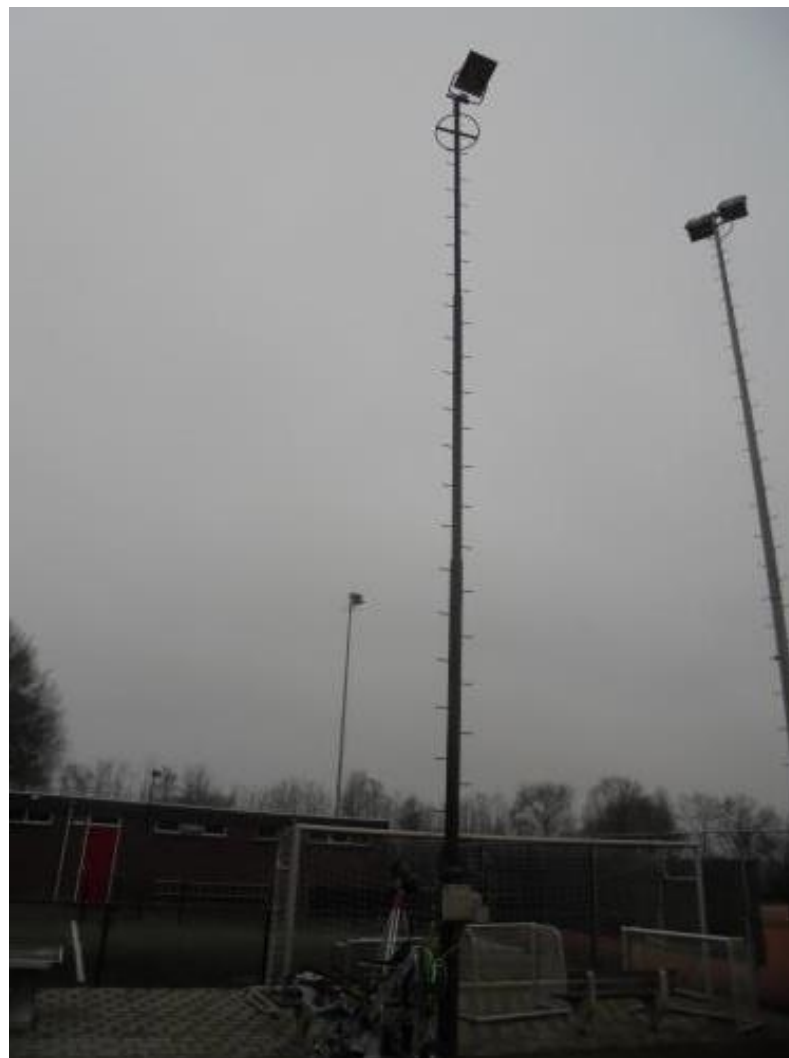
**Mast / Objekt**  
 Mast- / Objektzähler : 5  
 Mast- / Objektname : V3-06  
 Mast- / Objekttyp : gm15  
 konisch : 0  
 verzinkt : 0  
 Lack :  
 Manschette : 0  
 Bemerkung : Ernstige corrosie bij de eerste verjonging, zie foto H30

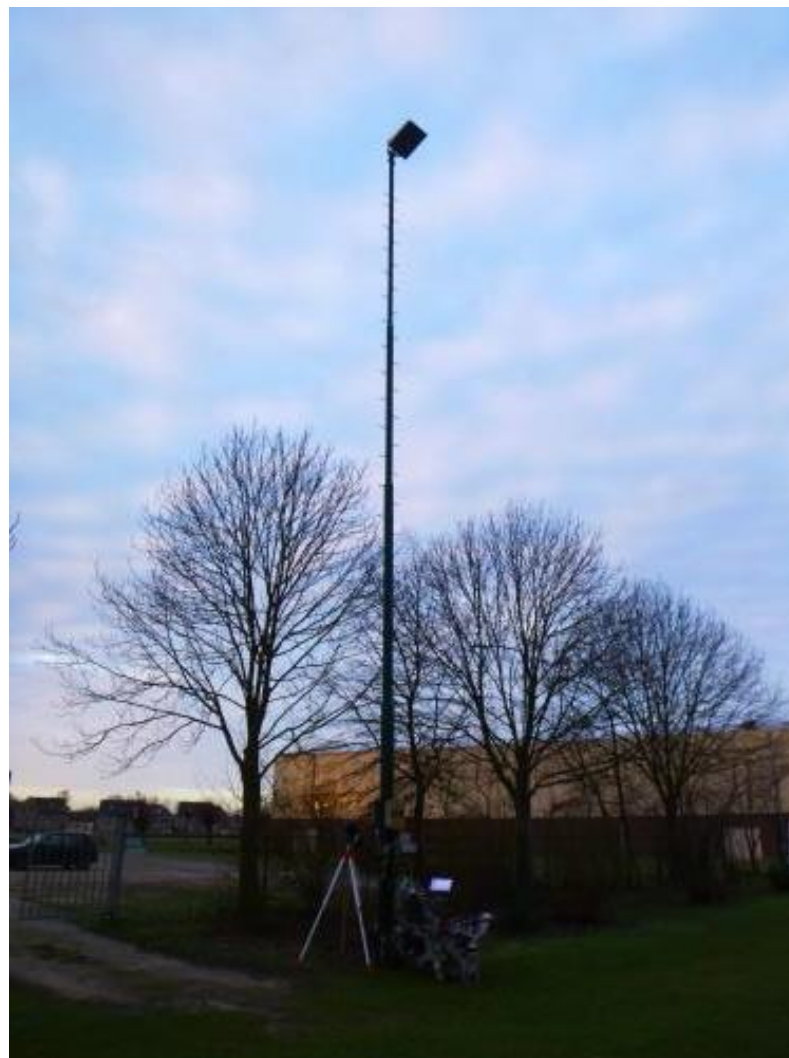
Bemerkung : Corrosie over de gehele mast kabelgat, kabelgat is niet orgineel, zie foto

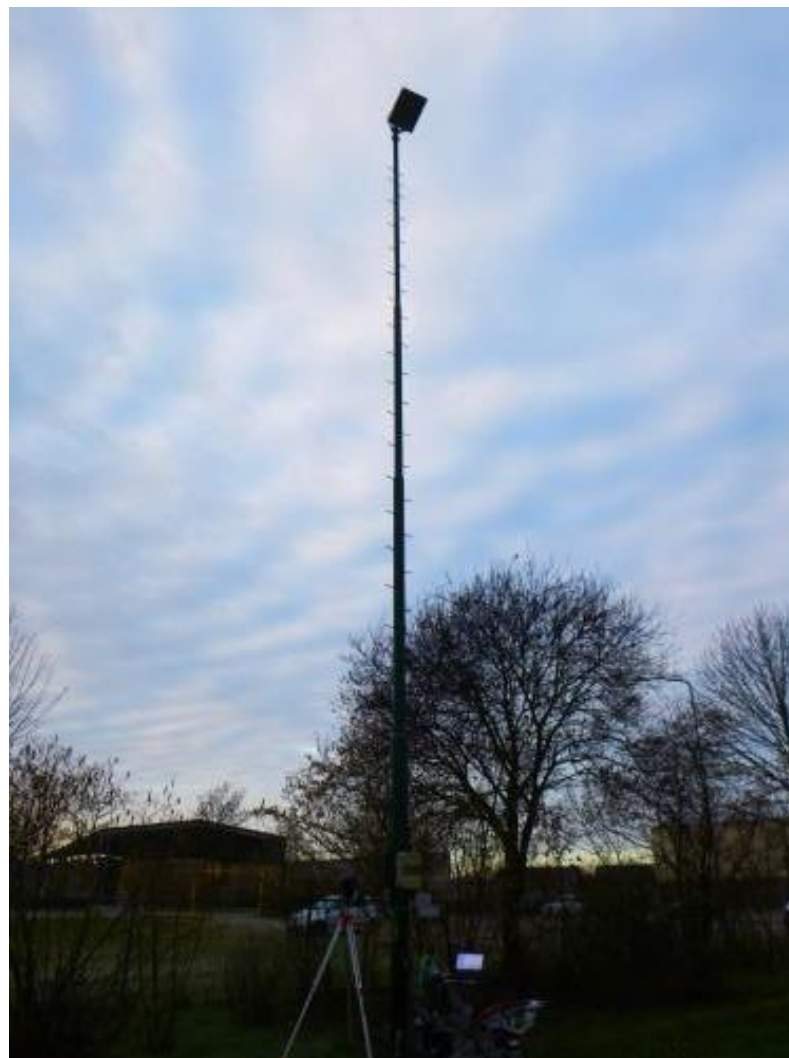
Bemerkung : Corrosie over de gehele mast kabelgat, kabelgat is niet orgineel, zie foto

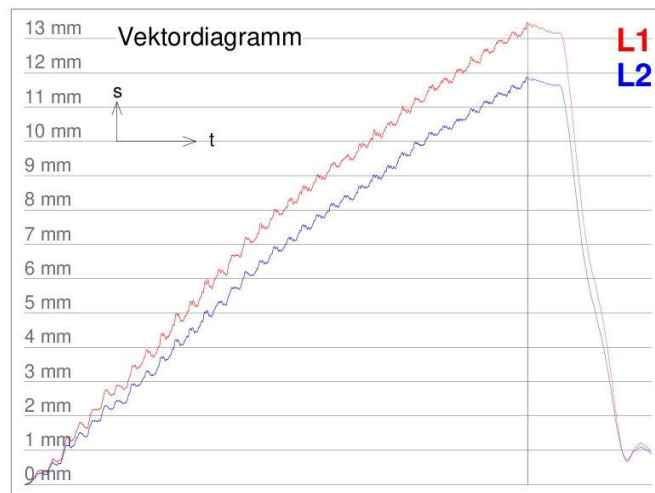
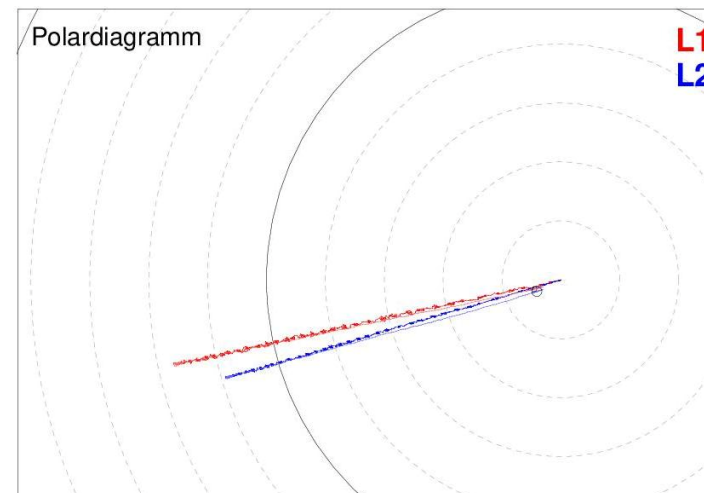
Bemerkung : Corrosie over de gehele mast kabelgat, kabelgat is niet orgineel, zie foto

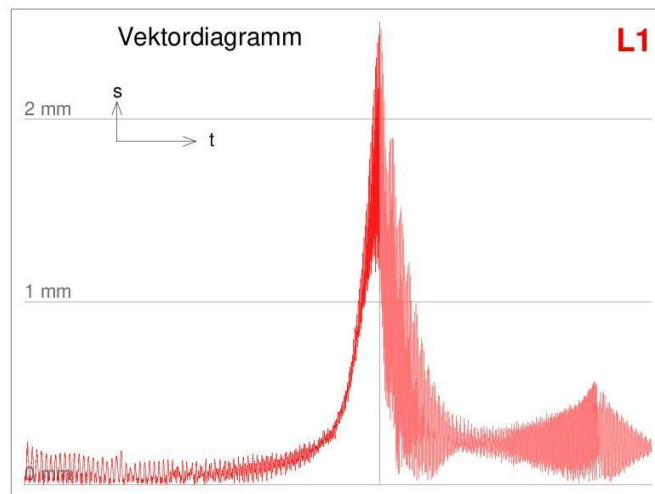
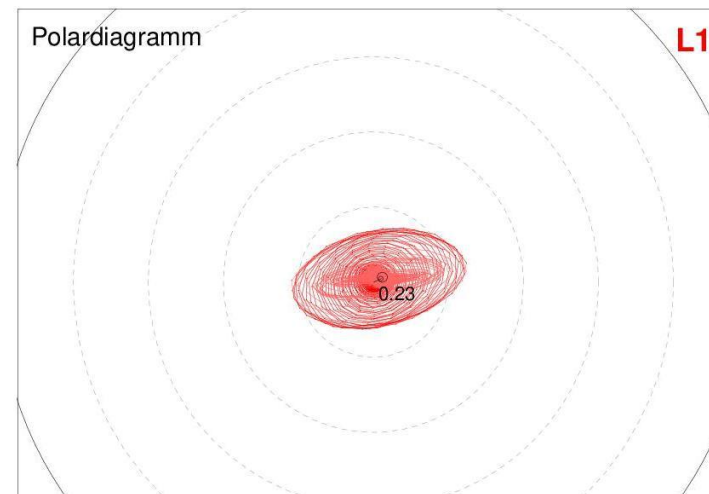
Bemerkung : Corrosie over de gehele mast  
 Mast / Objekt am Prüfende ohne Last

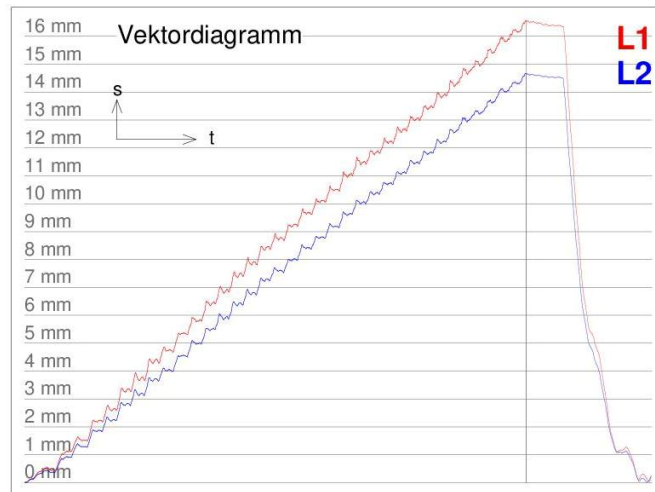
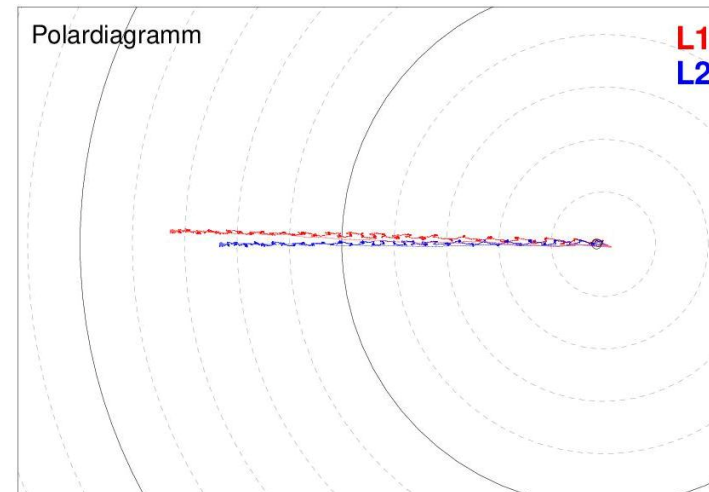
Bemerkung : Corrosie over de gehele mast kabelgat, kabelgat is niet orgineel, zie foto

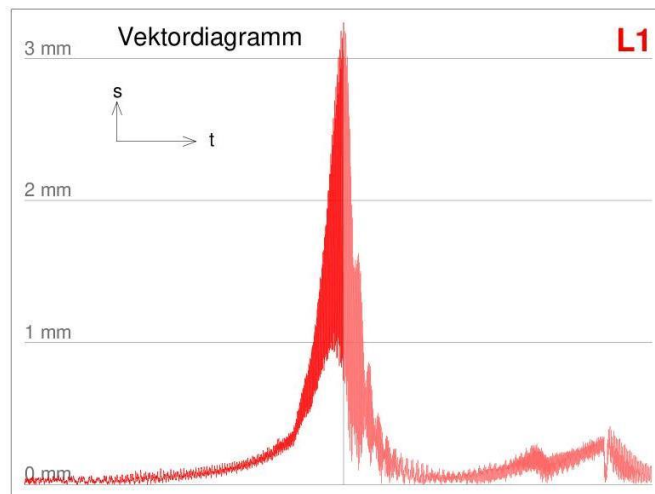
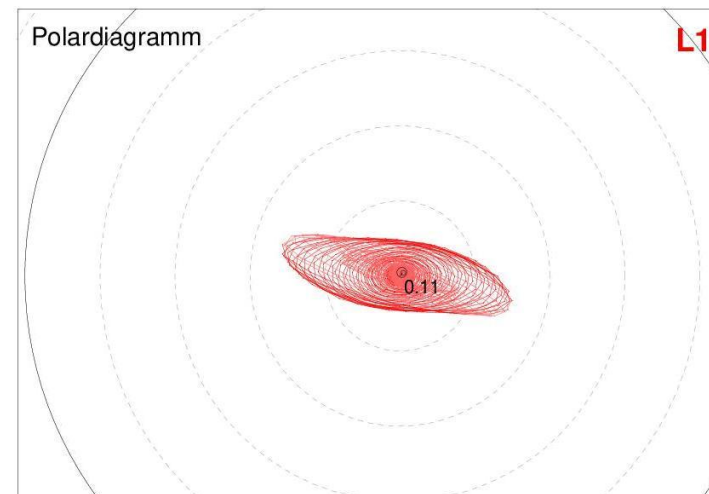
Bemerkung : Corrosie over de gehele mast kabelgat, kabelgat is niet orgineel, zie foto

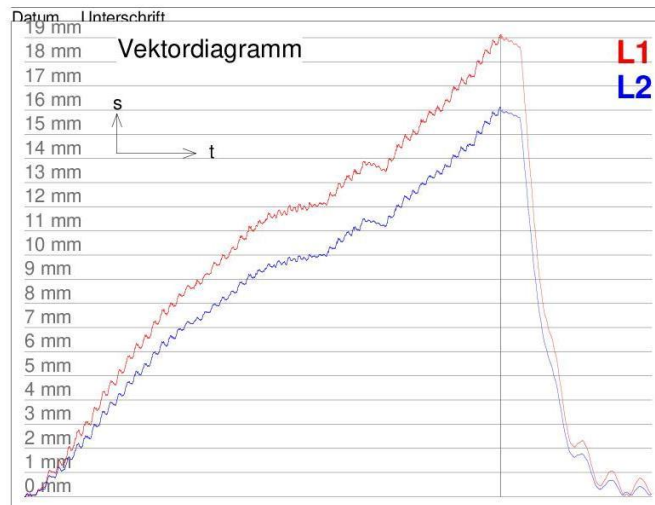
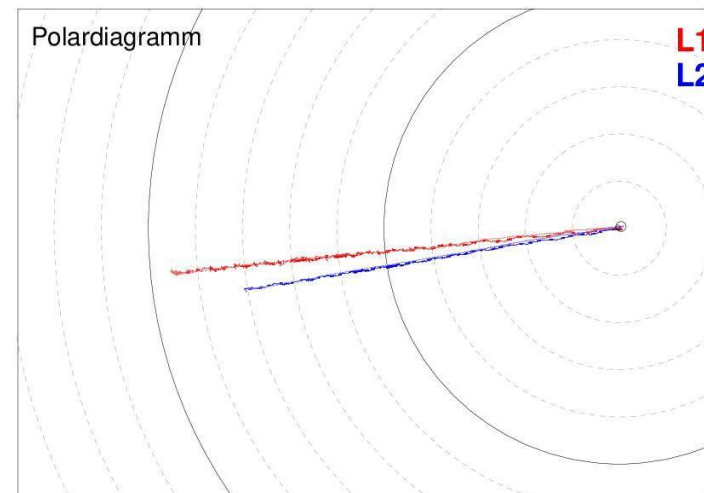
Bemerkung : Corrosie over de gehele mast  
**Mast / Objekt am Prüfende** ohne Last  
 kabelgat, kabelgat is niet orgineel, ooievaal  
 mast, zie foto W9-10 1arm geen deur  
 Laserweg (L1) : 0.1 mm  
 Laserweg (L2) : 0.1 mm

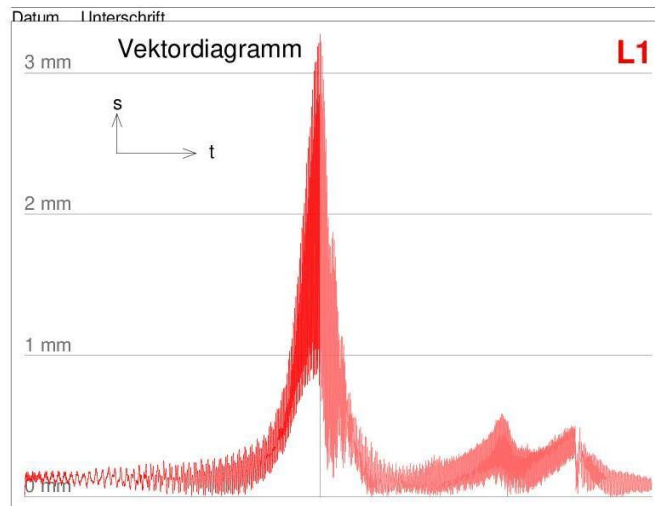
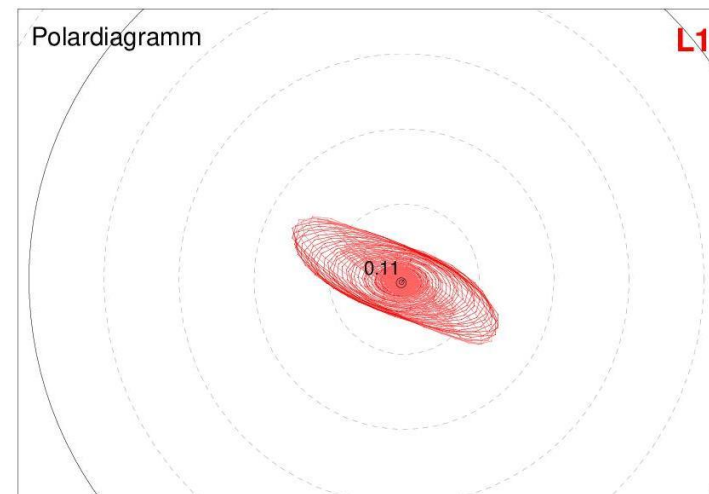
Bemerkung : Corrosie over de gehele mast  
**Mast / Objekt am Prüfende** ohne Last  
 kabelgat, kabelgat is niet orgineel, ooievaal  
 mast, zie foto W9-10 1arm geen deur

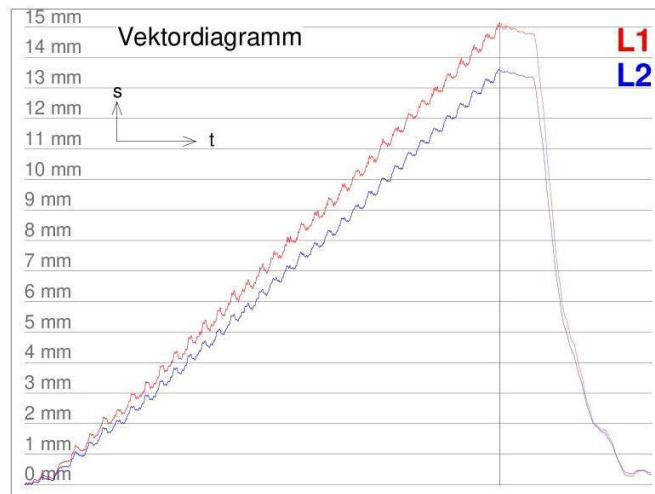
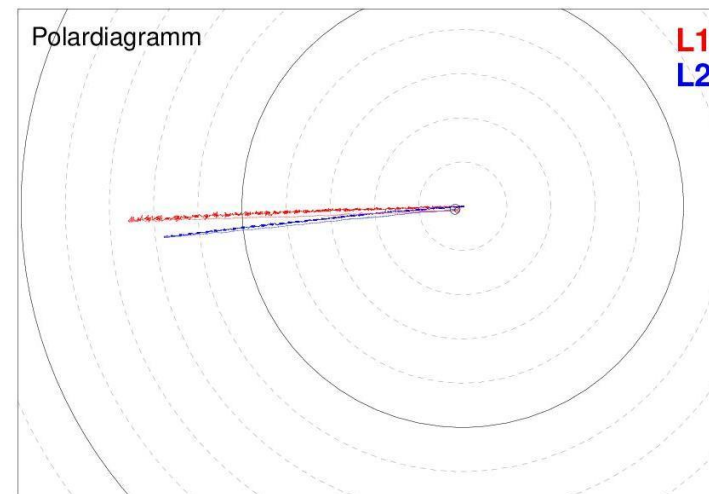
**Bemerkung** : Corrosie over de gehele mast  
**Mast / Objekt am Prüfende** ohne Last  
 Laserweg (L1) : 0.3 mm  
 Laserweg (L2) : 0.4 mm

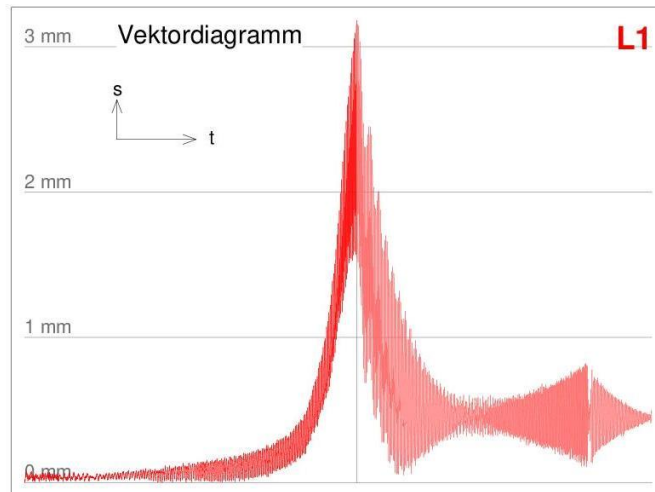
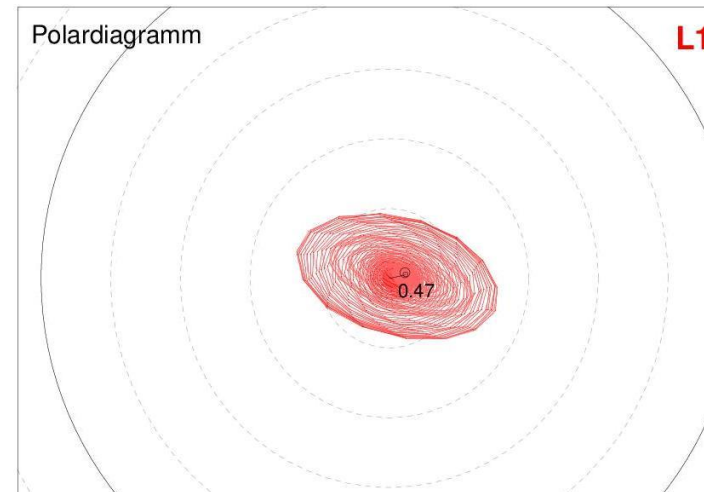
Bemerkung : Corrosie over de gehele mast kabelgat, kabelgat is niet orgineel, zie foto

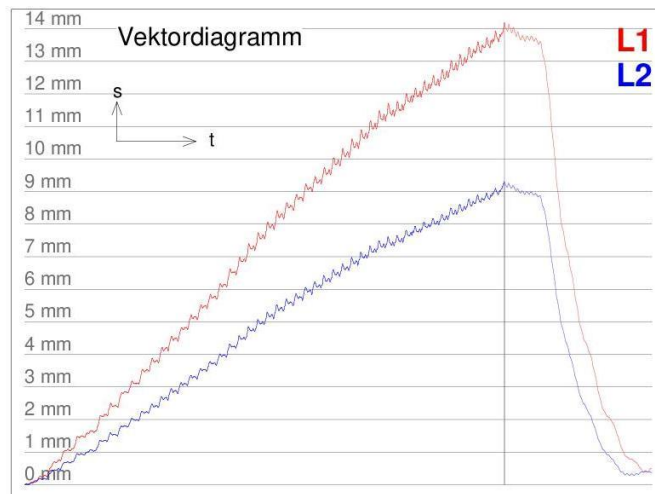
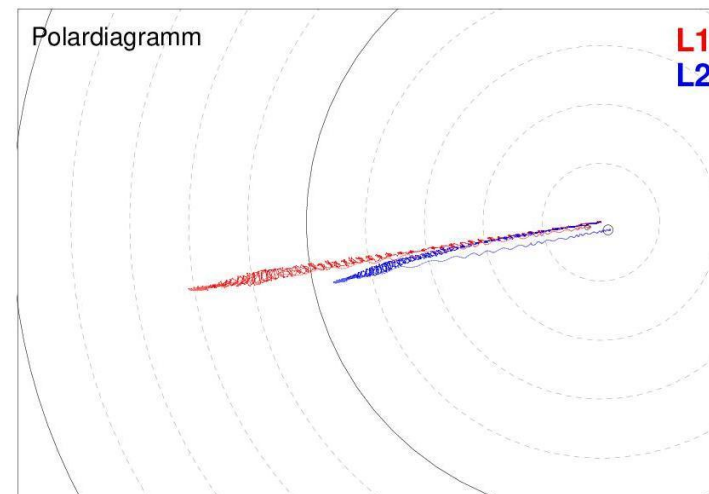
Mast- / Objektzähler : 7  
 Mast- / Objektname : 7  
 Mast- / Objekttyp : gm15  
 konisch : x  
 verzinkt : x  
 Lack :  
 Manschette : 0  
 Bemerkung : Oct, corrosie bij de basis, ges  
 W13-14 1 arm 2 deuren

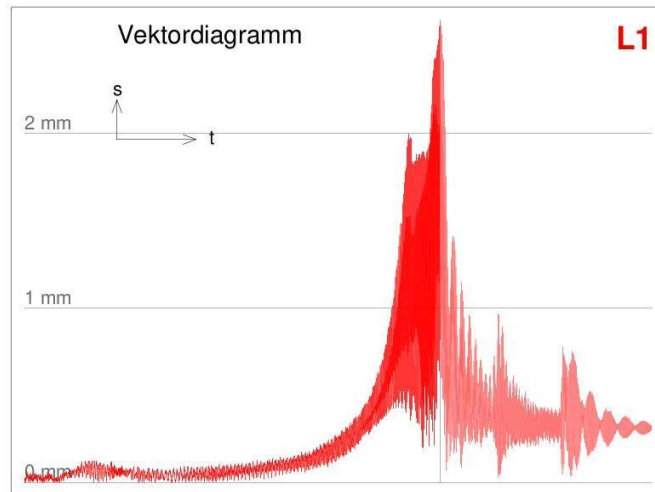
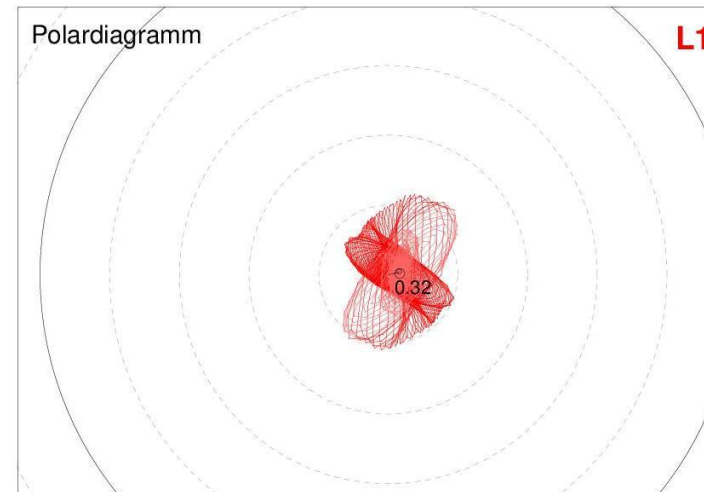
Mast- / Objektzähler : 7  
 Mast- / Objektname : 7  
 Mast- / Objekttyp : gm15  
 konisch : x  
 verzinkt : x  
 Lack :  
 Manschette : 0  
 Bemerkung : Oct, corrosie bij de basis, ges  
 W13-14 1 arm 2 deuren

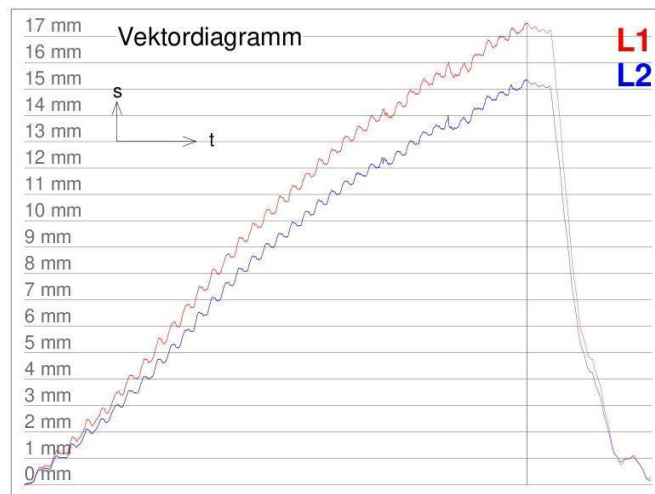
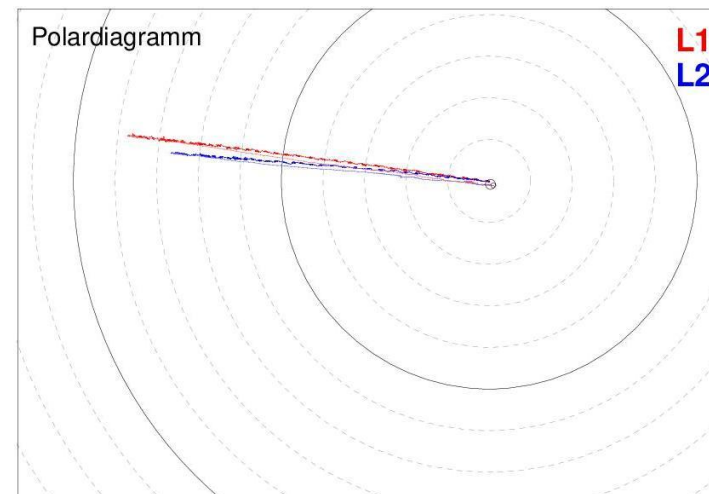
Bemerkung : Corrosie over de gehele mast kabelgat, kabelgat is niet orgineel, zie foto

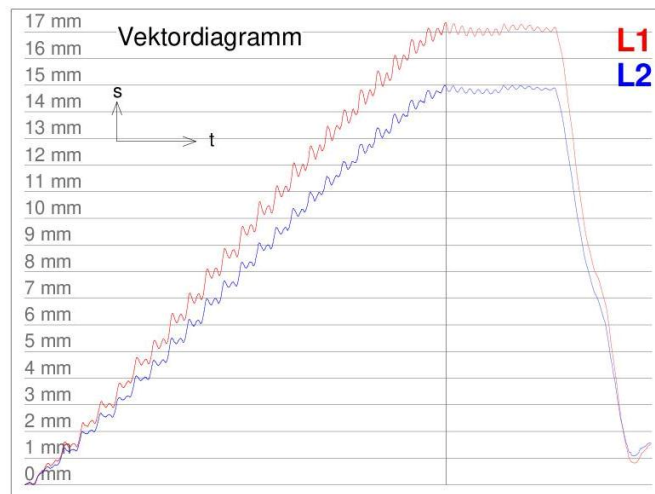
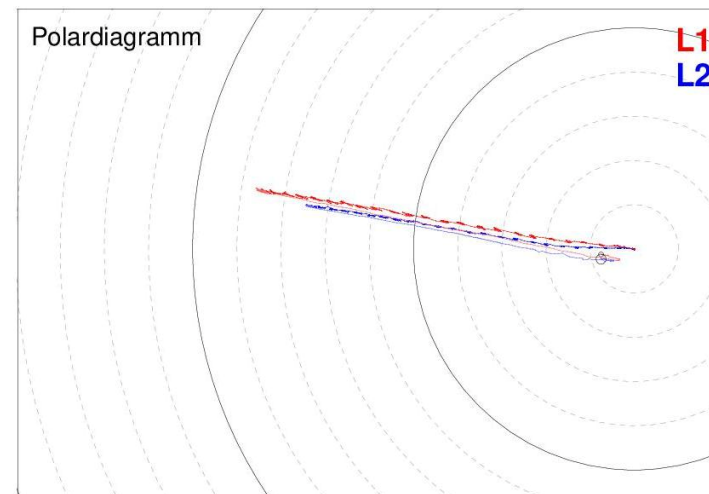
**Meetrapport nr.** 20230004  
**Plaats** Pannerden  
**Locatie** RKPSC  
**Mast nr.** 016  
**Opmerking** 46 M\_0206016A

Bemerkung : Corrosie over de gehele mast  
 kabelgat, kabelgat is niet orgineel, zie foto  
 Laserweg (L1) : 1.5 mm  
 Laserweg (L2) : 1.6 mm

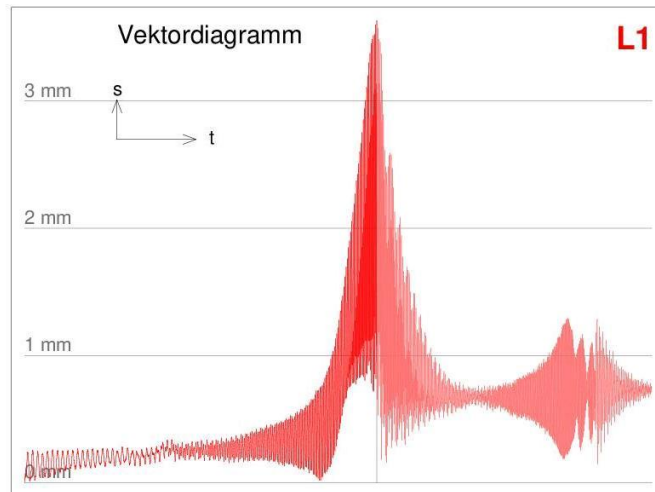
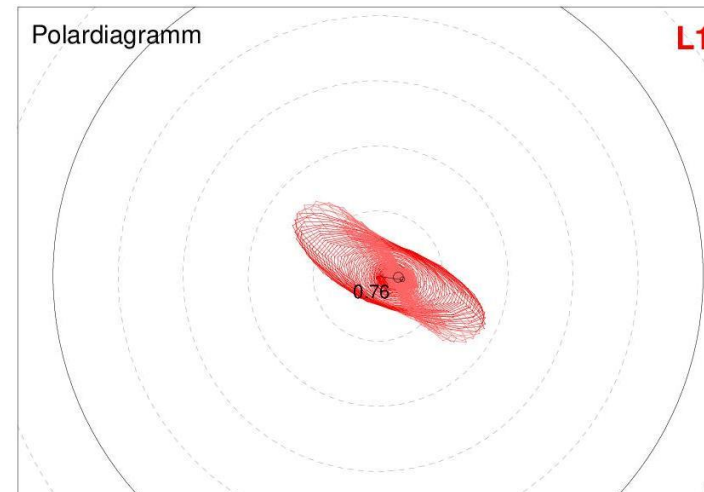
**Meetrapport nr.** 20230004  
**Plaats** Pannerden  
**Locatie** RKPSC  
**Mast nr.** 016  
**Opmerking** 46 M\_0206016B

Bemerkung : Corrosie over de gehele mast kabelgat, kabelgat is niet orgineel, zie foto

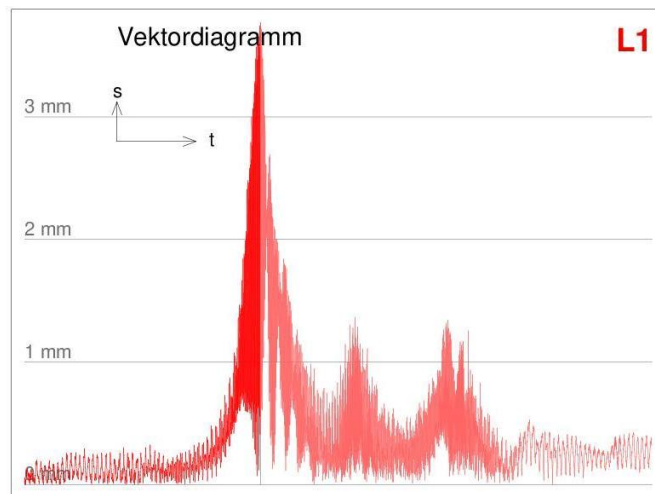
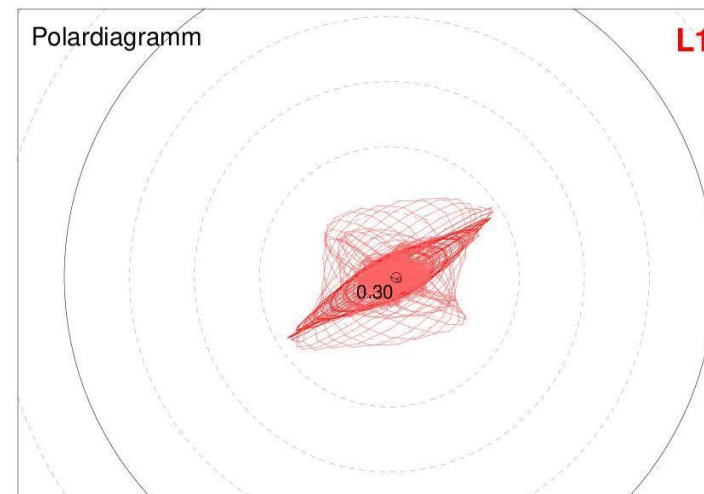
**Meetrapport nr.** 20230004  
**Plaats** Zevenaar  
**Locatie** S.V. OBW  
**Mast nr.** V4-05  
**Opmerking** 46 M\_0119001A

**Mast / Objekt**  
 Mast- / Objektzähler : 1  
 Mast- / Objektname : SV-690216-LM-V4-05  
 Mast- / Objekttyp : gm16  
 konisch : 0  
 verzinkt : x  
 Lack :  
 Manschette : 0  
 Bemerkung : Ernstige corrosie bij de eerste verjonging, zie foto H1

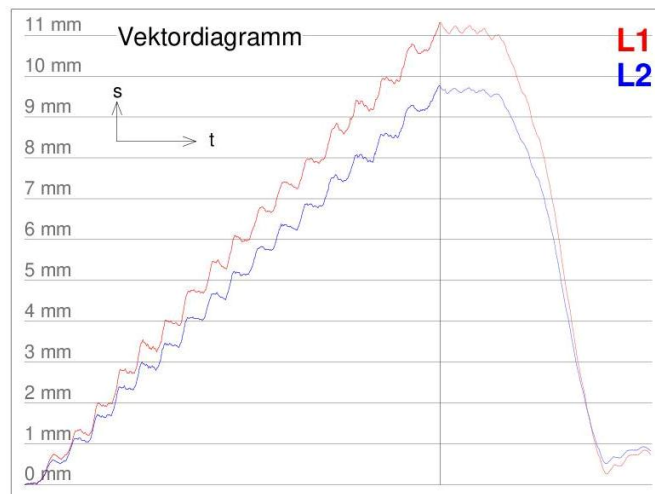
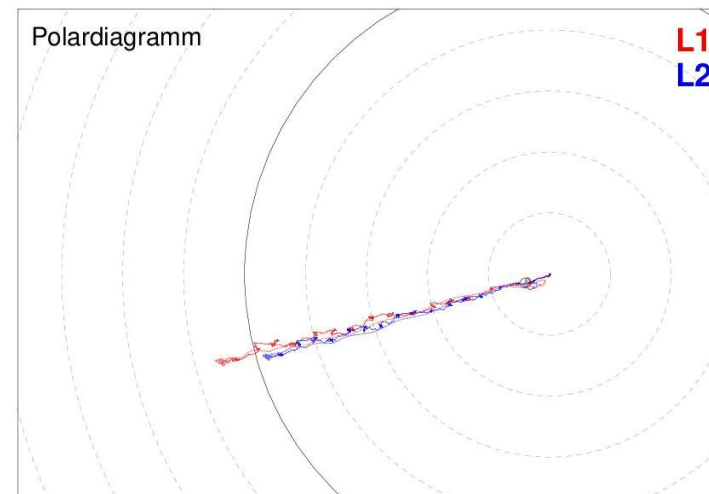
**Meetrapport nr.** 20230004  
**Plaats** Zevenaar  
**Locatie** S.V. OBW  
**Mast nr.** V4-05  
**Opmerking** 46 M\_0119001B

**Mast / Objekt**  
 Mast- / Objektzähler : 1  
 Mast- / Objektname : SV-690216-LM-V4-05  
 Mast- / Objekttyp : gm16  
 konisch : 0  
 verzinkt : x  
 Lack :  
 Manschette : 0  
 Bemerkung : Ernstige corrosie bij de eerste verjonging, zie foto H1

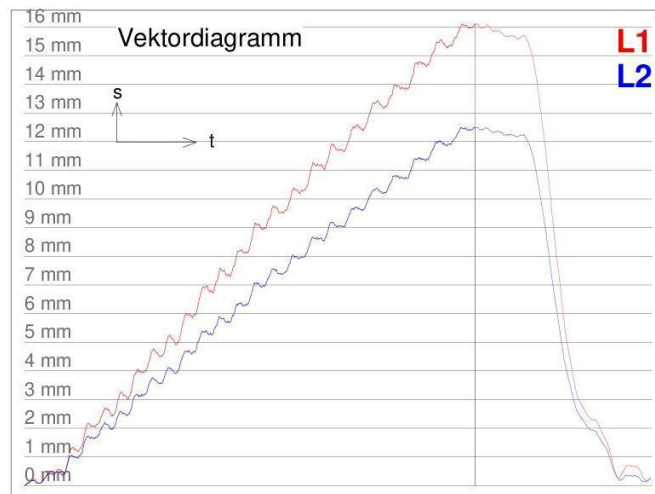
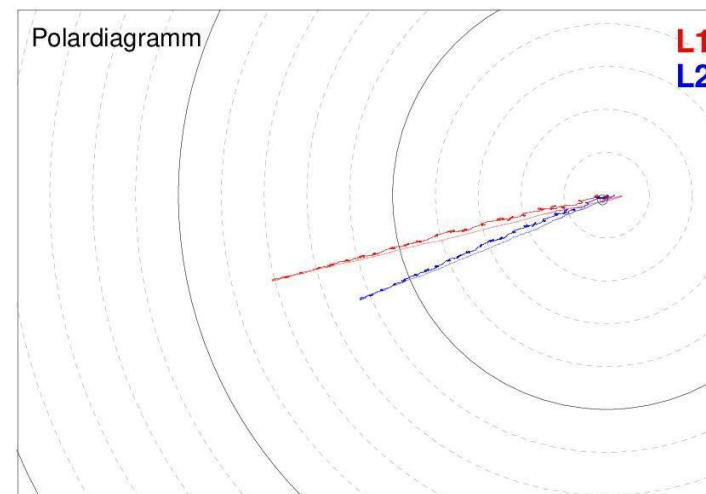
**Meetrapport nr.** 20230004  
**Plaats** Zevenaar  
**Locatie** S.V. OBW  
**Mast nr.** V4-06  
**Opmerking** 46 M\_0119010B

**Mast / Objekt**  
 Mast- / Objektzähler : 10  
 Mast- / Objektname : V4-06  
 Mast- / Objekttyp : gm15  
 konisch : 0  
 verzinkt : x  
 Lack :  
 Manschette : 0  
 Bemerkung : Ernstige corrosie bij de eerste verjonging, zie foto H14

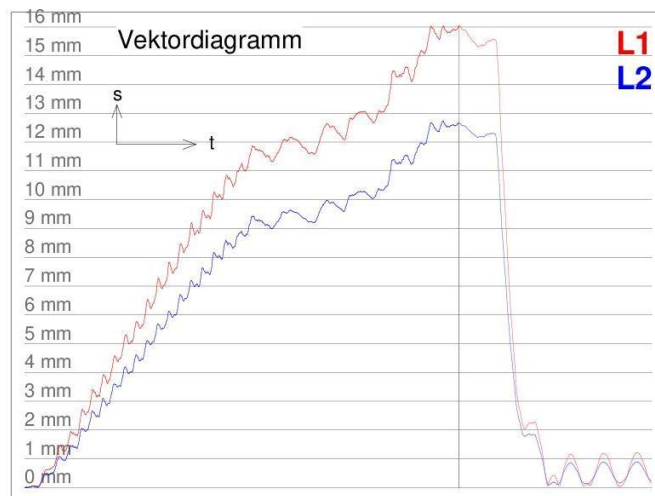
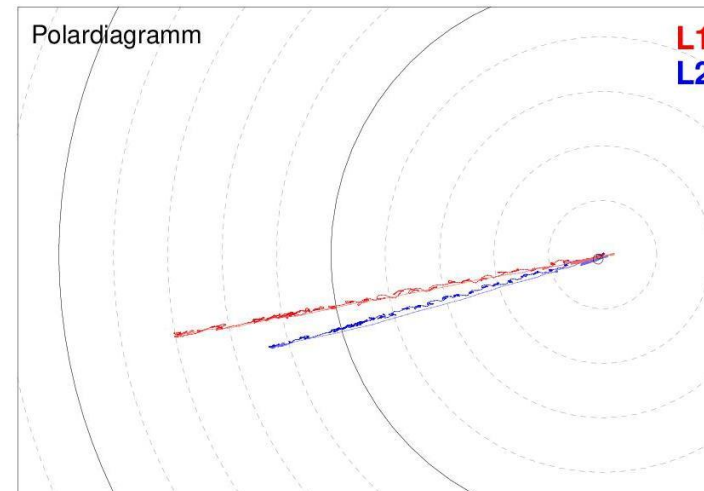
**Meetrapport nr.** 20230004  
**Plaats** Zevenaar  
**Locatie** S.V. OBW  
**Mast nr.** V4-07  
**Opmerking** 46 M\_0119011B

Bemerkung : Ernstige corrosie bij de eerste verjonging, zie foto H16
