**Meetrapport nr. 20230004**

**Plaats** Angerlo

**Locatie** V.V. Angerlo vooruit veld 4

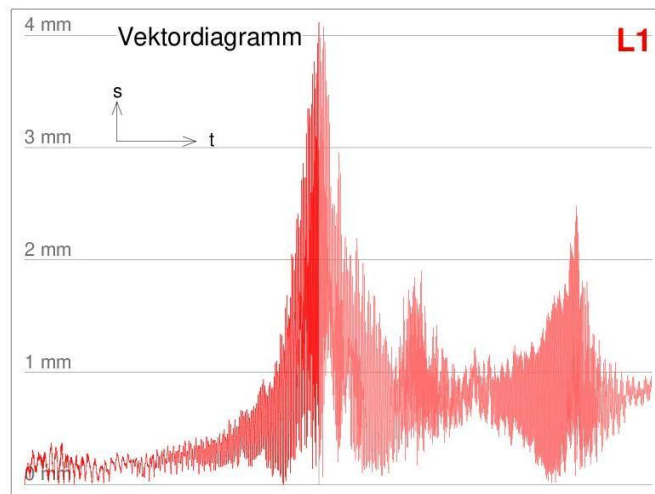
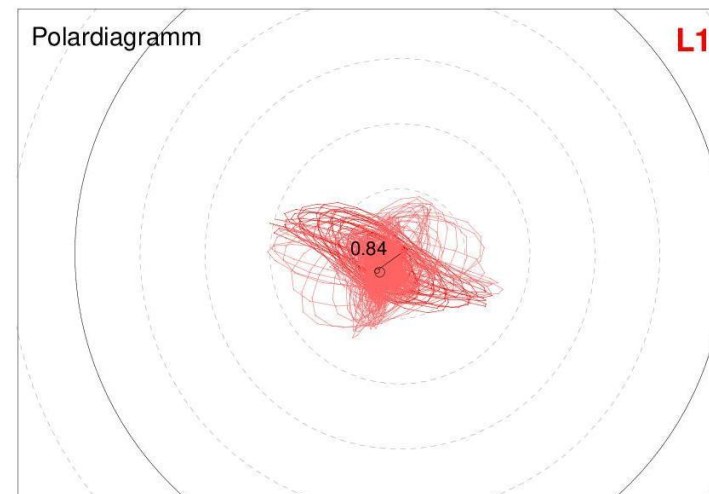
**Meetrapport nr.** 20230004  
**Plaats** Zevenaar  
**Locatie** S.V. OBW  
**Mast nr.** V4-08  
**Opmerking** 46 M\_0119012A

**Mast / Objekt**  
 Mast- / Objektzähler : 12  
 Mast- / Objektname : V4-08  
 Mast- / Objekttyp : gm15  
 konisch : 0  
 verzinkt : x  
 Lack :  
 Manschette : 0  
 Bemerkung : Ernstige corrosie bij de eerste verjonging, zie foto H18

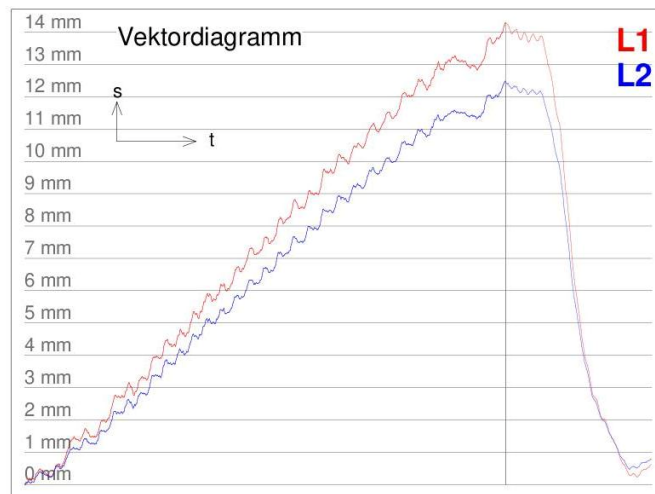
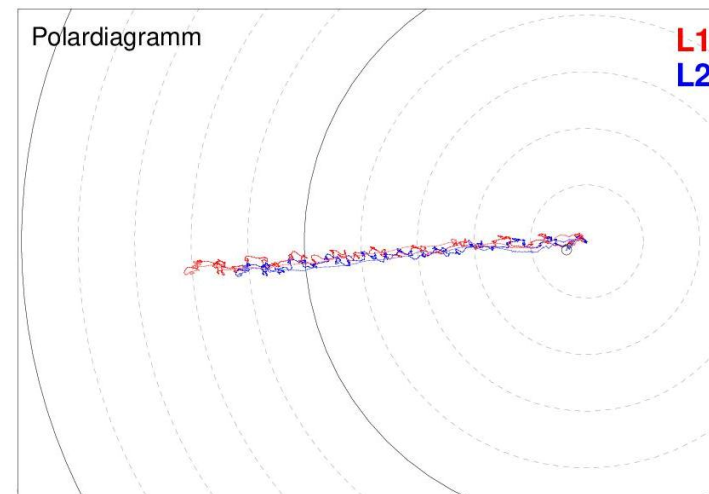
**Meetrapport nr.** 20230004  
**Plaats** Zevenaar  
**Locatie** S.V. OBW  
**Mast nr.** V4-08  
**Opmerking** 46 M\_0119012B

**Mast / Objekt**  
 Mast- / Objektzähler : 12  
 Mast- / Objektname : V4-08  
 Mast- / Objekttyp : gm15  
 konisch : 0  
 verzinkt : x  
 Lack :  
 Manschette : 0  
 Bemerkung : Ernstige corrosie bij de eerste verjonging, zie foto H18

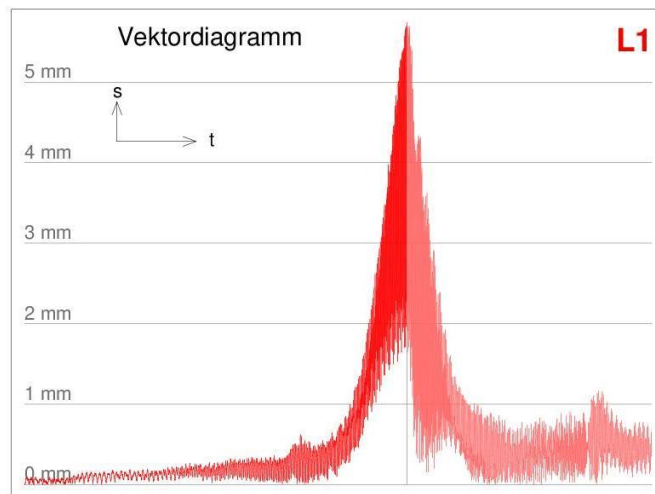
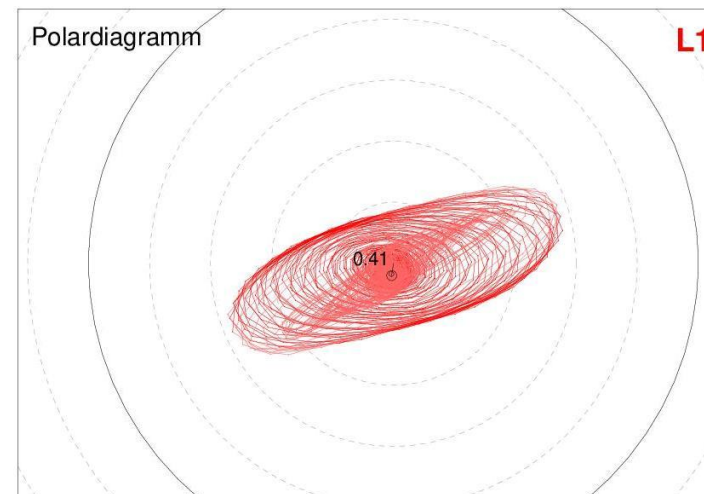
**Meetrapport nr.** 20230004  
**Plaats** Zevenaar  
**Locatie** S.V. OBW  
**Mast nr.** V5-02  
**Opmerking** 46 M\_0119004A

Bemerkung : Ernstige corrosie over de gehele mast, zie foto H5-6,

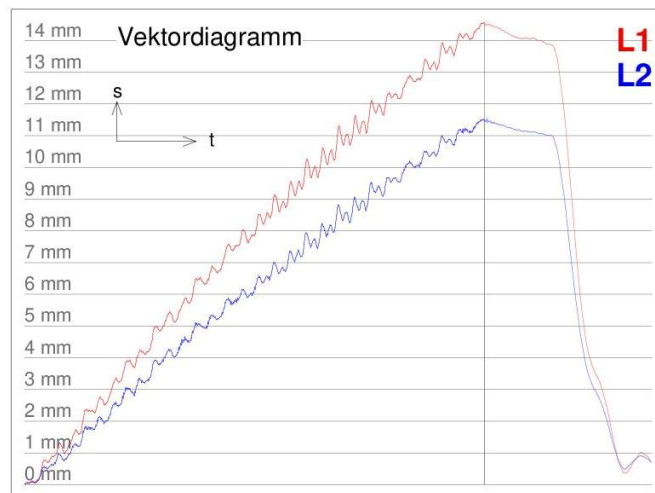
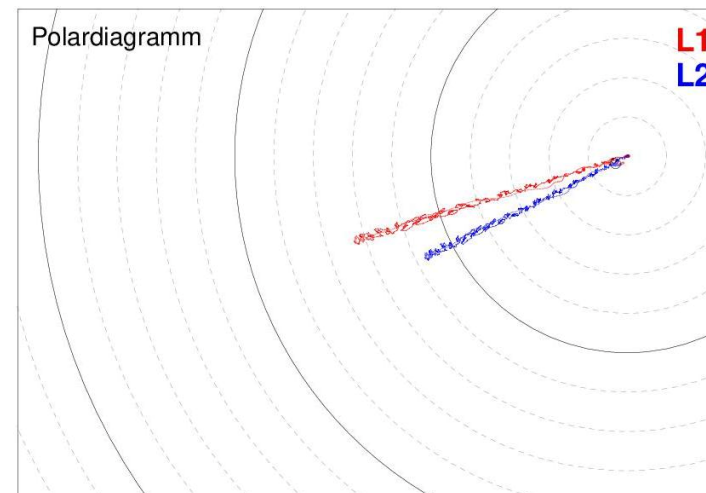
**Meetrapport nr.** 20230004  
**Plaats** Zevenaar  
**Locatie** S.V. OBW  
**Mast nr.** V5-02  
**Opmerking** 46 M\_0119004B

**Mast / Objekt**  
 Mast- / Objektzähler : 4  
 Mast- / Objektname : V5-02  
 Mast- / Objekttyp : gm16  
 konisch : x  
 verzinkt : x  
 Lack :  
 Manschette : 0  
 Bemerkung : Ernstige corrosie over de gehele mast, zie foto H5-6,

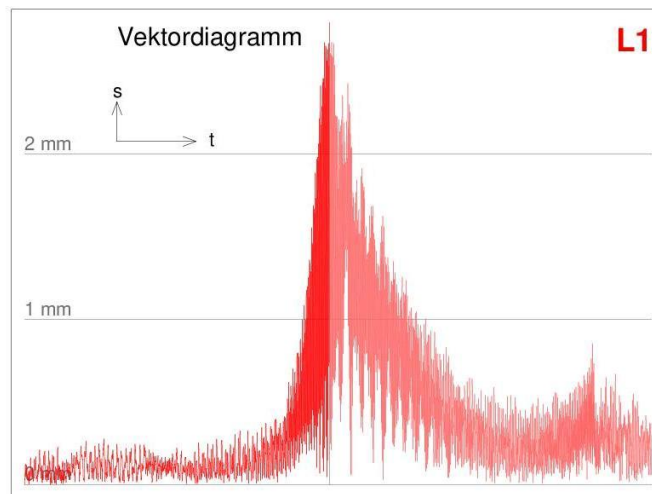
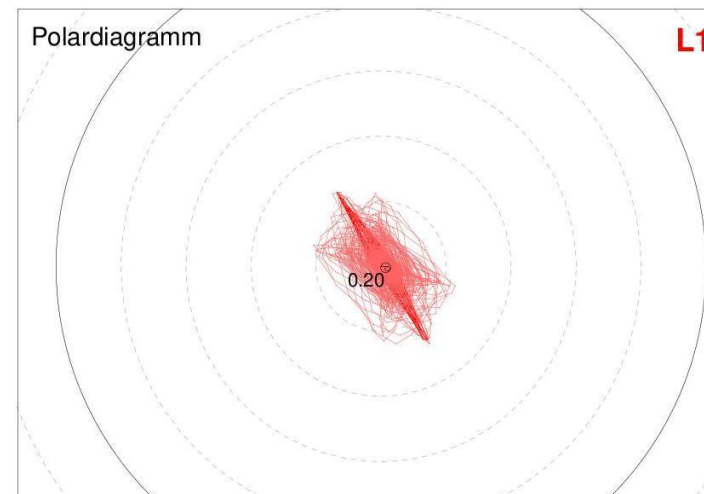
Bemerkung : Ernstige corrosie over de gehele mast, zie foto A23 1d

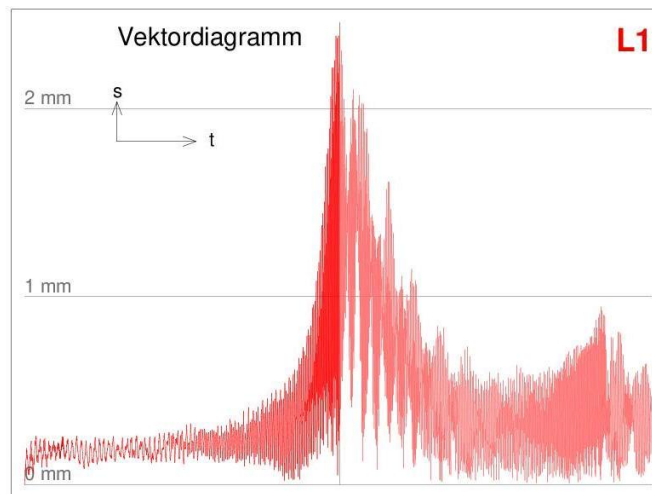
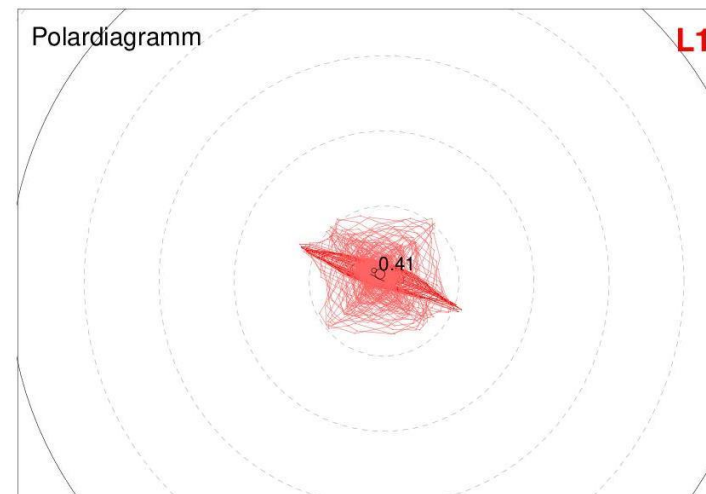
**Mast / Objekt**  
 Mast- / Objektzähler : 22  
 Mast- / Objektname : 2  
 Mast- / Objekttyp : gm15  
 konisch : 0  
 verzinkt : x  
 Lack :  
 Manschette : 0  
 Bemerkung : Ernstige corrosie over de gehele mast, zie foto A24 1d

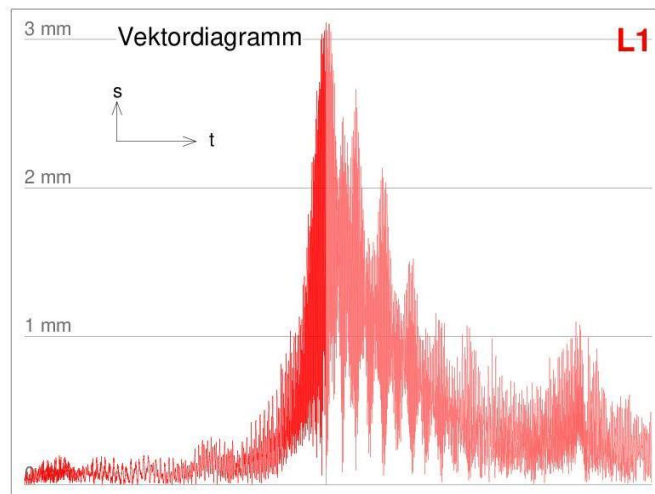
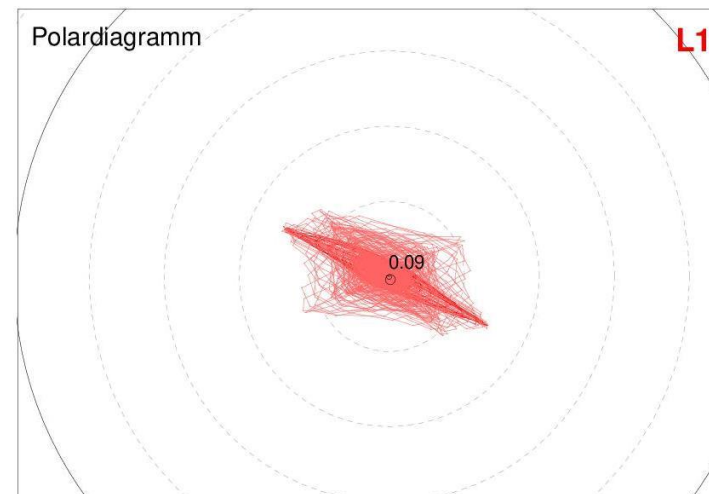
**Mast / Objekt**  
 Mast- / Objektzähler : 23  
 Mast- / Objektname : 3  
 Mast- / Objekttyp : gm15  
 konisch : 0  
 verzinkt : x  
 Lack :  
 Manschette : 0  
 Bemerkung : Ernstige corrosie over de gehele mast, zie foto A25

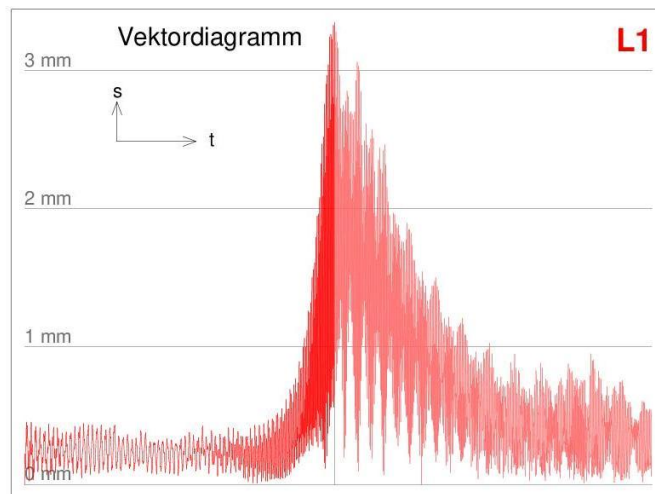
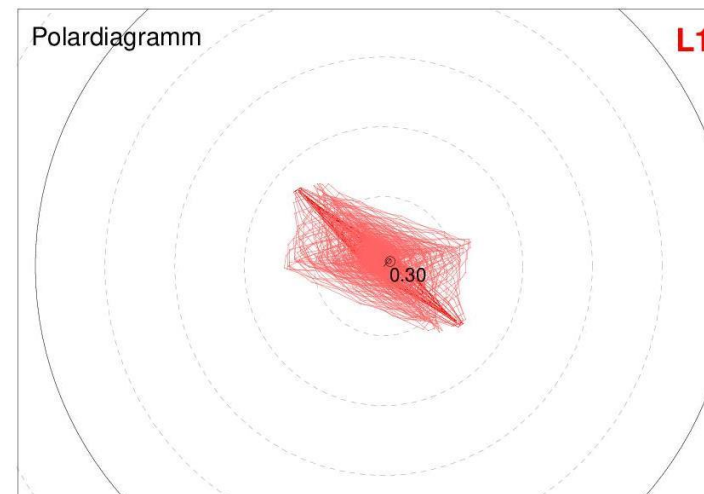
**Mast / Objekt**  
 Mast- / Objektzähler : 26  
 Mast- / Objektname : 4  
 Mast- / Objekttyp : gm15  
 konisch : 0  
 verzinkt : x  
 Lack :  
 Manschette : 0  
 Bemerkung : Ernstige corrosie over de gehele mast, zie foto A30-31

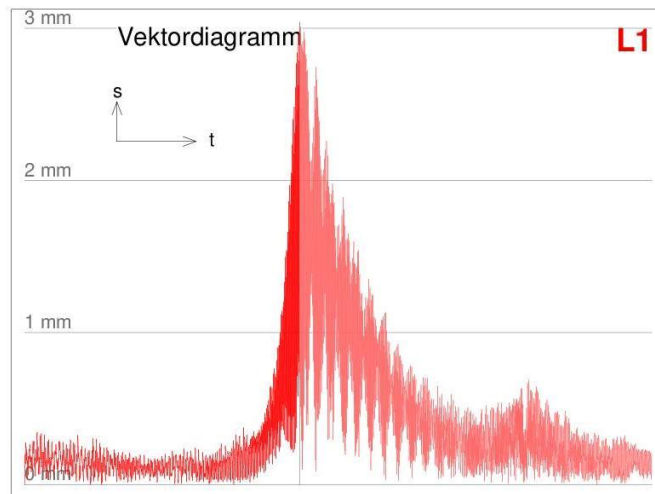
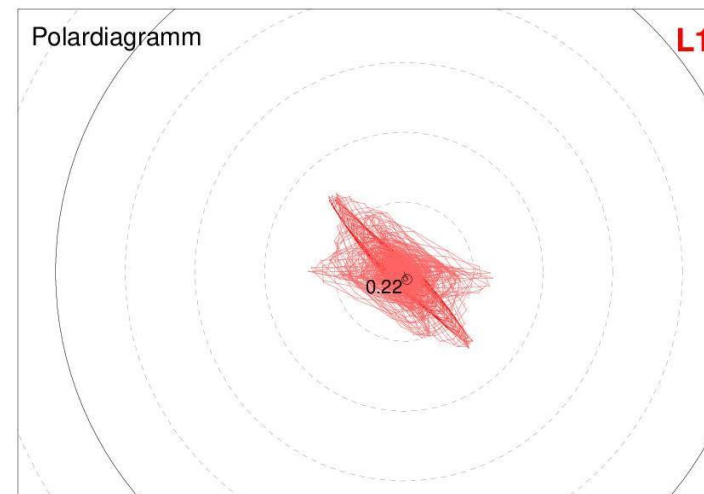
**Mast / Objekt**  
 Mast- / Objektzähler : 25  
 Mast- / Objektname : 5  
 Mast- / Objekttyp : gm15  
 konisch : 0  
 verzinkt : x  
 Lack :  
 Manschette : 0  
 Bemerkung : Ernstige corrosie over de gehele mast, zie foto A28-29

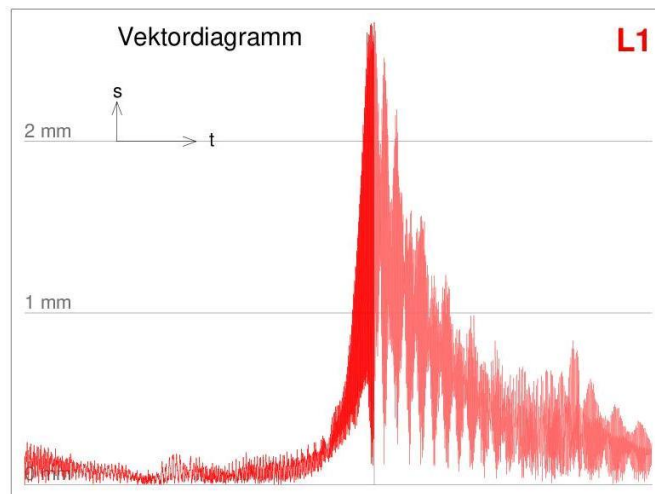
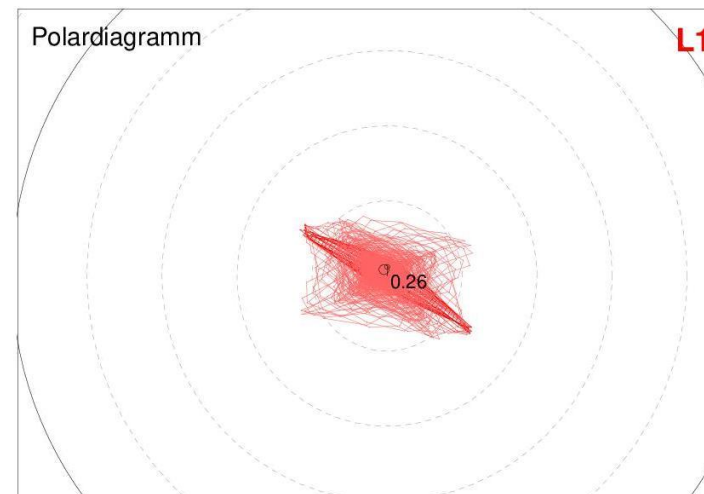
Lack :  
 Manschette : 0  
 Bemerkung : Ernstige corrosie aan de mast, zie foto A26-27 1d

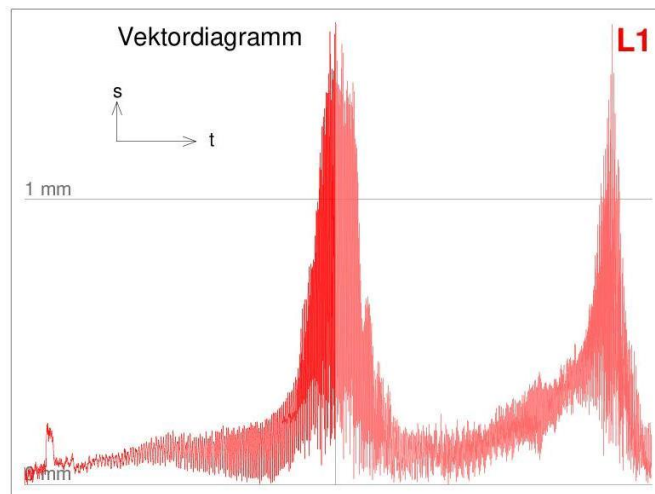
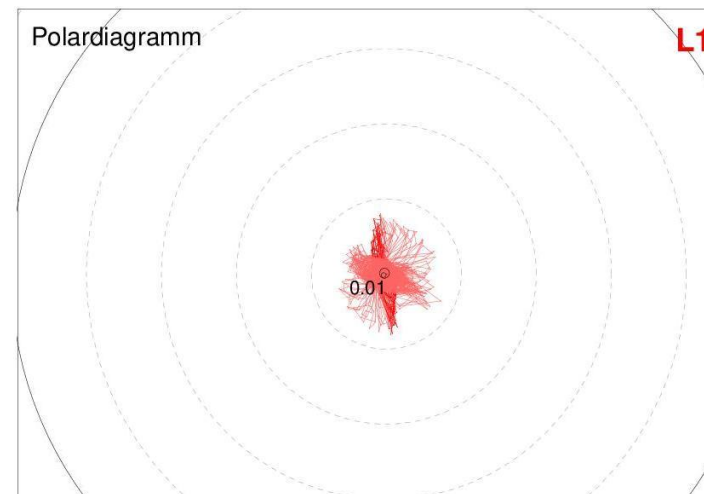
Bemerkung : Ernstige corrosie aan de lassen, zie foto A21-22 2d

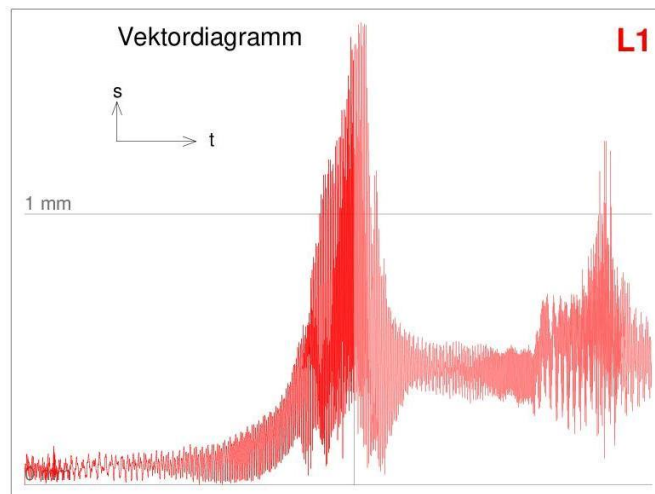
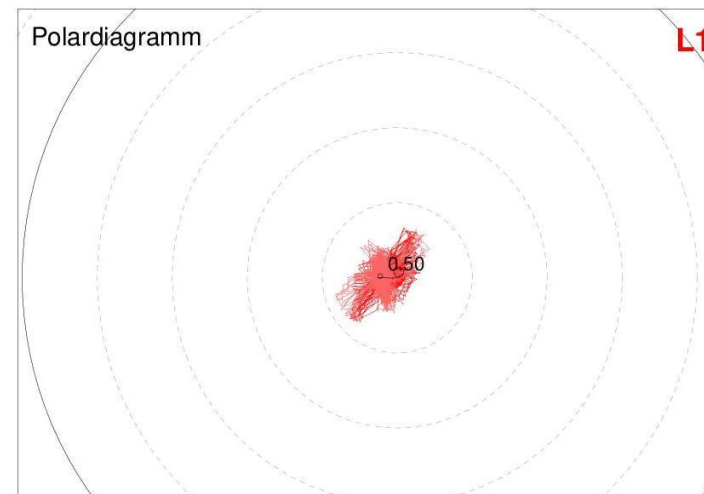
Bemerkung : Ernstige corrosie aan de lassen, zie foto A17-18 2d
