**RAPPORTAGE**

**Onderhoud zwembad**

**De Hoge Devel**

25 november 2013

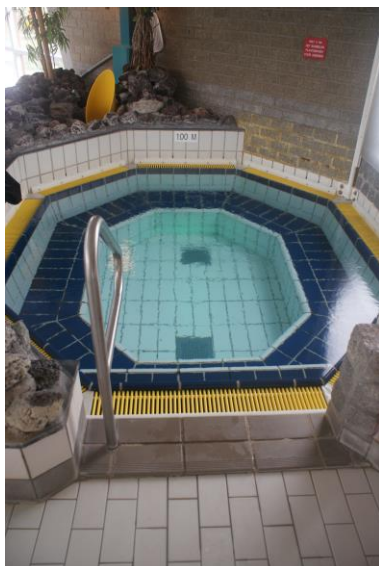
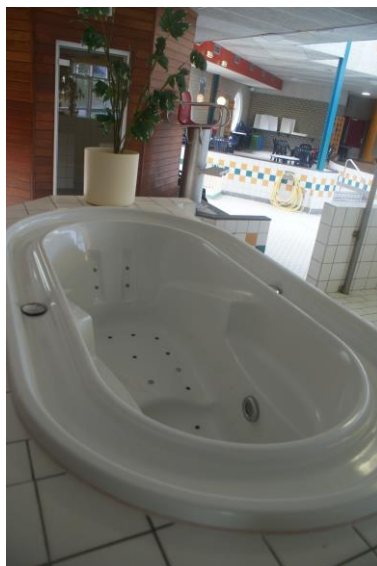
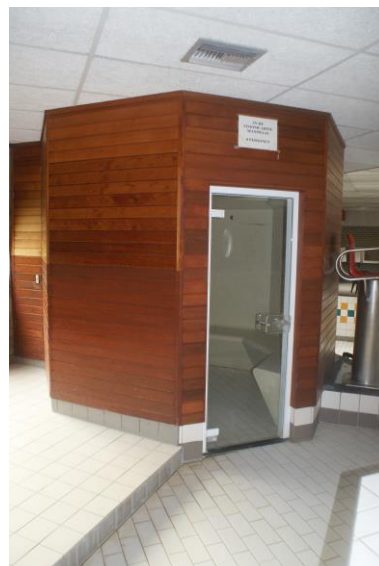
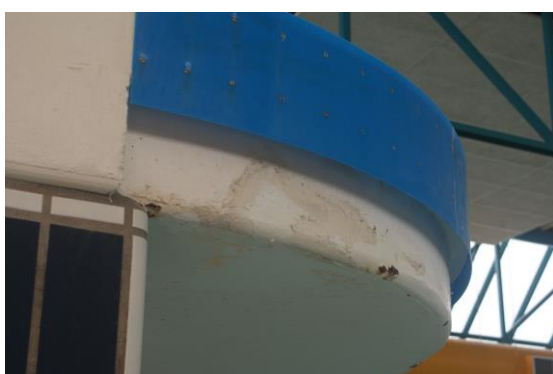
Het recreatiebassin is voorzien van een glijbaan. Deze verkeert in een redelijke staat al kan de trap naar de glijbaan wel een opknapbeurt gebruiken. Er is roestvorming zichtbaar en het schilderwerk is beschadigd. De glijbaan is onlangs gereviseerd maar kan geen tien jaar meer mee. Wij adviseren deze over enkele jaren te vervangen.

Het recreatiebad is voorzien van een whirlpool, twee bubbelbaden en een stoomcabine. Deze verkeren allen in een goede staat. De installaties zijn wat ouder, er moet rekening gehouden worden met incidentele vervanging uit de post onvoorzien.

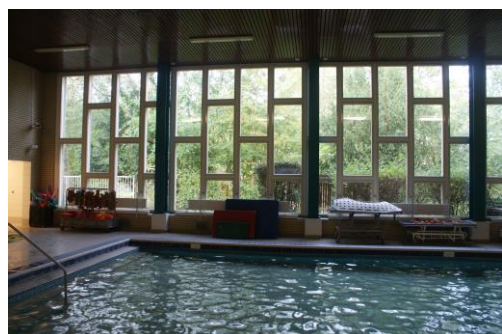
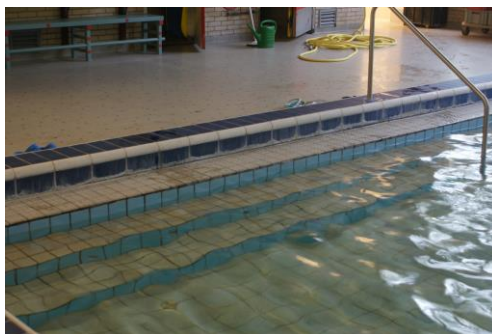
Het instructiebassin bestaat uit een bassin in een L-vorm en is voorzien van een luie trap. Ook dit bassin en perron is volledig voorzien van tegelwerk. Dit tegelwerk verkeert in een redelijke staat.

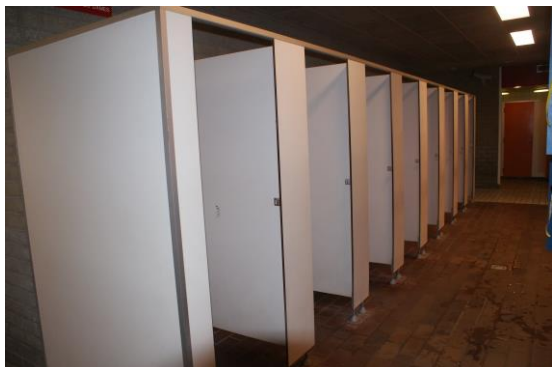
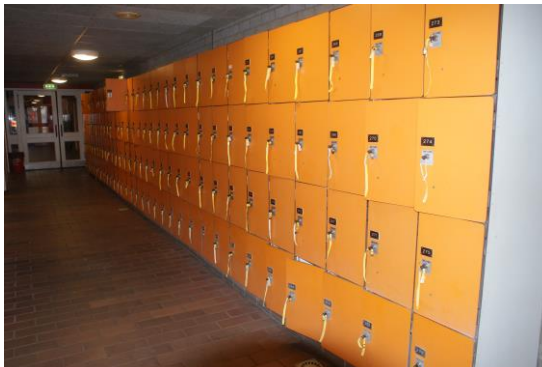
De vaste inrichting verkeert over het algemeen in een redelijke tot goede staat. De wisselcabines zijn gerealiseerd in volkern wanden. Datzelfde geldt voor de lockers.

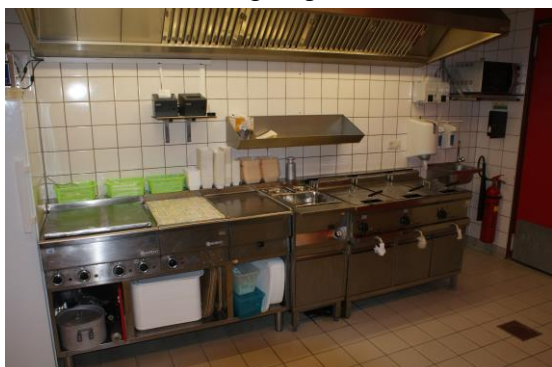
De keukeninrichting is gemaakt van RVS en verkeert in een redelijke staat.

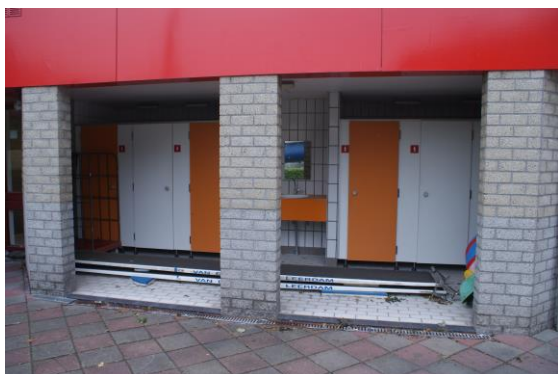
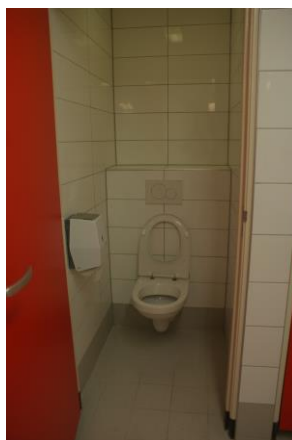
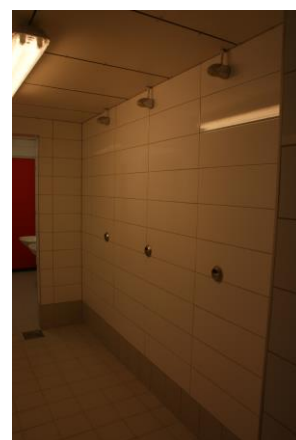
De sanitaire voorzieningen zijn verspreid door het gebouw aangebracht en verkeren over het algemeen in een goede staat.

De sanitaire voorzieningen bij het instructiebassin zijn onlangs vervangen en zijn in een perfecte staat.

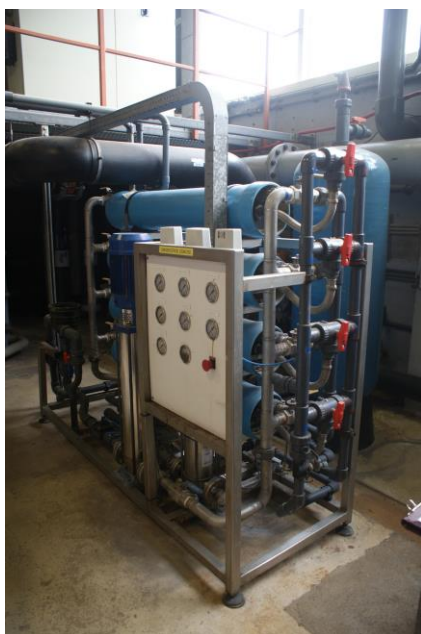
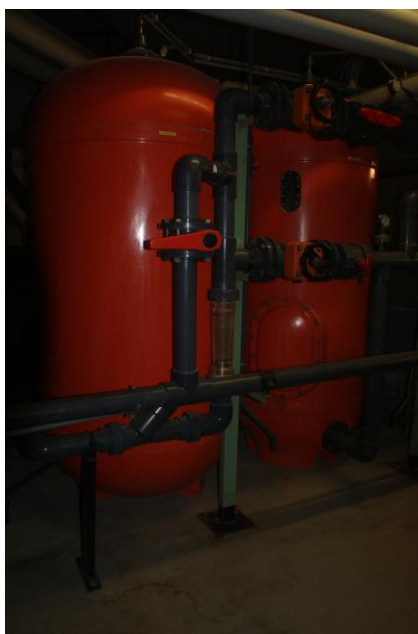
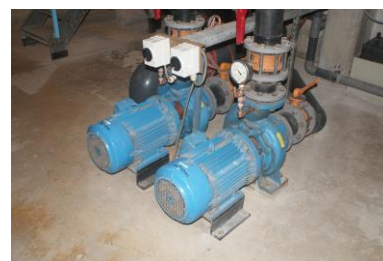
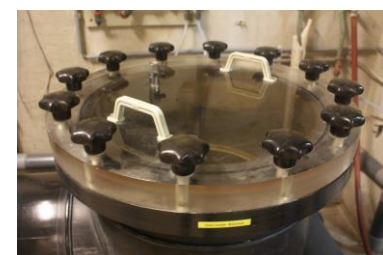
In de drie technische ruimten is een deel van de zwembadwater installatie aangebracht. Alle installaties zijn voorzien van stalen filters en een aantal kunststof buffers. Deze zijn op leeftijd maar vertonen geen zichtbare gebreken. Alle bassins worden verwarmd met een afzonderlijke TSA. Daarnaast is een omgekeerde osmose aanwezig in de technische ruimte van het buitenbad, maar onduidelijk is of deze nog functioneert.

De pompen, haarvangers, e.d. vertonen geen zichtbare gebreken.
