**Memo**

Ons kenmerk ZWVG190430

Datum 7 mei 2019

Onderwerp Toelichting verborgen gebreken voormalig Stedelijk Museum

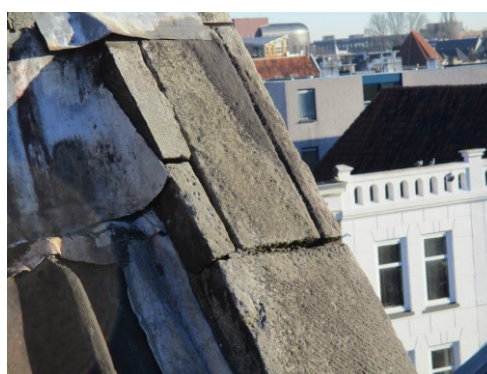
Tijdens een grondige inspectie van de staat van de gebouwen aan de Voorstraat is aan het licht gekomen dat het gehele dakbeschot in slechte staat verkeerd. Dit was bij eerdere inspecties niet zichtbaar. De ruimten waren in gebruik en destructief onderzoek was niet mogelijk. Nadat de ruimten zijn leeggeruimd zijn vloerdelen losgehaald en wandbekleding losgetrokken. Tijdens deze inspectie werd duidelijk dat het dakbeschot in slechte staat verkeerd. In hoofdzaak wordt dit veroorzaakt doordat in het verleden verkeerde materialen zijn toegepast en in een verkeerde detaillering is uitgevoerd. De betreffende daken zijn in het verleden na-geïsoleerd. Op de isolatie en onder de dakpannen is een verkeerde dampopen en waterkerende folie toegepast, niet geschikt voor toepassing onder oud Hollandse pannen. Omdat deze pannen niet strak gedekt kunnen worden, dient de onderliggende folie UV-bestendig te zijn. Een dergelijke folie is niet toegepast, waardoor deze folie nu is beschadigd en lekkages veroorzaakt. Dit wordt verstrekt doordat tijdens het herdekken de dakpannen vooraf niet zijn gesorteerd. Er zijn namelijk 3 verschillende typen/afmetingen oud hollandse pannen voorradig. Op deze daken zijn deze verschillende dakpannen door elkaar aangebracht, waardoor er zich plaatselijk nog grotere openingen tussen de pannen bevinden.
