# Huize De Paauw

## Advies verbeteren toegankelijkheid

In de voorliggende notitie wordt een advies gegeven ten aanzien van het verbeteren van de toegankelijkheid van De Paauw vanwege het transformeren van De Paauw tot bestuurscentrum. De vraagstelling is als volgt:

Dominique Vermeulen, Leo Wevers en Edzard Prent  
Aangepaste versie: 18 oktober 2021

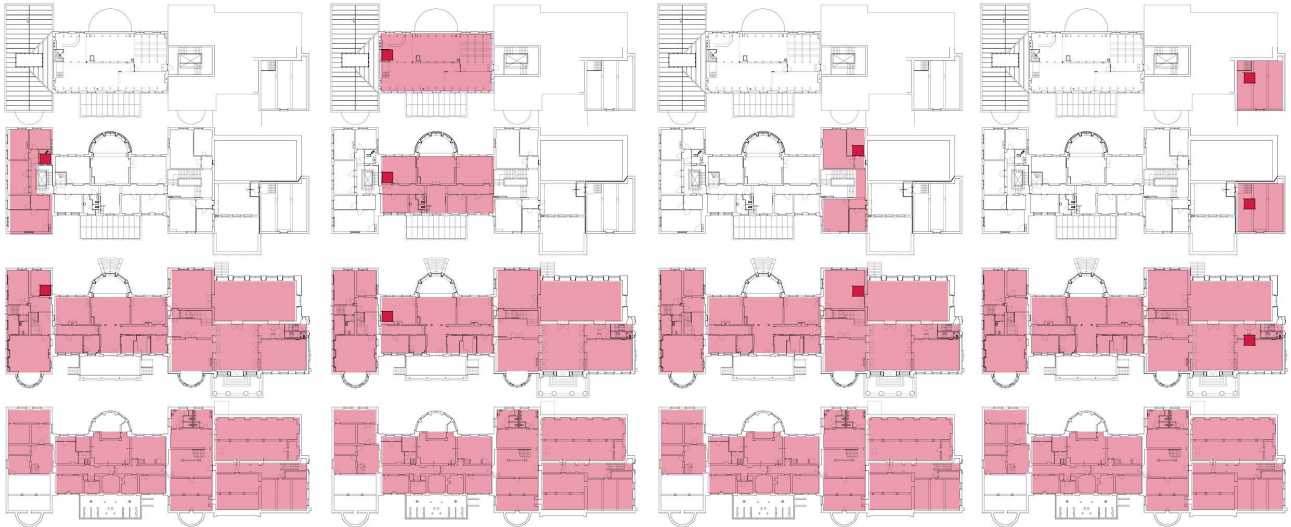
Theoretisch vergelijking van toegankelijkheid bij het plaatsen van een lift in de vier verschillende zones; v.l.n.r.: bestuursvleugel, hoofdvolume; rechtereuleugel; archief/muzenzaal.

Conclusie #1: De vingeroefening toont aan dat voor het toegankelijk maken van het souterrain het niet van belang is in welk bouwdeel de lift wordt geplaatst.

Conclusie #2: De vingeroefening toont aan dat het plaatsen van één lift zonder aanvullende maatregelen slechts resulteert in het toegankelijk maken van een beperkt deel van de eerste verdieping, en slechts in een enkel geval in het ontsluiten van de zolderverdieping. (NB.: deze positie wordt vanwege de hoge monumentwaarden met klem afgeraden.)

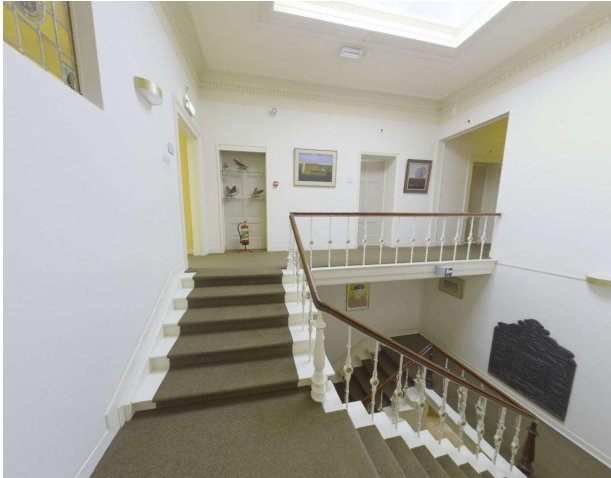
### Niveaoverschil bestuursvleugel - hoofdvolume

Tussen het vloerniveau van de verdieping van de bestuursvleugel en het hoofdvolume bevindt zich een halve vlucht van het trappenhuis. Door middel van een kleine traplif is dit hoogteverschil op reversibele wijze te overbruggen.

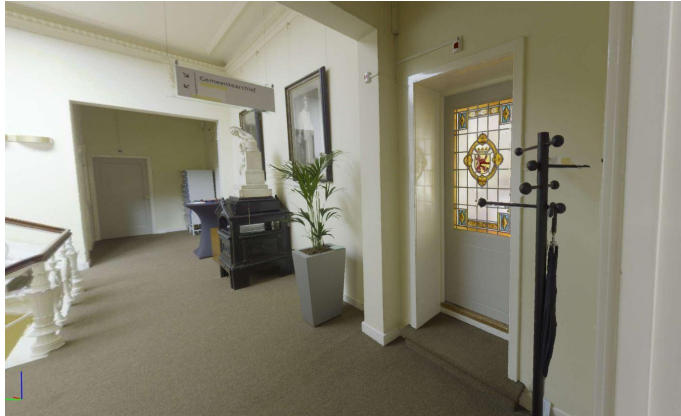
## Niveaoverschil rechter zijvleugel - publieksruimte archief

Omdat de spiegelhal een hoger plafond kent dan de naastgelegen ruimte bevindt zich tussen de zijvleugel en de publieksruimte van het archief een hoogteverschil. Dit niveaoverschil zal met een plateaulift of een optimalisatie in de vloer waarbij hoogte kan worden gewonnen.
