# Fotoalbum

second opinion Deventerstraatweg, Zwolle

Deventerstraatweg 7a en 11a, Zwolle

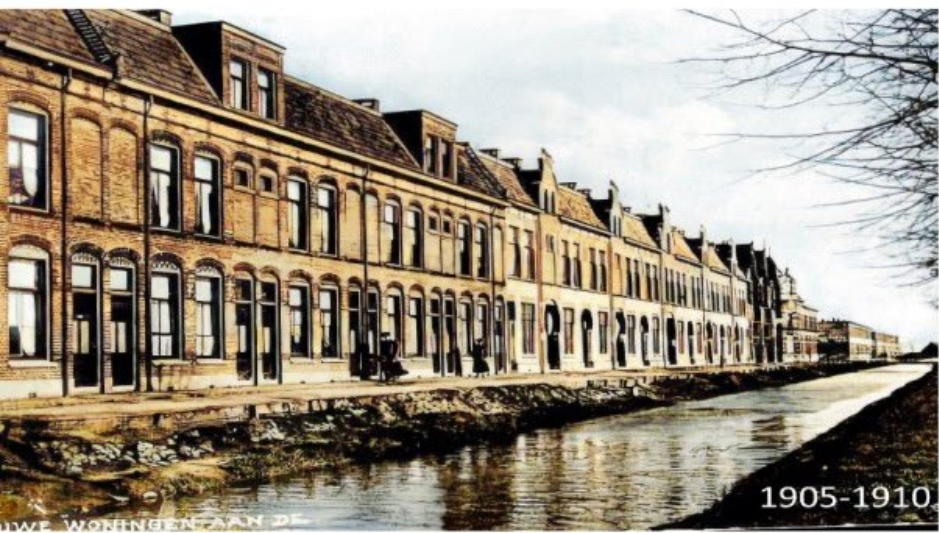
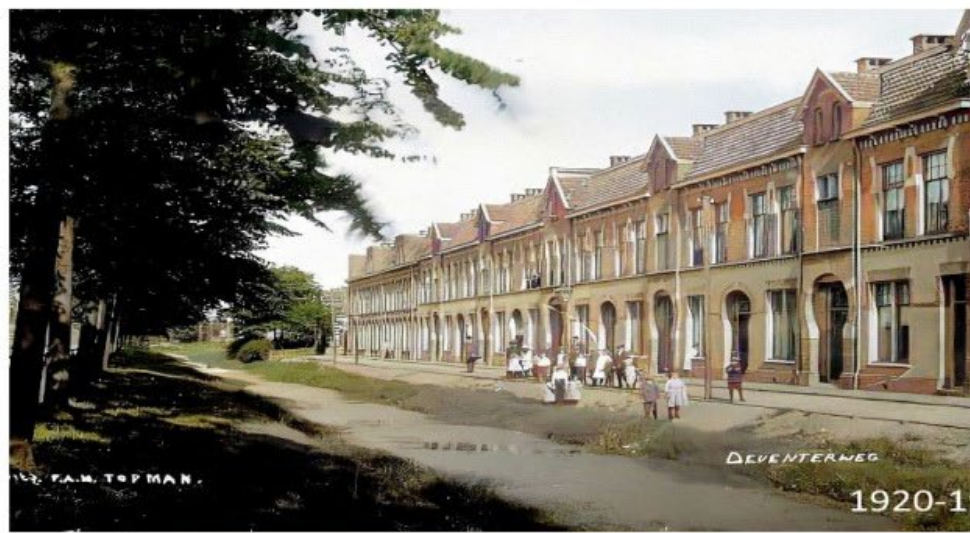
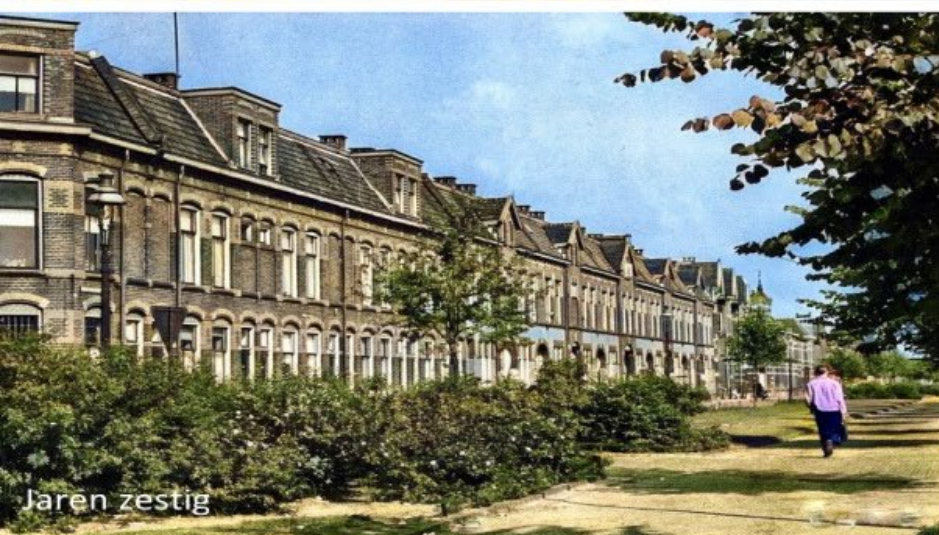
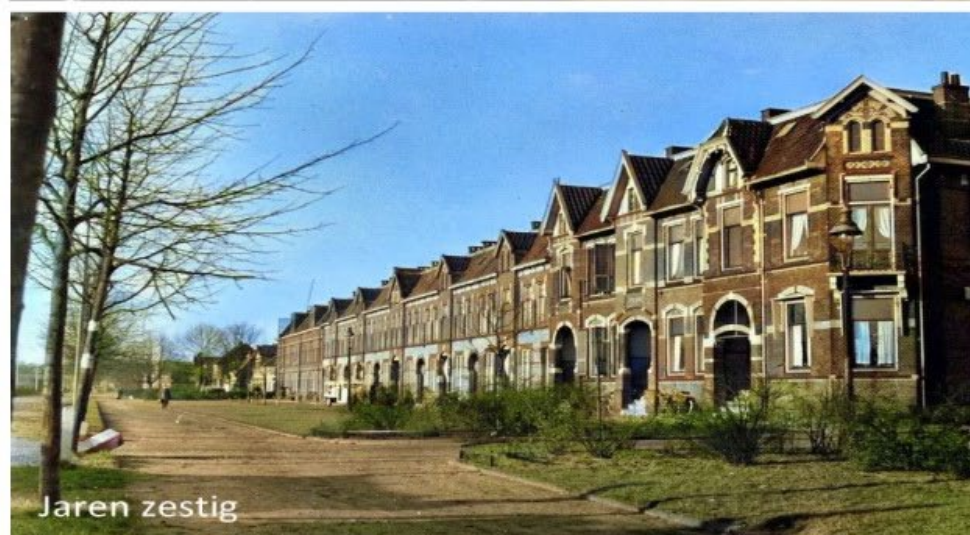
Historische fotos van de Deventerstraatweg. Op de bovenste twee is de Martelaarsgracht nog aanwezig. Op de onderste foto's heeft de Deventerstraatweg de allure van een allée zoals aan de Oosterlaan en Westerlaan. Er zijn ideeën om een watergang in combinatie met een allée en buurtpark terug te laten keren bij toekomstige ontwikkeling van de Spoorzone. Aantasting van het straatbeeld door opbouwappartementen is daarbij ongewenst.
