# Wateroverlast Enschede Pathmos-Stadsveld

Onderzoek namens gemeente en De Woonplaats

Technische sessie Gemeenteraad, 7 april 2025  
Stadsdeelcommissie West, 8 april 2025

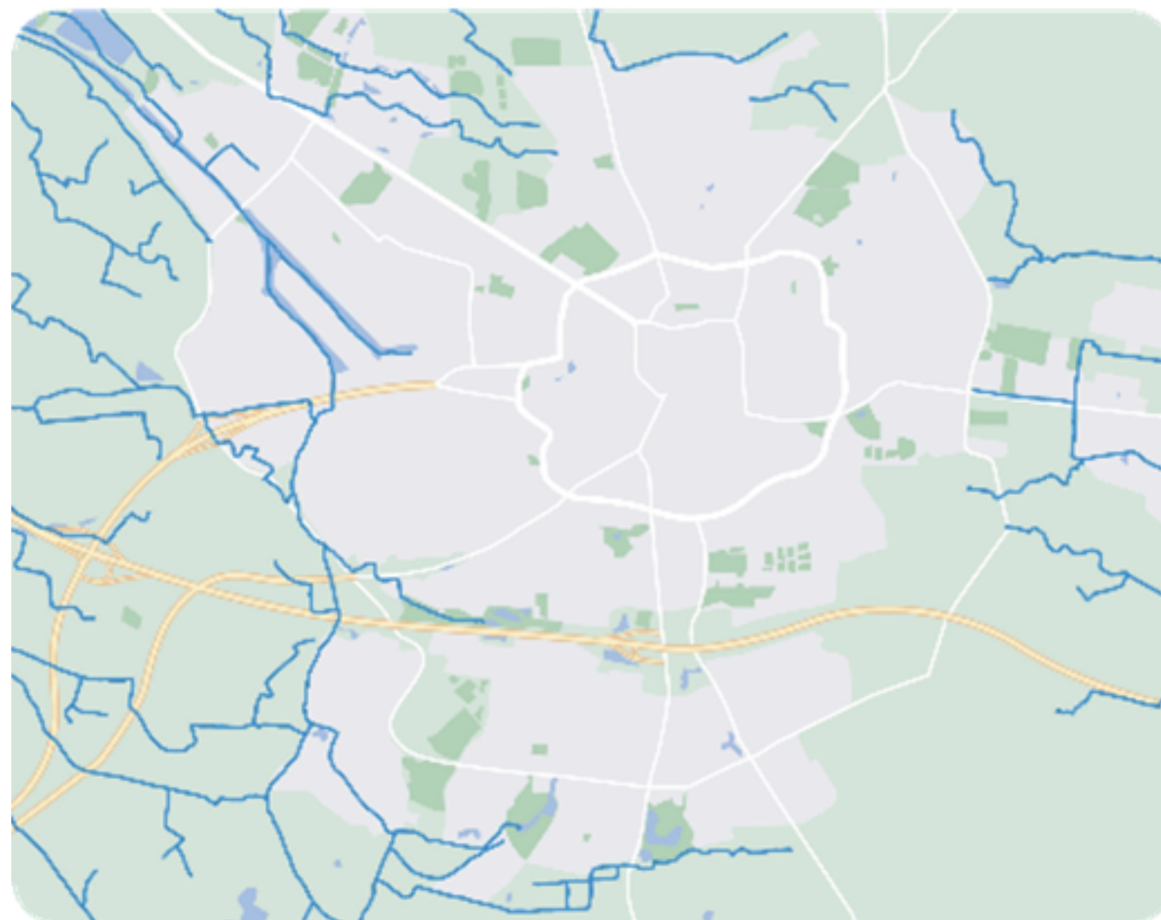
BEKEN IN ENSCHEDE - ROND 2000

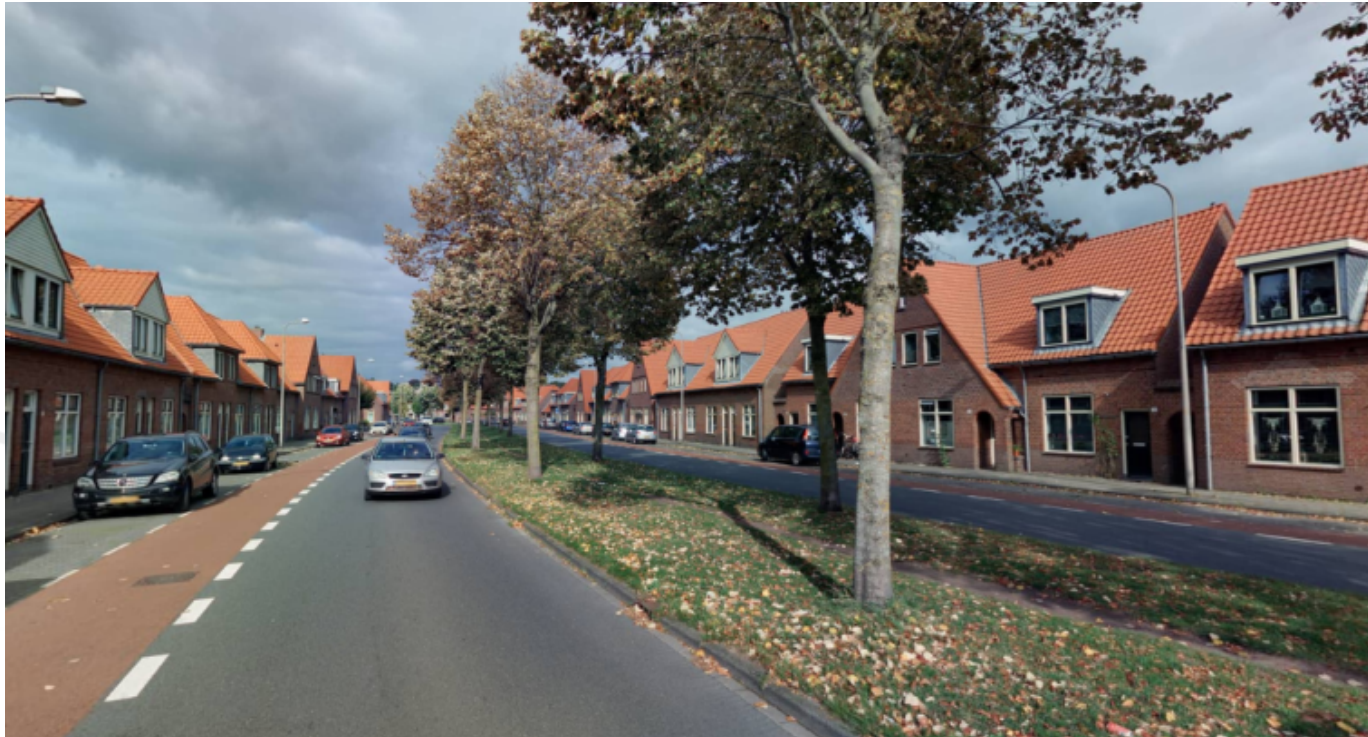
## VERLAGEN GROENE MIDDENBERM

- Effect beperkt: weinig waterberging, ca 250 m<sup>3</sup>
- Niet gewenst vanwege beeldbepalende bomen

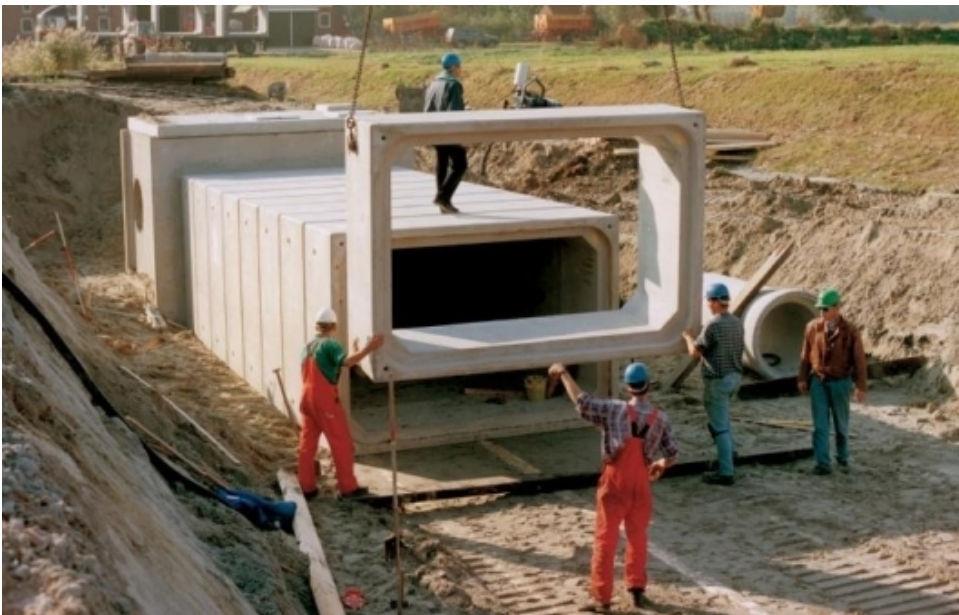
## ONDERGRONDSE WATERBERGING

- Totaal 900 m<sup>3</sup> waterberging
- Effect beperkt: 2cm daling waterspiegel
