INSPECTIERAPPORT 2017
Objectnummer LB4486
Stadsmuur en torens
Kerkstraat 19 en 27
Valkenburg

Objectnummer : LB4486
Object : Stadsmuur en torens
Gelegen te : Kerkstraat 19 en 27 6301 BX Valkenburg
Eigenaar/beheerder : Gemeente Valkenburg aan de Geul
Adres eigenaar : Postbus 998 6300 AZ Valkenburg
Monumentnummer : 36776
Categorie : verdedigingswerken

Inspectienummer : LB4486-09-2017

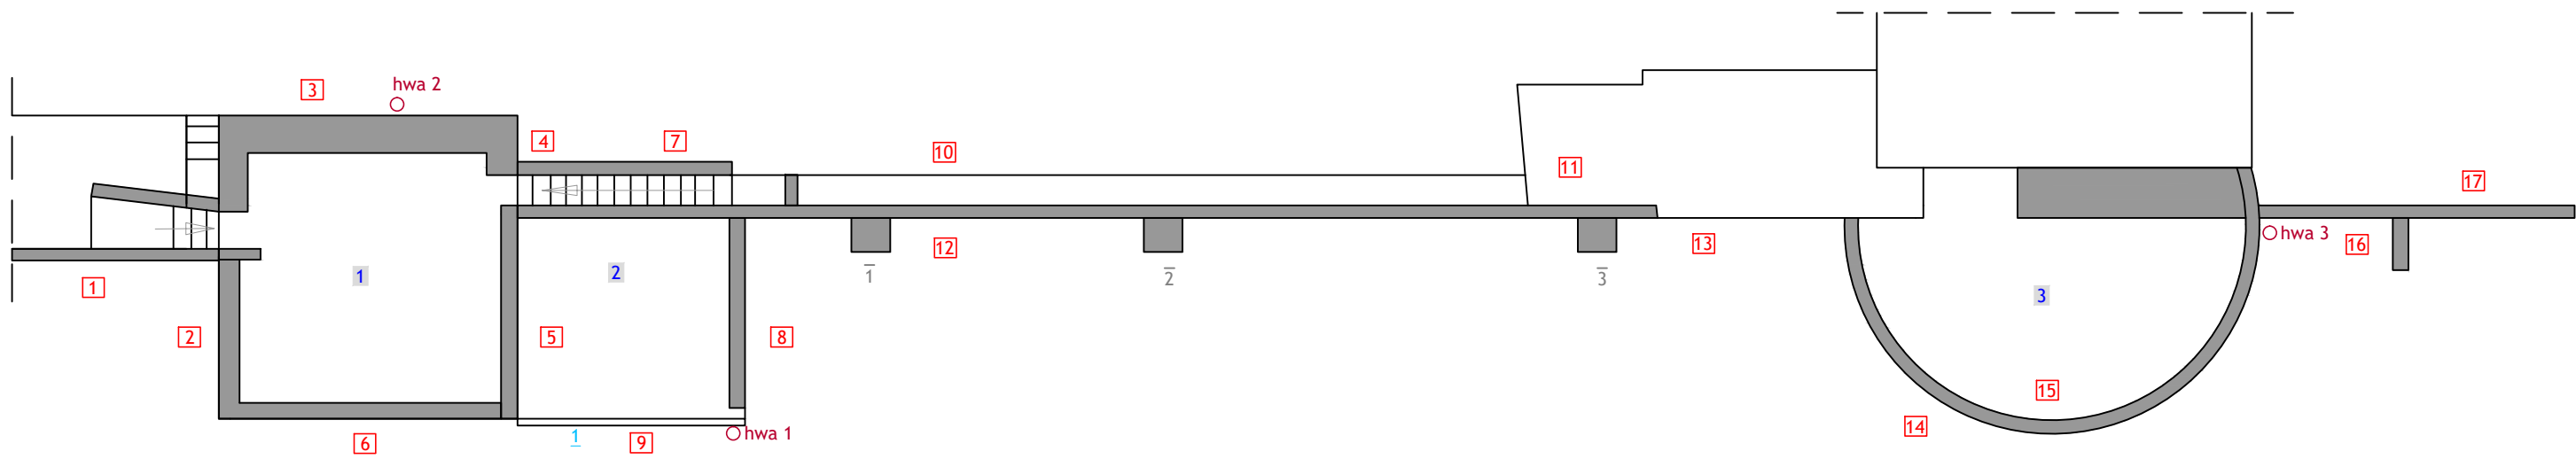
- Dakplattegrond

Renvooi

- 0 gevels
- 0 dakvlakken
- 0 bliksemafleiding
- 0 dakluiken/dakkapellen
- 0 schoorstenen
- 0 goten
- hwa 0 hemelwaterafvoer
- 0 steunberen
- ⊥ veiligheidshaken
- ⊥ nog te plaatsen veiligheidshaken
