## Memo

Project: 20250261 - Principes grondwatermonitoring uitvoeringsfase Ploen Noord

Datum: 16 december 2025

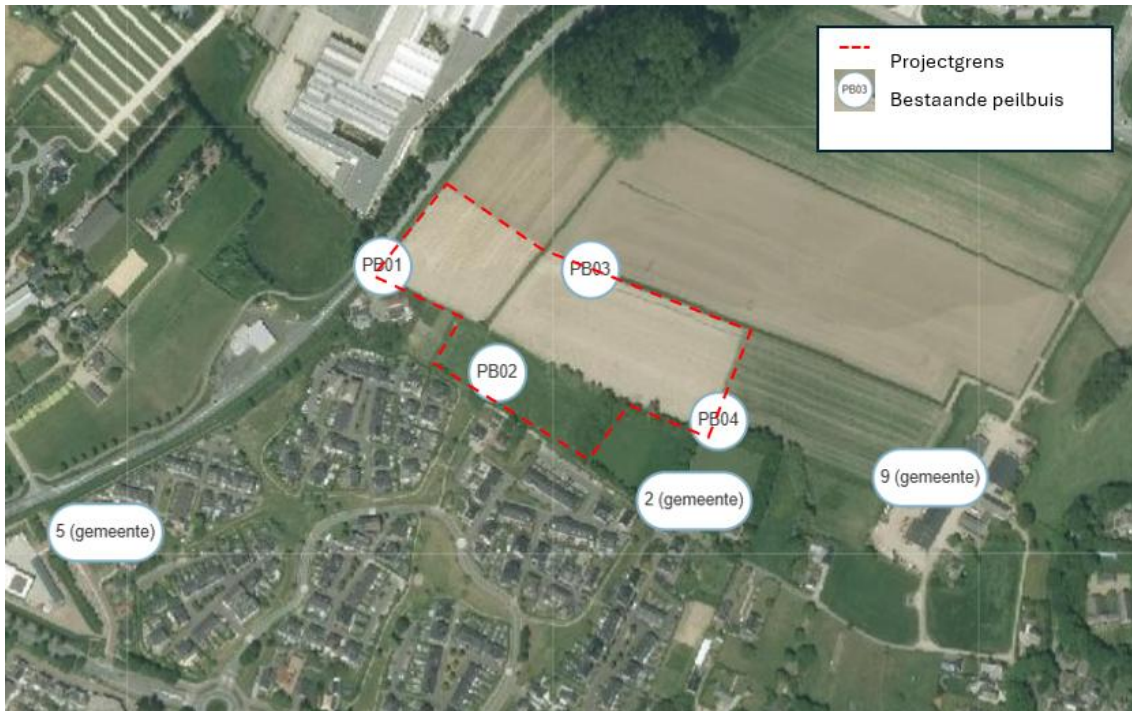
Figuur 3: Op dit moment wordt er in zeven peilbuizen in het gebied gemeten met telemetrische meetapparatuur (uurlijkse meting, dagelijks geactualiseerd). Peilbuis 5 (gemeente) aan de Robert Josephstraat wordt al meer dan 30 jaar bemeten, dit is een waardevol referentiepunt.

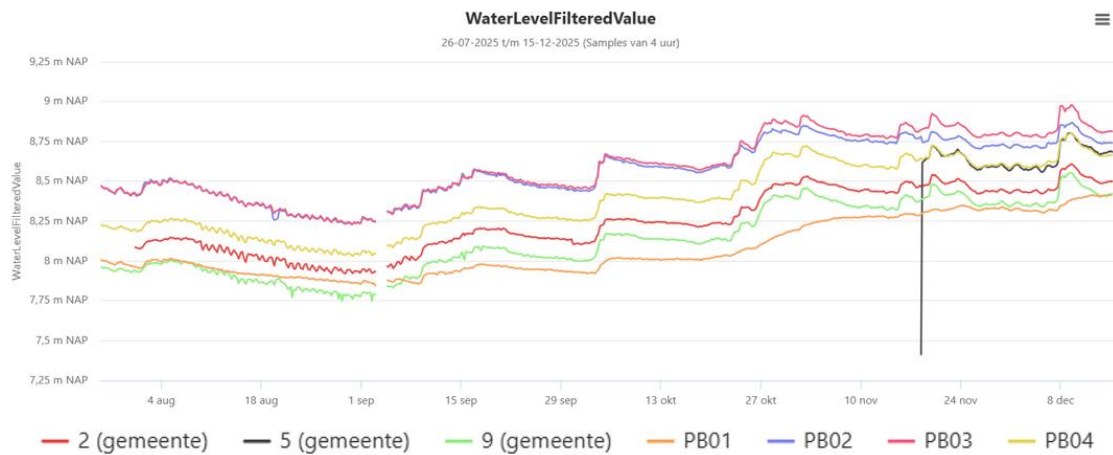
Figuur 5: Metingen tijdens de relatief droge zomer van 2025. Locaties van peilbuizen staan in Figuur 3. Peilbuis 5 (gemeente) is dezelfde peilbuis als die in de Robert Josephstraat van Figuur 7. NB: de uitschieter van PB05 was van toen de sensor nog niet in de peilbuis hing.

- Vanaf de zomer van 2025 worden PB01 tm PB04 bemeten met telemetrische dataloggers. De gegevens worden dagelijks geactualiseerd en zijn in te zien in een online portal. Tevens zijn drie aanvullende peilbuizen uitgerust met telemetrische dataloggers. Zodoende beschikken we ook over de meest actuele gegevens van de droge zomermaanden van 2025 en het natte najaar daarna. In 2025 variëren de grondwaterstanden tussen minimaal 7,7 m NAP en 9,0 m NAP. Zie Figuur 5.

- Er is een lange historische reeks (ruim 30 jaar) van een peilbuis in de Robert Josephstraat (zie Figuur 7). Deze wordt nu ook weer bemeten, onder de naam 5 (*gemeente*). Deze peilbuis laat nu een zeer vergelijkbaar patroon zien als PB04 (zie Figuur 5) en lijkt dus representatief voor het ontwikkelgebied. Dankzij deze historische en actuele reeks kunnen we goed controleren of de huidige situatie afwijkt van de historische situatie. Deze peilbuis varieerde in het verleden tussen 7,9 m NAP (in zeer droge zomers) en 9,0 m NAP (in natte winters). NB: De onnatuurlijke daling tot 7,1 m NAP is eerder besproken en laten we buiten beschouwing. Hier was sprake van een meetfout of een uitschieter door werkzaamheden omtrent de vroegere Intratuin vestiging.

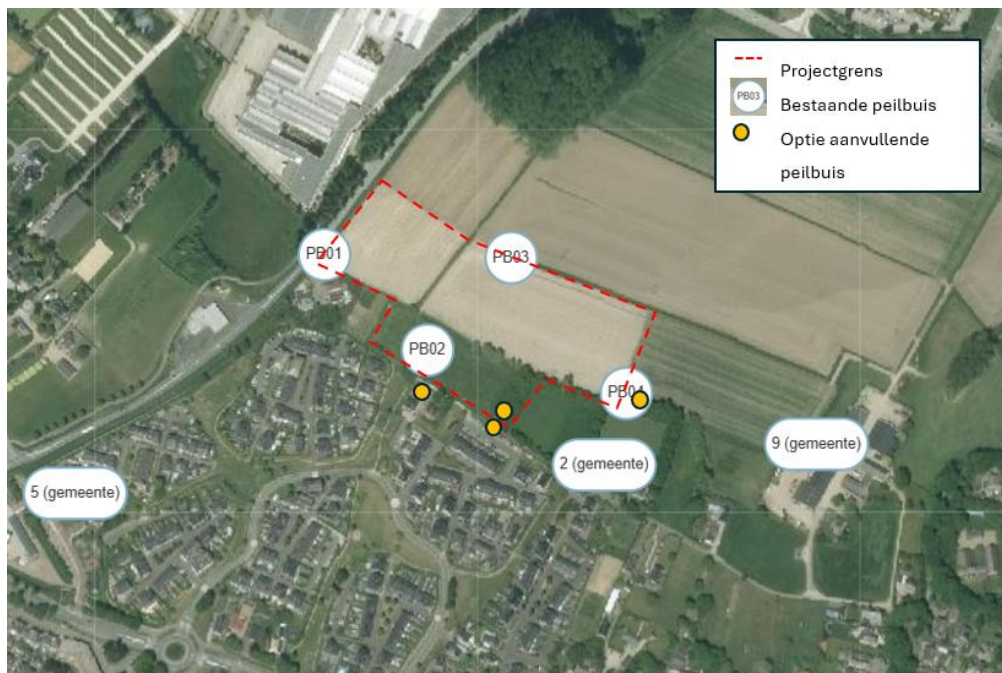
Figuur 8: Optionele aanvullende peilbuizen (in oranje) als inderdaad bemalen gaat worden. Met deze aanvullende peilbuizen kan uitstraling van lage grondwaterstanden in alle richtingen goed in de gaten worden gehouden.

Op dit moment zijn genoeg peilbuizen aanwezig voor een basismonitoring. Als sprake gaat zijn van langdurige (meerdere weken) bemaling, adviseren we om aanvullende peilbuizen te plaatsen. Die peilbuizen zijn expliciet gericht op het monitoren van de effecten aan weerszijden van de projectgrens.
