# Uitgangspunten en Randvoorwaarden

Herinrichting Oranjeplantsoen

Ruimtelijk Beheer, Team Infra

oktober 2020

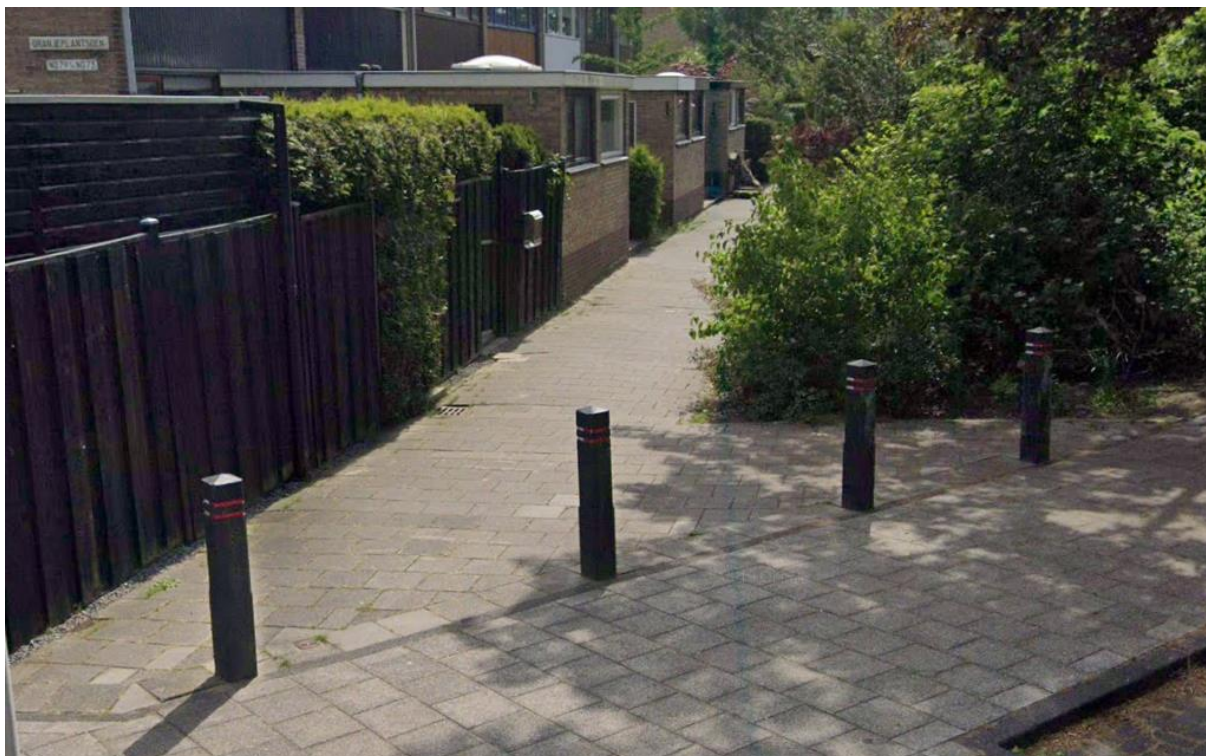
Het straatmeubilair is verouderd of voldoet niet aan het Handboek straatmeubilair van het kwaliteitshandboek openbare ruimte.

De zogenaamde recyclepalen mogen niet meer worden toegepast. Als ze al nodig zijn, vervangen door een houten variant.

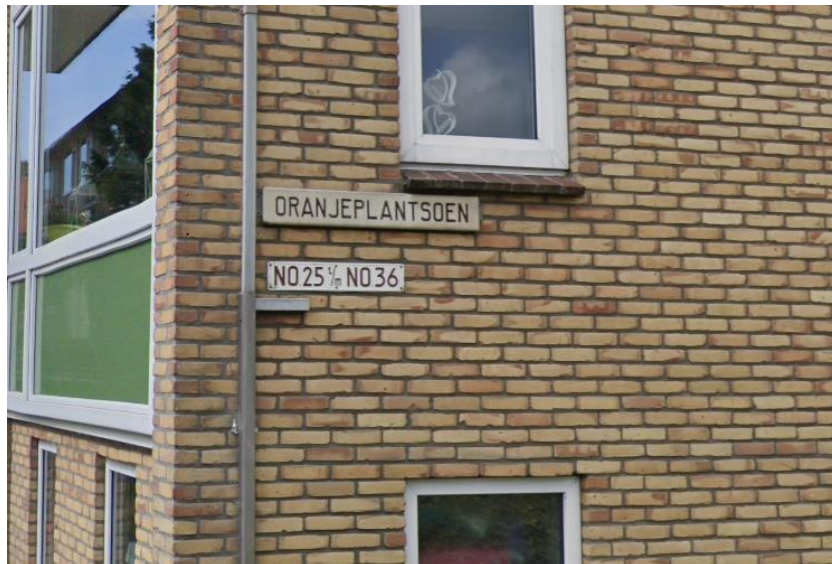
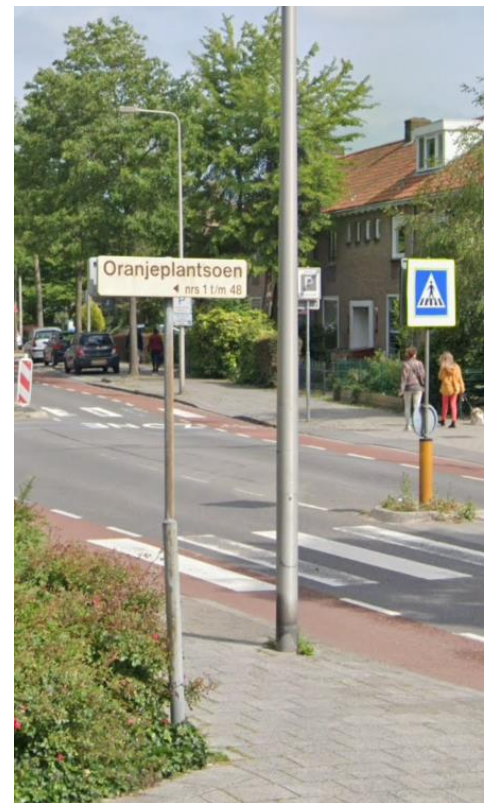
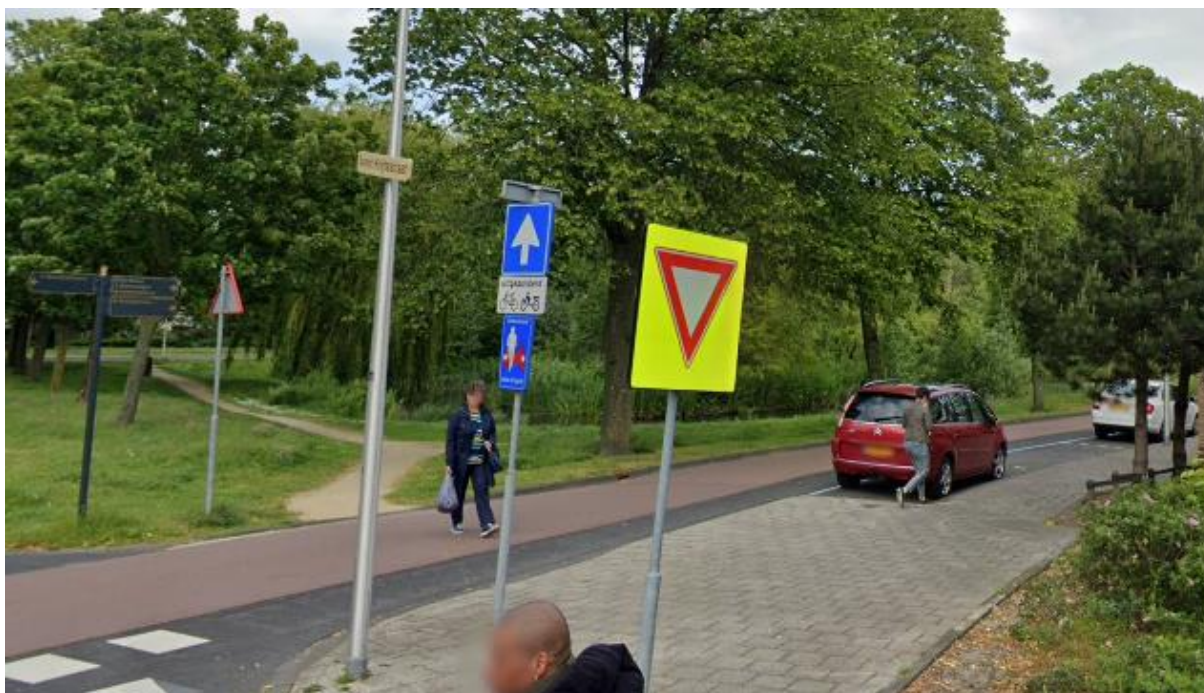
De straatnaamborden in het plangebied, moeten worden vernieuwd conform handboek.

Plaatsingsprincipe is aan de gevel, anders aan een lantaarnpaal. Geen paal plaatsen specifiek t.b.v. een straatnaambord.

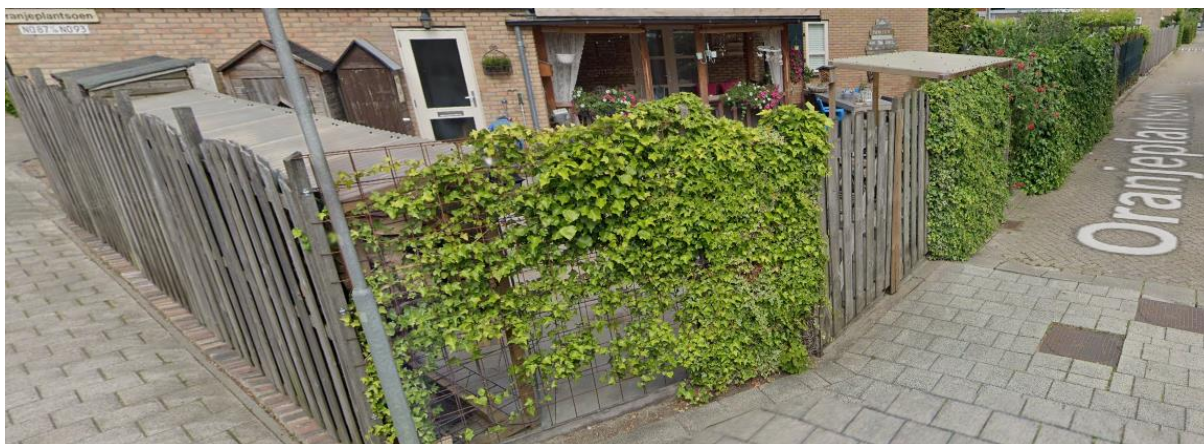
Bewoners en of corporaties moeten gestimuleerd worden om groene c.q begroeide erfafscheidingen aan de achterzijde van de woning te maken. De 'harde' overgang privé-openbaar aan de voorzijde van de woningen kan in een aantal woonstraatjes beter.

Bijvoorbeeld door de toepassing van een 'stoep' waar mensen bloempotten en dergelijke kunnen zetten, of door de toepassing van een klein geveltuintje.
