# Beheerstrategie civiele kunstwerken

Gemeente Meierijstad  
2019-2027

projectnummer 0432732.00  
definitief  
26 oktober 2018

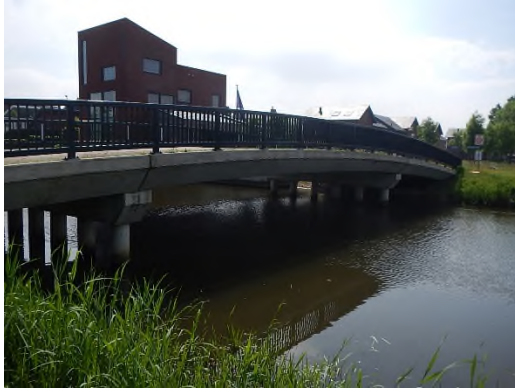
Omschrijving (drieveldsoverspanning, liggers beton)

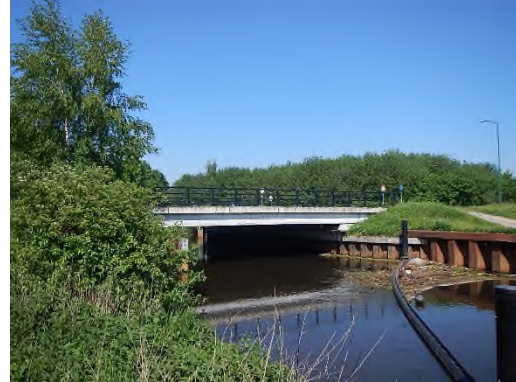
Omschrijving: (enkele overspanning, prefab beton)

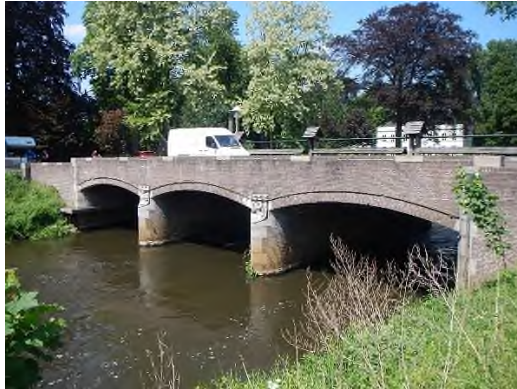
Omschrijving: (drie overspanningen beton. metselwerk afwerking)

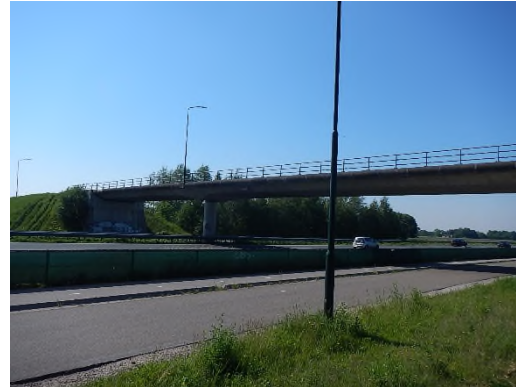
Omschrijving: (twee overspanningen beton. Een tussensteunpunt)

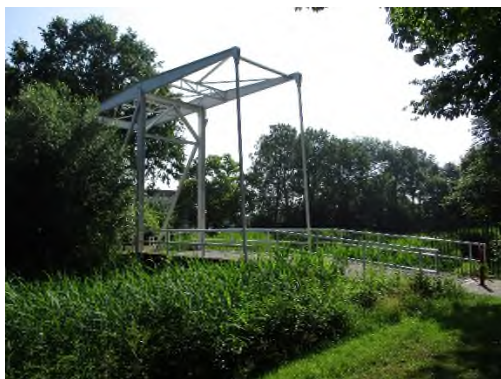
Omschrijving: (beweegbare stalen brug)

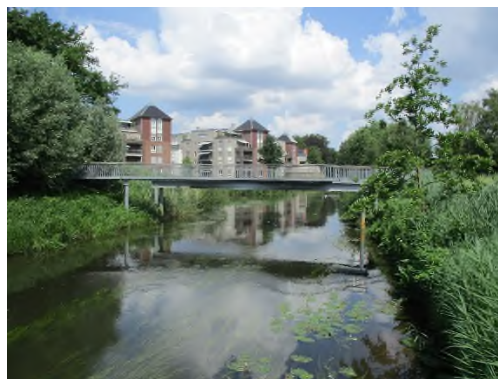
Omschrijving: (stalen brug op  
palen/buispalen)

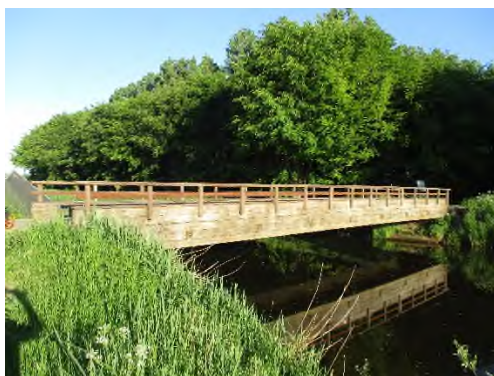
Omschrijving: (houten brug met alleen  
liggers)

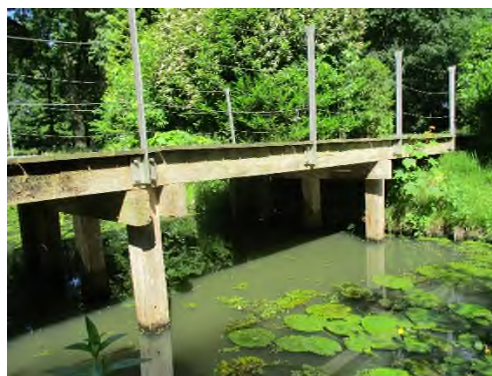
Omschrijving: (houten brug met palen onder  
de brug)

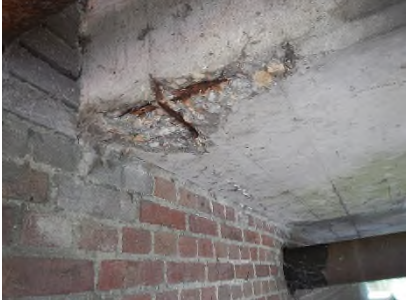
Foto 1: Kwaliteitsniveau Laag.  
Er is direct zichtbare, plaatselijke betonschade met blootliggende wapening.

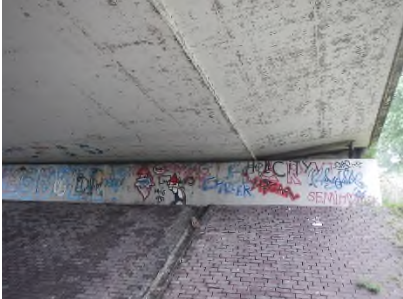
Foto 4: Kwaliteitsniveau Laag.  
De conservering van de betonconstructie is structureel onthecht of beschadigd. Er is graffiti aanwezig en de constructie is zwaar vervuild.

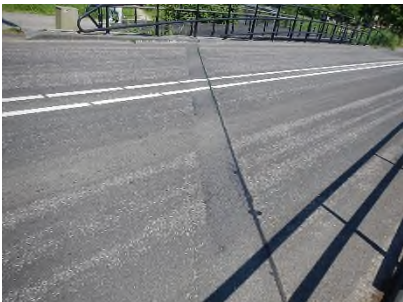
Foto 7: Kwaliteitsniveau Laag.  
Grote plekken van de slijtlaag zijn verdwenen, brug is wel voldoende stroef.

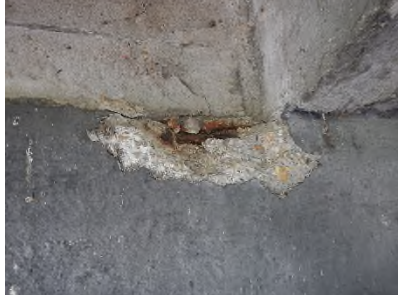
Foto 2: Kwaliteitsniveau Basis.  
Niet direct zichtbare betonschade komt op een beperkt aantal locaties voor.

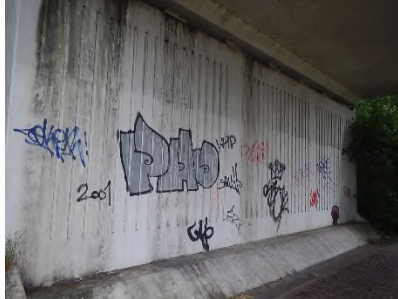
Foto 5: Kwaliteitsniveau Basis.  
Plaatselijk komt onthechting van de conservering voor. De betonconstructie is vervuild en plaatselijk komt graffiti voor.

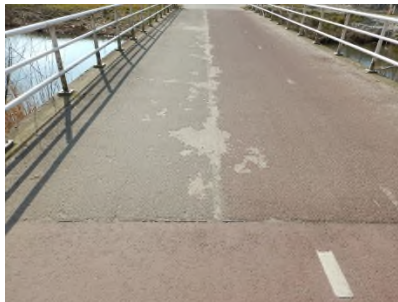
Foto 8: Kwaliteitsniveau Basis.  
Plaatselijke missende delen in de slijtlaag kunnen voorkomen.

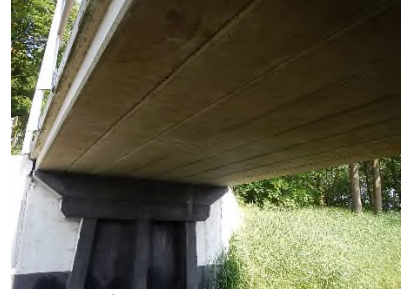
Foto 3: Kwaliteitsniveau Hoog.  
Een incidentele betonschade komt voor. Het algehele beeld is goed.

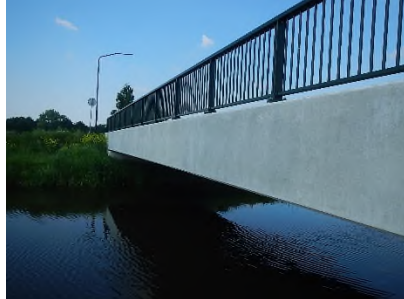
Foto 6: Kwaliteitsniveau Hoog.  
De conservering van de betonconstructie is geheel intact, maar enigszins licht vervuild.

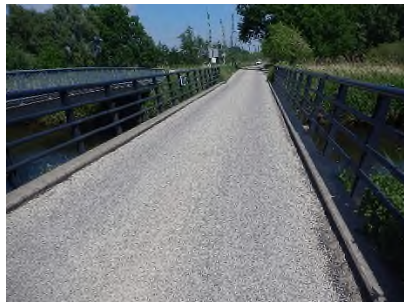
Foto 9: Kwaliteitsniveau Hoog.  
De slijtlaag is geheel intact, maar is wel enigszins vervuild.

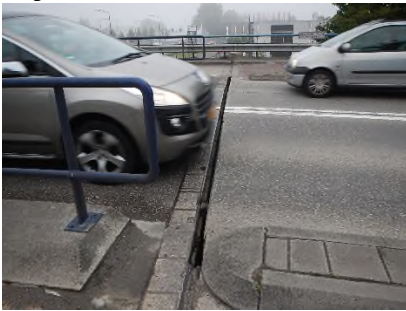
Foto 10: Kwaliteitsniveau Laag.  
Gaten en structureel scheurvorming in het rijdek aanwezig. Brug is nog net veilig.

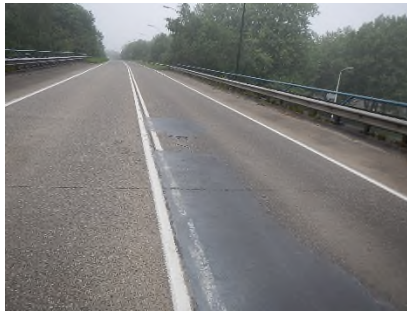
Foto 11: Kwaliteitsniveau Basis.  
Plaatselijke scheurvorming in het rijdek kan voorkomen.

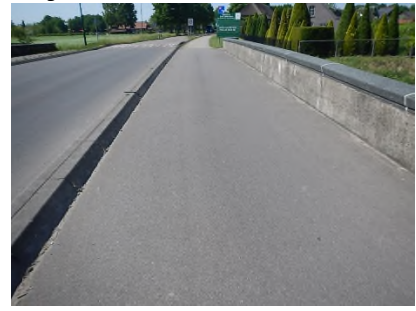
Foto 12: Kwaliteitsniveau Hoog.  
Rijdek vertoont geen schade enkel lichte vervuiling.

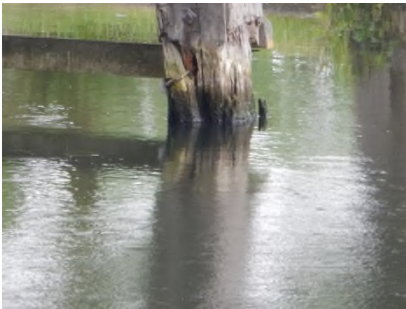
Foto 13: Kwaliteitsniveau Laag.  
Zware houtrot houten palen van de palen zowel op de waterlijn als op de kopse kant

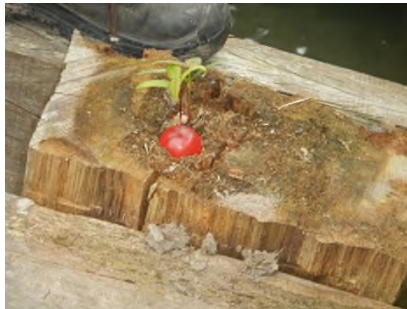
Foto 14: Kwaliteitsniveau Basis.  
Houtrot houten palen kopse kant (bovenzijde) en beperkt op de waterlijn

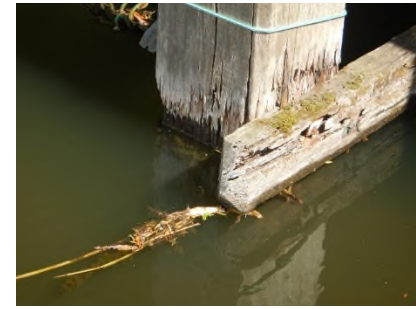
Foto 15: Kwaliteitsniveau Hoog.  
Plaatselijke lichte houtrot op de waterlijn

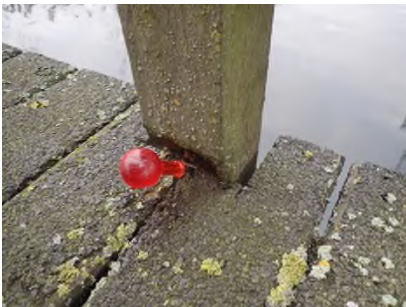
Foto 16: Kwaliteitsniveau Laag.  
Gaten in de bovenregel van de leuning en de leuningstijlen zijn bij de aansluiting aangetast, leuning is wel beperkt veilig.

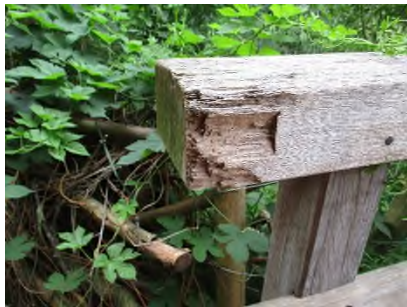
Foto 17: Kwaliteitsniveau Basis.  
Plaatselijke schade aan regels van leuning kunnen voorkomen.

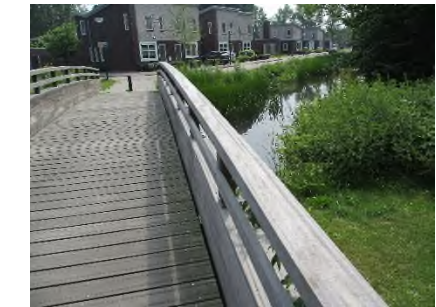
Foto 18: Kwaliteitsniveau Hoog.  
Leuning geheel intact, begroeiing door de leuning kan plaatselijk voorkomen.

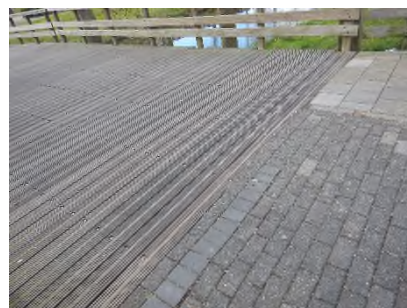
Foto 21: Kwaliteitsniveau Hoog.  
*Dek vertoont geen schades enkel lichte vervuiling.*

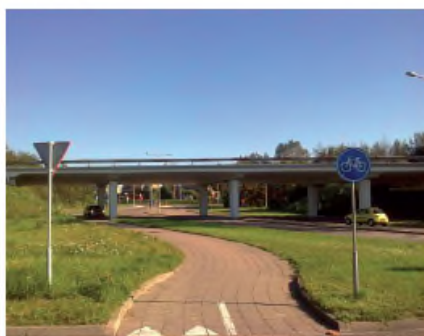
N206/Herenweg, Noordwijkerhout (provinciaal)  
Bouwjaar 1964  
Viaduct, betonnen plaat, 4 overspanningen ca. 10 m.

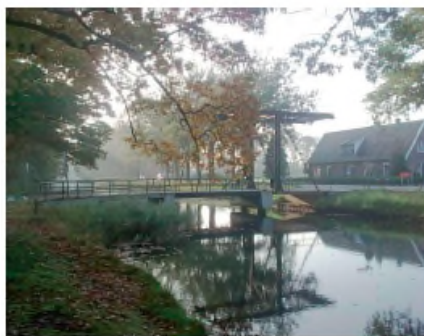
Scherpenbergweg, Apeldoorn (gemeentelijk)  
Bouwjaar 1941  
Ophaalbrug met betonnen aanbruggen, overspanning ca. 5 m. en stalen val.

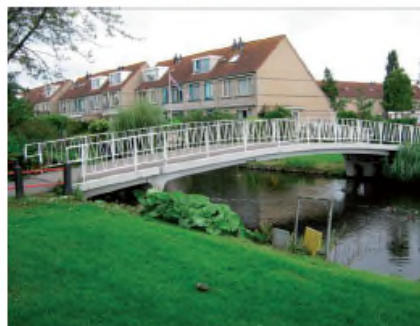
Schoolstraat, Bergambacht (gemeentelijk)  
Bouwjaar 1955  
Betonnen plaat met betonnen keermuren op houten palen

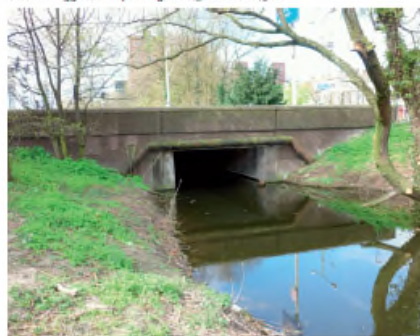
Valdslootlaanbrug, Hillegom (gemeentelijk)  
Bouwjaar 1971  
Betonnen liggers, overspanningen 11,5 m. en 2 x 2,5 m.
