**Vooronderzoek bodem  
Provinciaal Inpassingsplan  
HOV in 't Gooi**

**Ten behoeve van het Provinciaal Inpassingsplan deelgebieden  
5, 6 en 7**

| <b>Opdrachtgever</b> | Provincie Noord-Holland |

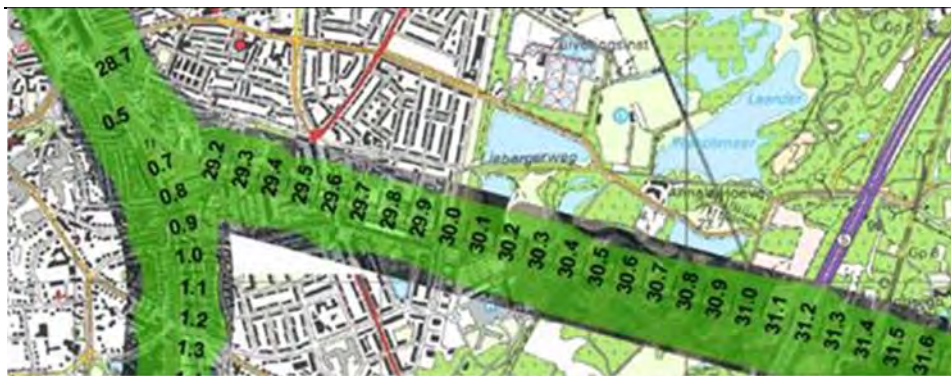
Uit navraag bij Prorail blijkt dat het tracé van deelgebied 5 niet verdacht is op het voorkomen van niet gesprongen explosieven (groen gekleurd).

**Figuur 2.1 Verdachtheid trace niet gesprongen (bron: Railmaps)**

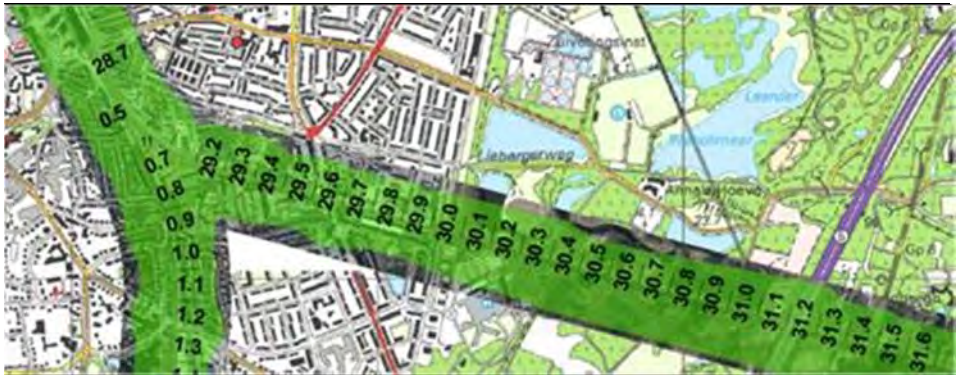
Uit navraag bij Prorail blijkt dat het tracé van deelgebied 6 niet verdacht is op het voorkomen van niet gesprongen explosieven (groen gekleurd).

Figuur 3.1 Verdachtheid trace niet gesprongen (bron: Railmaps)

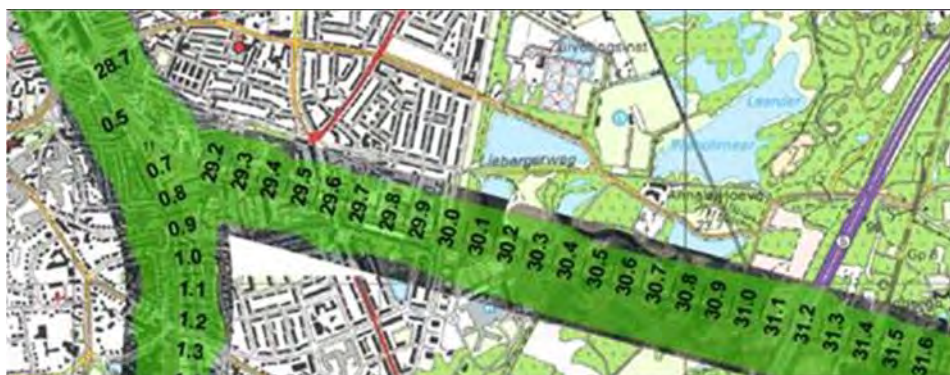
Uit navraag bij Prorail blijkt dat het tracé van deelgebied 7 niet verdacht is op het voorkomen van niet gesprongen explosieven (groen gekleurd).

**Figuur 4.1 Verdachtheid trace niet gesprongen (bron: Railmaps)**

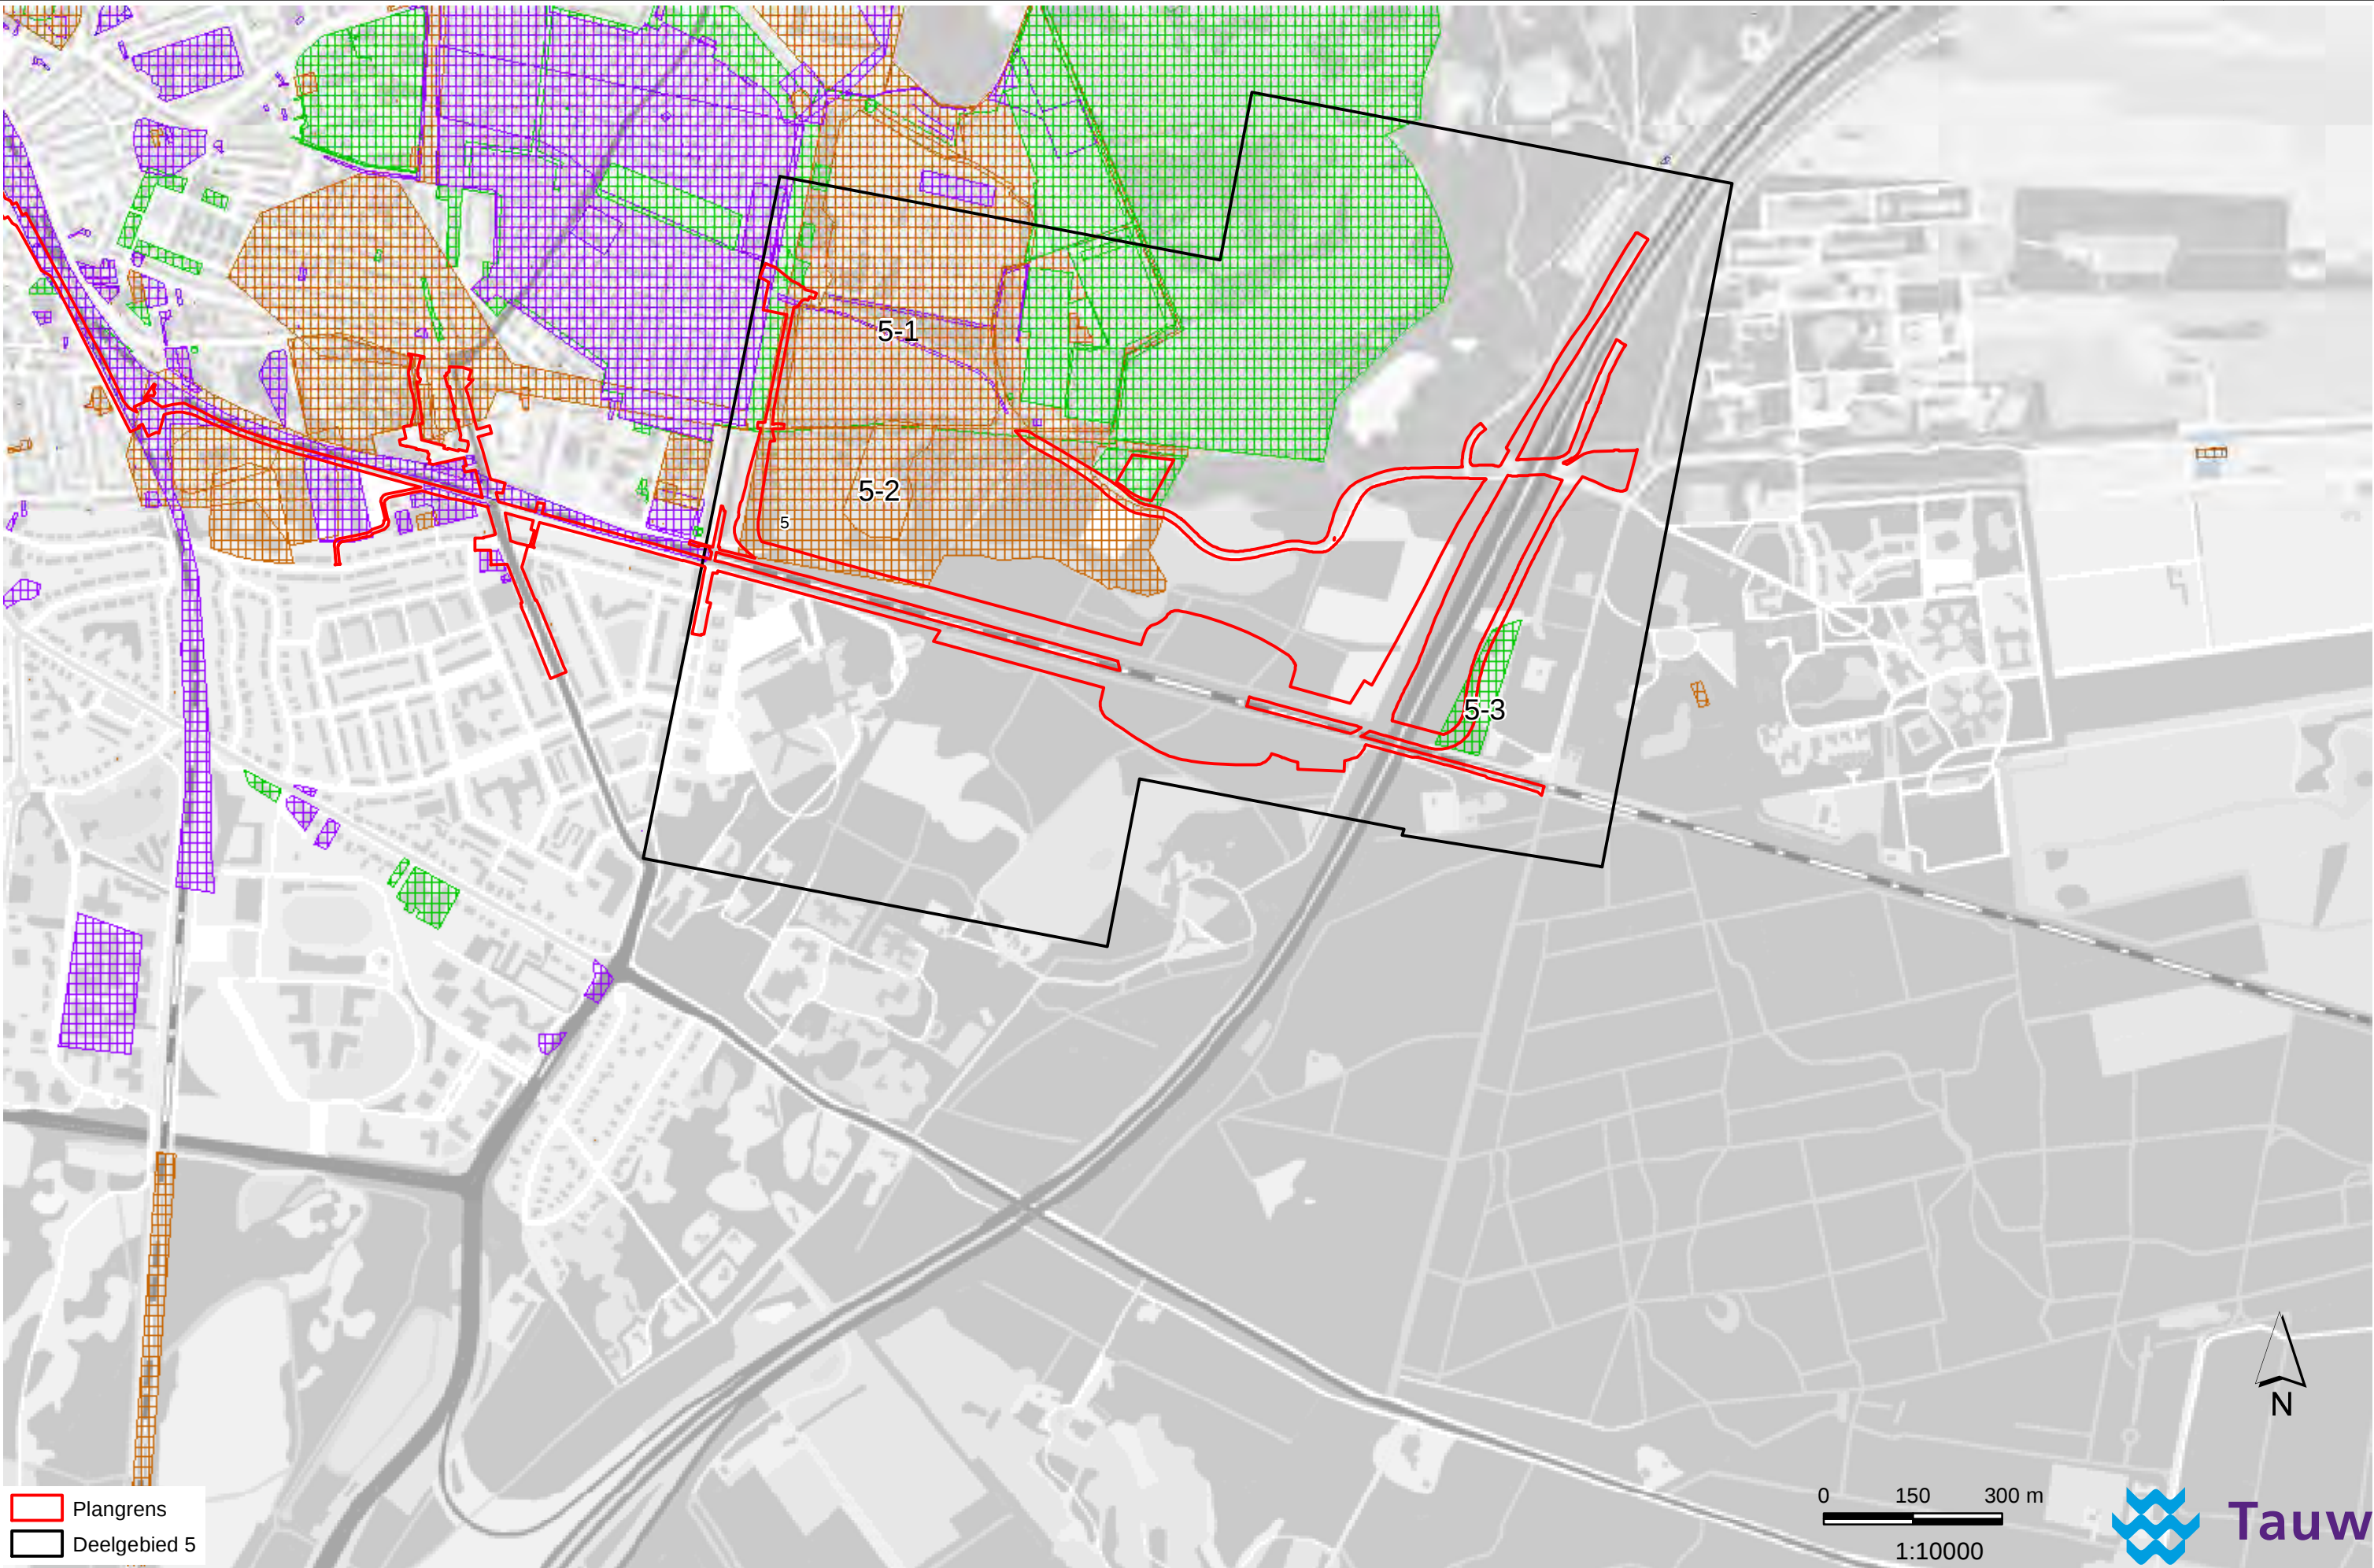
**Tekeningen per deelgebied met verdachte locaties**

Plangrens  
Deelgebied 5

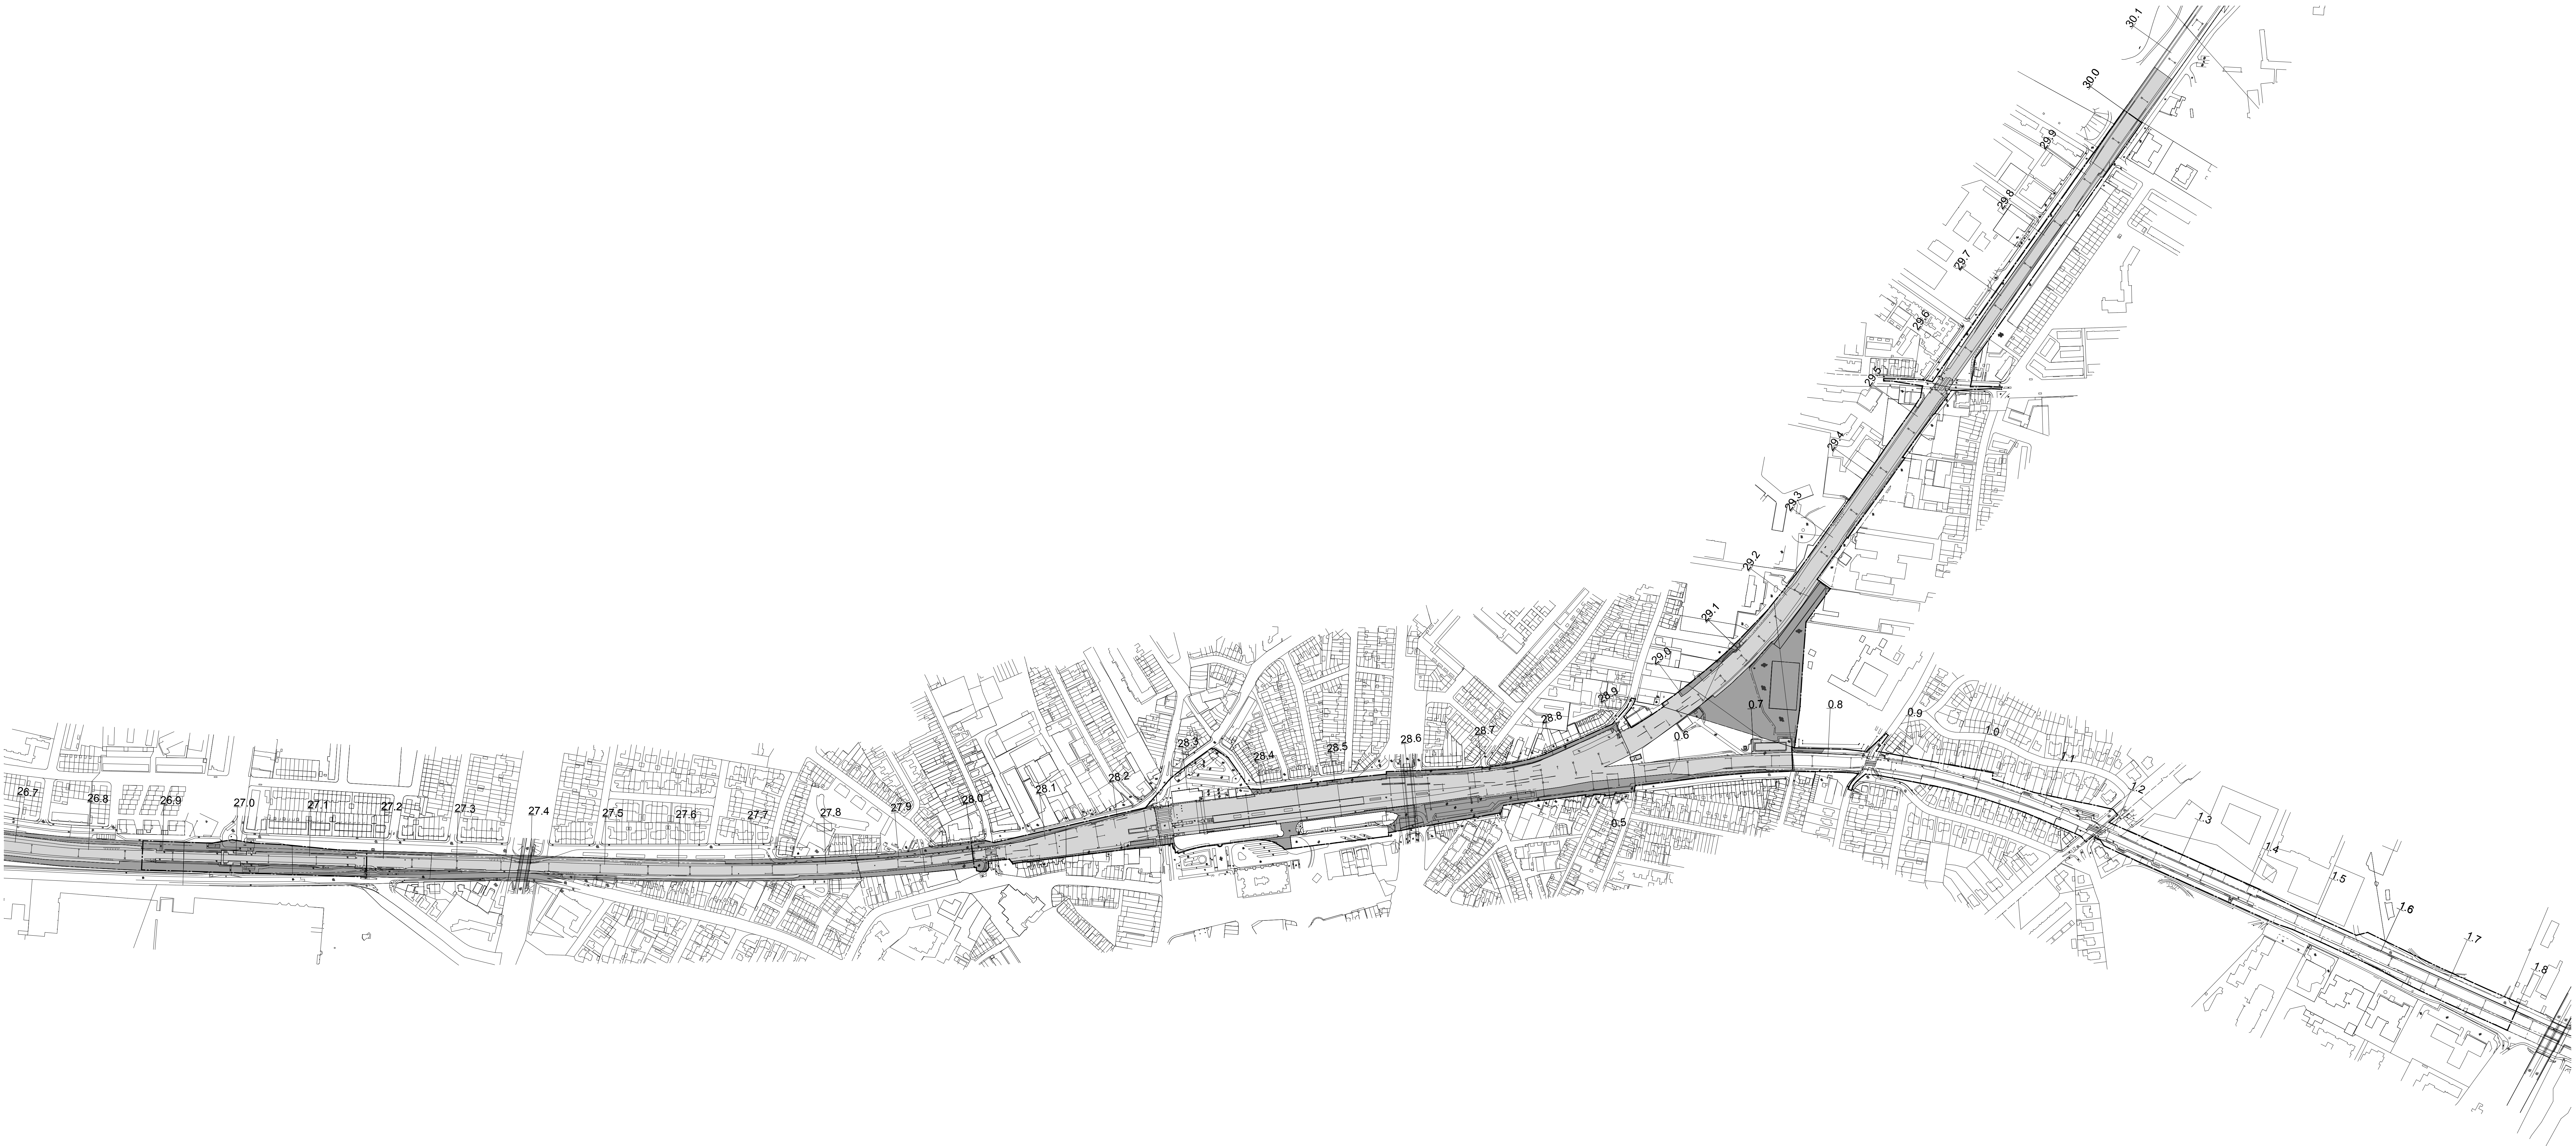
PROJECTNUMMER:  
20070015  
TEKENINGNUMMER:  
2

In bijlage 2 is een overzichtstekening opgenomen van het onderzochte deel van het NS-emplacement Hilversum met daarop de ligging van de onderzochte saneringsgevallen en witte vlekken.

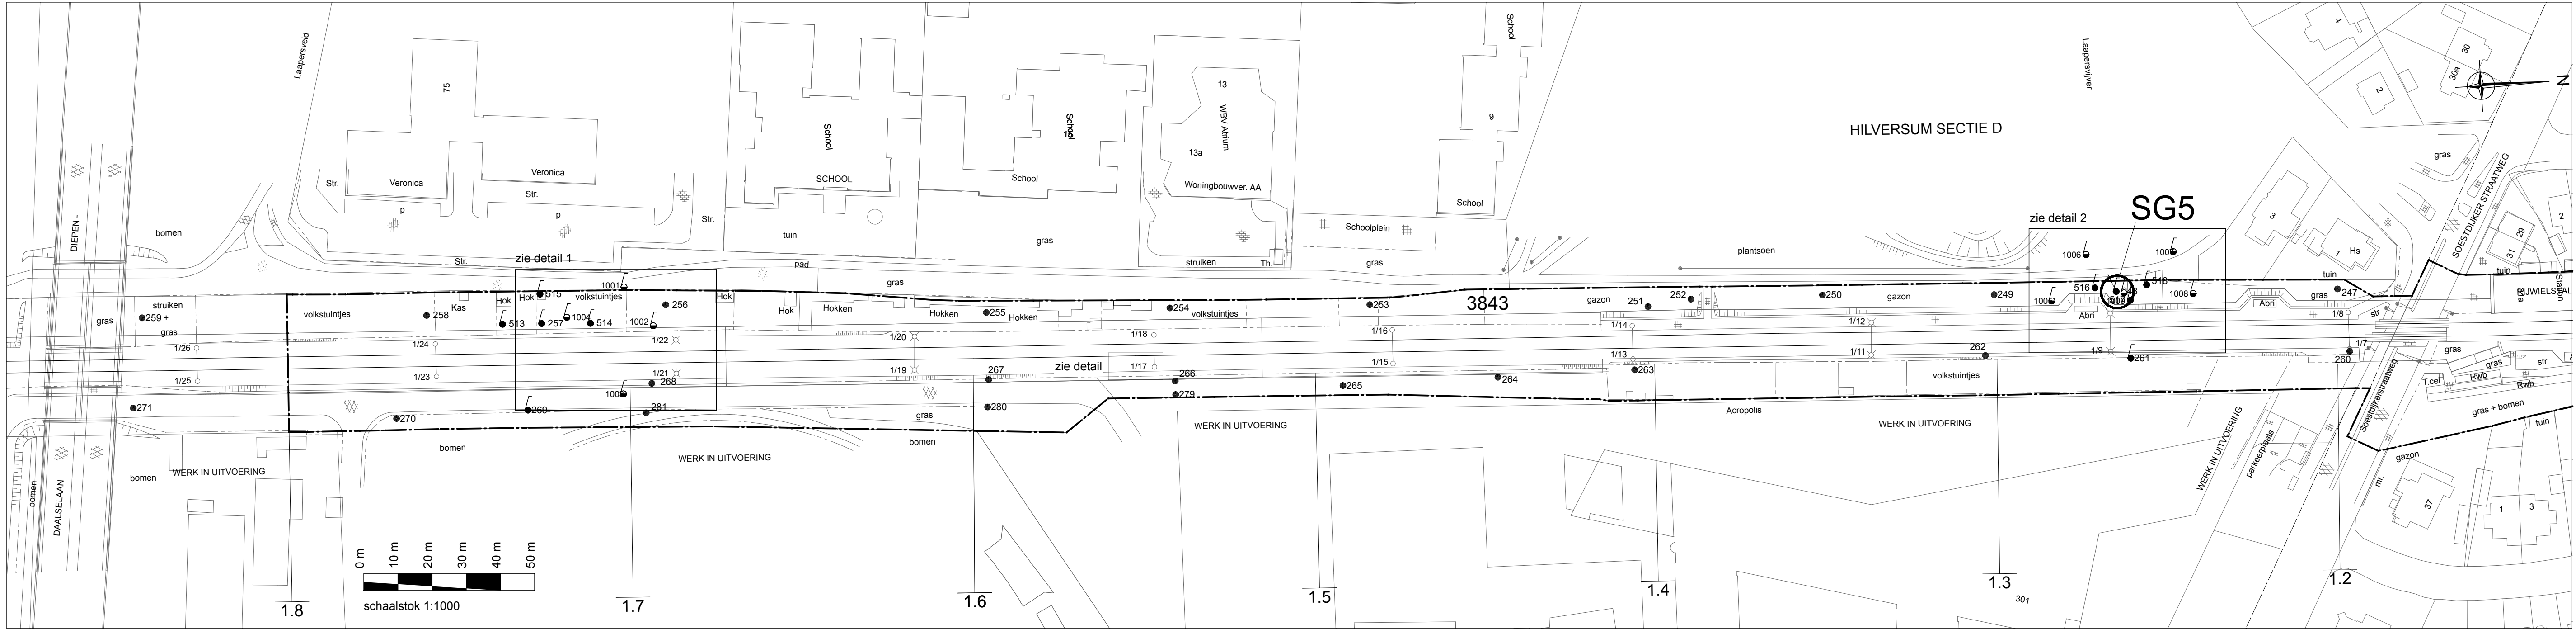
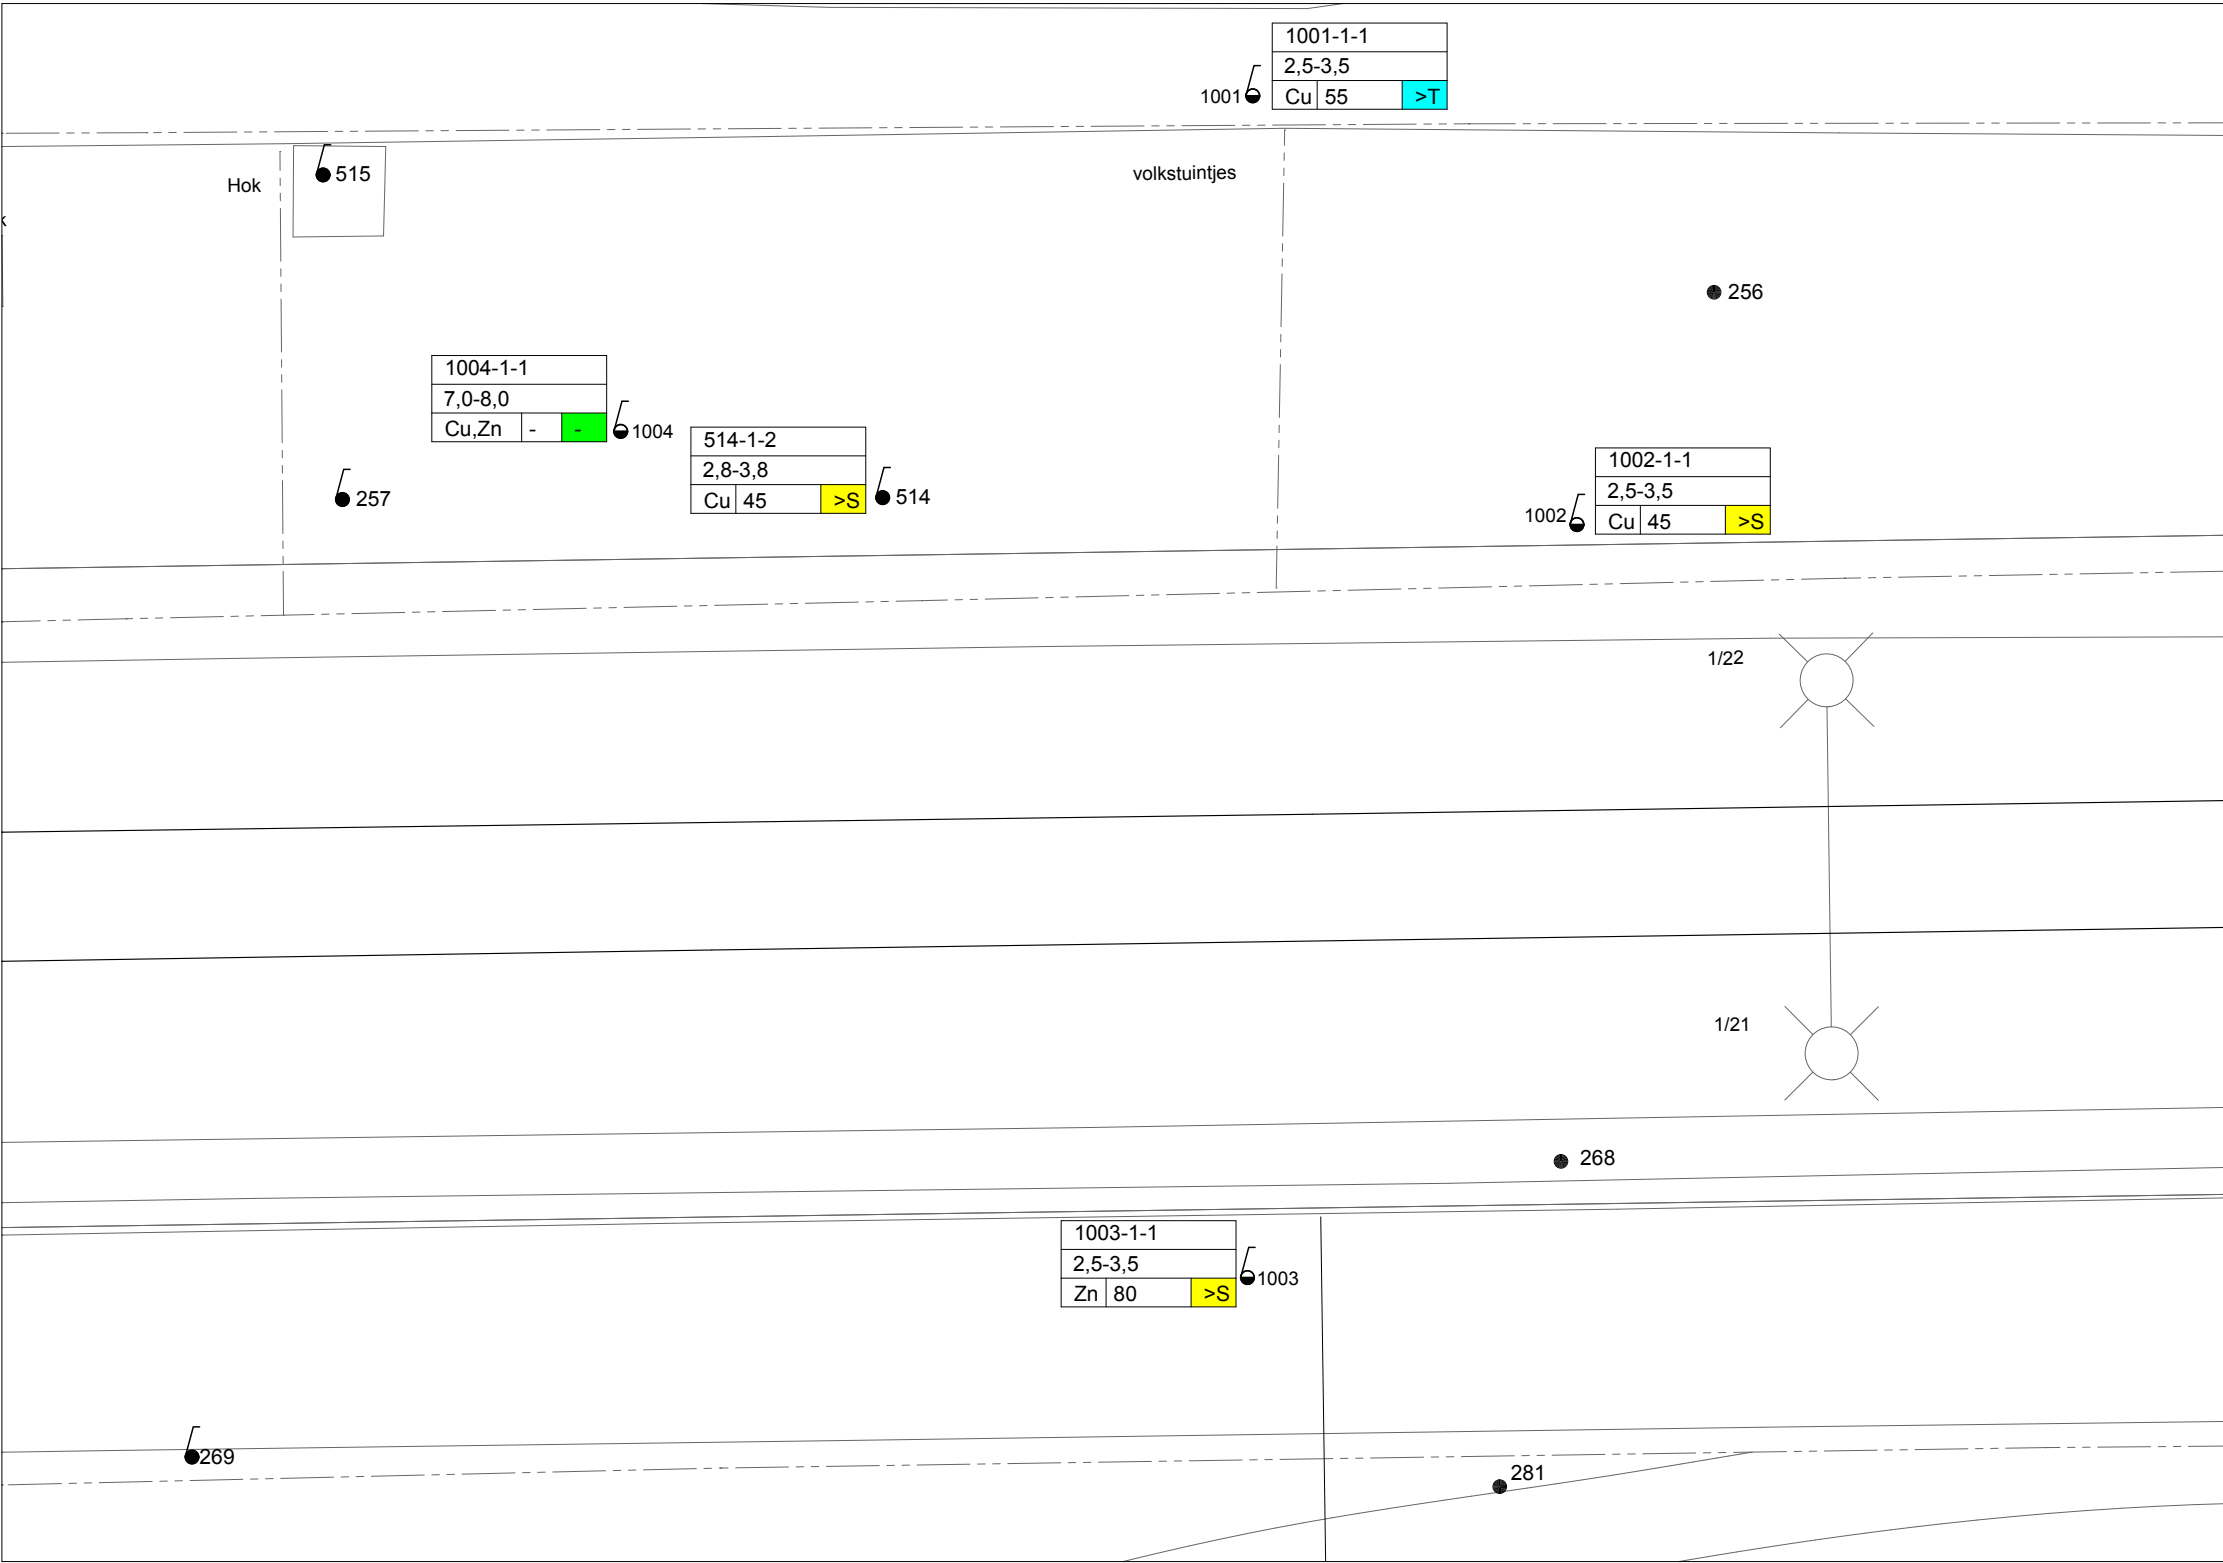
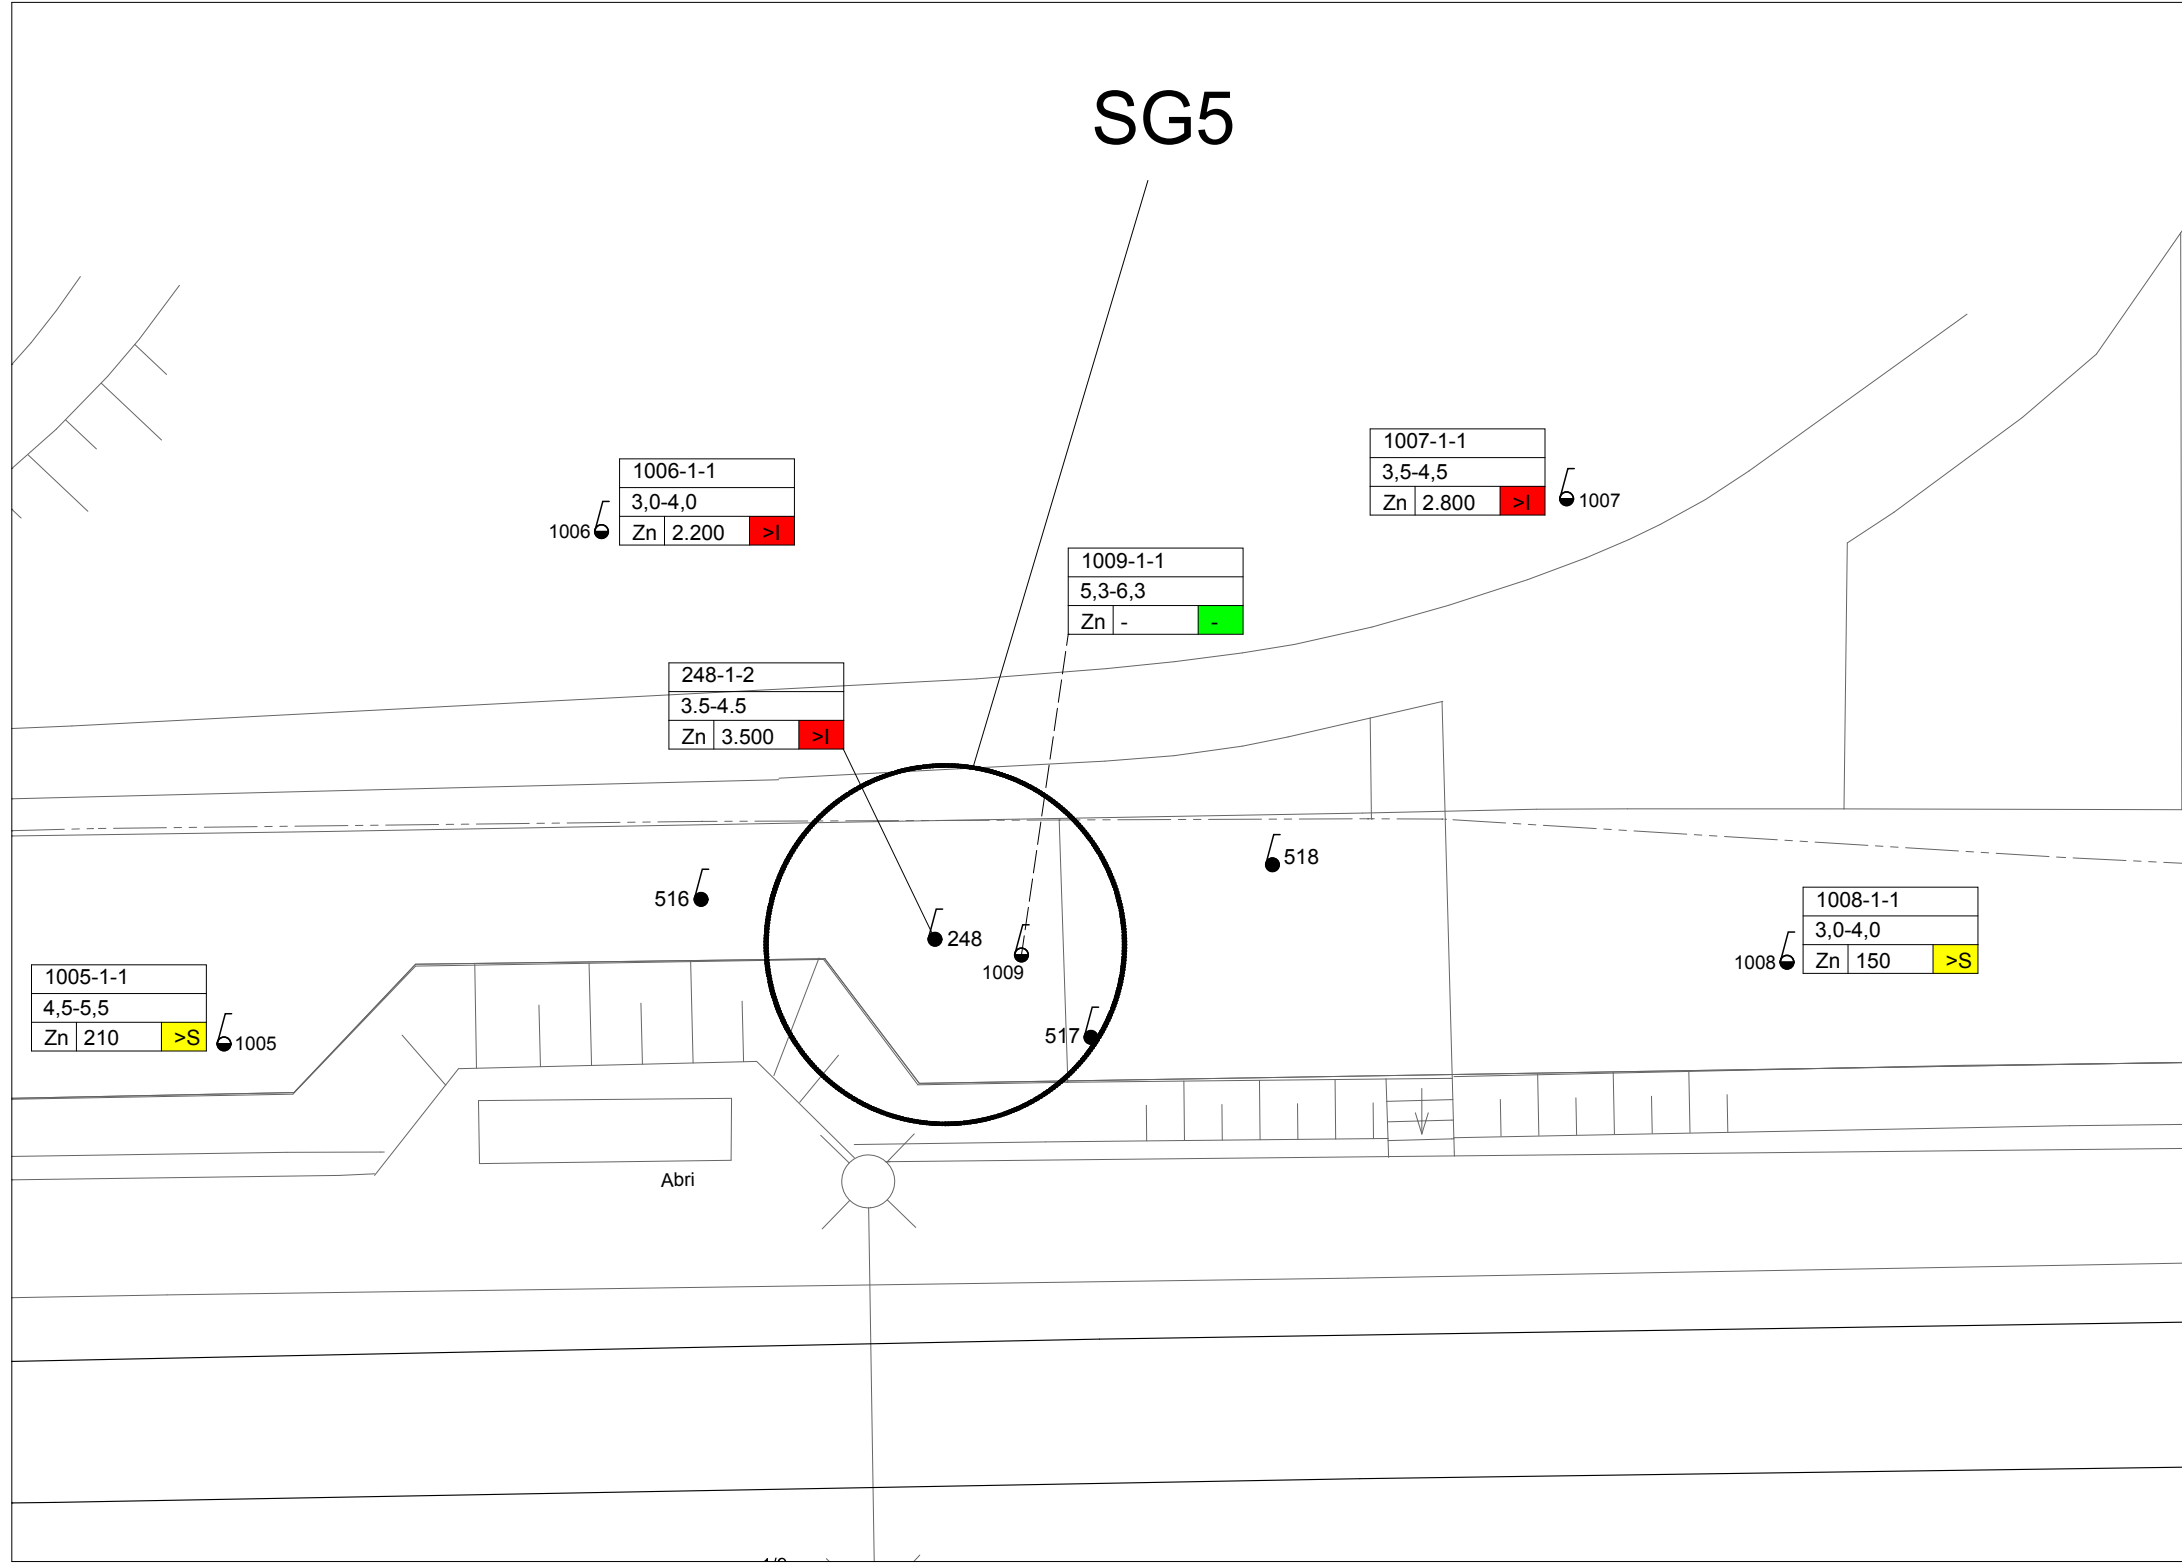
TEKENINGNUMMER:  
**3.1**

- Boring met peilbuis (voorgaand onderzoek)
- Boring (voorgaand onderzoek)
- Boring met peilbuis nader onderzoek
- Grens Saneringsgeval
- Peilbuisnummer
- stofnaam
- gehalte in µg/l
- toetsing aan normering (S en I)
- afkorting stofnaam
- Cu = koper
- Zn = Zink
- toetsing aan normering
- gehalte kleiner dan detectiegrens of kleiner dan de streefwaarde
- gehalte groter dan de streefwaarde en kleiner dan of gelijk aan de tussenwaarde
- gehalte groter dan de tussenwaarde en kleiner dan of gelijk aan de interventiewaarde
- gehalte groter dan de interventiewaarde
- tussenwaarde: het gemiddelde van de streef- en interventiewaarde

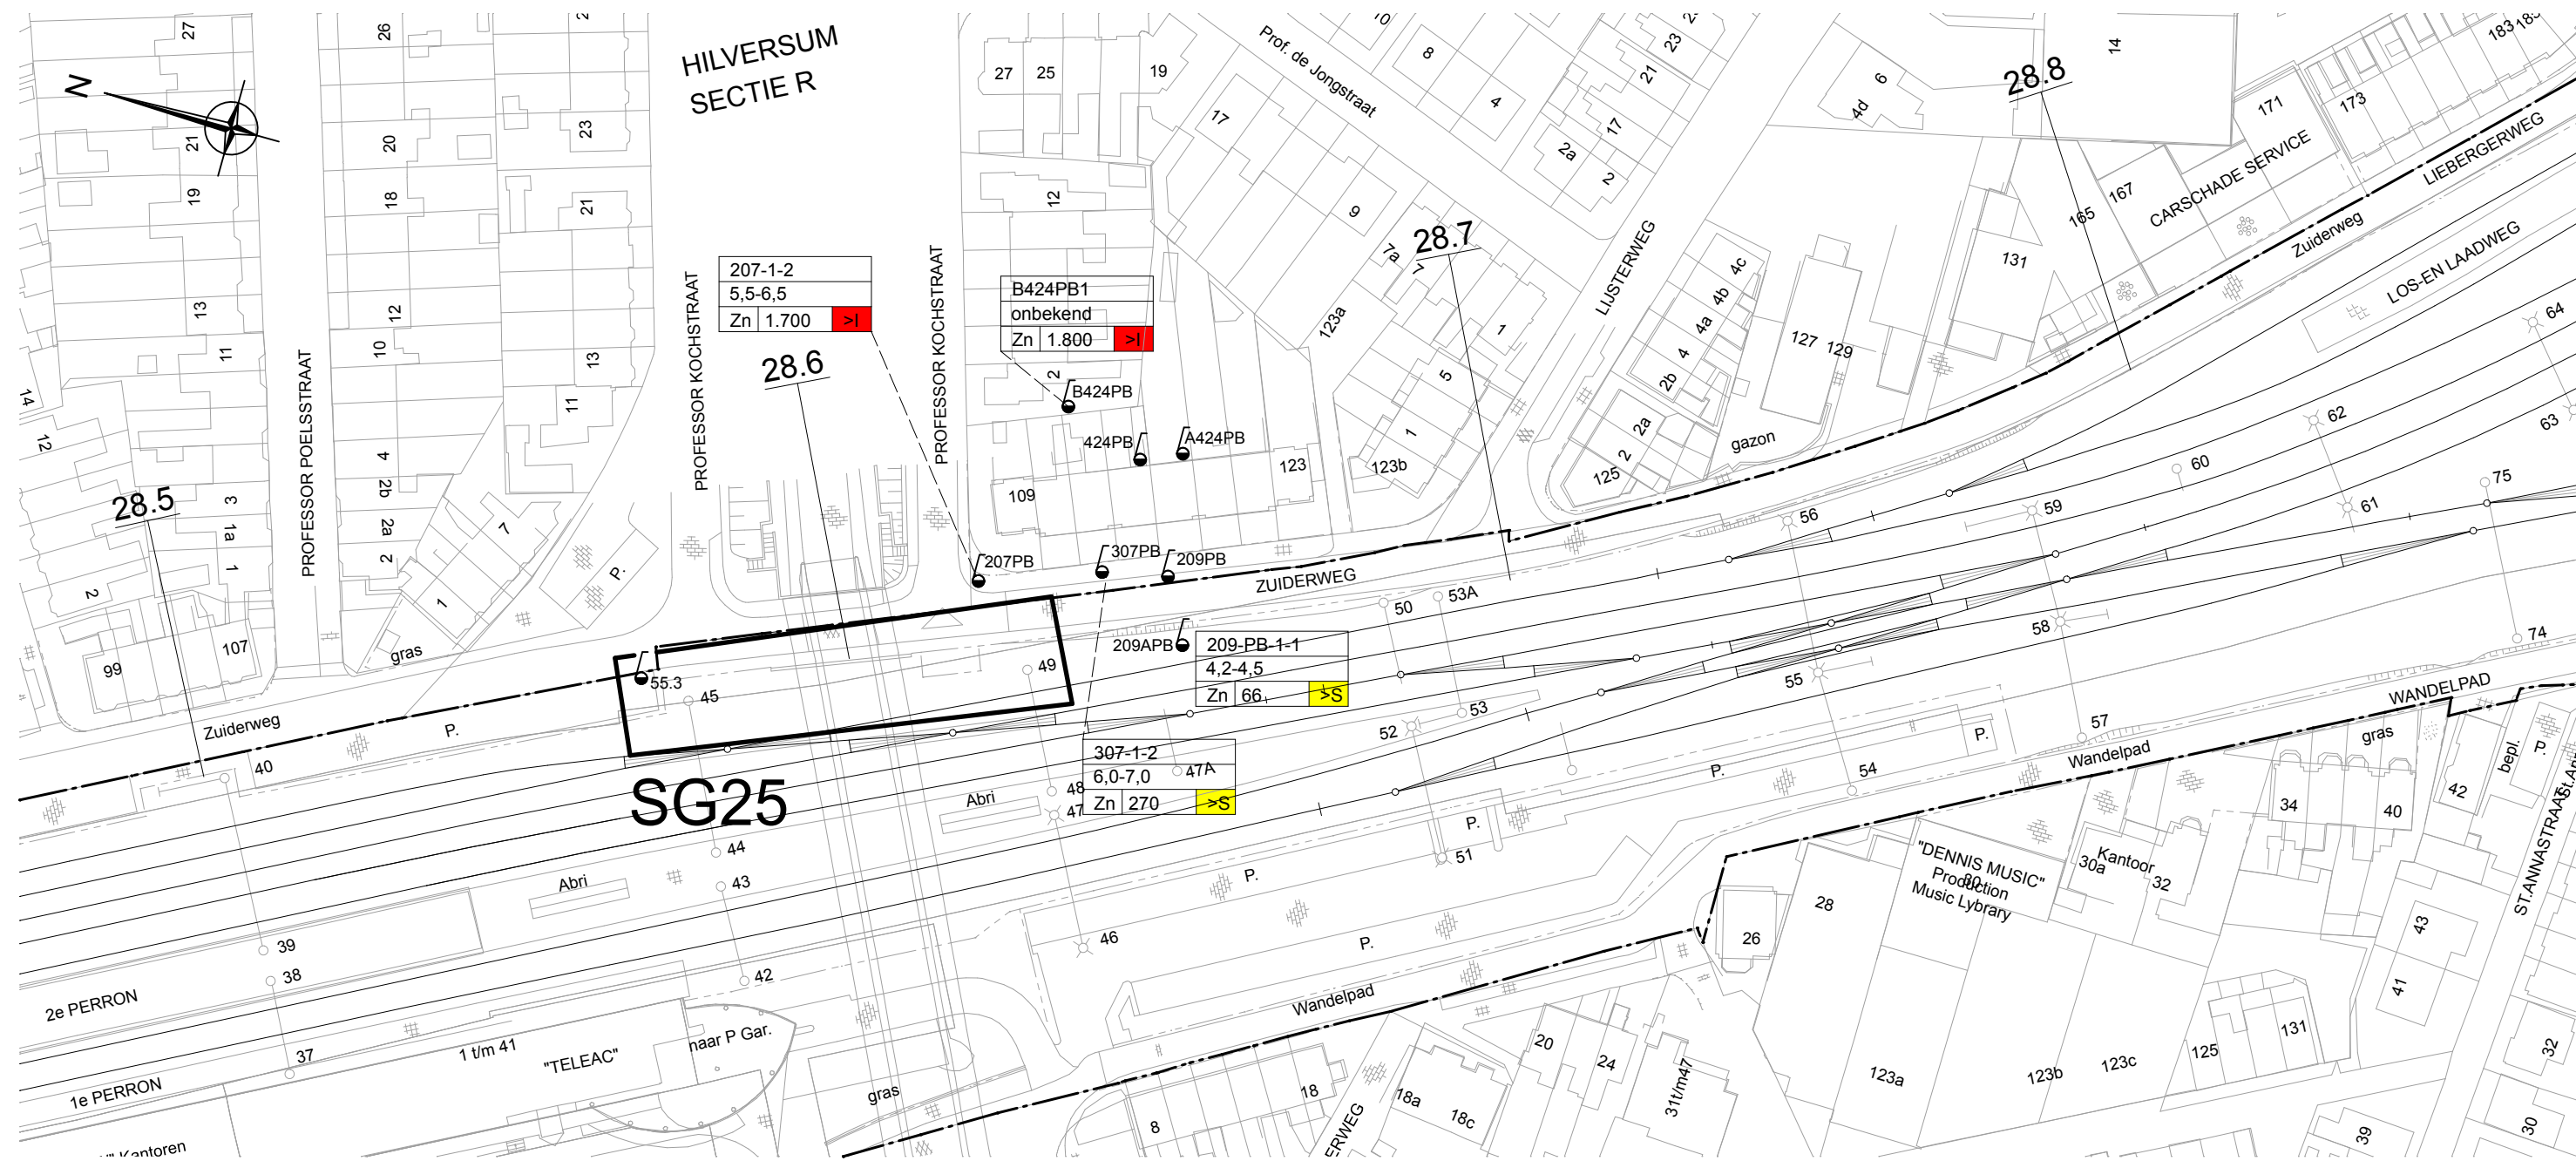
| Postbus 2111, 1990 AC Velsbroek, tel. 023-5384646, fax 023-5393425<br>www.bkingenieurs.nl<br>Onze algemene voorwaarden zijn van toepassing op deze tekening | PROJECTNUMMER:<br><b>20070015</b> | TEKENINGNUMMER:<br><b>4.1</b> |

## Situatietekening Saneringsgeval 25

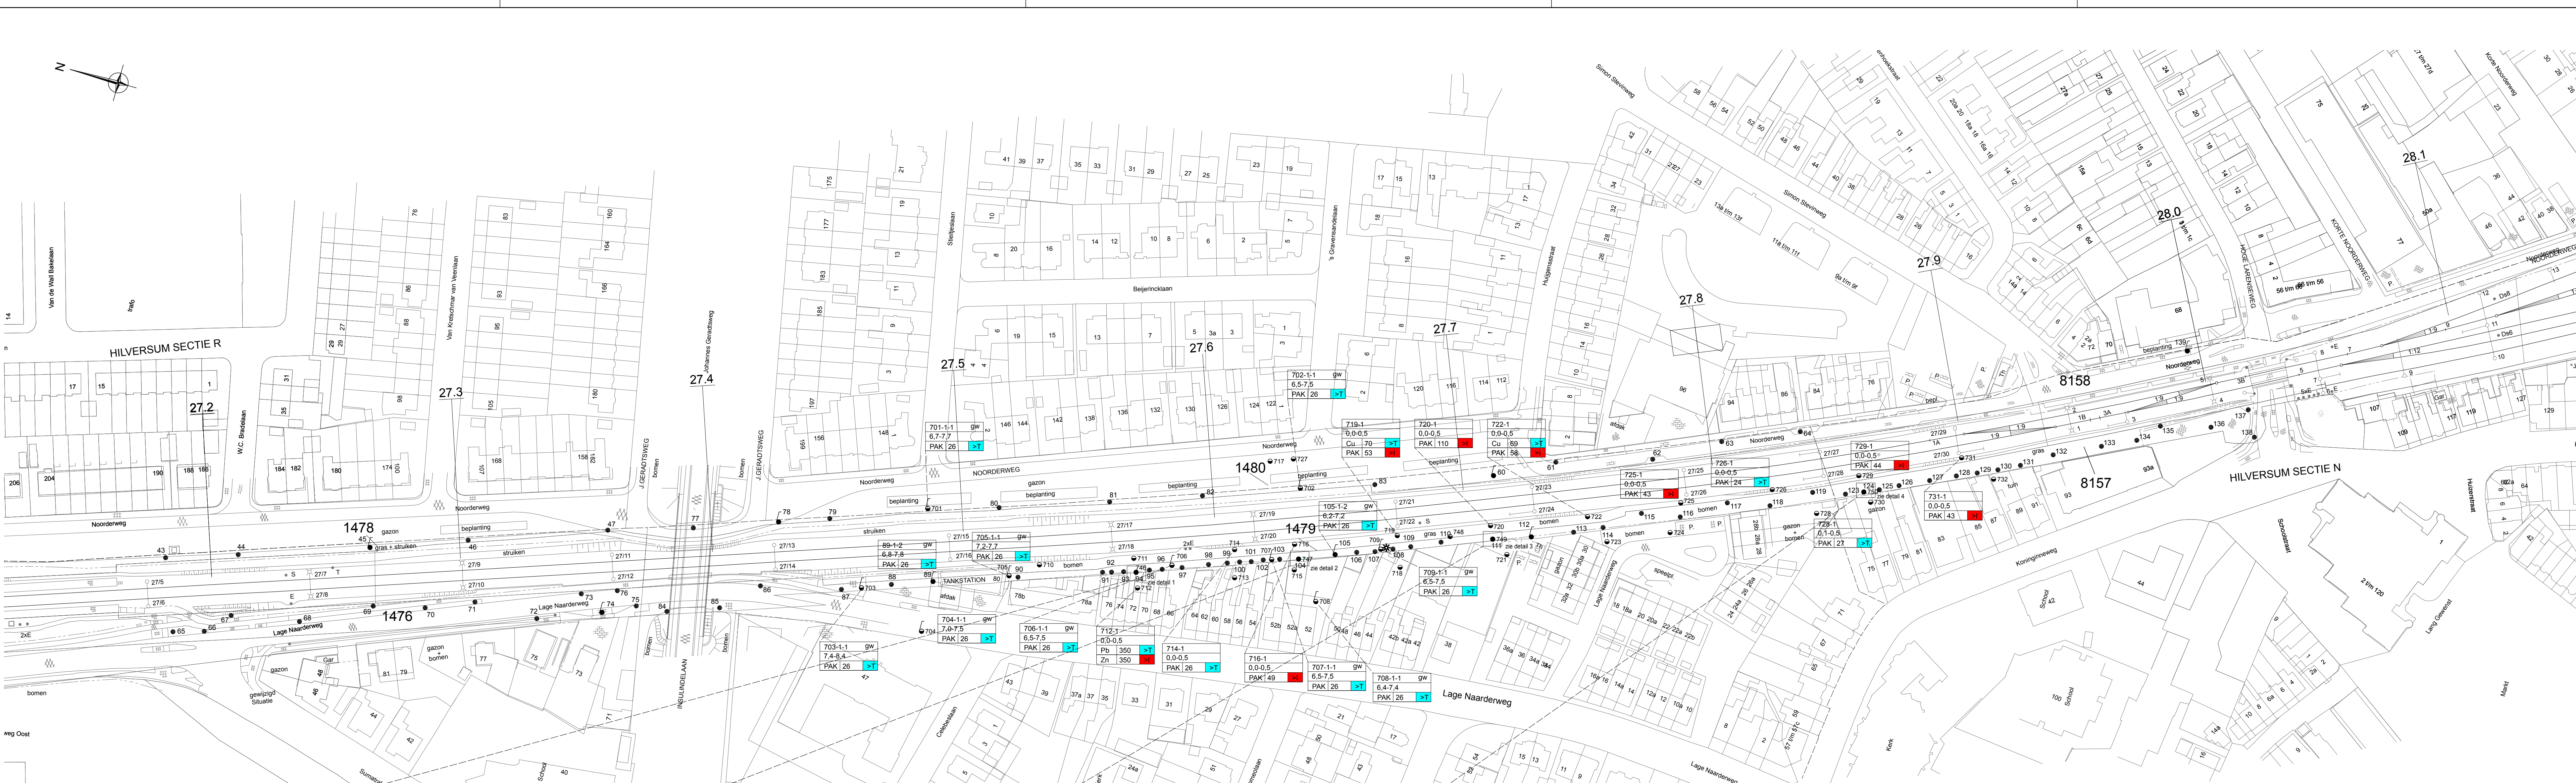
Tekening: 13 TEKENINGNUMMER 7.1 sg 65 en 70 23-5-2007

- Boring met peilbuis
- Boring
- Boring met peilbuis nader onderzoek
- Boring nader onderzoek
- Asbestdump
- Kilometering
