**Vooronderzoek bodem  
Provinciaal Inpassingsplan  
HOV in 't Gooi**

**Ten behoeve van het Provinciaal Inpassingsplan deelgebieden  
5, 6 en 7**

| <b>Opdrachtgever</b> | Provincie Noord-Holland |

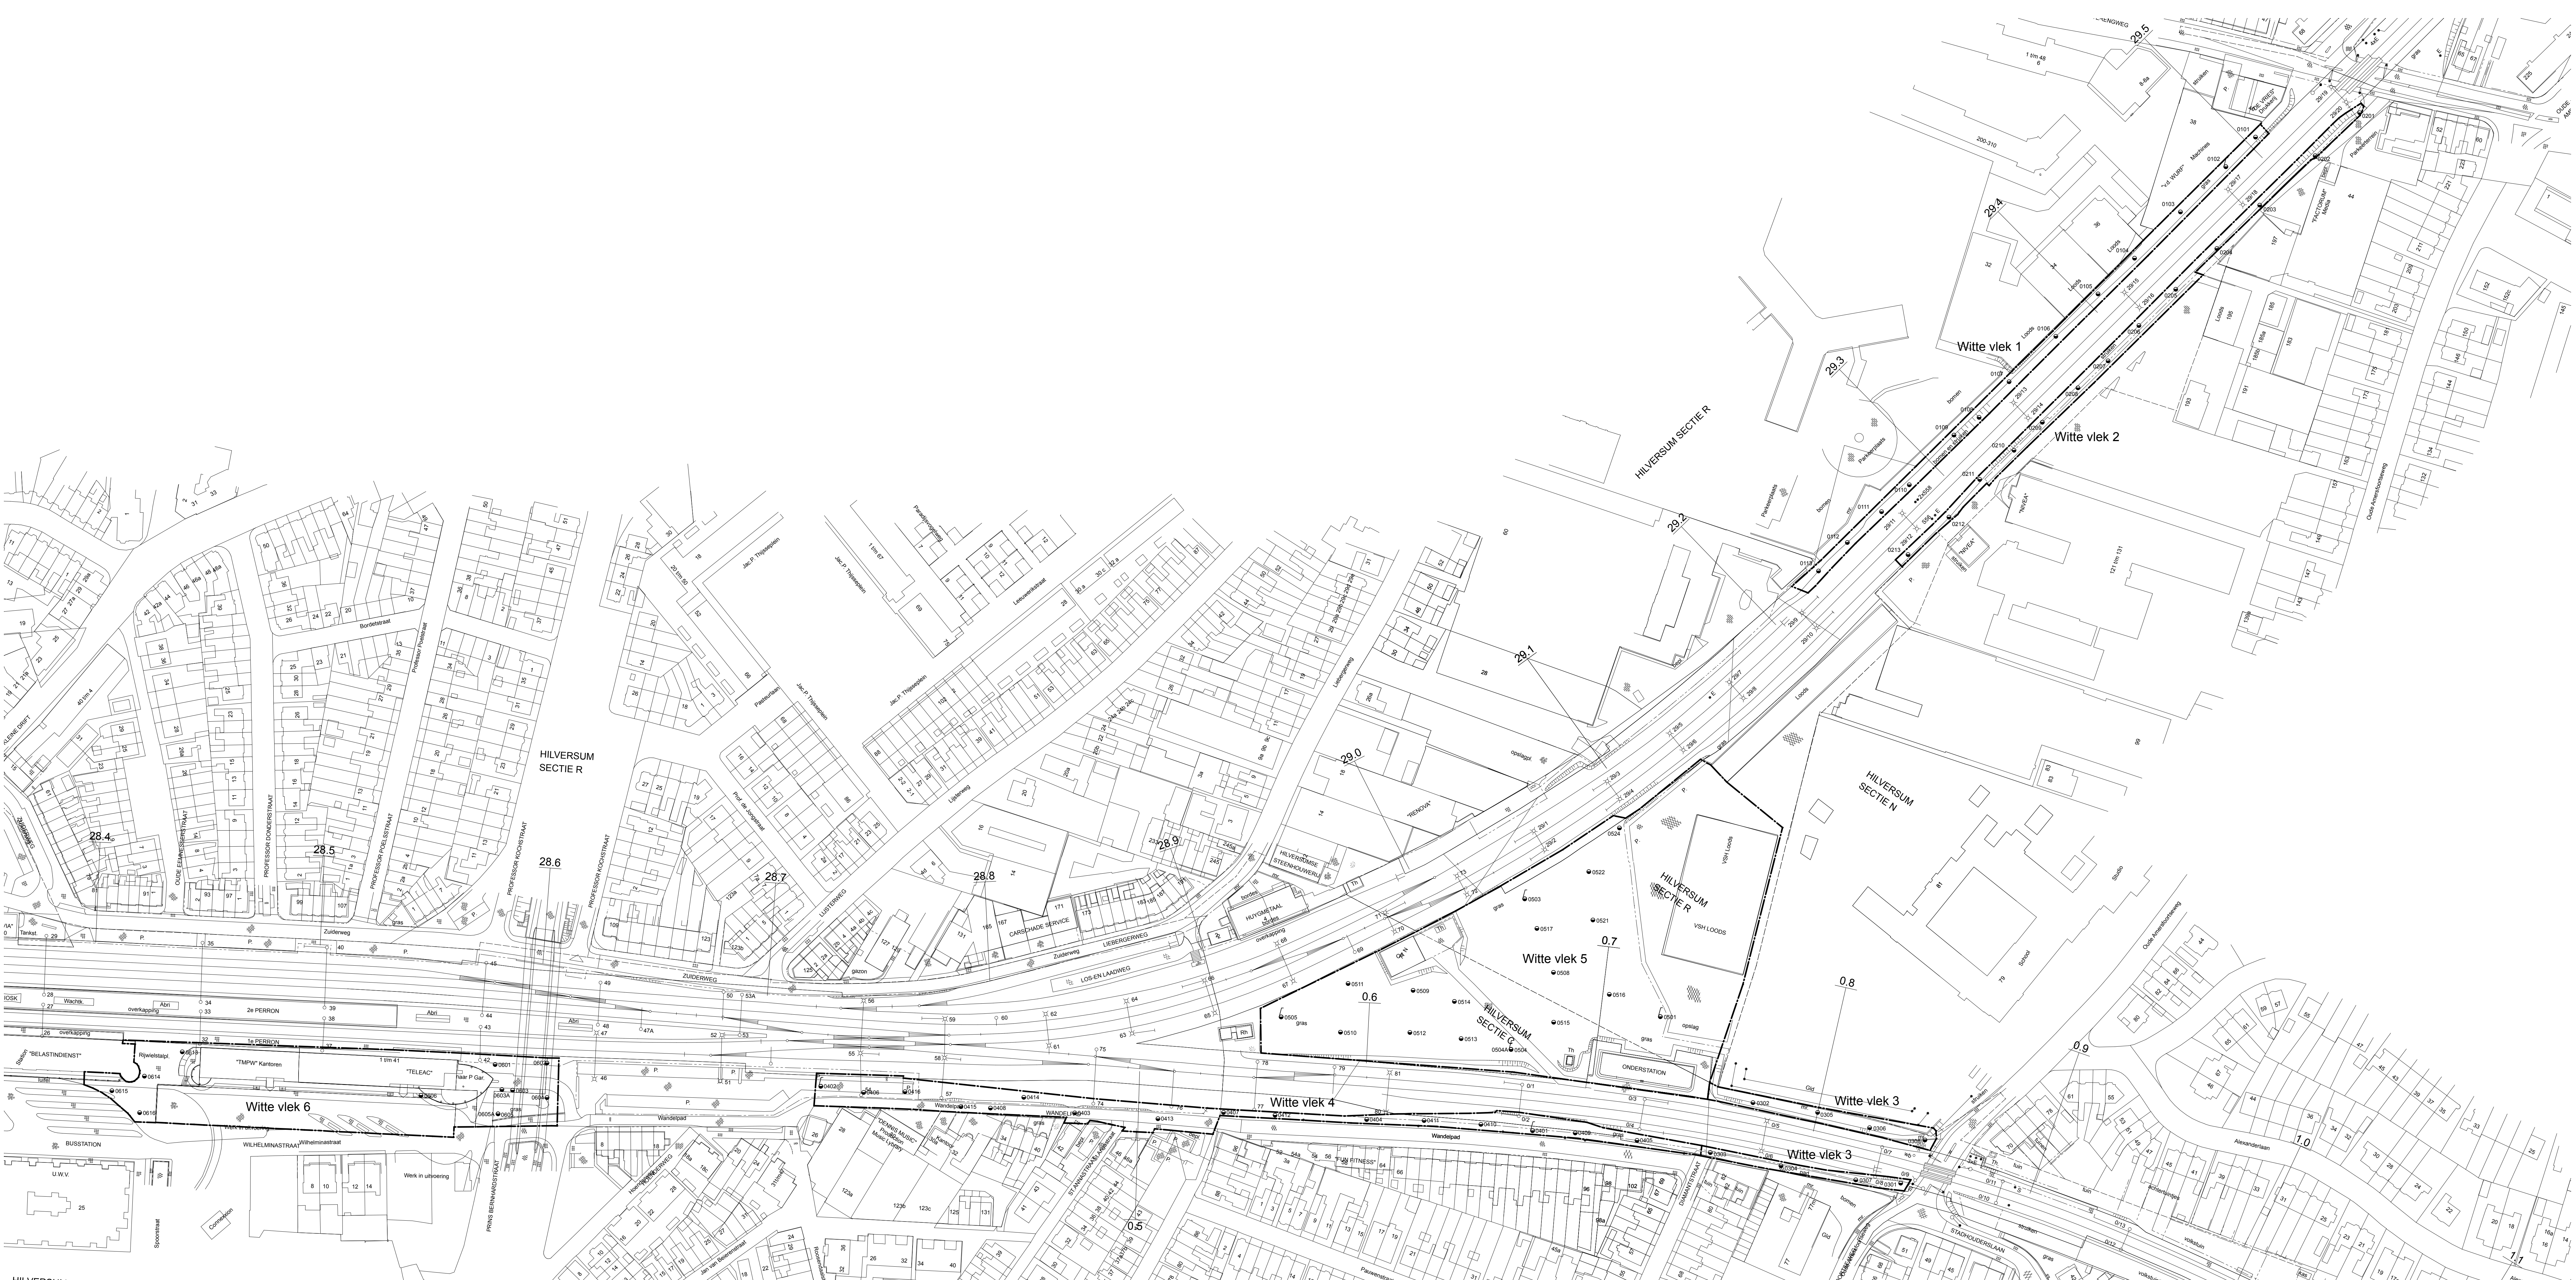
**Situatietekening Witte vlekken 1 t/m 6**  
**NS Emplacement Hilversum**

- Boring met peilbuis nader onderzoek
  - Boring nader onderzoek
  - Grens deellocatie witte vlekkenonderzoek
  - Kilometering
- 29.7
- 0 0.5 1 1.5 2 2.5 3 3.5 4 4.5 5 5.5 6 6.5 7 7.5 8 8.5 9 9.5 10
- schaalstok 1:1.000

In paragraaf 4.7 worden de onderzoeksresultaten van het onderzoek naar 'witte vlekken' weergegeven. Er zijn in totaal zes locaties als 'witte vlek' onderzocht. De bijlagen met betrekking tot het 'witte-vlekkenonderzoek' zijn opgenomen in bijlage 9.

De locatiegegevens van de 'witte vlekken' 1 t/m 6 zijn opgenomen in tabel 15. De locaties betreffen langgerekte stroken grond gelegen langs de spoorbaan. Perceel 5 betreft een driehoekig gevormd perceel dat ingesloten is tussen twee sporen. De percelen 'witte vlek 5 en 6' zijn grotendeels bebouwd met kantoorpanden.
