# Budel MLA-verkeer

*Obstakelbeheersvlakken,  
Veiligheidsstrook en het DIC*

*Versie 1.0*

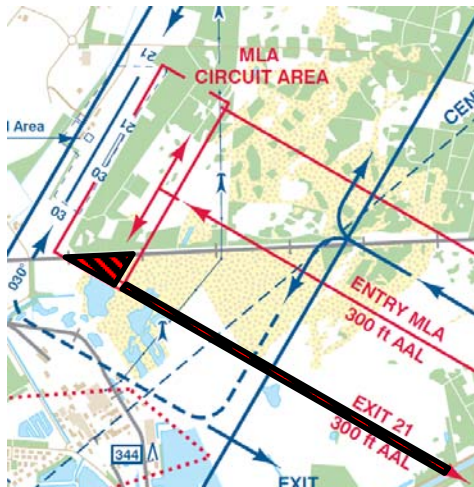
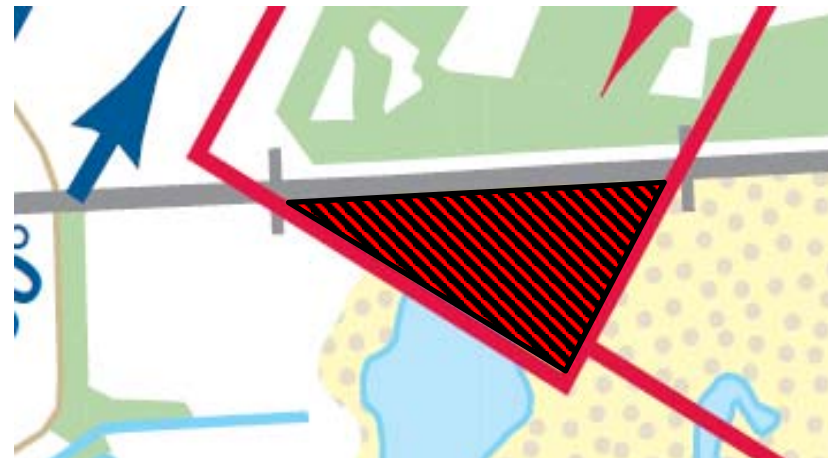
- In het geval van een noodsituatie is één veiligheidsstrook met de dimensies uit voorgaande pagina's (lengte 200 meter) aan te bevelen onder de route binnen het DIC gebied.
- Aanbevolen wordt om de veiligheidsstrook direct onder of direct naast de gepubliceerde routes te leggen. De ruimtelijke impact als gevolg van obstakelvrije vlakken kan dan minimaal gehouden worden.
- Daarnaast is er nog een overlappend gebied waarbij de uitvliegroute van het MLA verkeer over het DIC loopt. Binnen deze route is het mogelijk een veiligheidsstrook te realiseren.

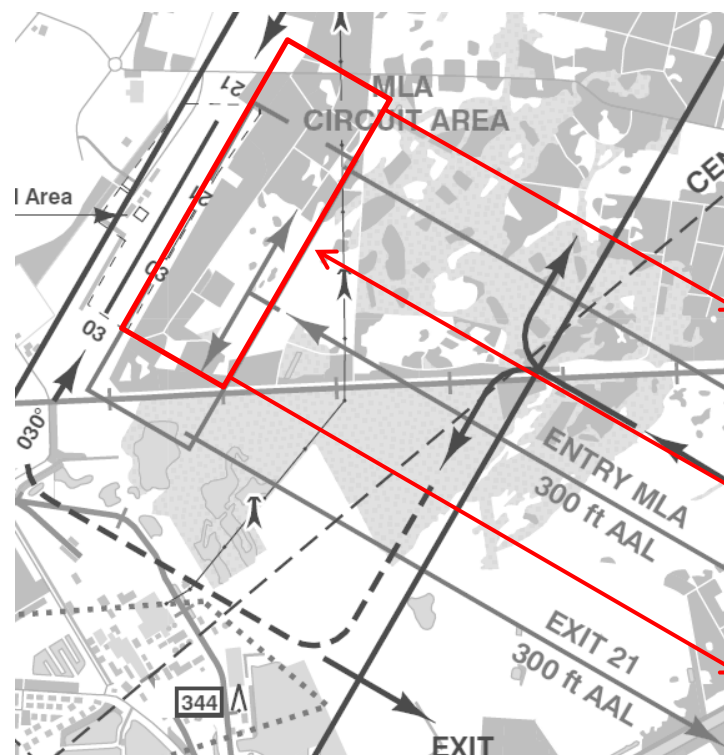
- Wanneer de MLA baan verschoven wordt veranderd ook de ligging van het MLA circuit.
- Met de nieuwe ligging is er geen overlapping meer tussen het MLA circuit en het DIC gebied (zie afbeelding).
- Slechts een klein deel van 1 van de 2 uitvliegroutes loopt nu nog over het DIC.
