REF.: B23.8940/Brfrpp-01/MH

DATUM: 24 augustus 2023

**Onderwerp: Resultaten aanvullend verkennend bodemonderzoek,
Voederheil II fase 2 te Zeeland (gemeente Maashorst)**

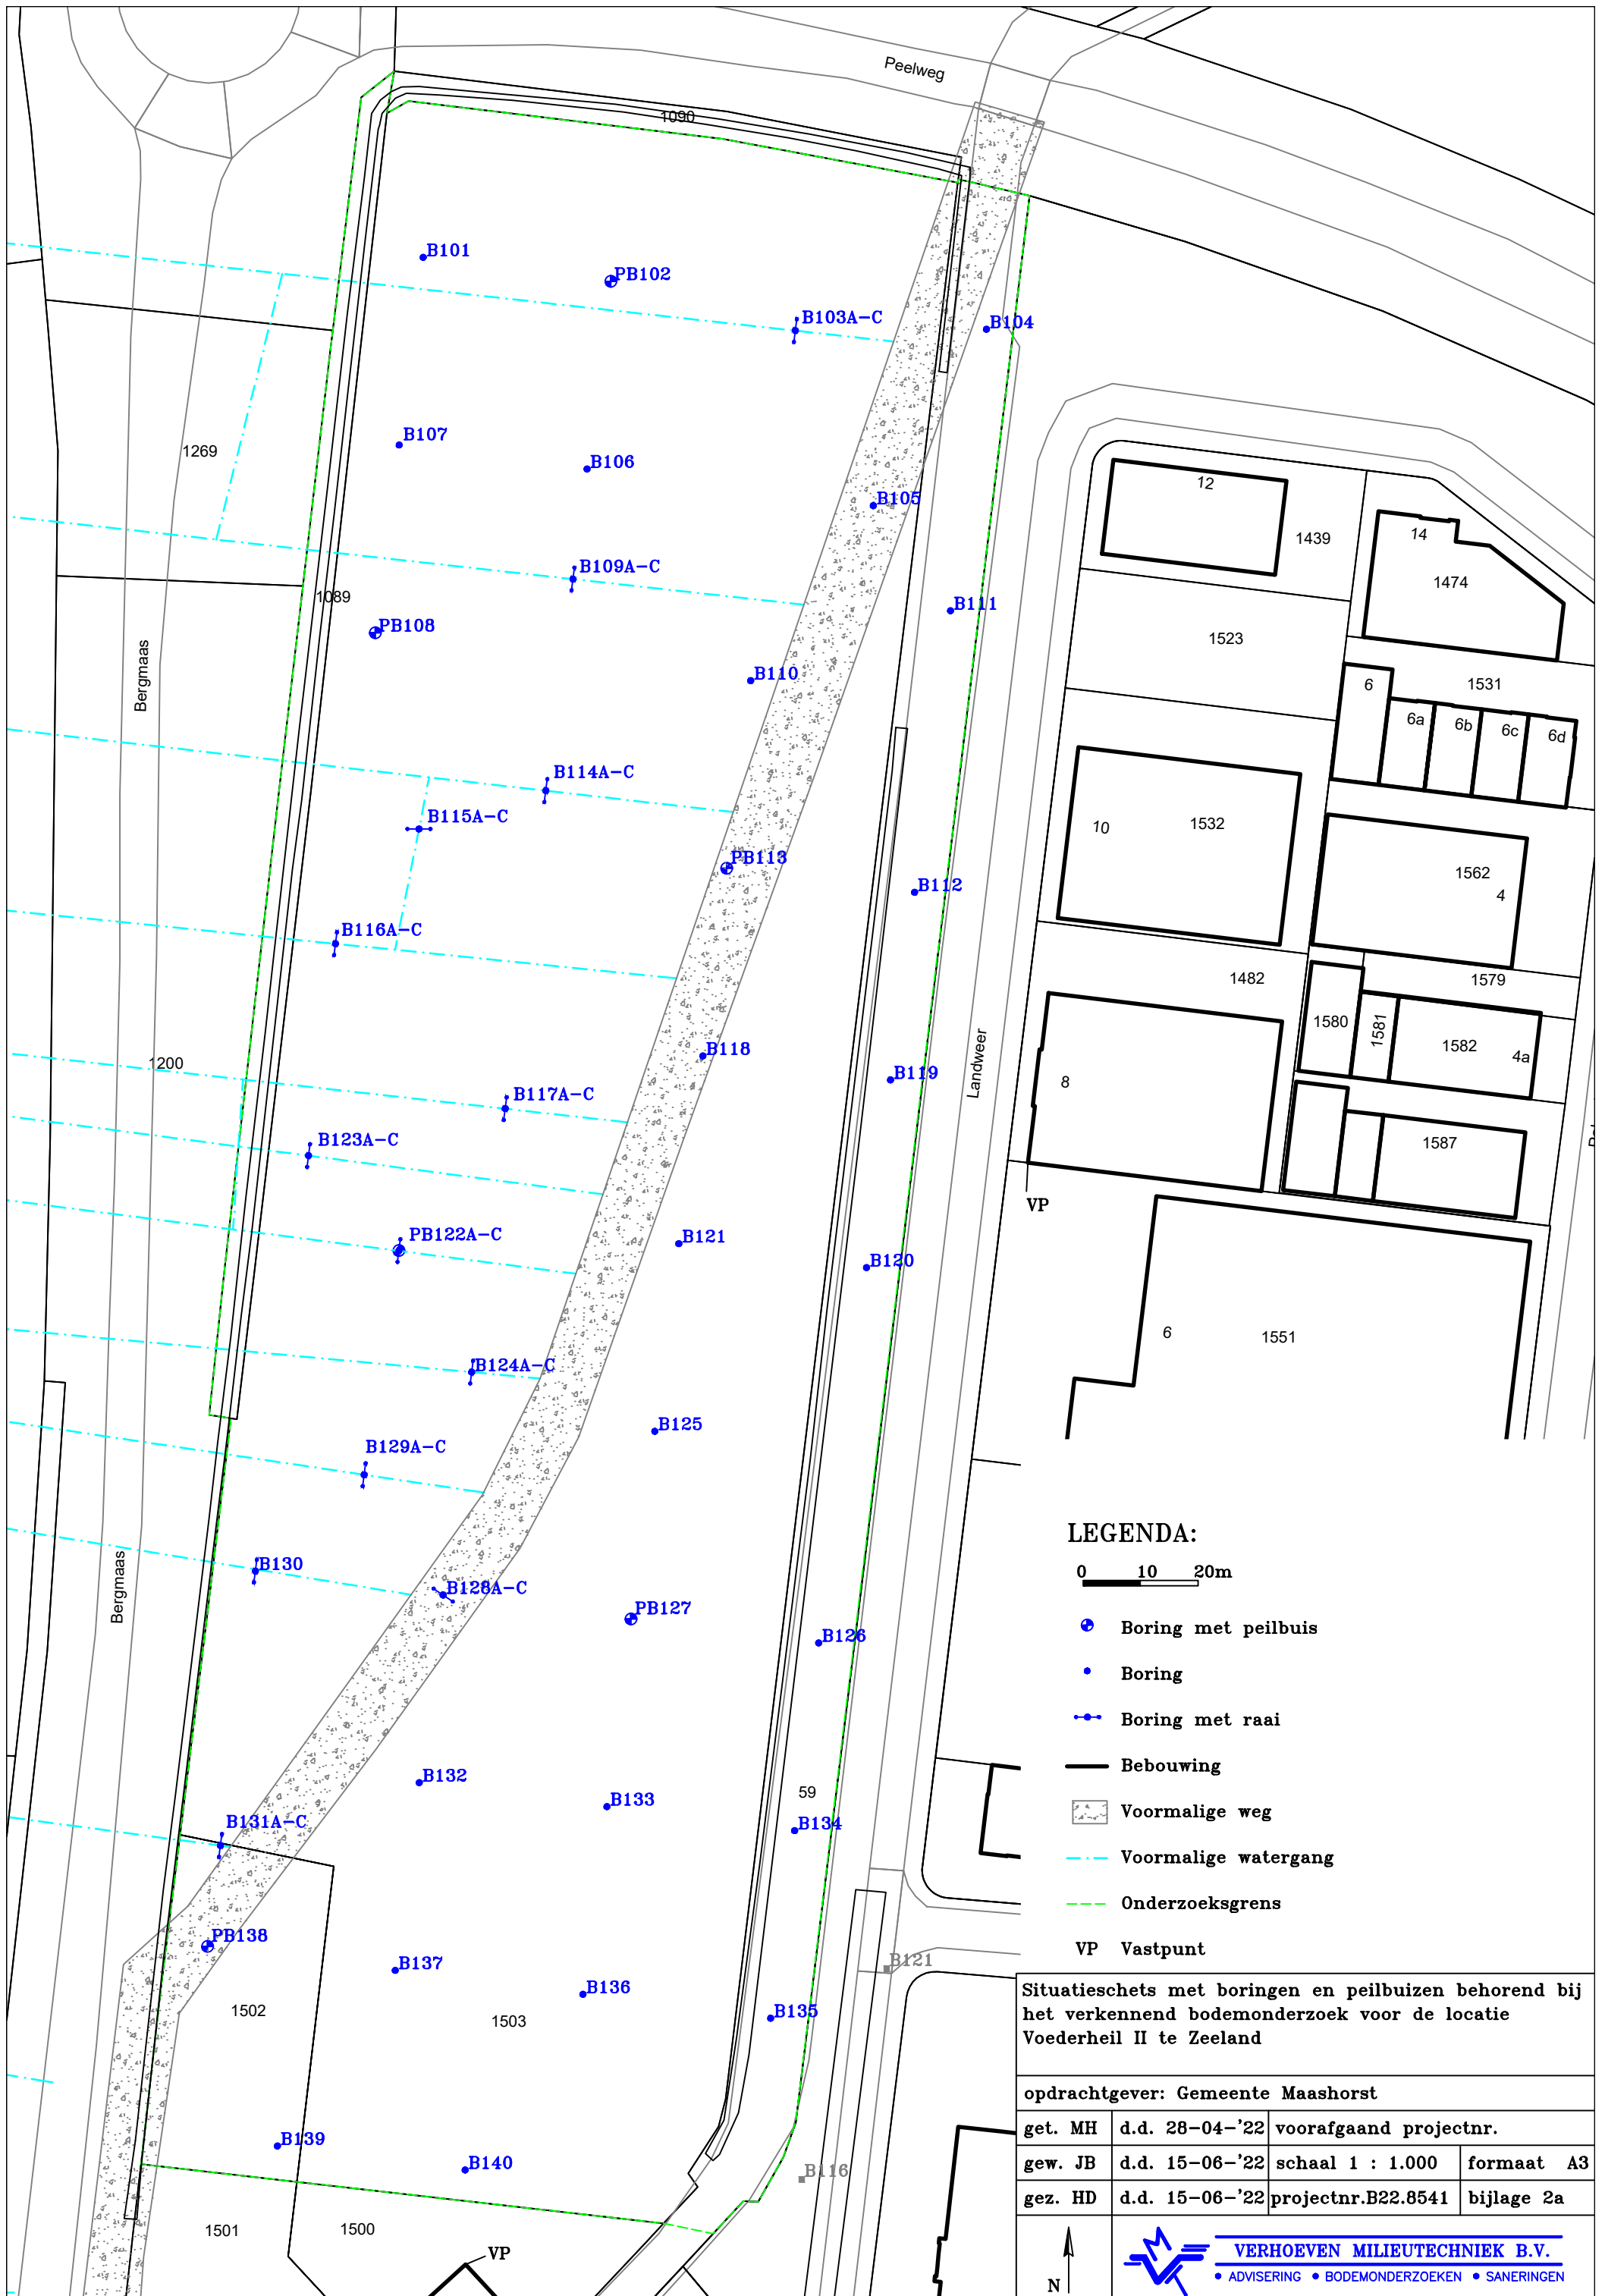
Situatieschets met boringen en peilbuizen behorend bij het verkennend bodemonderzoek voor de locatie Voederheil II te Zeeland
