# Quickscan cultuurhistorische waarden gemeentelijke begraafplaats Wapenveld

**Bureau Funeralia  
IJsselstein,  
Maart 2025**

IJsselstein, maart 2025  
Rapport 2025-045

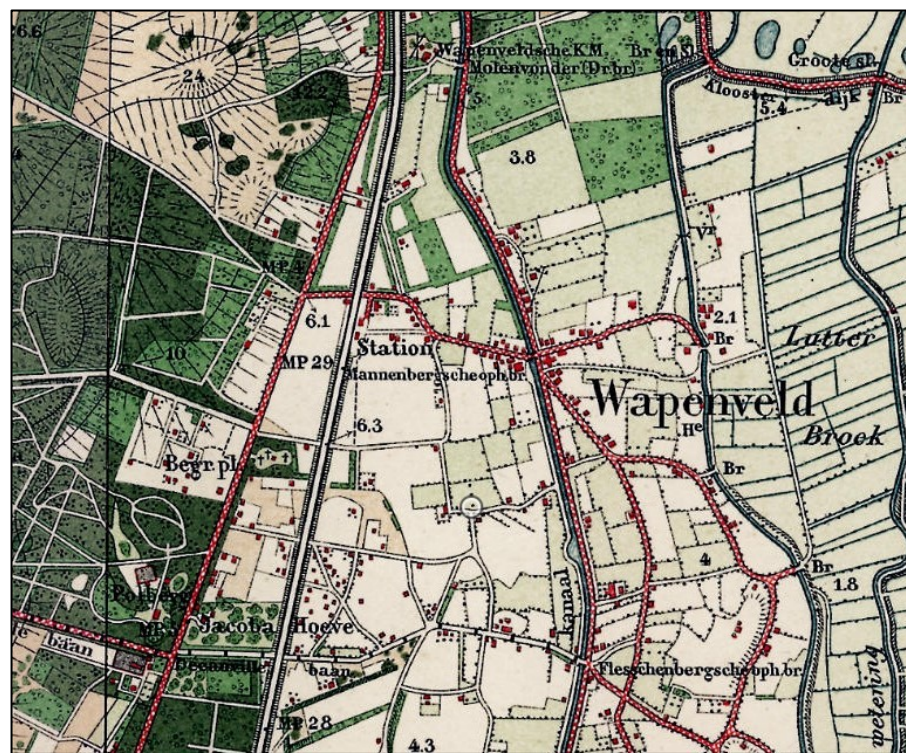
Afbeelding 5: Begraafplaats linksonder van het centrum (Topotijdreis).

Aankankelijk lag de begraafplaats buiten de bebouwde kom, ten zuidwesten van het dorp, zoals te zien op afbeelding 5. Begin twintigste eeuw schoof de grens van het dorp steeds verder op en raakte de begraafplaats aan drie zijden omringd door stedelijke bebouwing. Aan de westzijde van de begraafplaats, aan de overzijde van de Groteweg, grenst de begraafplaats aan een drietal oorspronkelijke heide-ontginningslandgoederen.
