Verkennend bodem- en asbestonderzoek

Walem 63 te Walem
(gemeente Valkenburg aan de Geul)

Rapportnummer: E224391.005/ROE

Datum: 28 februari 2023

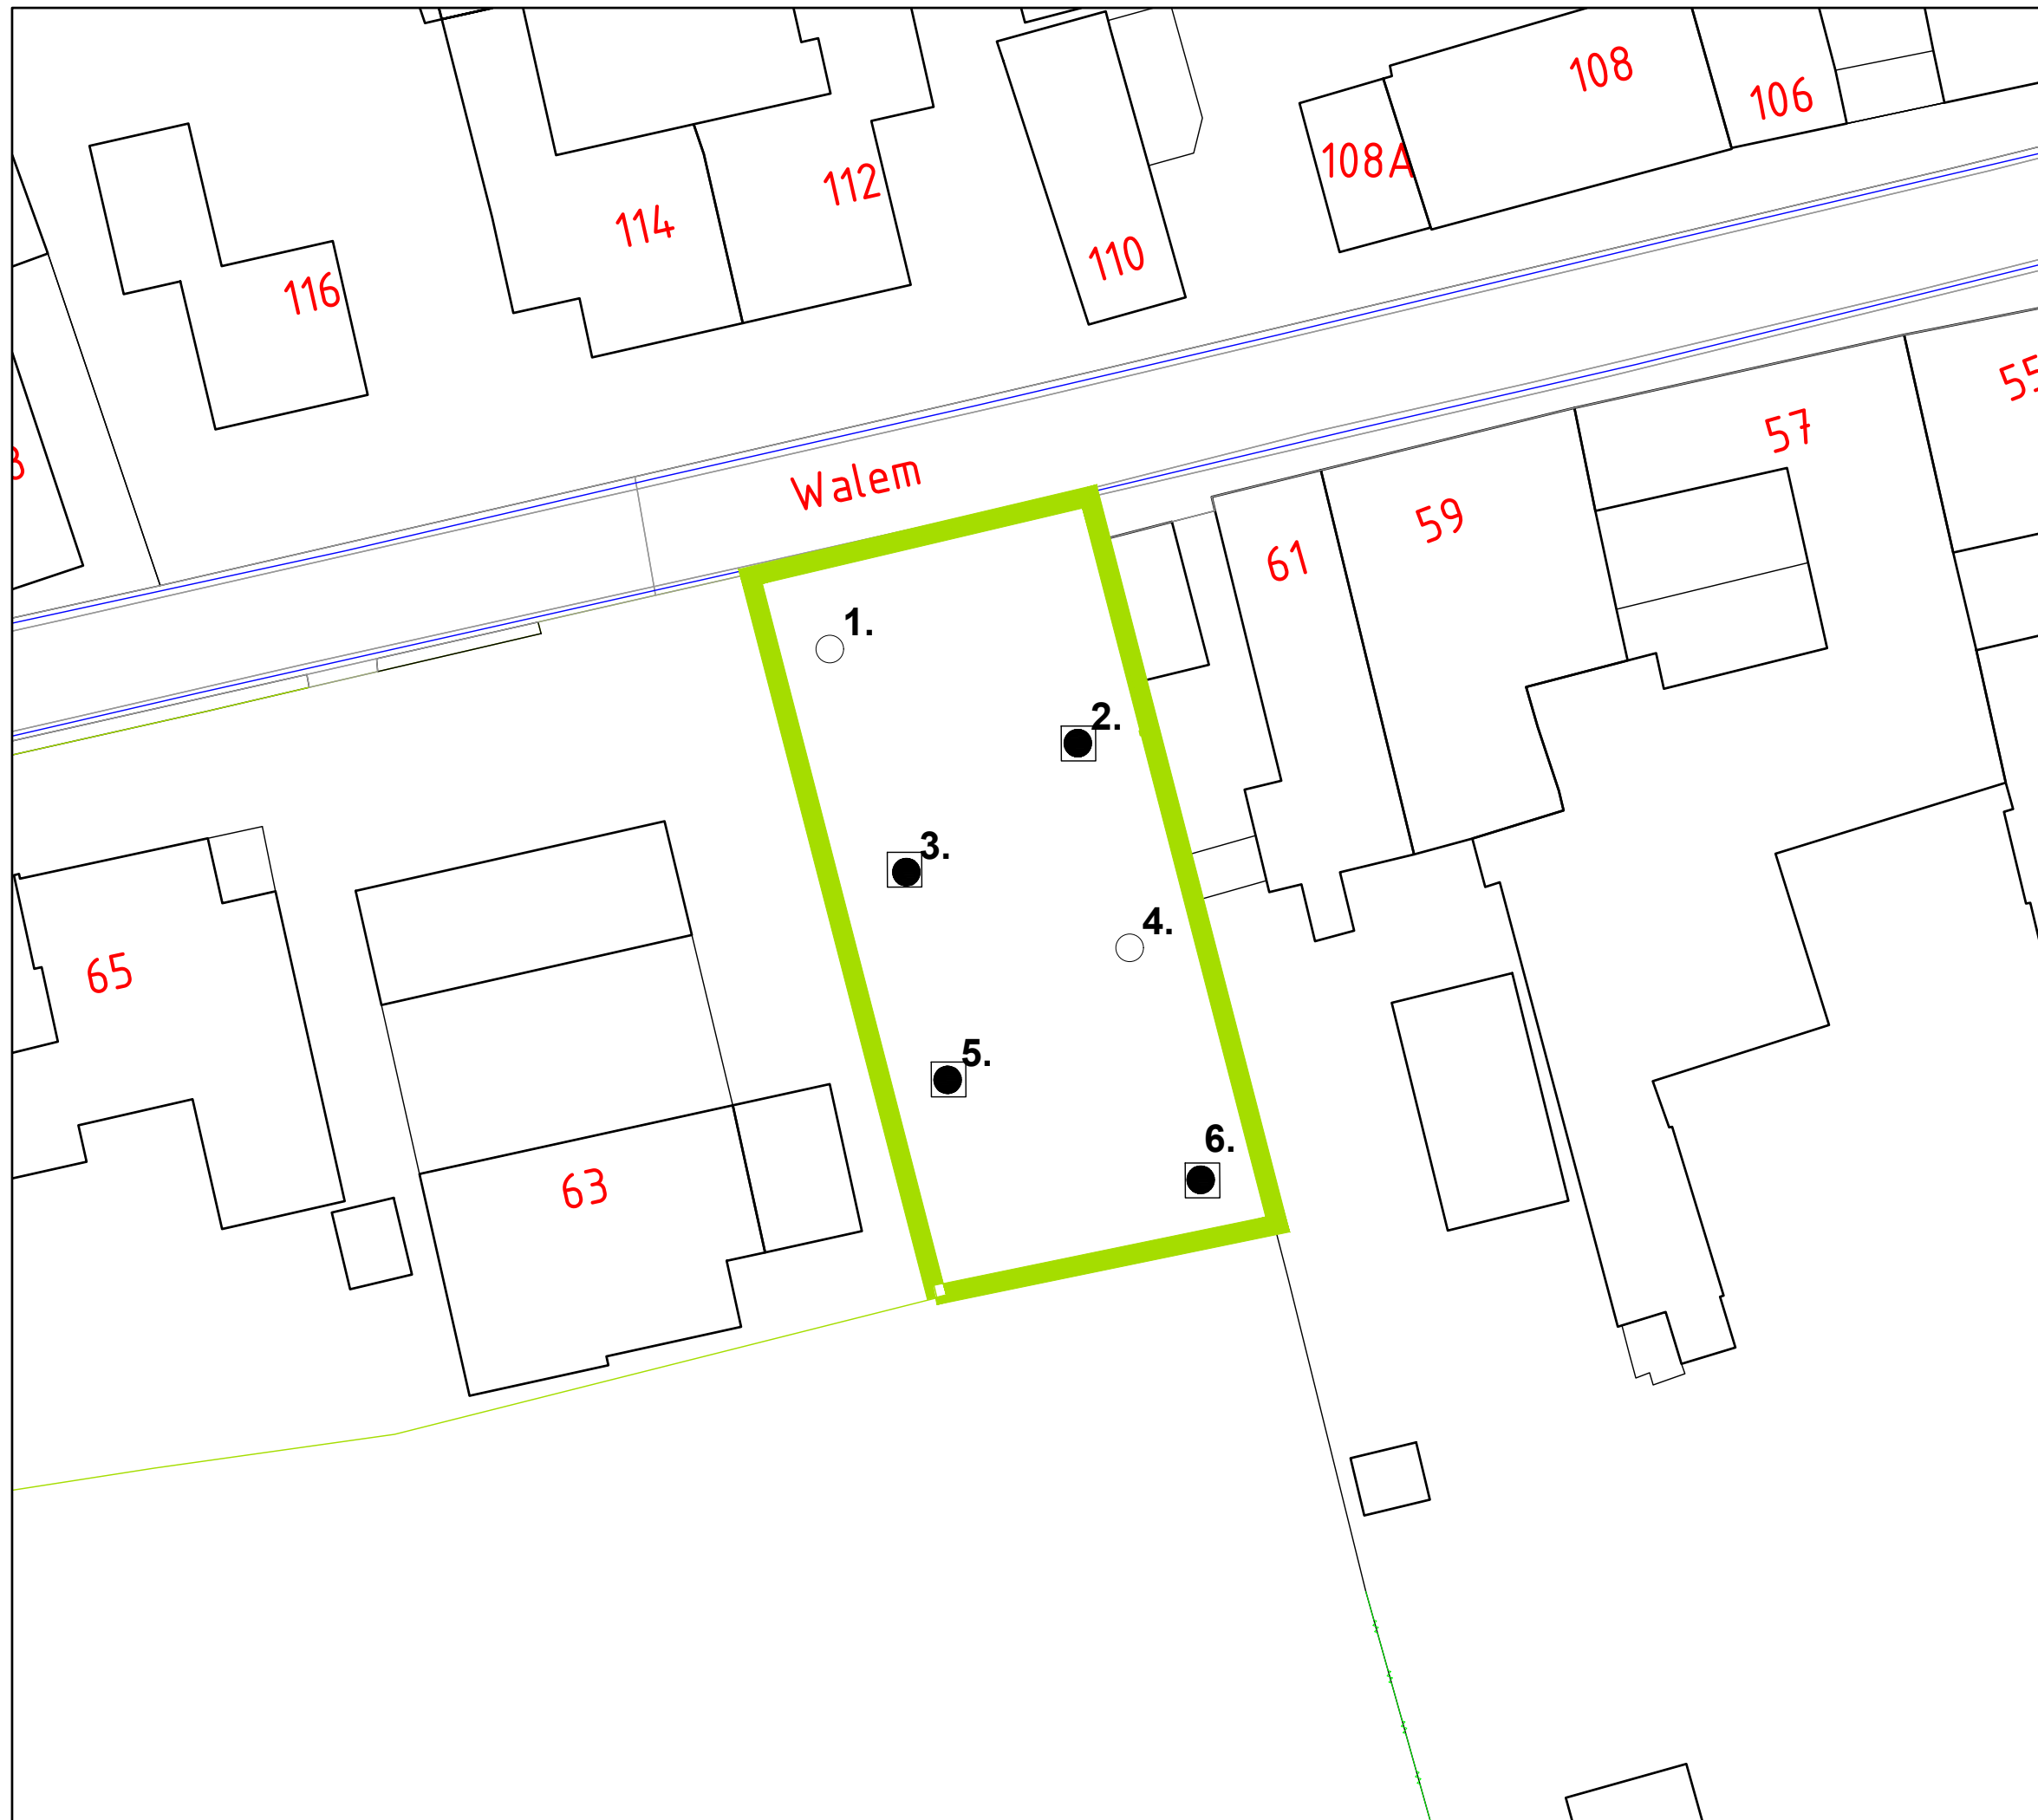
Bijlage 2
Situatie onderzoekslocatie
met ligging boorpunten

De boringen in combinatie met de inspectiegaten voor het asbestonderzoek zijn met behulp van een edelmanboor en een spade op 20 januari 2023 gemaakt. In bijlage 2 is een overzicht van de geplaatste boringen met asbestinspectiegaten opgenomen. De beschrijvingen van de boorprofielen staan in bijlage 3 vermeld.
