**Schriftelijke vragen d.d. 27 september 2023, Behouden waardevolle bomen  
Kloostergoed Theresia.**

| <b>Onderwerp</b> | Beantwoording schriftelijke vragen ex art. 42 RvO van de fractie PVDA-GL d.d. 27 september 2023 inzake Behouden waardevolle bomen Kloostergoed Theresia | | |

## VISIE BOMENLAAN

Kloostergoed Theresia | Jagerboschlaan 17, Vught

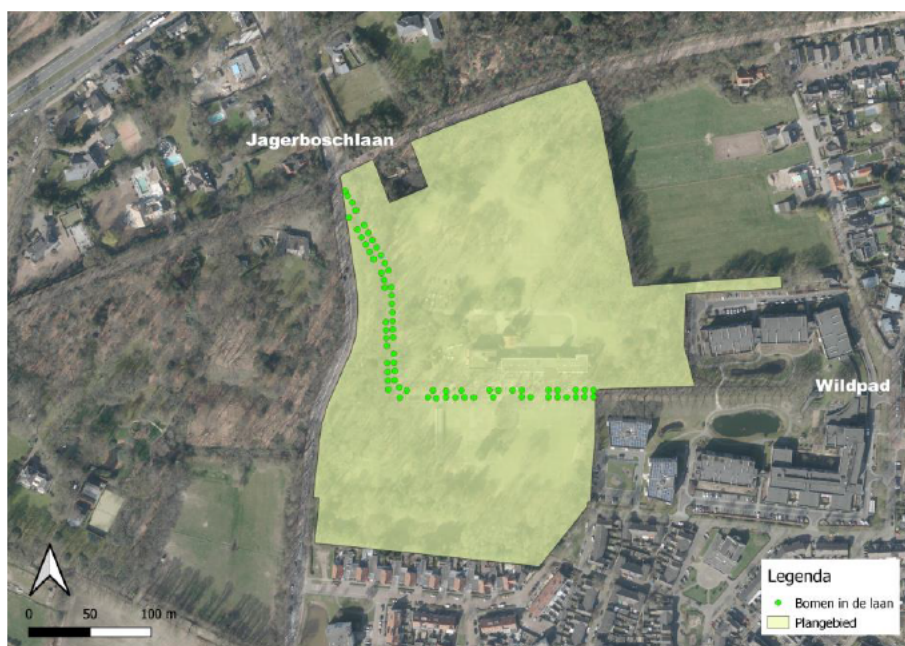
Afbeelding 1: plangebied

De visie richt zich op de bomenlaan op het voormalig Kloostergoed Theresia, aan de Jagerboschlaan 17 in Vught (zie *afbeelding 1 en 2*). De bomenlaan verbindt de Jagerboschlaan aan de noordzijde met het Wildpad aan de oostzijde. Een deel van de bomenlaan aan de oostzijde is op dit moment geen eigendom van BPD. Het terrein is ter plaatse van de perceelsscheiding middels een hek afgesloten.
