doorlatendheidsonderzoek BP Heijde Park

Rapport doorlatendheidsonderzoek BP Heijde Park

Heistraat, Waalre

Rapportnummer
18745.005
Versienummer
D1
Status
Definitief
Datum
30 augustus 2023

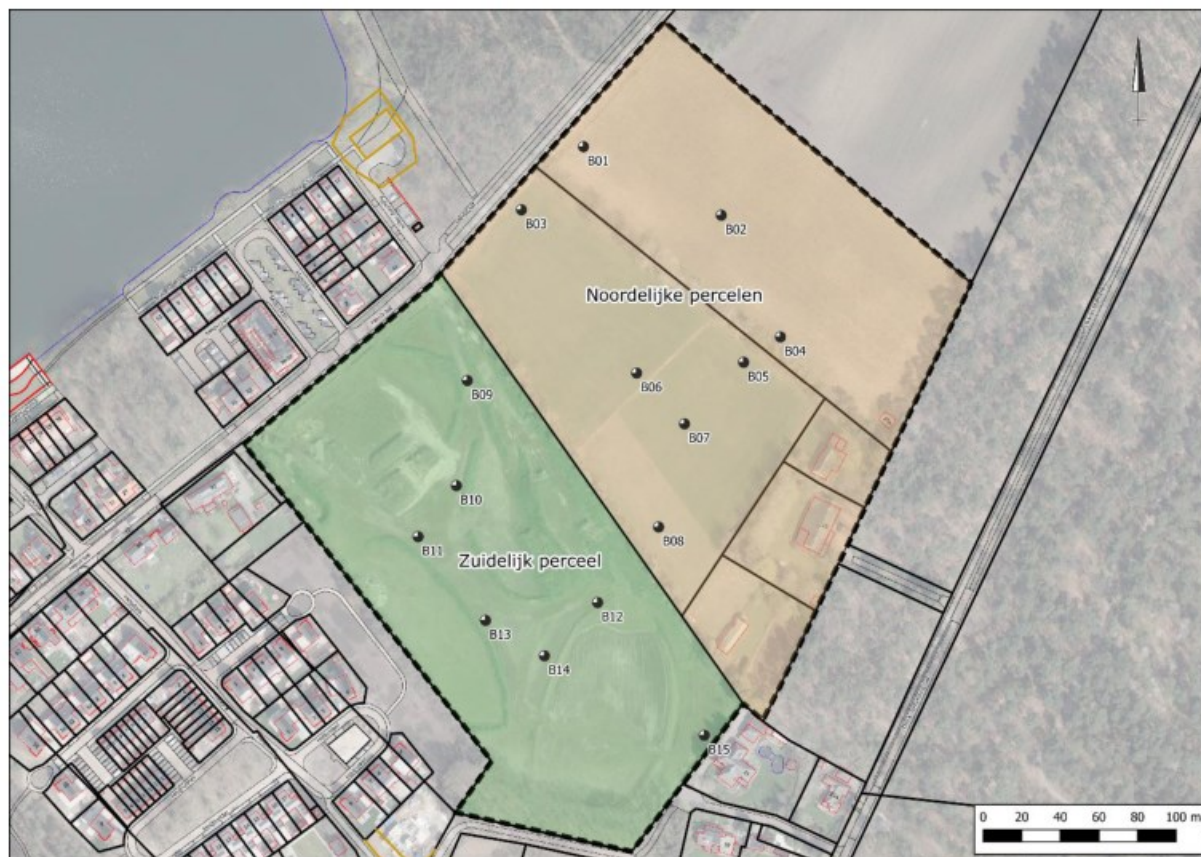
Figuur 4.1 Verdeling doorlatendheidsmetingen percelen

Bij de veldinspectie is een verschil in bodemgesteldheid van het maaiveld vastgesteld tussen de noordelijke percelen (o.a. nummers 2883 en 5340) en het zuidelijke perceel (nummer 4345). De bodem van het zuidelijke perceel is plaatselijk opgehoogd, waarbij over vrijwel het gehele perceel grond op de originele bodem is opgebracht. Aangezien dit effect kan hebben op de waterdoorlatendheid van de bodem is een splitsing gemaakt tussen de noordelijke percelen en het zuidelijke perceel voor het bepalen van de waterdoorlatendheid. In figuur 4.1 is een overzicht weergegeven van de doorlatendheidsmetingen die binnen de noordelijke en zuidelijke percelen zijn gelegen.

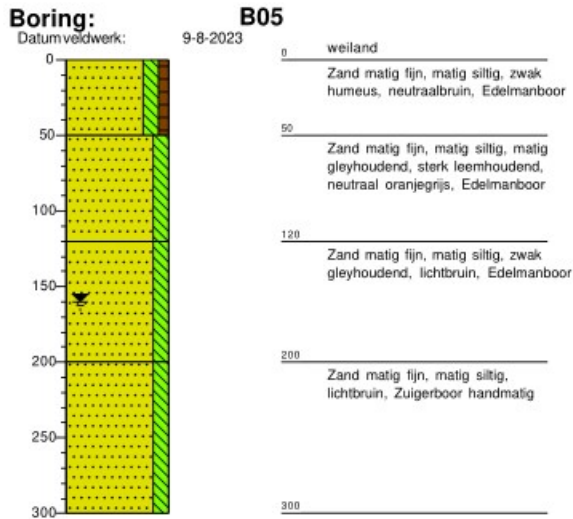
Bijlage 3 Boorprofielen

De bovengrond bestaat voornamelijk uit zwak humeus, matig tot sterk siltig, zeer fijn tot matig grof zand. De ondergrond bestaat uit matig tot sterk siltig, matig fijn tot matig grof zand. In de ondergrond komen plaatselijk leemlaagjes voor. Bovendien is de ondergrond plaatselijk zwak gleyhoudend.

Op basis van de profielbeschrijvingen en de actuele grondwaterstand zijn de te onderzoeken bodemlagen vastgesteld. Vervolgens is in de directe nabijheid van de referentieboring, per meting, een nieuwe boring verricht tot in de te onderzoeken homogene bodemlaag. Bij de keuze van de te onderzoeken bodemlaag is rekening gehouden met de doelstelling van het onderzoek. Op de locatieschets in bijlage 2 is de situering van de meetpunten aangegeven. Van het opgeboorde materiaal is een boorbeschrijving conform de NEN 5104 gemaakt (zie bijlage 3).
