**gemeente  
Haarlemmermeer**

Uw brief  
Ons kenmerk 2022.0001382  
Bijlage(n) Keuringsrapporten gemeentelijke gymzalen 2021  
Onderwerp Beantwoording schriftelijke vragen van de fracties van D66 en GroenLinks over de gymzalen

# Onderhoudsrapport

**Datum inspectie** 05-08-2021  
**Betreft** Gymzaal Amazone  
**Adres** Mathilde Wibautstraat 22, 2135 MC  
Hoofddorp

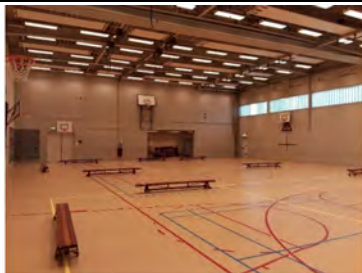
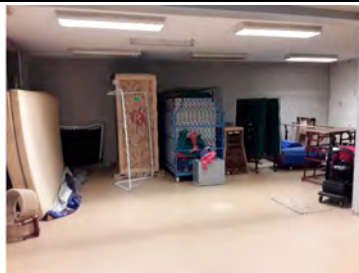
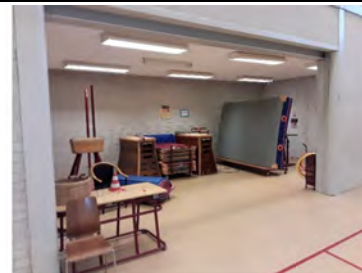
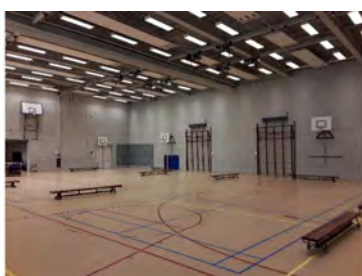
**T-Spec algemeen -**

| Offerte | Aantal | Toestel | In orde | In orde met<br>aandachtspunt | Afgekeurd | Bouwjaar | Opmerkingen | Advies<br>vervangingsjaar |
|---|---|---|---|---|---|---|---|---|
| | 6 | Vloervoorziening Klimraam vloervergrendeling | | | | 2005 | Vier stuks gangbaar gemaakt. | |

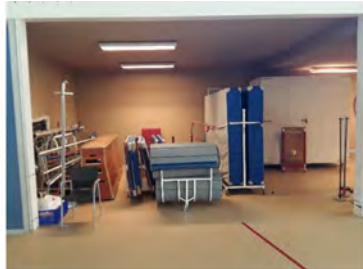
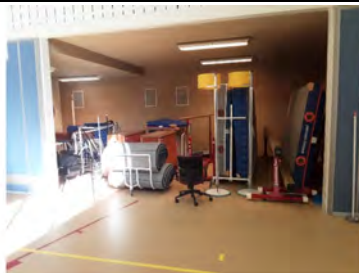
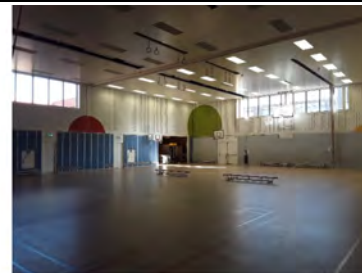
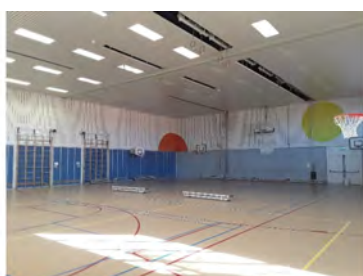
**T-Spec algemeen -**

| Offerte | Aantal | Toestel | In orde | In orde met aandachtspunt | Afgekeurd | Bouwjaar | Opmerkingen | Advies vervangingsjaar |
|---|---|---|---|---|---|---|---|---|
| | 6 | Vloervoorziening Klimraam vloervergrendeling | | | | 2016 | | |

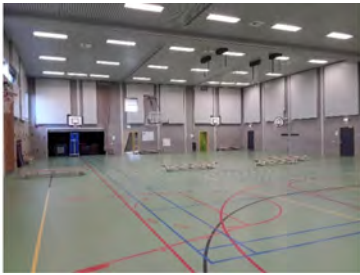
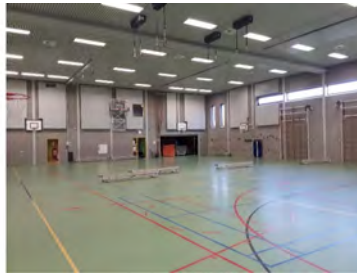
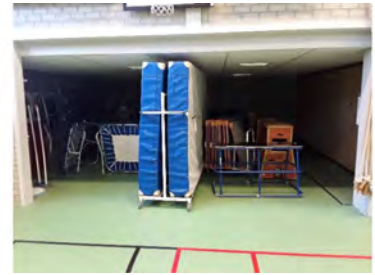
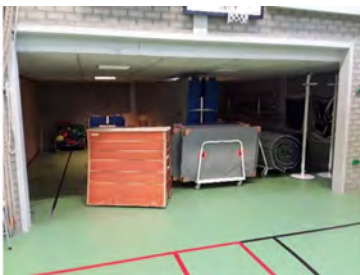
**T-Spec algemeen -**

| Offerte | Aantal | Toestel | In orde | In orde met aandachtspunt | Afgekeurd | Bouwjaar | Opmerkingen | Advies vervangingsjaar |
|---|---|---|---|---|---|---|---|---|
| | 3 | Vloervoorziening Klimraam vloervergrendeling | | | | 2017 | | |

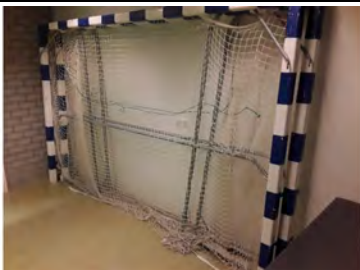
**Handbaldoel 100 cm diep - 00.459.991; 00.459.992**

| Offerte | Aantal | Toestel | In orde | In orde met aandachtspunt | Afgekeurd | Bouwjaar | Opmerkingen | Advies vervangingsjaar |
|---|---|---|---|---|---|---|---|---|
| | 2 | Handbaldoel 100 cm diep | | | ■ | 2014 | Zie defecte onderdelen. | |

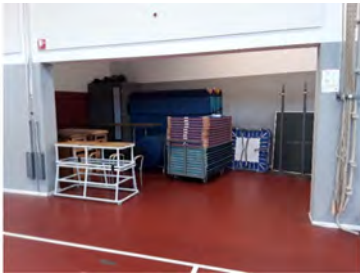
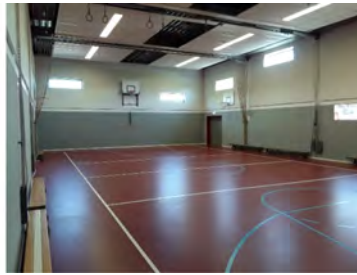
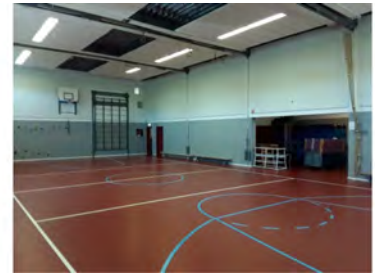
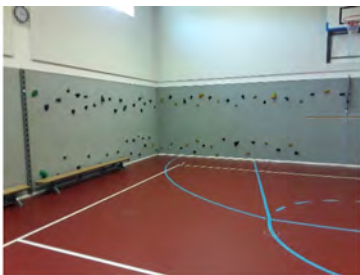
**T-Spec algemeen -**

| Offerte | Aantal | Toestel | In orde | In orde met<br>aandachtspunt | Afgekeurd | Bouwjaar | Opmerkingen | Advies<br>vervangingsjaar |
|---|---|---|---|---|---|---|---|---|
| | 2 | Vloervoorziening Klimraam vloervergrendeling | <input checked="" type="checkbox"/> | | | 2000 | | |

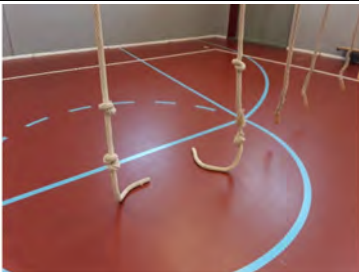
**Klim- en touwladder installatie Recht - Knopentouw (geknoopt in touw) - 00.005.444; 00.005.445**

| Offerte | Aantal | Toestel | In orde | In orde met aandachtspunt | Afgekeurd | Bouwjaar | Opmerkingen | Advies vervangingsjaar |
|---|---|---|---|---|---|---|---|---|
| | 2 | Klim- en touwladder installatie Recht 6 touwen, Gevlochten, lederen sok | | | | 2000 | Zie defecte onderdelen | |

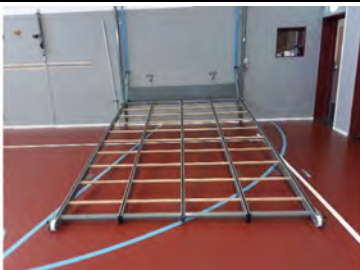
**Klimraam - Elektrisch verstelbaar - 00.005.441**

| Offerte | Aantal | Toestel | In orde | In orde met aandachtspunt | Afgekeurd | Bouwjaar | Opmerkingen | Advies vervangingsjaar |
|---|---|---|---|---|---|---|---|---|
| | 1 | Klimraam - Elektrisch verstelbaar Metalen stijlen, 4 vaks | | | | 2000 | Zie defecte onderdelen | |

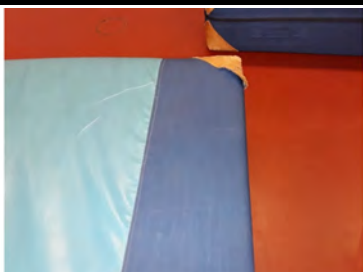
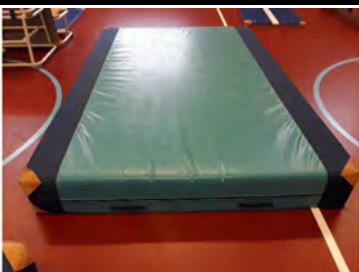
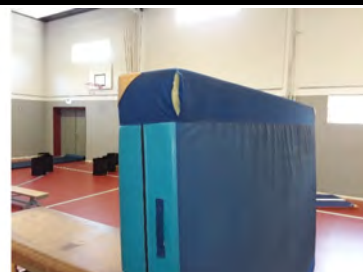
**Mat Landingsmat - Hoes - 00.005.457; 00.005.458**

| Offerte | Aantal | Toestel | In orde | In orde met aandachtspunt | Afgekeurd | Bouwjaar | Opmerkingen | Advies vervangingsjaar |
|---|---|---|---|---|---|---|---|---|
| | 2 | Mat Landingsmat Bisonyl, 300 x 200 cm, Dikte 30 cm | | | | 2000 | Zie defecte onderdelen | |
