## **Hangvennen in het Schutterspark te Brunssum, een uniek biotoop**

Actualisatie kostenraming 18 februari 2020

## Hangvennen Brunssum

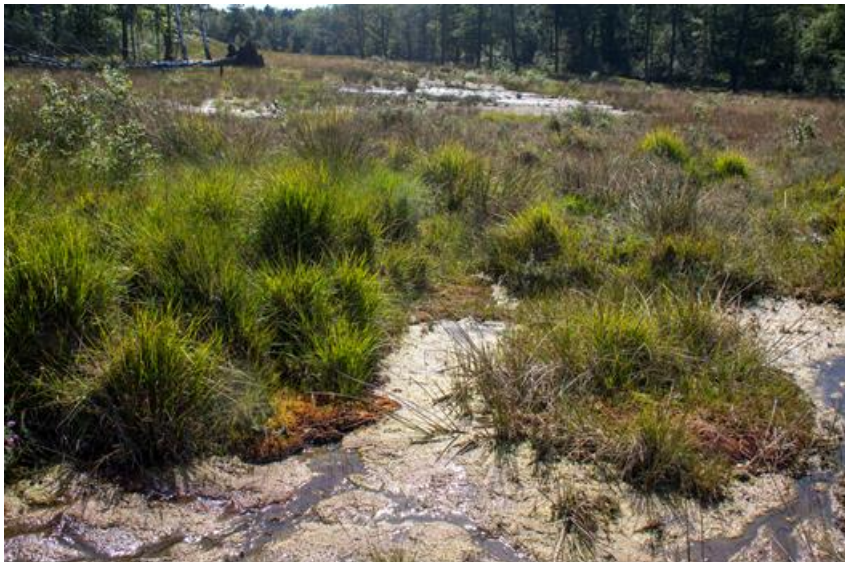
Foto 1 In het grotendeels beboste Schutterspark zijn nog steeds bijzondere kwelmilieus te vinden die tot het ontstaan van hellingveentjes hebben geleid.

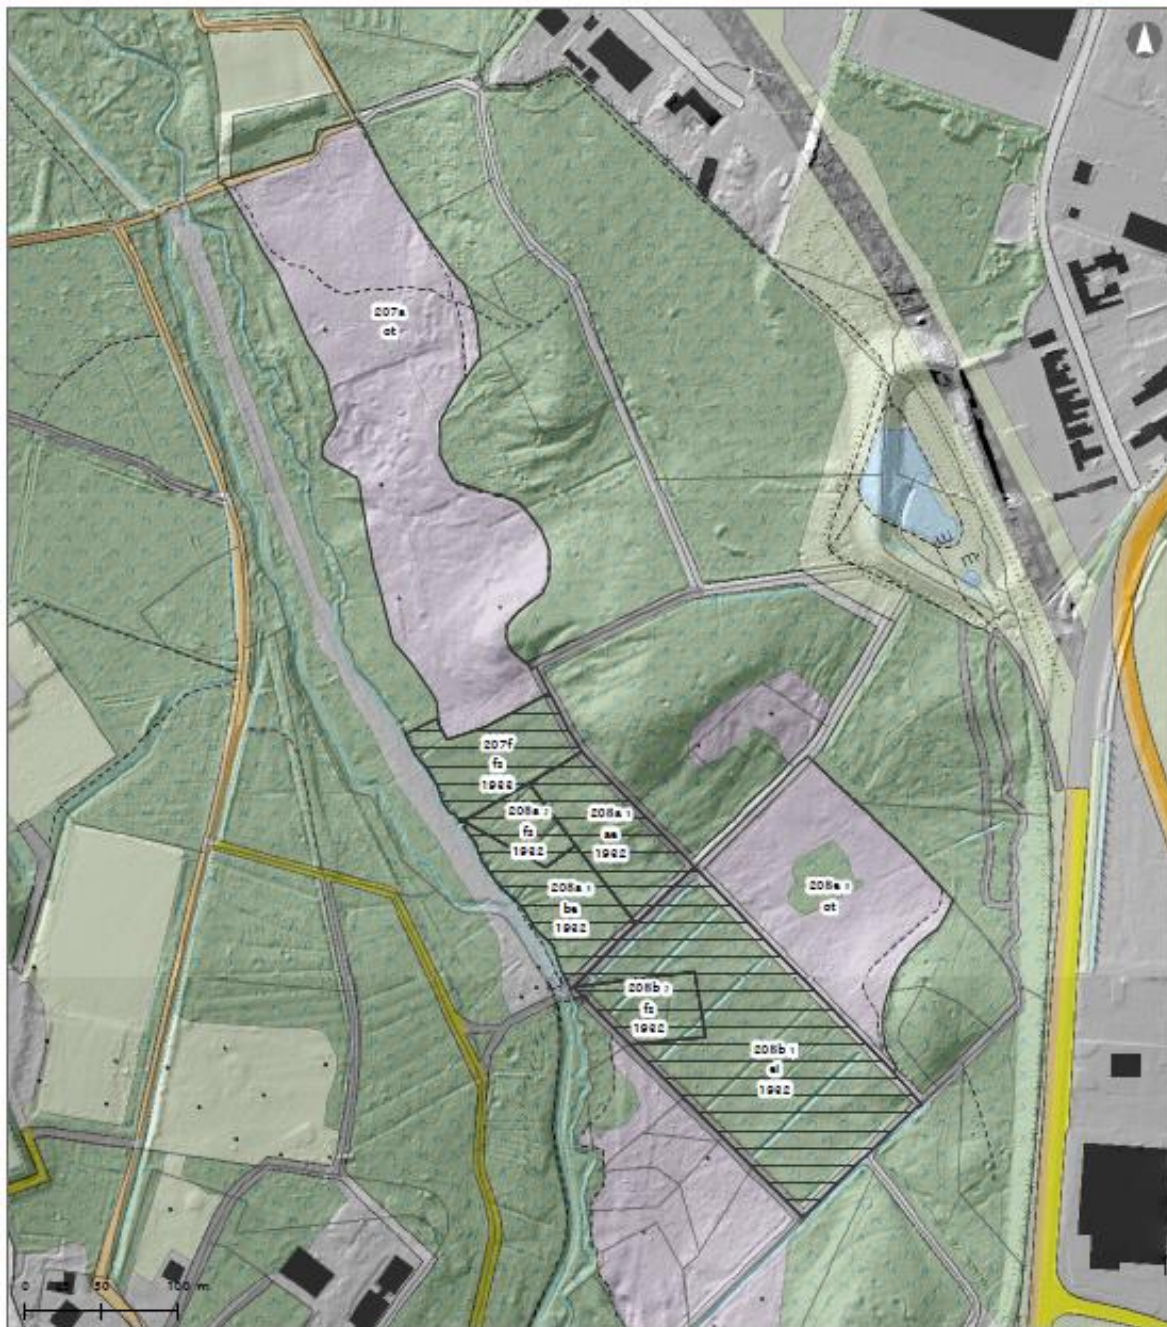
In het Schutterspark liggen diverse percelen waar omvorming van bos (Amerikaanse eik) naar hangvennen van groot belang is. Met name de volgende percelen (vakken) zijn zeer geschikt (deze percelen sluiten bij omvorming naadloos aan bij de in 2007-2009 herstellende hangvennen (zie bijgaande kaart).

Het gaat hier om de vakken:

| 207f | 0.48 ha |
| 208a1 | 0.51 ha |
| 208a2 | 0.19 ha |
| 208a3 | 0.47 ha |
| 208b1 | 2.06 ha |
| 208b2 | <u>0.27 ha</u> |

Totaal: 3.98 ha
