## Second Opinion

# Ontsluiting Westeinderhage te Kudelstaart

Verkeersveiligheidseffecten de Bilderdammerweg

Opdrachtgever: Gemeente Aalsmeer  
Datum: 19 december 2022  
Versie: Definitief

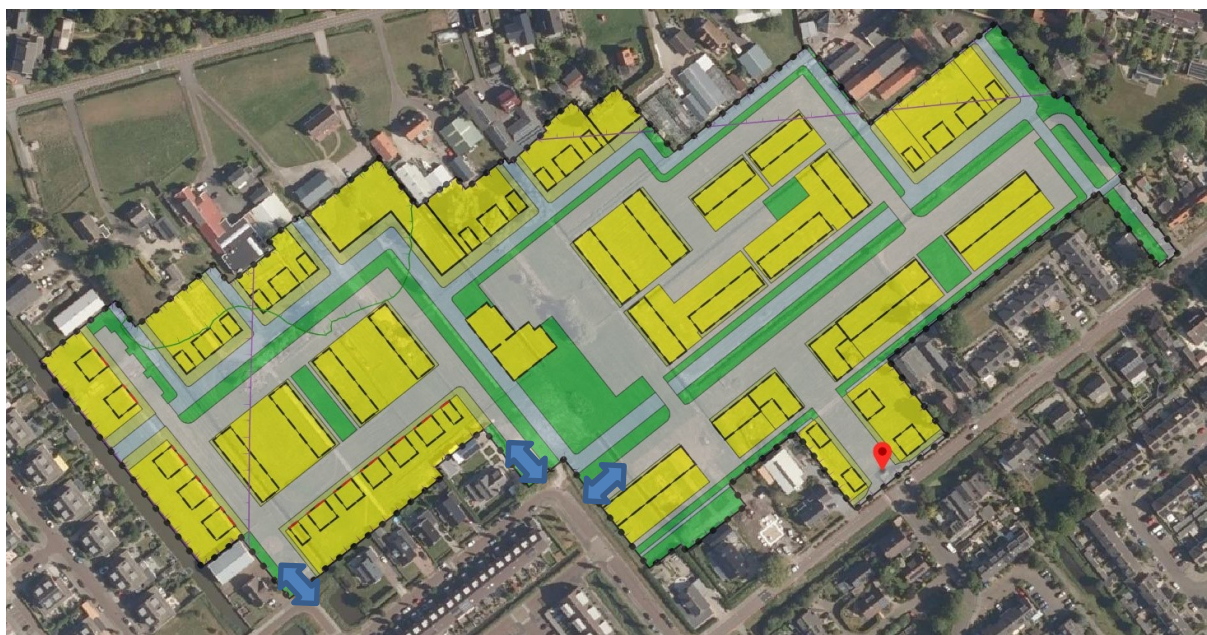
Figuur 1 – Beeld van de nieuwbouwwijk Westeinderhage [bron: [www.Ruimtelijkeplannen.nl](http://www.Ruimtelijkeplannen.nl)]

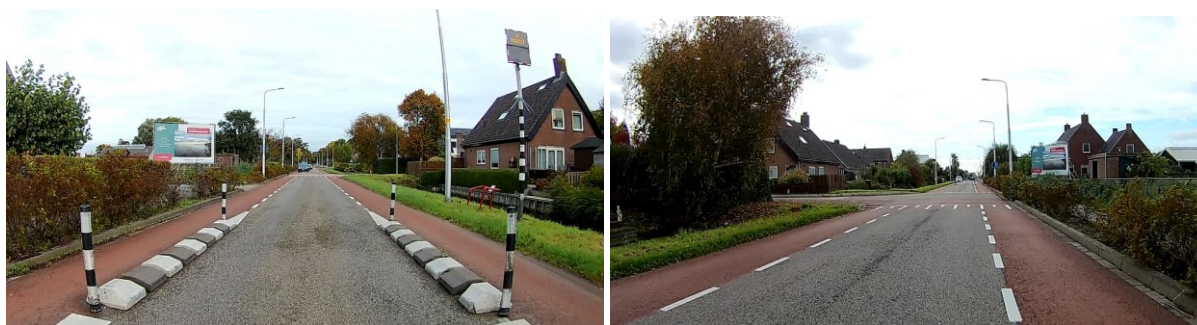
Figuur 2 – Kruispunt Bilderdammerweg-Geerland vanuit het zuiden met wegversmalling en vanuit het noorden (rechts)

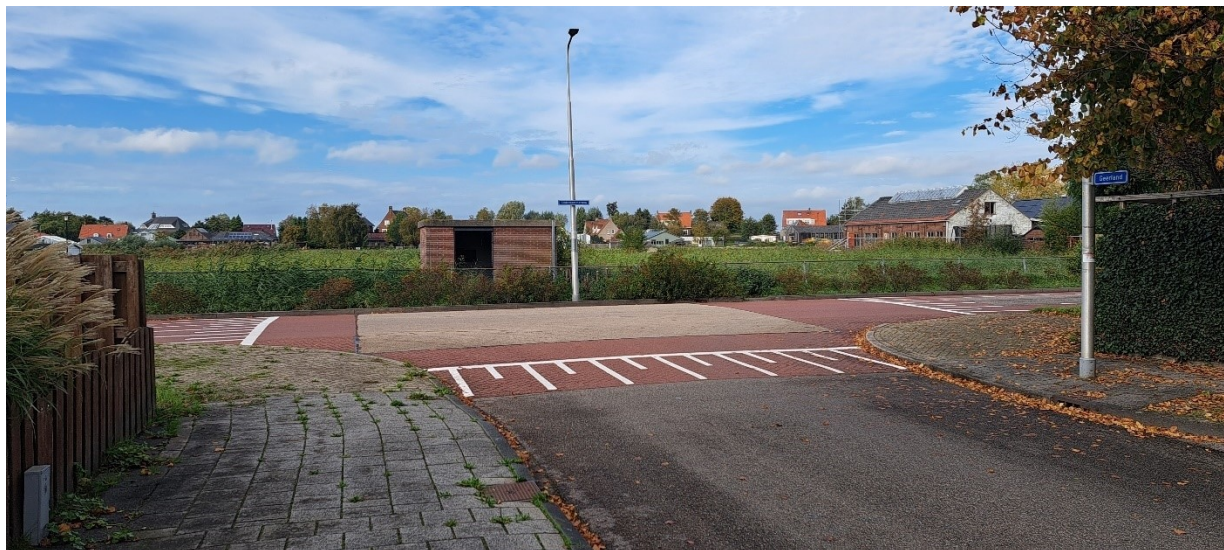
**Figuur 3 – Kruispunt Bilderdammerweg-Geerland, gezien vanuit Geerland**

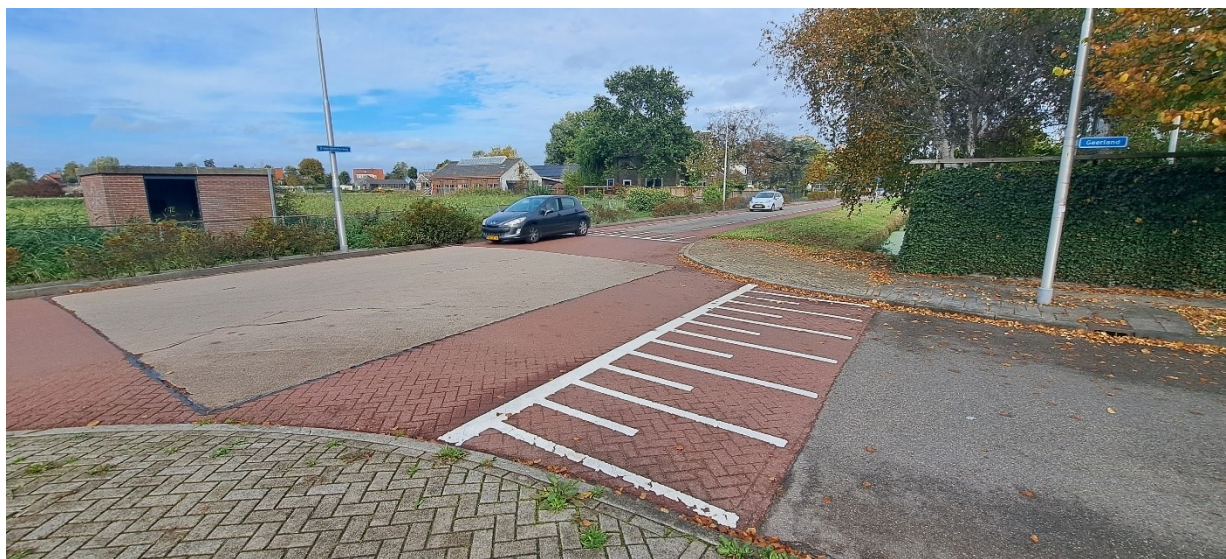
**Figuur 4 – Kruispunt Bilderdammerweg-Geerland**

De bewoners zien graag dat de hoofdontsluiting van Westeinderhage noordelijker op de Bilderdammerweg komt (tegenover de Gravin Aleidstraat). Vanuit de bewoners wordt aangegeven dat dit kan via een grondruil met woningbouwvereniging Eigen Haard die de leegstaande huurwoningen daar gaat slopen. Immers, het meeste verkeer rijdt naar en vanuit het noorden naar Westeinderhage. Als second best, als die noordelijke ontsluiting aantoonbaar niet kan, ziet men het liefst een rotonde op het kruispunt. Een gelijkwaardig kruispunt met ook Westeinderhage wordt zeer stellig afgewezen. Het door te trekken fietspad wordt omarmt als goede oplossing maar naar de oversteek Stichtse pad moet nog wel goed gekeken worden. De nu voorliggende oplossing vindt men niet echt veilig.

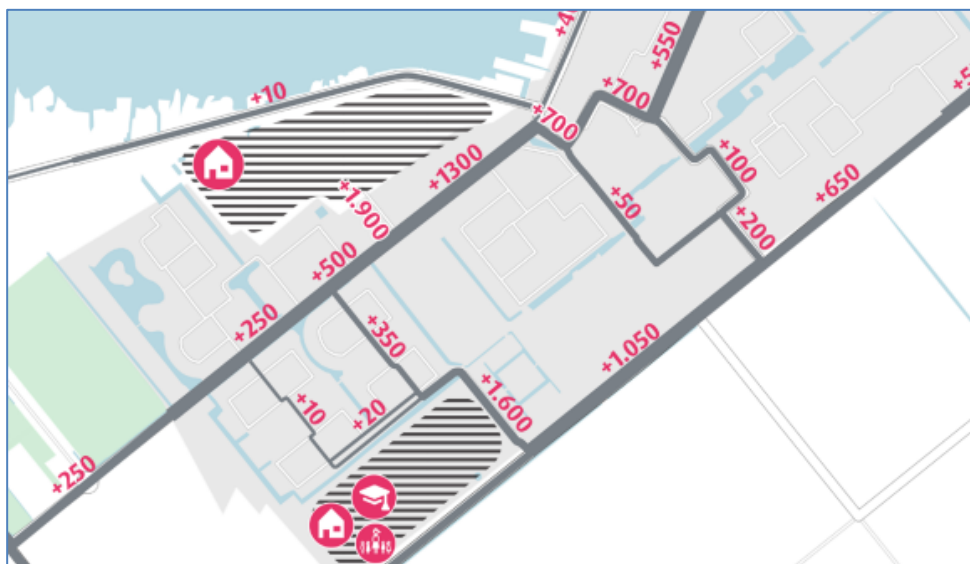
Figuur 5 – Uitsnede uit verkeersmodel Goudappel: Plan 2 t.o.v. referentie 2030

De Bilderdammerweg heeft in de wegcategorisering gedeeltelijk een gebiedsontsluitingsfunctie en gedeeltelijk een erftoegangsfunctie. De grens ligt net zuidwestelijk van de Spiegelstraat. In de rapportages van Goudappel komt een groot verschil naar voren tussen de telcijfers in het 2017 (4.800 motorvoertuigen/etmaal) en de berekende intensiteiten in het verkeersmodel met basisjaar 2014 (6.300 mvt/etmaal). De toename komt door de autonome groei en de diverse ontwikkelingen tussen 2014 en het prognosejaar 2030. Dan rijden via de Bilderdammerweg (noord) 500 motorvoertuigen (Bilderdammerweg zuidelijk van Geerland) en 1.300 motorvoertuigen per etmaal extra (noordelijk van Geerland). Westeinderhage genereert zelf 1.900 motorvoertuigen per etmaal (Figuur 5).

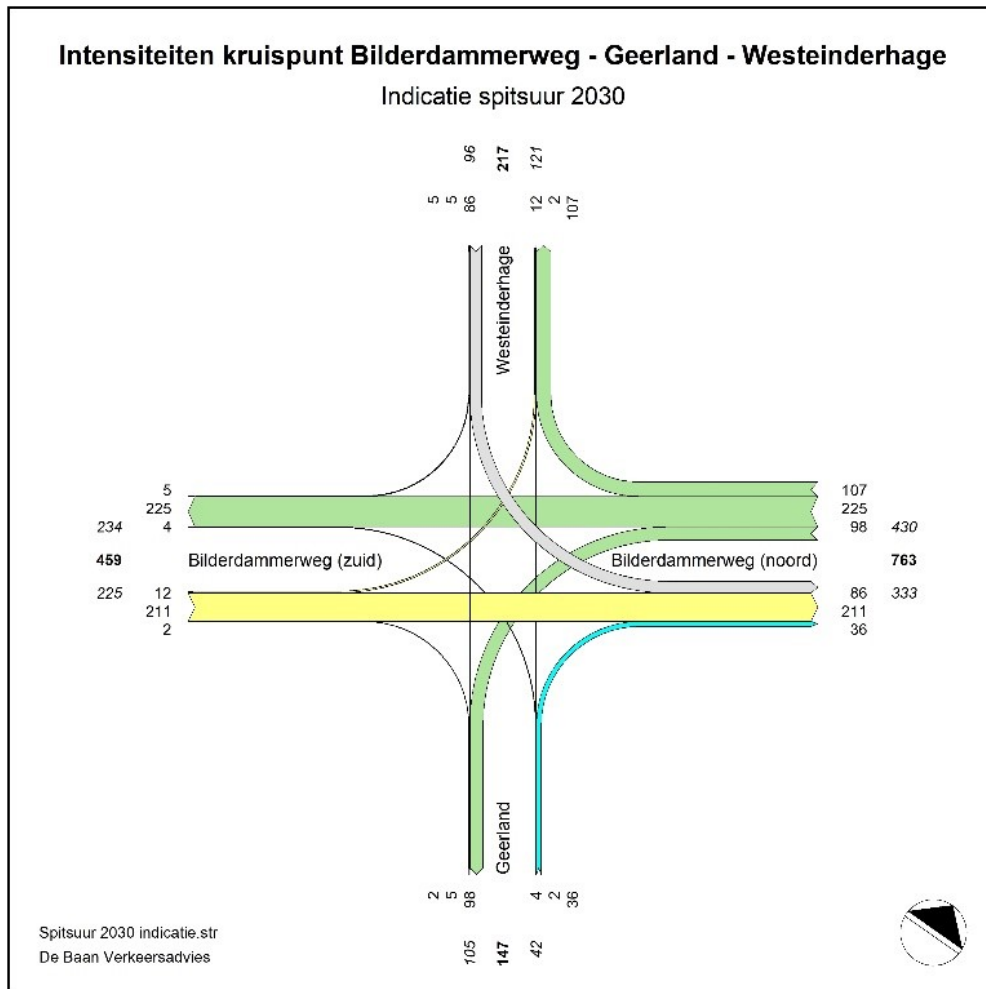
Figuur 6 – Indicatie intensiteiten kruispunt Bilderdammerweg-Geerland in 2030

Op basis van het Goudappel-onderzoek uit 2018 met verkeersmodelberekeningen voor 2030 is een inschatting gemaakt van de intensiteitsstromen op het kruispunt Geerland-Bilderdammerweg-Westeinderhage in 2030 (tool: *Kalibrero*). Deze tool maakt op een iteratieve manier een schatting van de etmaalintensiteiten voor de 12 richtingen op het kruispunt (zie hiertoe verder bijlage 1). Daarna is deze schatting omgerekend naar intensiteiten in een spitsuur (zie Figuur 6). Deze omrekening is indicatief maar kan wel gebruikt worden voor doorrekening en vergelijking van kruispuntoplossingen.

Voor de intensiteiten vanuit Geerland is het aantal woningen geteld (101) en vermenigvuldigd met 8 ritten per etmaal per woning. Dit is een gangbare norm voor het type woning.

De intensiteiten (zie Figuur 6) zijn in deze rotondeverkenner ingevoerd. Het resultaat is een verzadigingsgraad van 26% voor een enkelstrooksrotonde in de spitsuren in 2030. Bij een jaarlijkse groei van 1% over een periode van 15 jaar (totaal 16%) stijgt de verzadigingsgraad naar 31%.

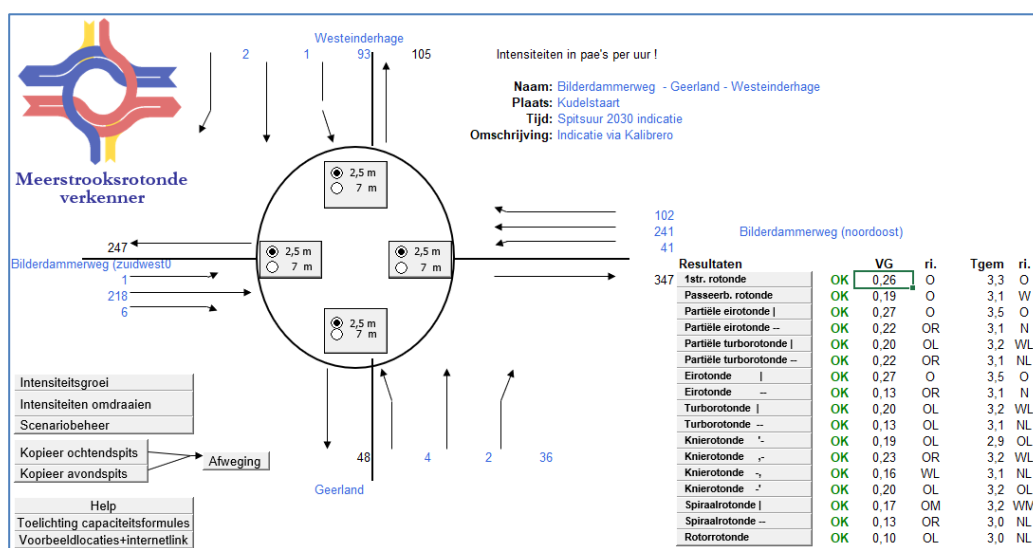
Figuur 7 – Rekenresultaten *Meerstrooksrotondeverkenner* voor kruispunt Bilderdammerweg-Geerland-Westeinderhage

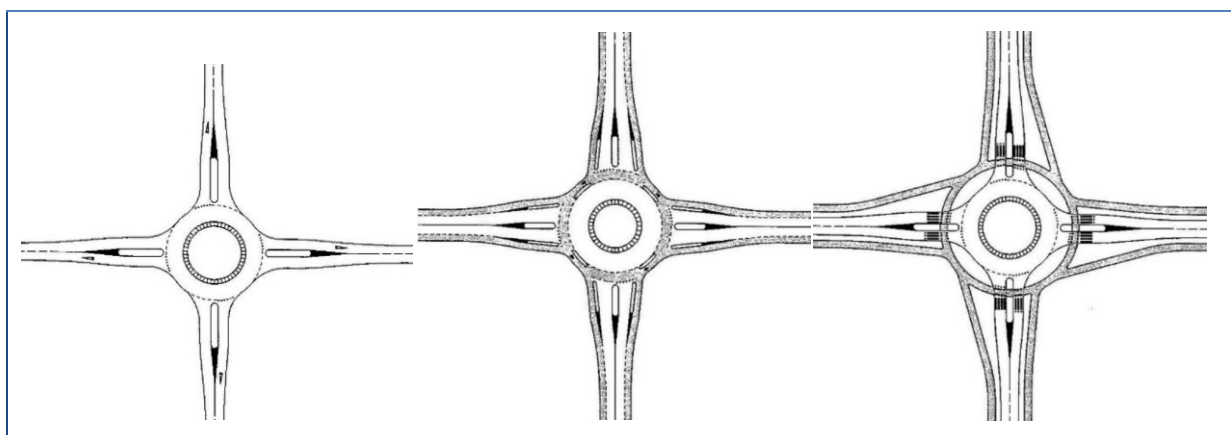
Figuur 8 – Typen enkelstrooksrotondes binnen de bebouwde kom: met gemengde afwikkeling (links), met fietsstroken op de rotonde (midden) en met vrijliggende fietspaden (rechts) [bron: CROW-publicatie 126 Eenheid in rotonde]

Het ruimtebeslag van een rotonde is groot en afhankelijk van het type fietsvoorziening rondom de rotonde. Onderstaande figuur geeft de drie typen enkelstrooksrotondes die binnen de bebouwde kom toepasbaar zijn: zonder fietsvoorzieningen, met fietsstroken op de rotonde en met vrijliggende fietspaden rondom. Deze liggen op 5 meter van der rotondebanaan zodat een auto hier kan wachten om voorrang te verlenen aan fietsers. Uitgangspunt is dat de bromfietser op de rijbaan rijdt en niet op het fietspad.

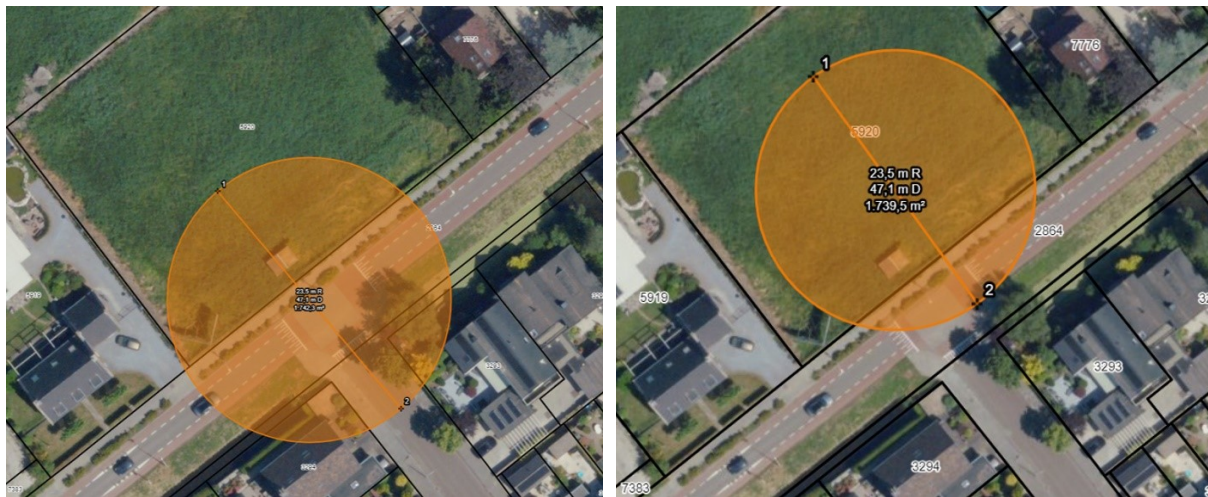
Figuur 9 – Globaal ruimtebeslag rotonde in de as van de kruisende wegen (links) en verschoven positie (rechts).

Als tweede item is de positie van de rotonde aan de orde: op het assenkruis van de Bilderdammerweg en Geerland óf een verschoven positie in Westeinderhage waarbij de andere wegen uitbuigen om erop aan te sluiten. In Figuur 9 is het ruimtebeslag van de rotonde op het kruispunt van de Bilderdammerweg met de Wim Kandreef geprojecteerd. Deze rotonde heeft, inclusief zebrapaden een diameter van  $\pm 47$  meter. Deze rotonde is vergelijkbaar aan de middelste rotonde uit Figuur 8 met fietsstroken op de rotondebanaan.

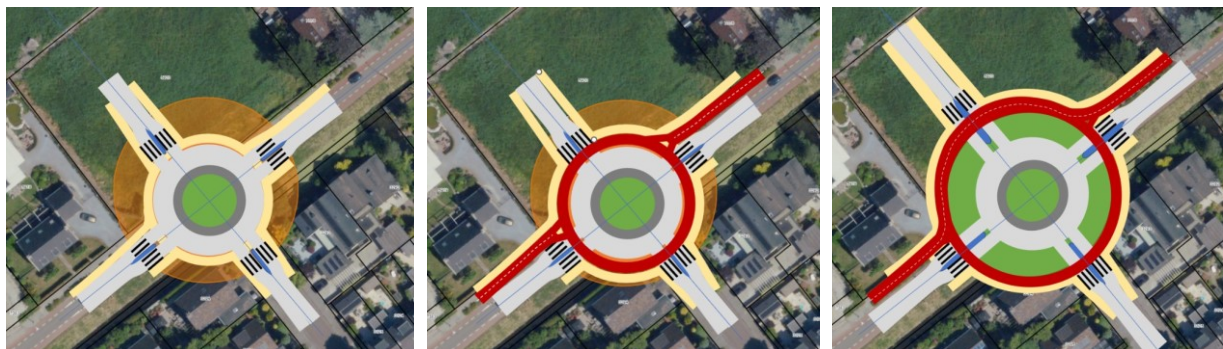
Figuur 10 – Ruimtebeslag rotonde met variant a. zonder fietsvoorzieningen (links), b. met fietsstroken (midden) en c. met vrijliggende fietspaden (rechts) in as van de Bilderdammerweg-Geerland

De positie in de as van de Bilderdammerweg en Geerland is voor het verkeer het meest optimaal (naderingshoek, geen doorzicht). Uit Figuur 10 en bijlage 2 (groot) blijkt dat een rotonde zonder fietsvoorzieningen redelijk goed inpasbaar is en een klein deel van de percelen aan de zuidzijde vergt. Wel dient voor deze variant de fietsroute naar 'elders' verlegd te worden. De twee varianten met fietsvoorzieningen vergen meer ruimte en daarvoor zullen twee percelen aan de zuidzijde moeten worden verworven en geamoveerd (gesloopt). Aan de noordzijde worden beide particuliere kavels aan de noordoost- en noordwestzijde aangesneden. Ook die gronden zullen moeten worden verworven. In alle drie varianten vervallen twee of drie woningen in Westeinderhage zelf (conform Figuur 1) en dient ook dit (deel van het) perceel verworven te worden.

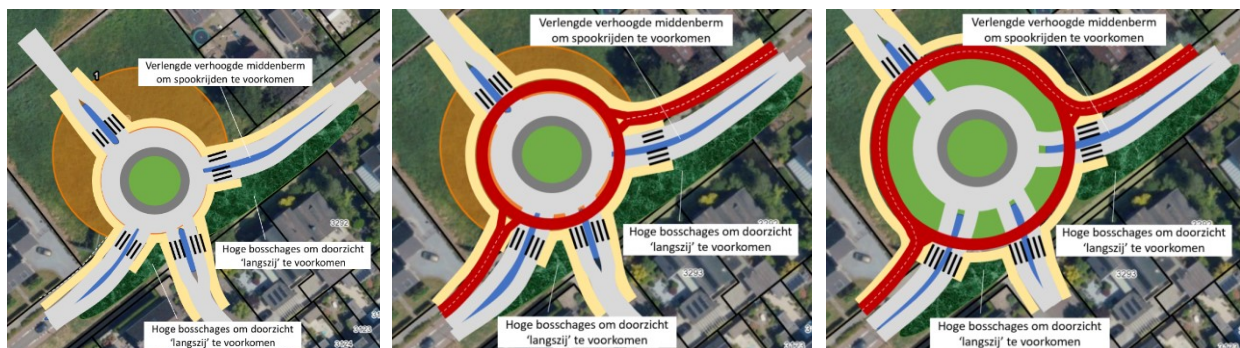
Figuur 11 – Ruimtebeslag verschoven positie met variant d. zonder fietsvoorzieningen (links), e. met fietsstroken (midden) en f. met vrijliggend fietspad (rechts)

De verschoven positie 'spaart' in de twee varianten met fietsvoorzieningen de woningen aan de zuidzijde van de Bilderdammerweg maar uit Figuur 11 en bijlage 2 (groot) blijkt dat dan de woning in de noordoosthoek mogelijk verworven dient te worden om vervolgens te worden geamoveerd (gesloopt). Aan de noordwestzijde wordt ook het particuliere perceel aangesneden en zal een deel ervan moeten worden verworven. Verder vervallen de vier woningen die hier in Westeinderhage zijn gepland (conform Figuur 1) en dient deze grond verworven te worden.

Bij de verschoven positie bestaat de kans op spookrijden. Daarom is hier bij alle drie de varianten een lange (verhoogde) middenberm toegevoegd en ontnemen hoge bosschages het zicht op tegemoetkomend verkeer. Zo kan getracht worden te voorkomen dan men via de rijstrook voor de tegenrichting

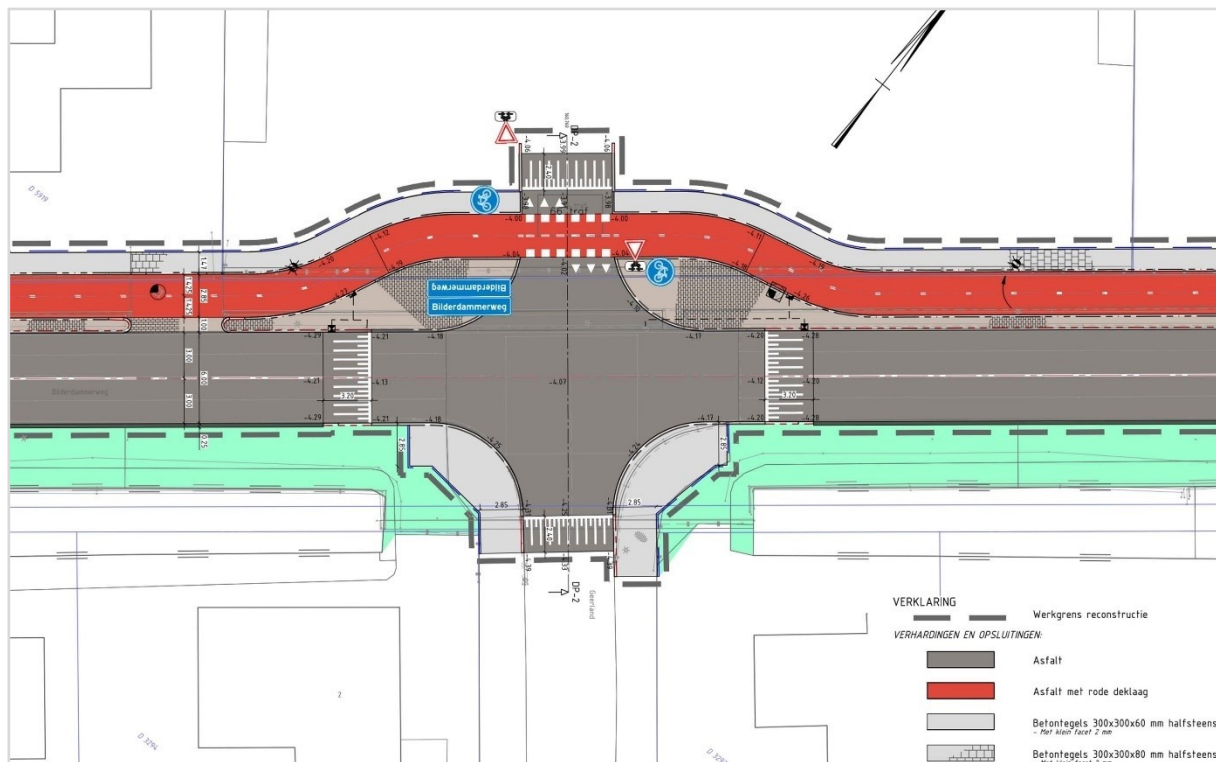
**Figuur 12 – Ontwerp nieuw kruispunt Bilderdammerweg – Geerland – Westeinderhage [bron: gemeente Aalsmeer]**

In onderstaande figuur is het ontwerp opgenomen van het nieuwe kruispunt Bilderdammerweg – Geerland – Westeinderhage waarbij ook een fietspad aan de noordzijde wordt gerealiseerd (separaat project herinrichting Bilderdammerweg met fietspad). Het fietspad buigt 5 meter uit zodat hier een auto kan staan. Het plateau ligt 8 cm. hoger dan de rijbanen.

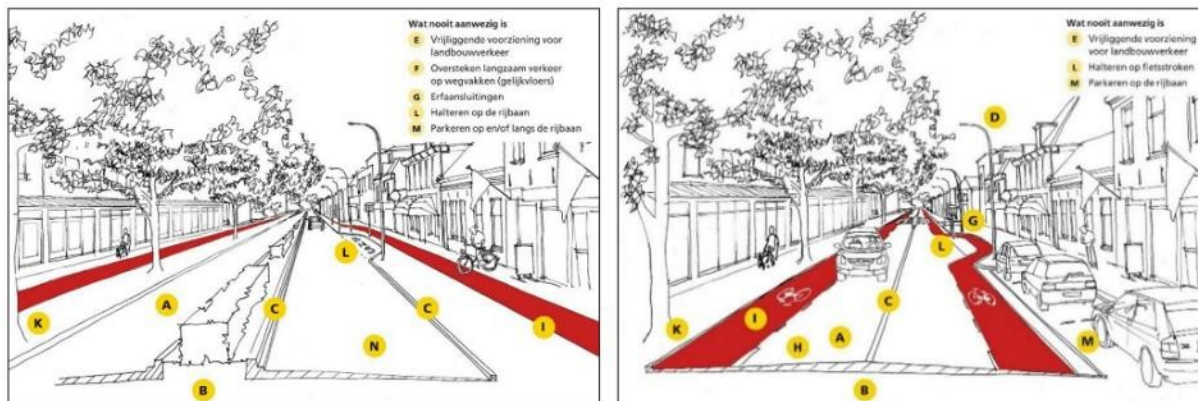
Figuur 13 – Inrichting gebiedsontsluitingsweg: links 'ideaal' en rechts 'minimaal'

Een vergelijking van Figuur 13 en Figuur 14 met de foto's in Figuur 15 geeft direct weer dat de fietsstroken niet tot de inrichtingskenmerken horen van een erftoegangsweg. Dit kan leiden tot verwarring over het weggedrag bij weggebruikers. Het verwachtingspatroon is wel dat men op het noordelijk deel medegebruik heeft van fietsers. Dit kan de rijsnelheid temperen.

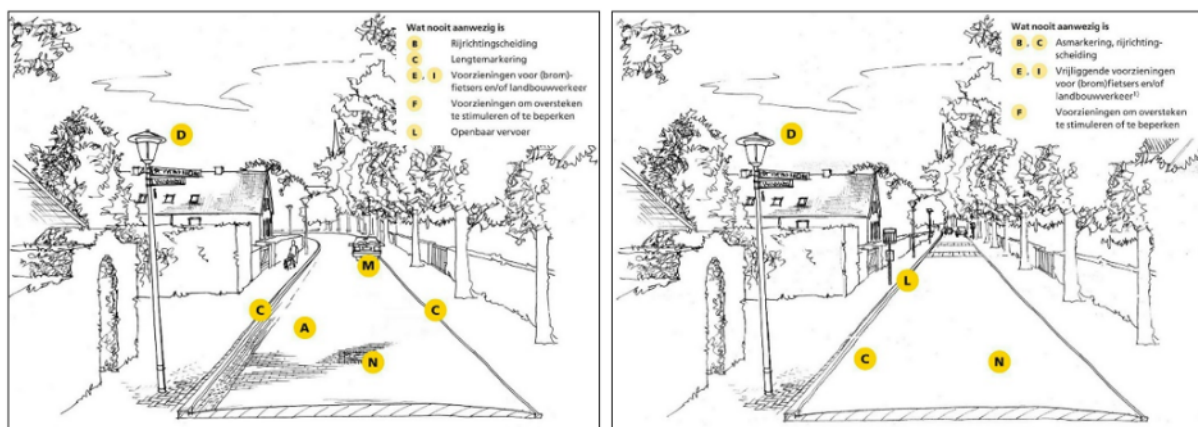
Figuur 14 – Inrichting erftoegangsweg (30-zone): links 'ideaal' en rechts 'minimaal'

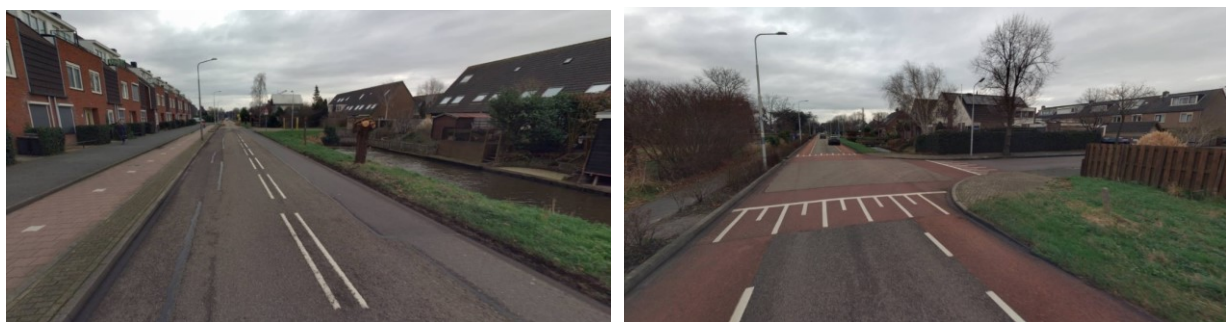
Figuur 15 – Links: Bilderdammerweg (zuid) met fietspad en voorrang geregeld. Rechts: noordelijk deel met fietsstroken en gelijkwaardige kruispunten (foto is kruispunt met Geerland)

De Bilderdammerweg kent twee verschijningsvormen: zuidelijk van de Spiegelstraat is het formeel een gebiedsontsluitingsweg met een vrijliggend fietspad. Noordelijk van de Spiegelstraat is het formeel een erftoegangsweg (30 km/uur zone), maar met fietsstroken.

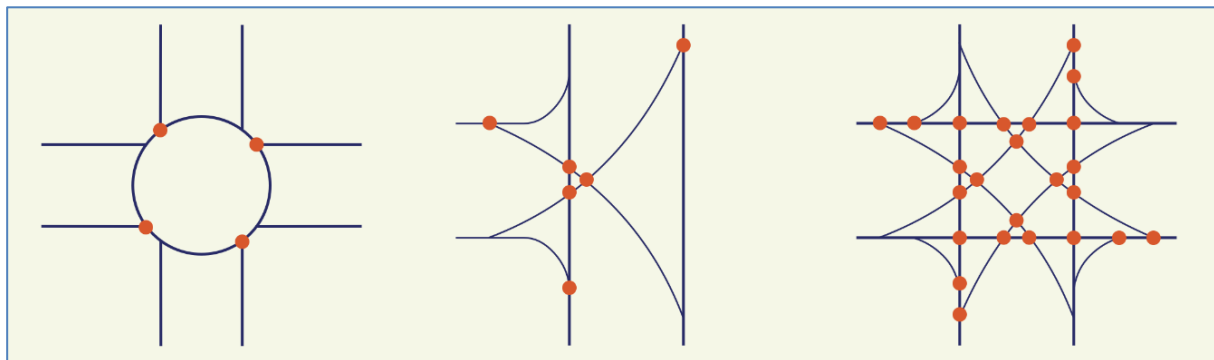
Figuur 16 – Aantal conflictpunten op enkelstrookrotonde, drietaks- en viertakskruispunt [bron: SWOV.nl]

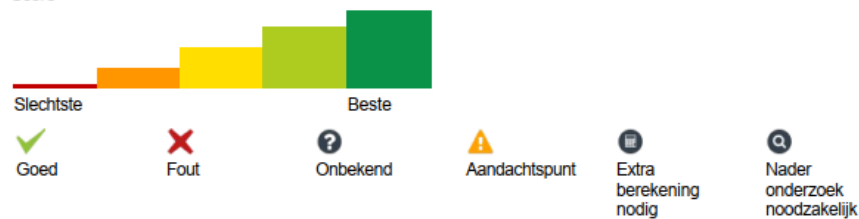
### Score

| Resultaten (12/12) | Gelijkwaardig kruispunt | Voorgangskruispunt | Voorgangskruispunt met linksafvak | Voorgangskruispunt met middenland | Enkelstrookrotonde | Enkelstrookrotonde met by-pass(es) | Eenvoudige turbotronde | Complexe turbotronde | Eenvoudig VRI kruispunt | Complex VRI kruispunt | Zeer complex kruispunt | Ongelijkvloerse oplossing |
