Profielen en detail Kind & Jeugd - MONDRIAAN HEERLEN  
tekening TEK-498295-03B  
datum 9-4-2025  
schaal 1:50  
formaat A1

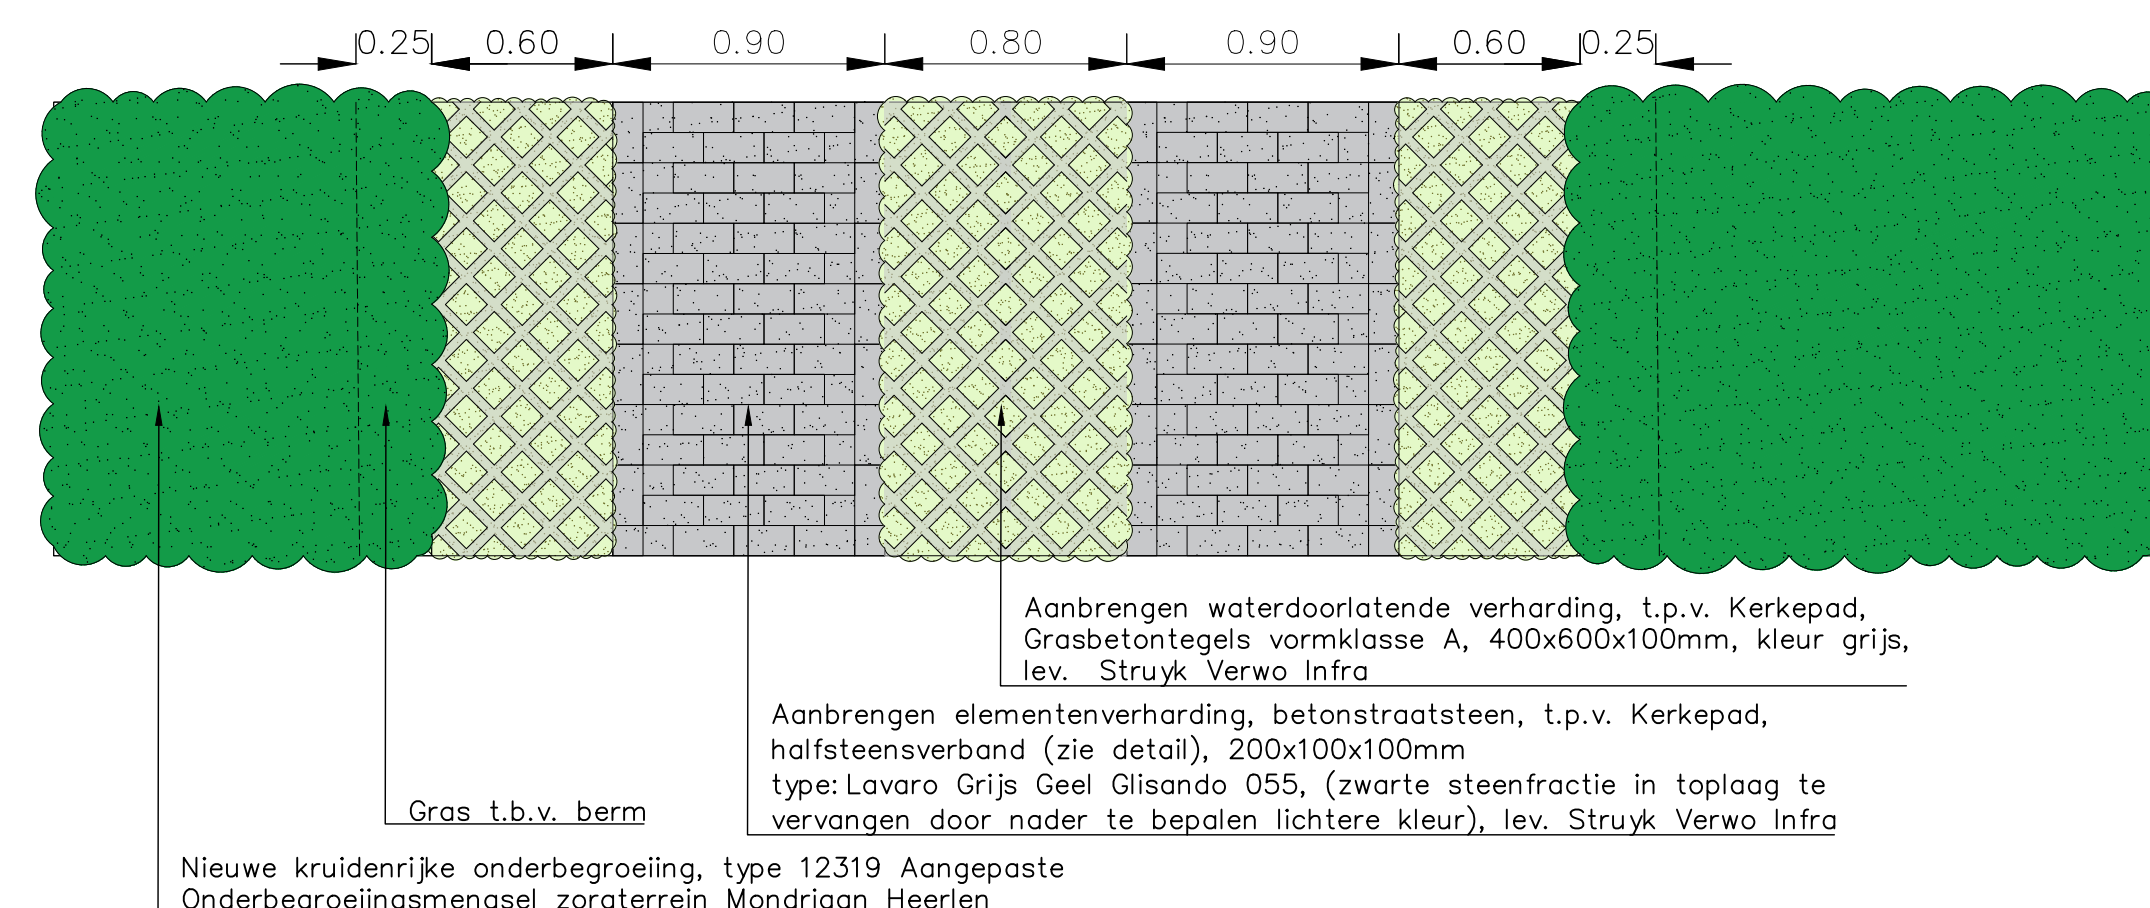
Detail1 verharding Kerkeweg (schaal 1:25)
