**Gemeente Maashorst**  
**Ruimtelijke onderbouwing**  
**“Oudedijk/Koolmeestraat Odiliapeel”**

ROC.B.2021.534.RUON

Definitief: 6 juni 2023

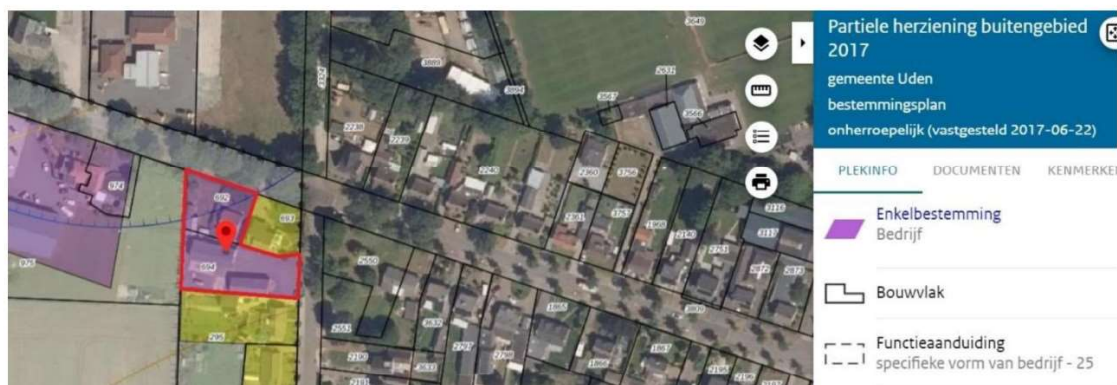
***Uitsnede vigerende bestemmingsplan Partiele herziening buitengebied 2017***

Op basis van dit bestemmingsplan heeft het onderhavige perceel – voor zover relevant - de enkelbestemming ‘Bedrijf’, functieaanduiding ‘specifieke vorm van bedrijf – 25’ en een bouwvlak. Ter plaatse is één bedrijfswoning toegestaan.

Onderstaande afbeelding geeft een uitsnede van het vigerende bestemmingsplan weer.

De gewenste wijziging van Bedrijf naar Wonen en daarmee omzetten van de bedrijfswoning naar burgerwoning, in combinatie met het toevoegen van een extra burgerwoning, is niet rechtstreeks toegestaan binnen de mogelijkheden van het vigerend bestemmingsplan. De gemeente Uden wil meewerken aan het initiatief (via een veegplan).

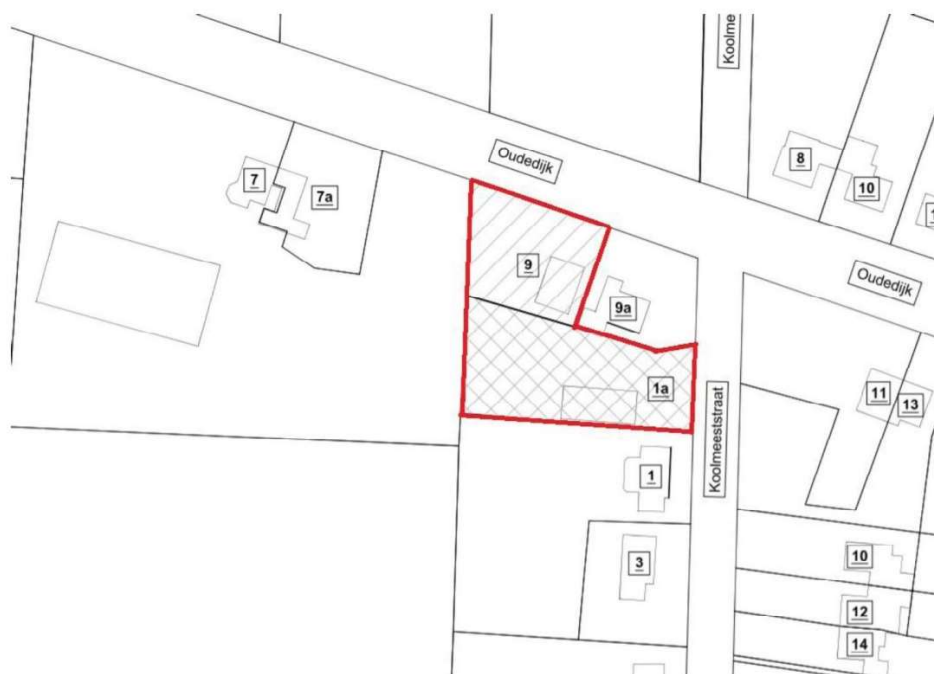
**Bron: Constructieburo Landerd**

De bestaande bedrijfswoning staat momenteel leeg en raakt in verval. Op onderstaande afbeelding is de bestaande situatie op de initiatieflocatie weergegeven.

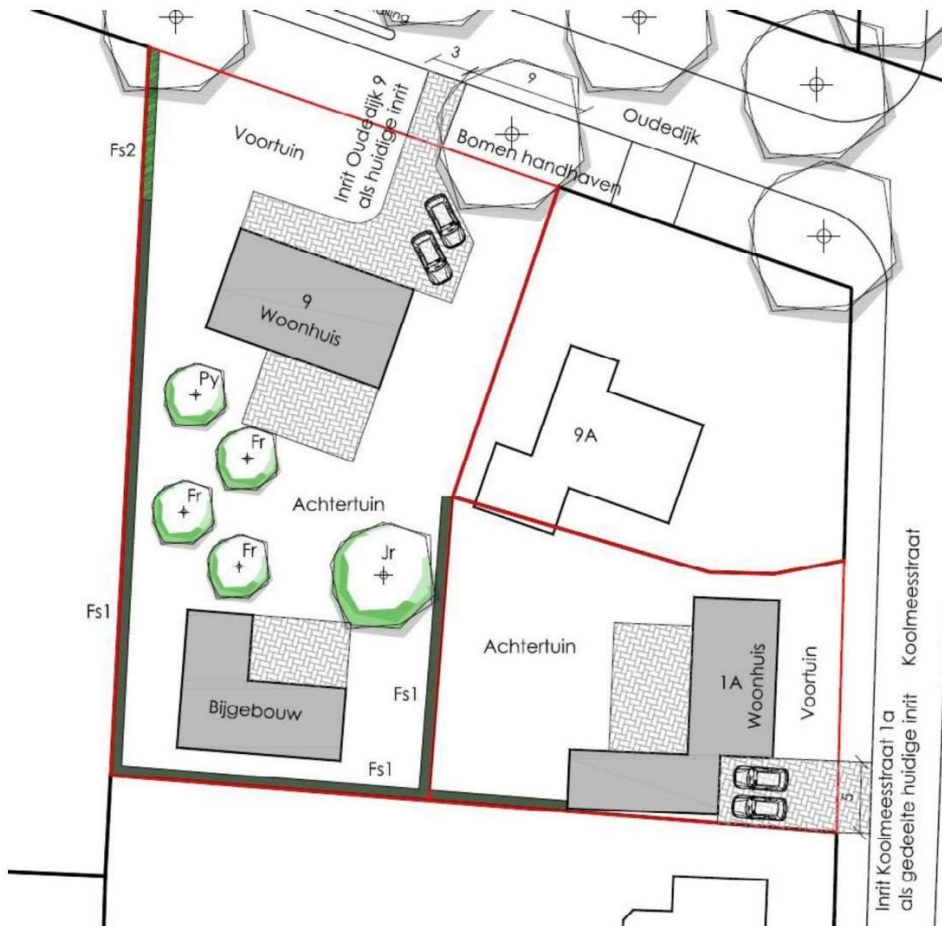
Per woning zal één inrit worden gerealiseerd. Op onderstaande afbeelding (van het landschappelijk inpassingsplan) zijn deze inritten aangegeven.

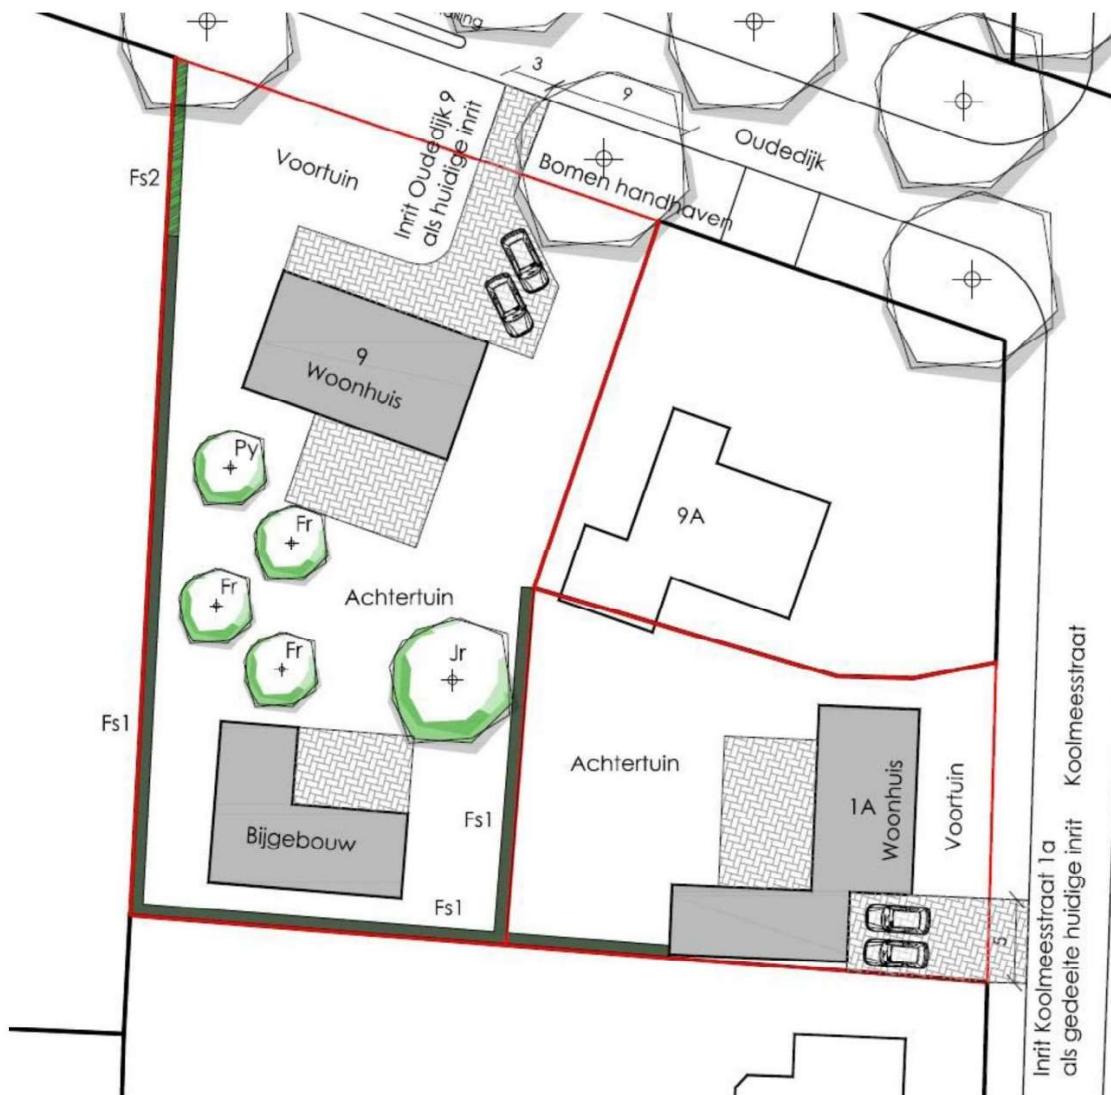
De parkeernorm voor vrijstaande woningen bedraagt 2 parkeerplaatsen per woning. Dat wil zeggen dat per woning 2 parkeerplaatsen gerealiseerd moeten worden. Beide kavels hebben voldoende oppervlakte (respectievelijk 620 en 1.400 m<sup>2</sup>) om deze parkeerplaatsen te kunnen realiseren. Zoals uit onderstaande afbeelding blijkt kan voldaan worden aan de Nota Parkeernormen.

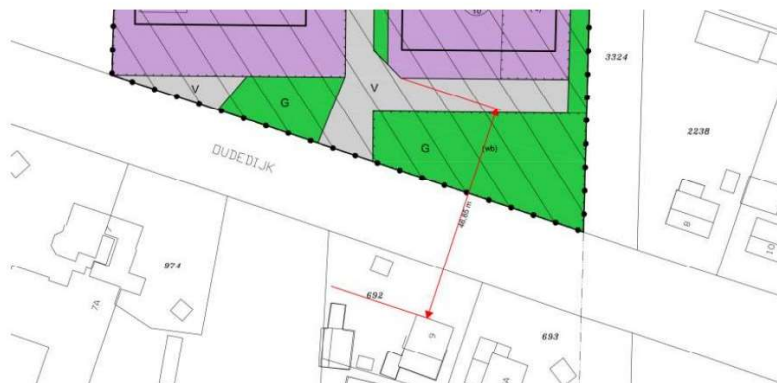
Afbeelding 3 : uitsnede plankaart

Uit paragraaf 2.2 blijkt dat niet aan alle richtafstanden, voor de woningen, wordt voldaan. Uit het bestemmingsplan Buitengebied 2017 volgt dat een aanduiding 'geluidzone-industrie' op de planlocatie van toepassing is. Binnen deze zone mogen geen nieuwe woningen of andere geluidgevoelige gebouwen worden gebouwd, tenzij een hogere waarde is vastgesteld. De gemeente wordt verzocht om een hogere waarde vast te stellen voor de nieuwe woning(en).

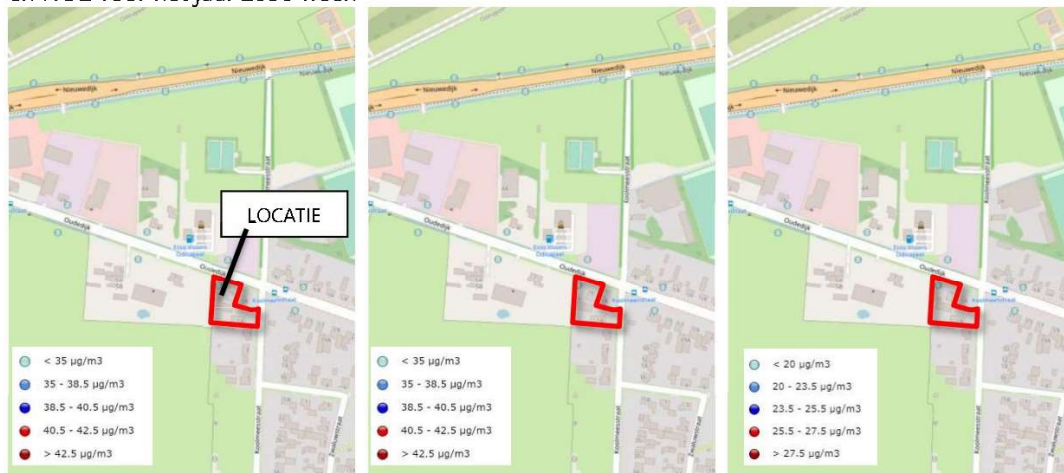
Afbeelding 4 : concentraties NO<sub>2</sub> (links), PM<sub>10</sub> (midden) en PM<sub>2.5</sub> (rechts) voor het jaar 2030

De volgende afbeeldingen geven de resultaten van de Monitoringstool voor de stoffen PM<sub>2.5</sub>, PM<sub>10</sub> en NO<sub>2</sub> voor het jaar 2030 weer.

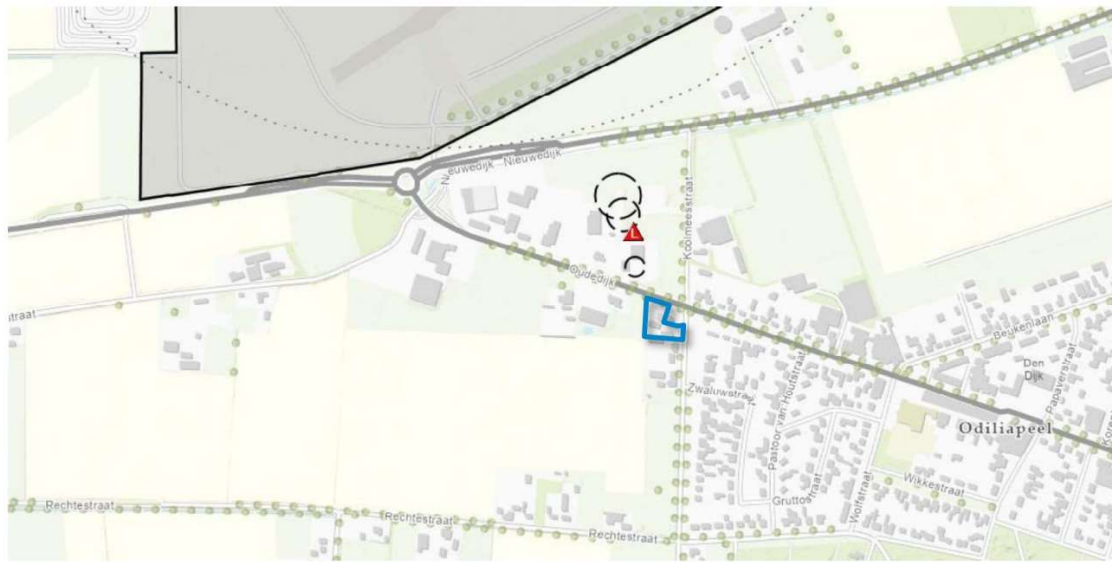
Afbeelding 7: uitsnede risicokaart

Door de toevoeging van een extra woning, neemt het groepsrisico van het tankstation nauwelijks toe. Immers neemt de bedrijfsmatige activiteiten af. De afstand van de woning (Oudedijk 9) tot aan het vulpunt bedraagt ca. 150 m.

Het betreft hier een bestaande locatie met bedrijfswoning, welke al sinds 1955 aanwezig is. Gezien het een bestaande situatie betreft, in een overgangsgebied met meerdere omliggende woningen, kan gesteld worden dat een goed woon-/leefklimaat heerst (zie afbeelding 7)

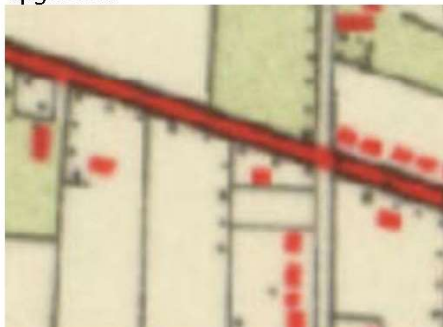
Topografische kaart uit 1956 (bron: Kadaster)

Tot eind jaren 1955 was de onderzoekslocatie onbebouwd terrein en werd het gebruikt als akker/weiland van een naburig gelegen boerderij. In 1955 wordt het woonhuis op de onderzoekslocatie opgericht.

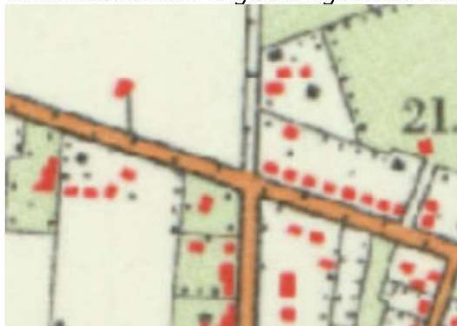
Topografische kaart uit 1974 (bron: Kadaster)

Tot 1965 bevindt zich zuidelijk van de onderzoekslocatie een kersenboomgaard. In 1965 vestigt zich een aannemers- en transportbedrijf zich zuidelijk van de locatie en wordt de woning op de onderzoekslocatie in gebruik genomen als bedrijfswoning.

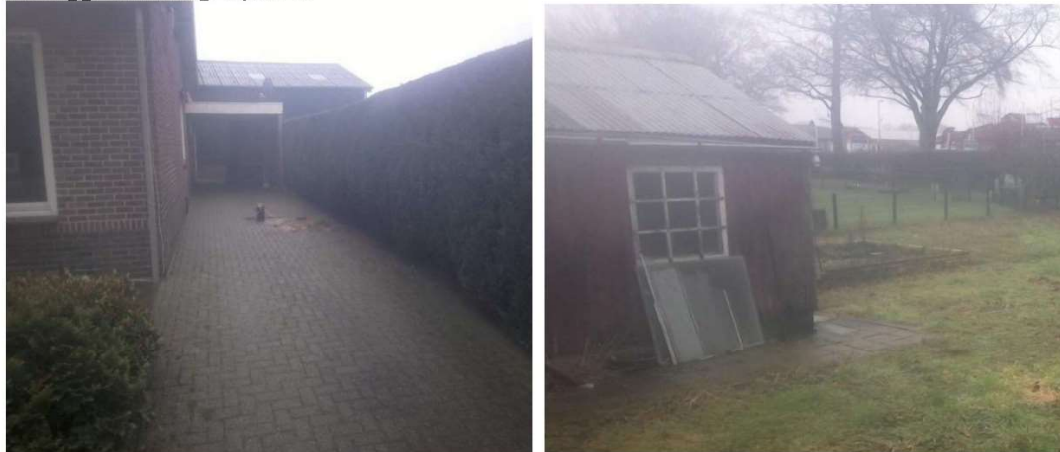
Op onderzoekslocatie staat een woonhuis met in de tuin een schuur. Op het dak van de schuur in de tuin liggen stalen golfplaten.

foto's onderzoekslocatie

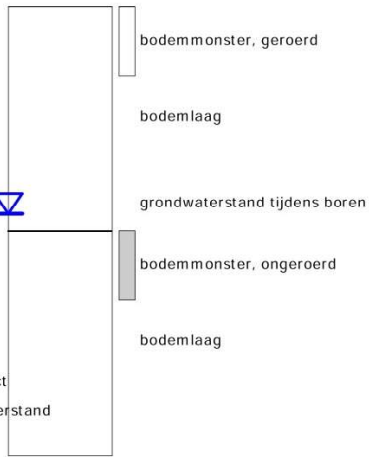
## BORING

links= cm-maaiveld  
rechts= cm + NAP

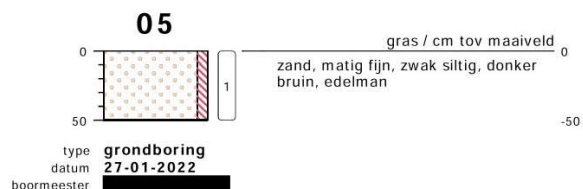
## bodemprofielen schaal 1:50

pid = foto ionisatie detector  
bv = bodemvocht  
ow = olie op water

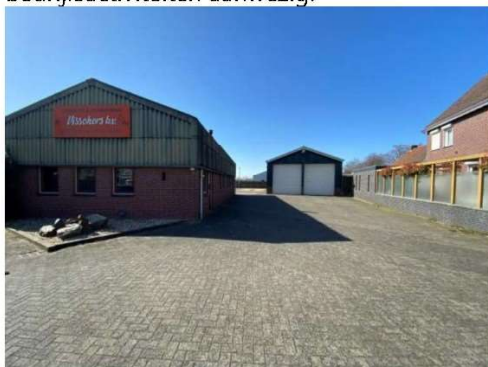
*foto 1: onderzoekslocatie*

Op het perceel is een transportbedrijf aanwezig geweest. Ten tijde van dit onderzoek waren er geen bedrijfsactiviteiten aanwezig.

De Koolmeesstraat is ten oosten van de onderzoekslocatie gelegen. Ten noorden is een woonhuis en een autobedrijf aanwezig. Ten oosten en zuiden van de onderzoekslocatie zijn woonhuizen aanwezig en westelijk van de onderzoekslocatie is een akkerland gesitueerd.

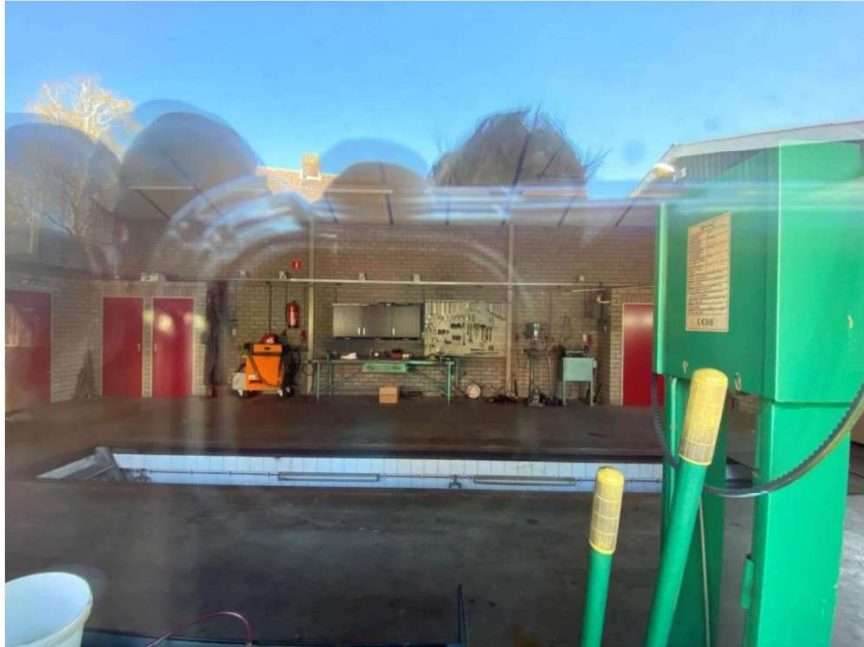
foto 2: werkplaats

Zuidelijk binnen de inrichting bevindt zich de werkplaats, met een oppervlakte van ca. 130 m<sup>2</sup>. In het voorste deel bevond zich het kantoor en het achterste deel werd gebruikt als werkplaats.

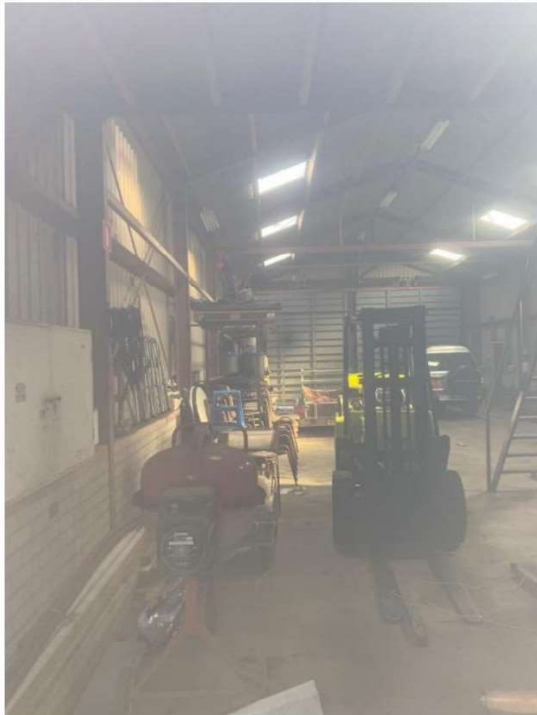
*foto 3: loods*

Noordwestelijk binnen de richting bevindt zich een loods voor de tijdelijke opslag van goederen en/of materieel. De loods heeft een oppervlakte van ca. 180 m<sup>2</sup>, welke is voorzien van een betonvloer, welke als vloeistofkerend beschouwd kan worden. Het is niet wenselijk is dat deze wordt doorboord.

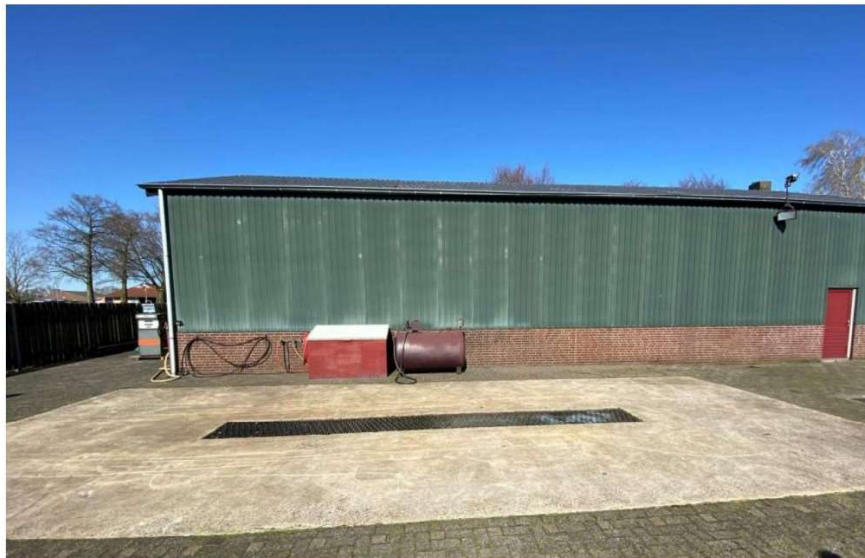
Ten zuiden van de loods, bevindt zich een wasplaats met een bovengrondse brandstoftank. De wasplaats is aangesloten op een OBAS welke oostelijk van de wasplaats is gelegen.

*foto 4: wasplaats, bovengrondse dieseltank en OBAS*

De OBAS ligt ca. 1,5 meter oostelijk van de wasplaats. Een eventuele bodemverontreiniging kan bij de OBAS ontstaan, als gevolg van verstopping of lekkage en verspreidt zich in de ondergrond (1,50 en 2,00 m-mv) en in het grondwater.

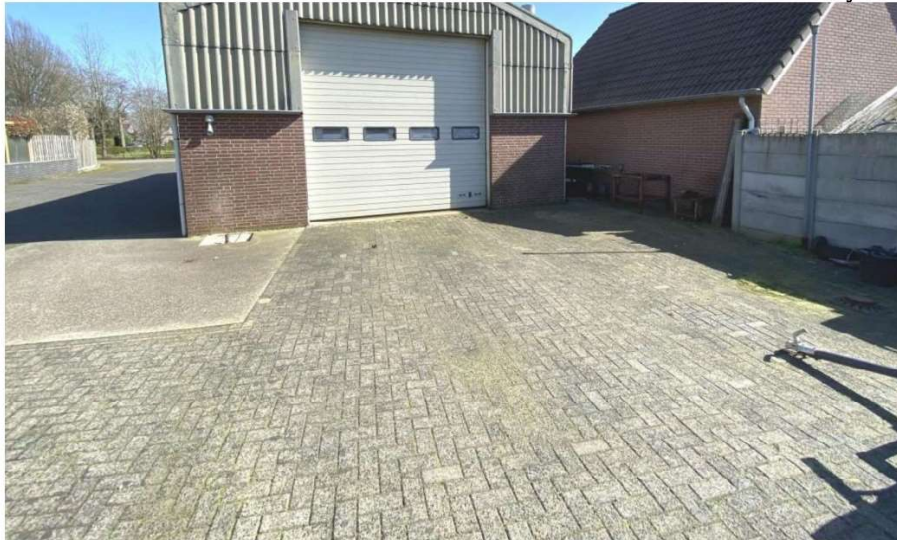
Ten westen van de werkplaats bevindt zich een ondergrondse dieseltank en een pompeiland op een vloeistofdichte betonvloer. De afleverzuil naast de overheaddeur is reeds verwijderd.

*foto 5: tankplaats en ondergrondse dieseltank*

De brandstoftank is door middel van een ondergrondse brandstofleiding met de afleverzuil verbonden. De lengte van het tracé bedraagt ca. 10 m. Een mogelijke bodemverontreiniging ter plaatse van het leidingtracé kan ontstaan in de ondergrond (0,60-1,00 m-mv) als gevolg lekkage van een leiding zodat er brandstof in de bodem terecht is gekomen.

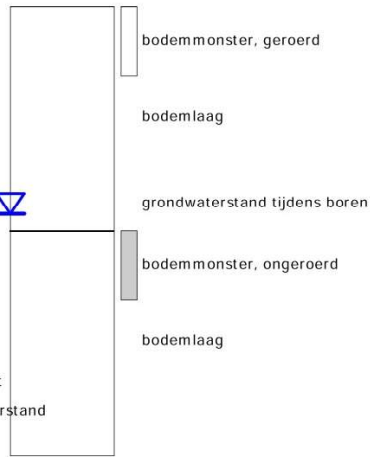
## BORING

links= cm-maaiveld  
rechts= cm+ NAP

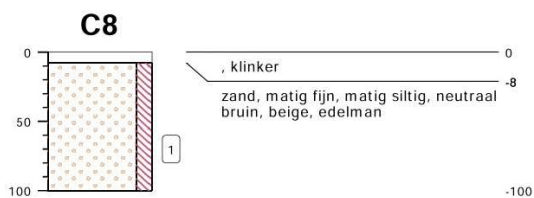
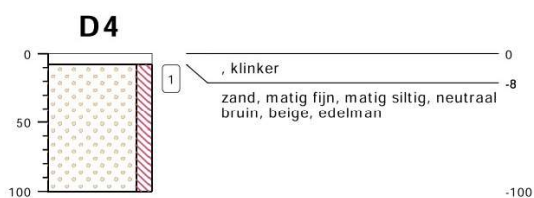
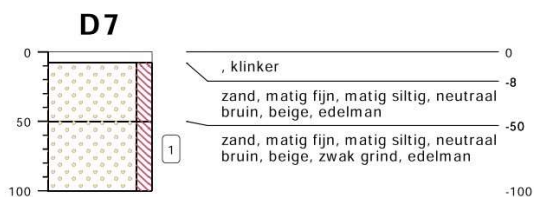
**bodemprofielen schaal 1:50**

type **grondboring**  
datum **13-07-2020**  
boormeester [redacted]

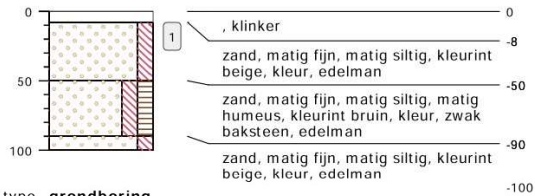
## 104

type **grondboring**  
datum **27-03-2020**  
boormeester

### bodemprofielen **schaal 1:50**
