VERKENNEND BODEMONDERZOEK  
NEN 5740 EN NEN 5707  
Wilhelminalaan 116-118 in Beuningen

**Rapportnummer:** 208821-10/R01

**Datum:** 19 juli 2018

**Rapport opgesteld door:** Ortago Zuidoost B.V.  
Metaalweg 18  
6551 AD Weurt  
Tel: +31 24 397 57 62  
E-mail: [info@ortageo.nl](mailto:info@ortageo.nl)

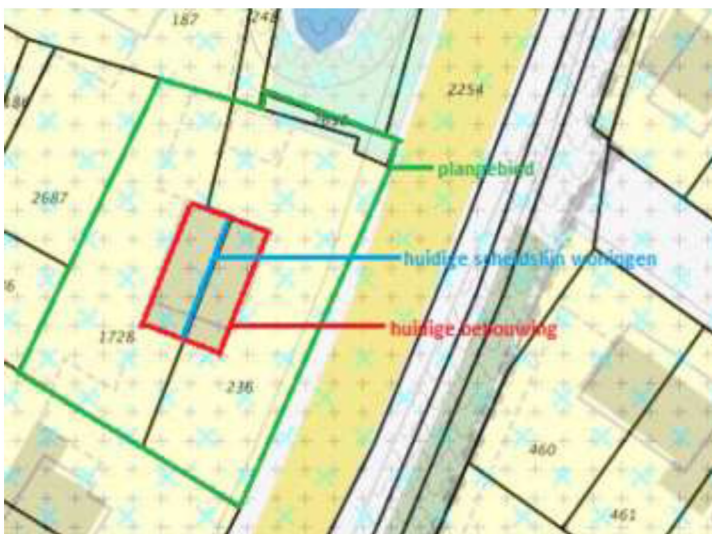
Afbeelding 1: Situering onderzoekslocatie (bron 2)

De situering van de onderzoekslocatie is met een groene contour weergegeven op de afbeelding op de volgende pagina.
