## Notitie

Aan: Bevoegd gezag  
Van: Martin Nomden  
Datum: 25 augustus 2023  
Kopie: Sonac Burgum  
Ons kenmerk: BH7896-IB-ME-230825-1350  
Classificatie: Projectgerelateerd  
Gecontroleerd door: Sonac Burgum

**Onderwerp: Visualisaties Groen Gasinstallatie Sonac Burgum**

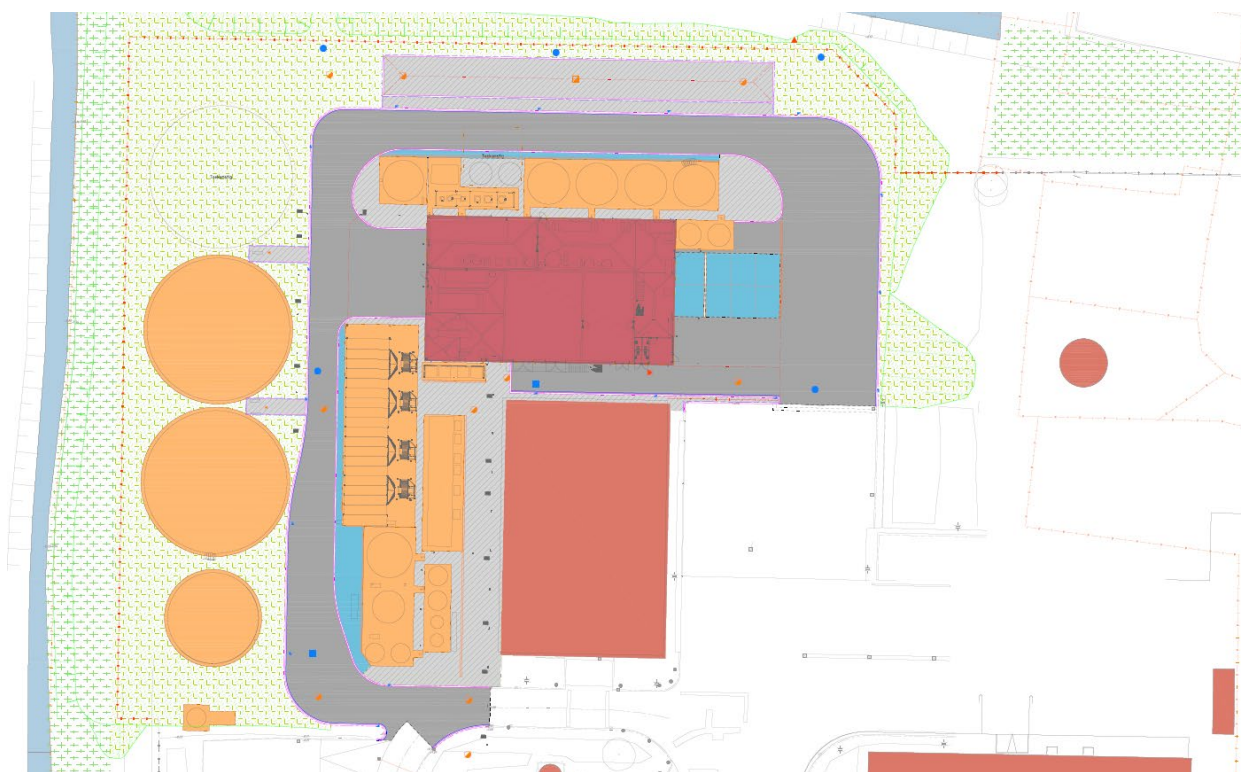
*Figuur 1 - uitsnede nieuwe situatietekening SBVE-ARC-SI-XX-DR-CE-VO-2100*

De situatietekening **M2.2** behorende bij ingediende WABO-aanvraag van 25 april 2023 wordt gering aangepast. Diverse tanks worden iets verschoven (i.v.m. leidingverloop e.d.). Daarnaast is het hekwerk aan de westzijde van de locatie aangepast om de groenstrook met bomen meer te verbreden. Om de nieuwe vergisters is een kleinere strook grond aangehouden (nu 3 meter breed) voor onderhoud (met o.a. een hoogwerker). Hiermee is de grondstrook aan de westzijde van de groengasinstallatie iets breder geworden met een minimale maat van 7,5 meter (gemiddeld 10 meter breed).

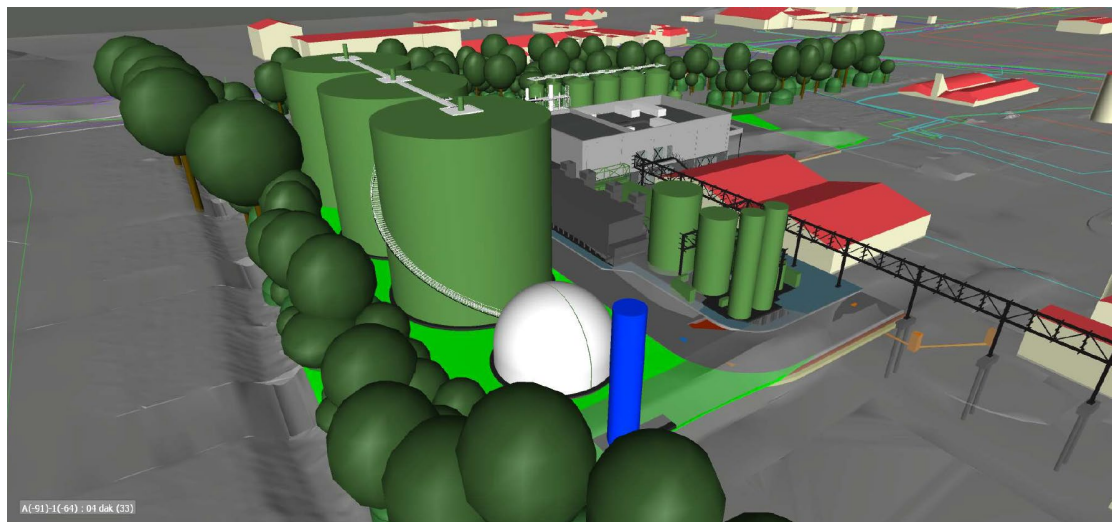
*Figuur 2 - Topview 1*

Hierna volgen diverse globale visualisaties vanuit verschillende standpunten, samen met foto's van de huidige situatie rijdend over de Van Harinxmaweg (westzijde Sonac terrein). In de visualisaties zijn de huidige bomen en struiken weergegeven. Indien nodig zullen er nieuwe bomen en/of struiken worden aangeplant om de groenstrook te "verdichten".

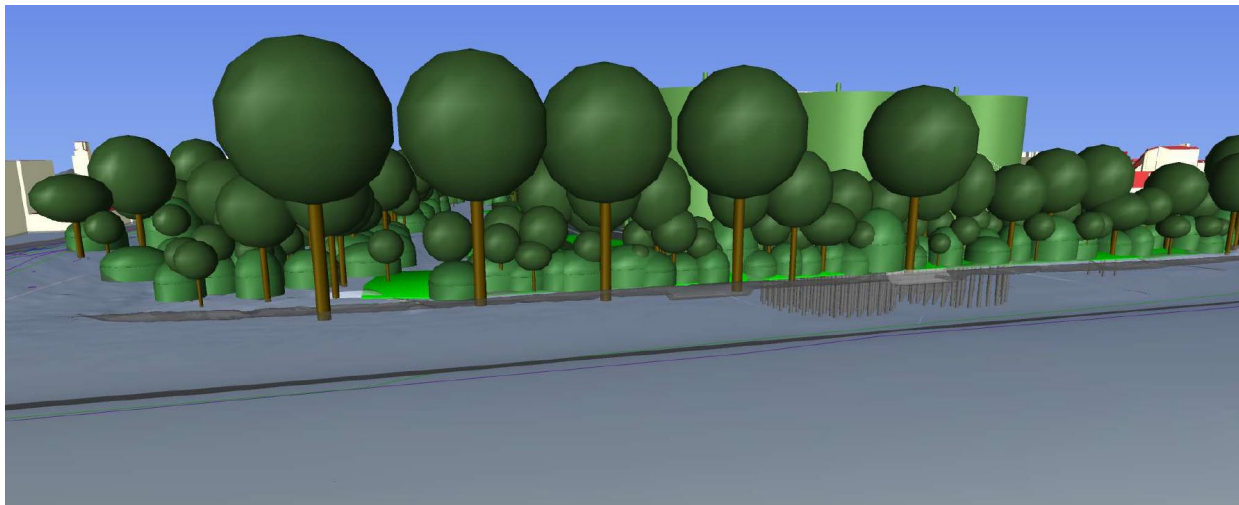
*Figuur 8 - Visualisatie noordwesthoek met GGI*
