Diverse onderzoeken

Bitswijk 11 te Uden

Diverse onderzoeken
Bitswijk 11 te Uden

B19.7542
Versie 01

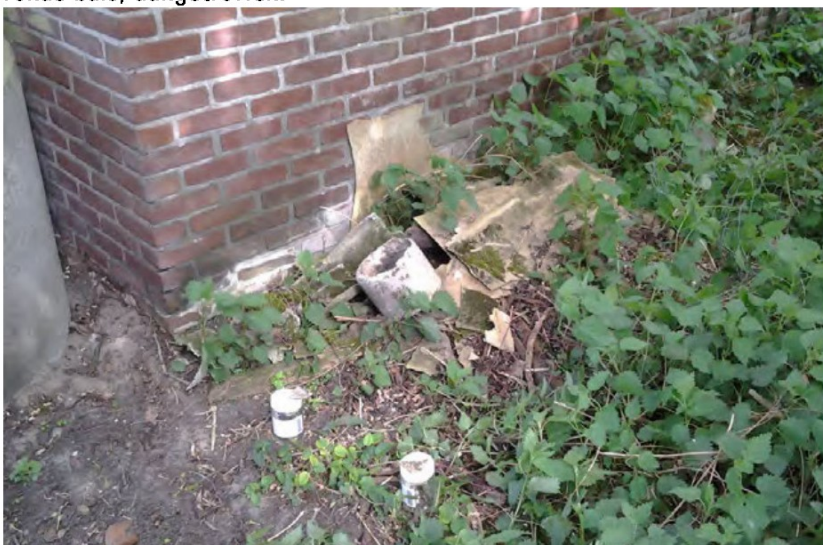
Op 14 april 2014 is een maaiveldinspectie conform NEN 5707 uitgevoerd door de heer [REDACTED] (erkend veldwerker VKB2018) daarbij geassisteerd door de heer [REDACTED]. Rondom en in sommige van de (nog) bestaande enigszins vervallen bijgebouwen zijn fragmenten asbestverdacht materiaal (golflaten, vlakke platen en ronde buis) aangetroffen.

De fragmenten zijn deels te relateren aan de vervallen staat van de bijgebouwen. De fragmenten zijn geïnventariseerd en samengevoegd tot vier mengmonsters. Vooralsnog zijn nog geen analyses uitgevoerd naar het gehalte asbest in het materiaal. Het terrein waar de asbestverdachte materialen zijn aangetroffen (behoudens het éne fragment AMVB1 wat afkomstig zal zijn van het terrein rondom de bebouwing)
