# Julianaweg Schetsontwerp voorkeursvariant (incl. toelichting maatregelen)

| Bijlage 2 | Julianaweg Schetsontwerp voorkeursvariant (incl. toelichting maatregelen) |
| Behorende bij: | Collegeadvies & Raadsvoorstel Herinrichting Julianaweg |
| Project: | Julianaweg gemeente Edam – Volendam |

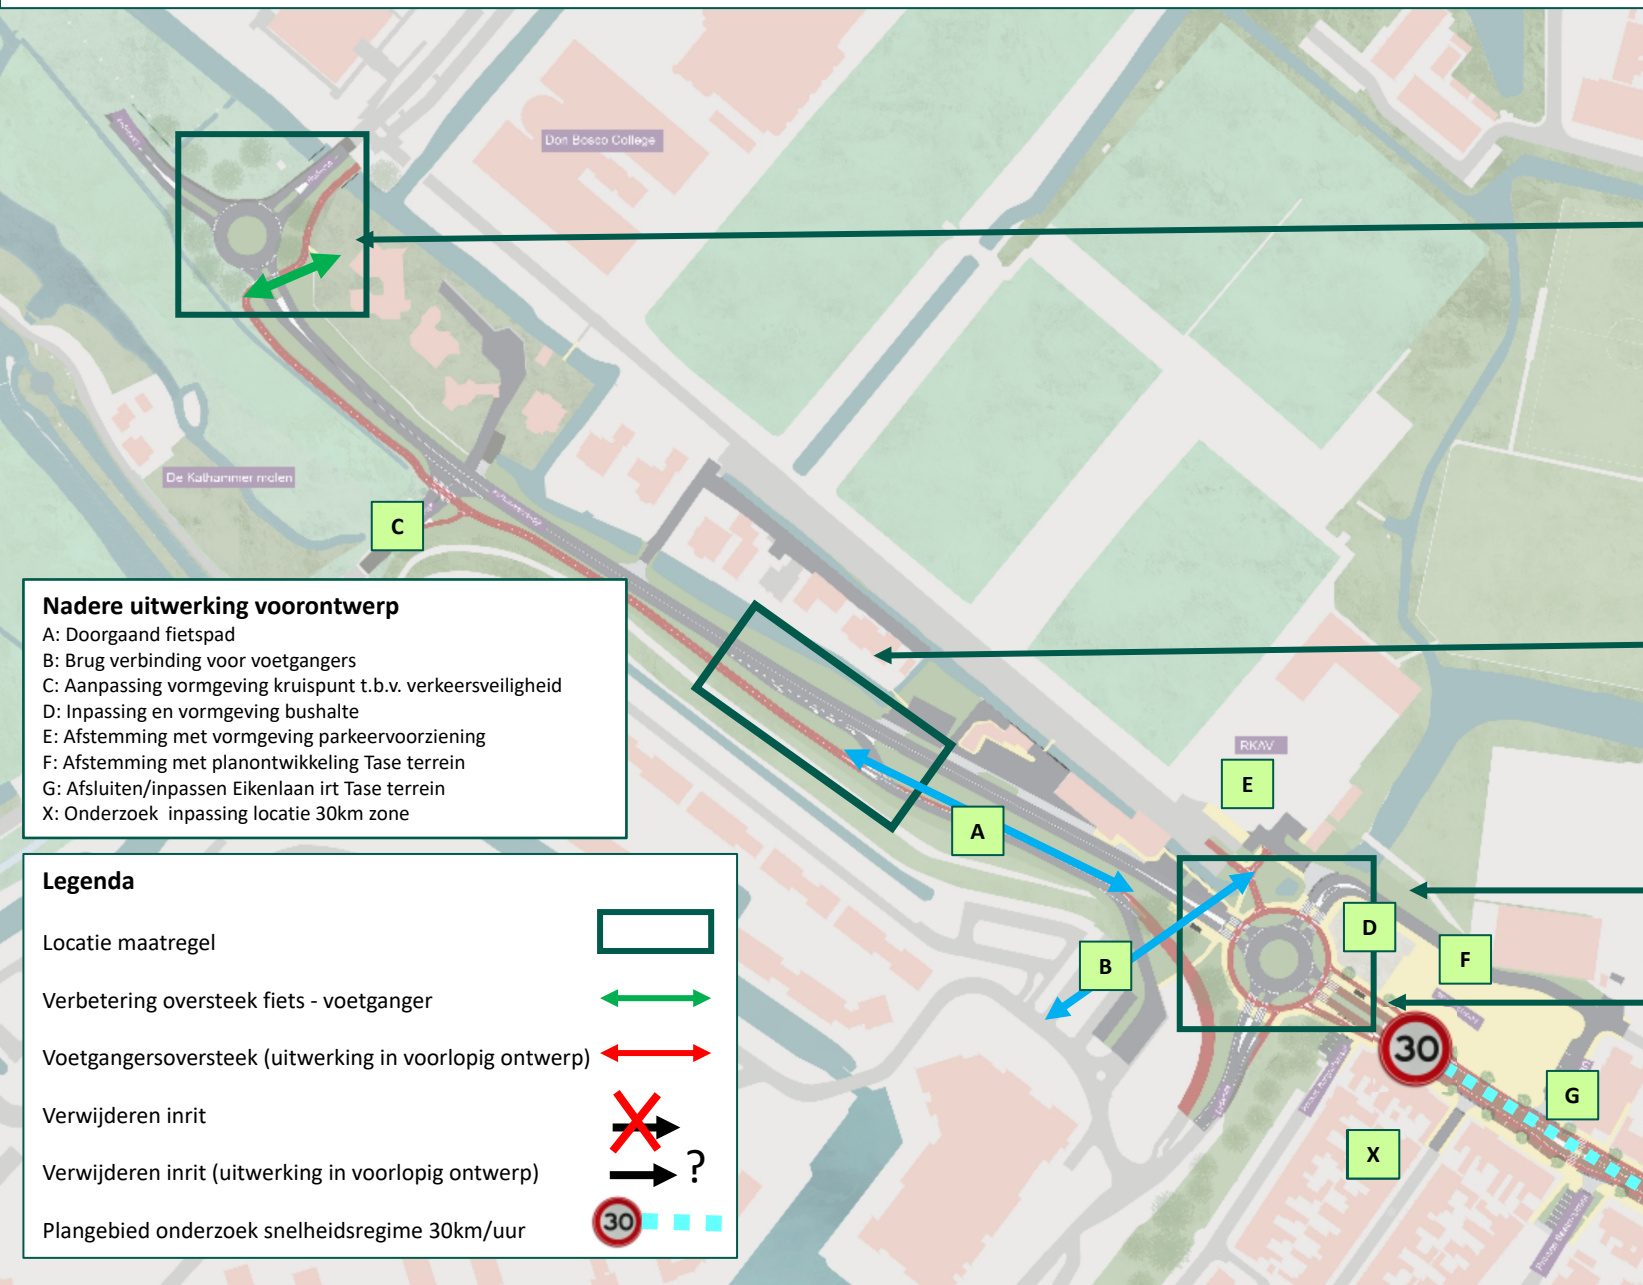
# Julianaweg overzicht maatregelen deelgebied: Entree

## 1 aanpassing rotonde

| Analyse | Onveilige inpassing rotonde en fietsoversteekplaats |
| Omgeving | Onvoldoende doorstroming en verkeersveiligheid |
| Doel | Verbeteren verkeersveiligheid, doorstroming |
| Maatregel | Verplaatsen rotonde combineren met fietsoversteekplaats |

## 2 aanpassing afslag Marinapark

| Analyse | Inpassing afrit Marinapark parkeren geringe capaciteit en verkeersonveilig |
| Omgeving | Aanpassen afrit onveilige en onduidelijke situatie |
| Doel | Verbeteren verkeersveiligheid, doorstroming en afvangen verkeer voor het centrum. |
| Maatregel | Verlengen rechtsafvak aanpassen kruispunt fietsers |

## 3 aanpassing kruispunt RKAV

| Analyse | Kruispunt onvoldoende doorstroming, verkeersveiligheid gering |
| Omgeving | Onveilig, onoverzichtelijk en slechte doorstroming |
| Doel | Verbeteren verkeersveiligheid, doorstroming |
| Maatregel | Inpassen rotonde, verplaatsen bushaltes overzichtelijk maken en snelheid remmen |

## 4 inpassing bushaltes kruispunt RKAV

| Analyse | Bushalte inpassing zorgt voor verminderd zicht kruispunt |
| Omgeving | Onveilig, onoverzichtelijk en slechte doorstroming |
| Doel | Verbeteren verkeersveiligheid, optimaliseren OV systeem |
| Maatregel | Inpassing bushaltes onderzoeken |

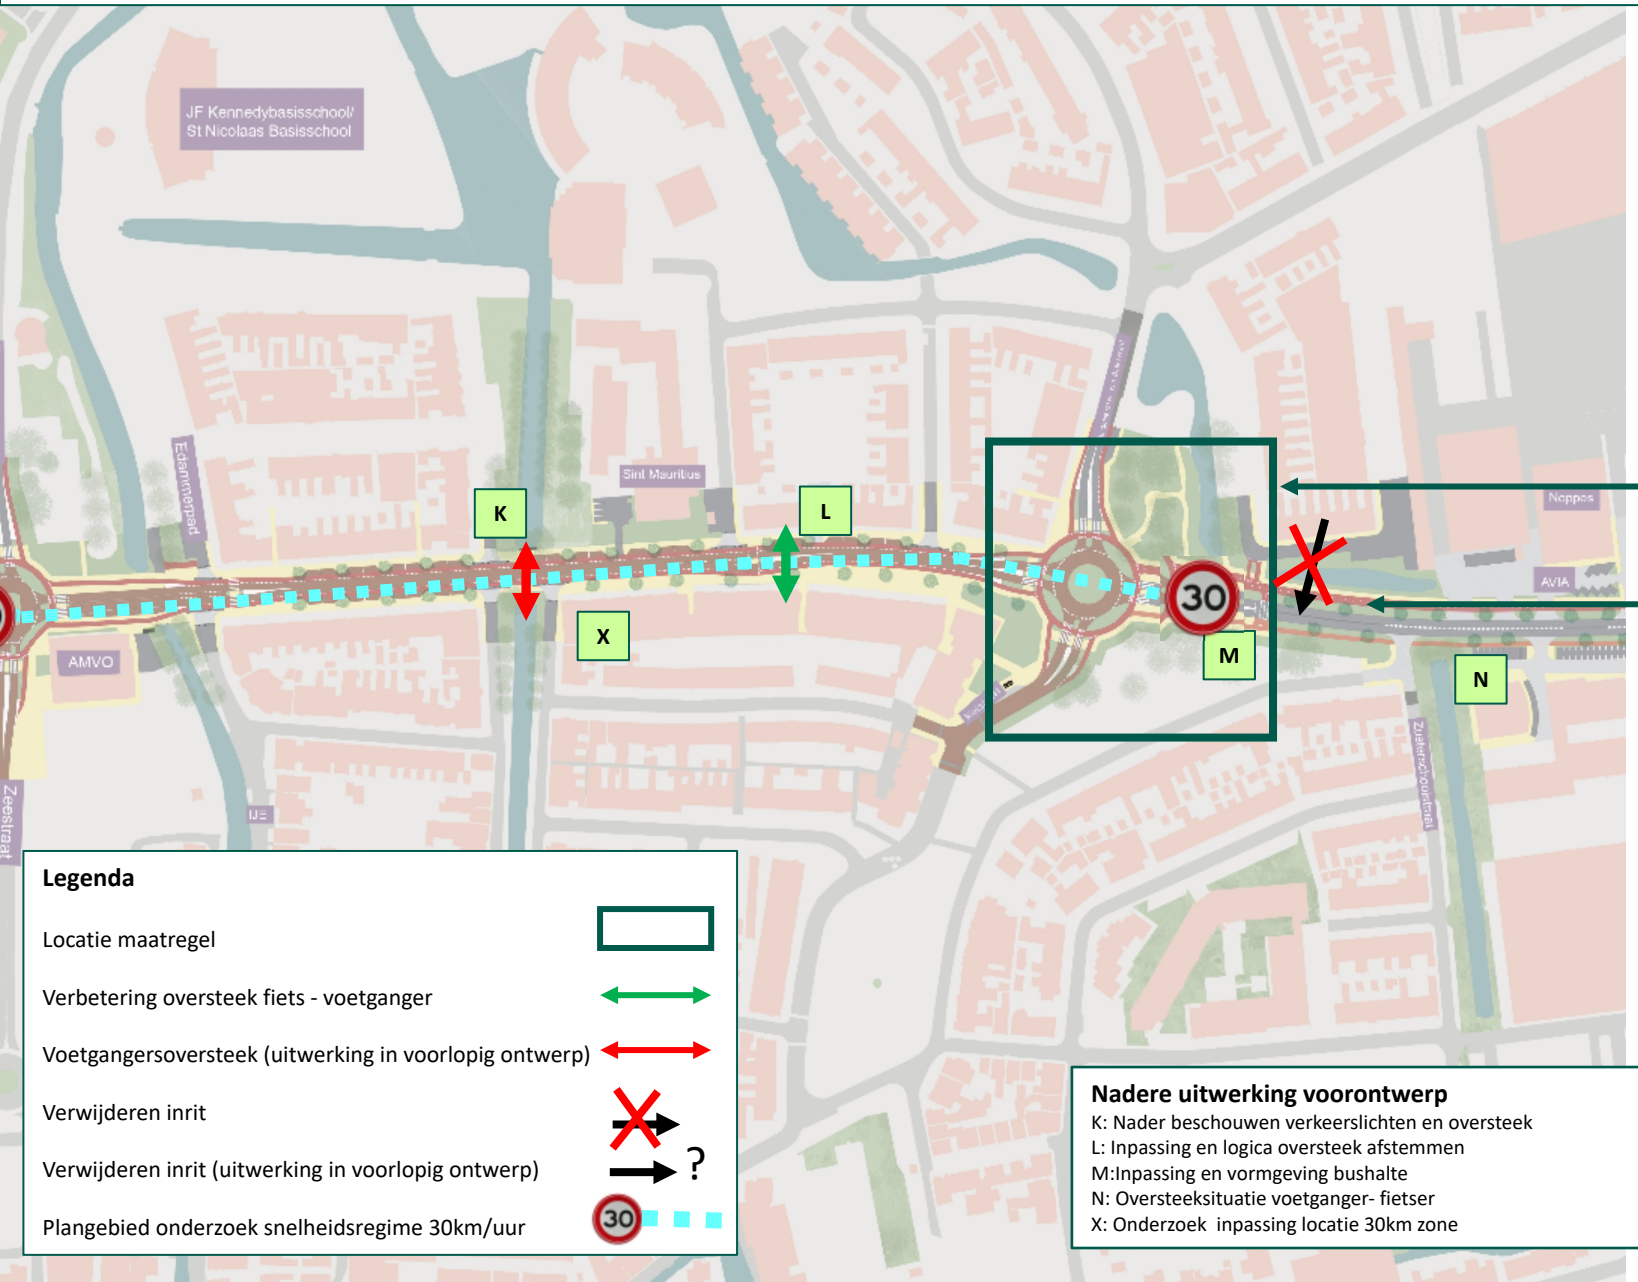
# Julianaweg overzicht maatregelen deelgebied: Het Dorp (blad 2)

| 9 Aanpassing rotonde van Baarstraat | |
| Analyse | Rotonde niet conform CROW verminderde verkeersveiligheid en doorstroming |
| Omgeving | Kwaliteit gering |
| Doel | Verbeteren kwaliteit en inrichting en verkeersveiligheid |
| Maatregel | Optimaliseren rotonde t.b.v. verkeersveiligheid |

| 10 Aanpassing fietsstructuur en profiel | |
| Analyse | Doorgaande fietsstructuur onduidelijk |
| Omgeving | Kwaliteit gering |
| Doel | Verbeteren kwaliteit fietsstructuur en inpassing |
| Maatregel | Inpassen tweerichting fietspad aan westzijde |

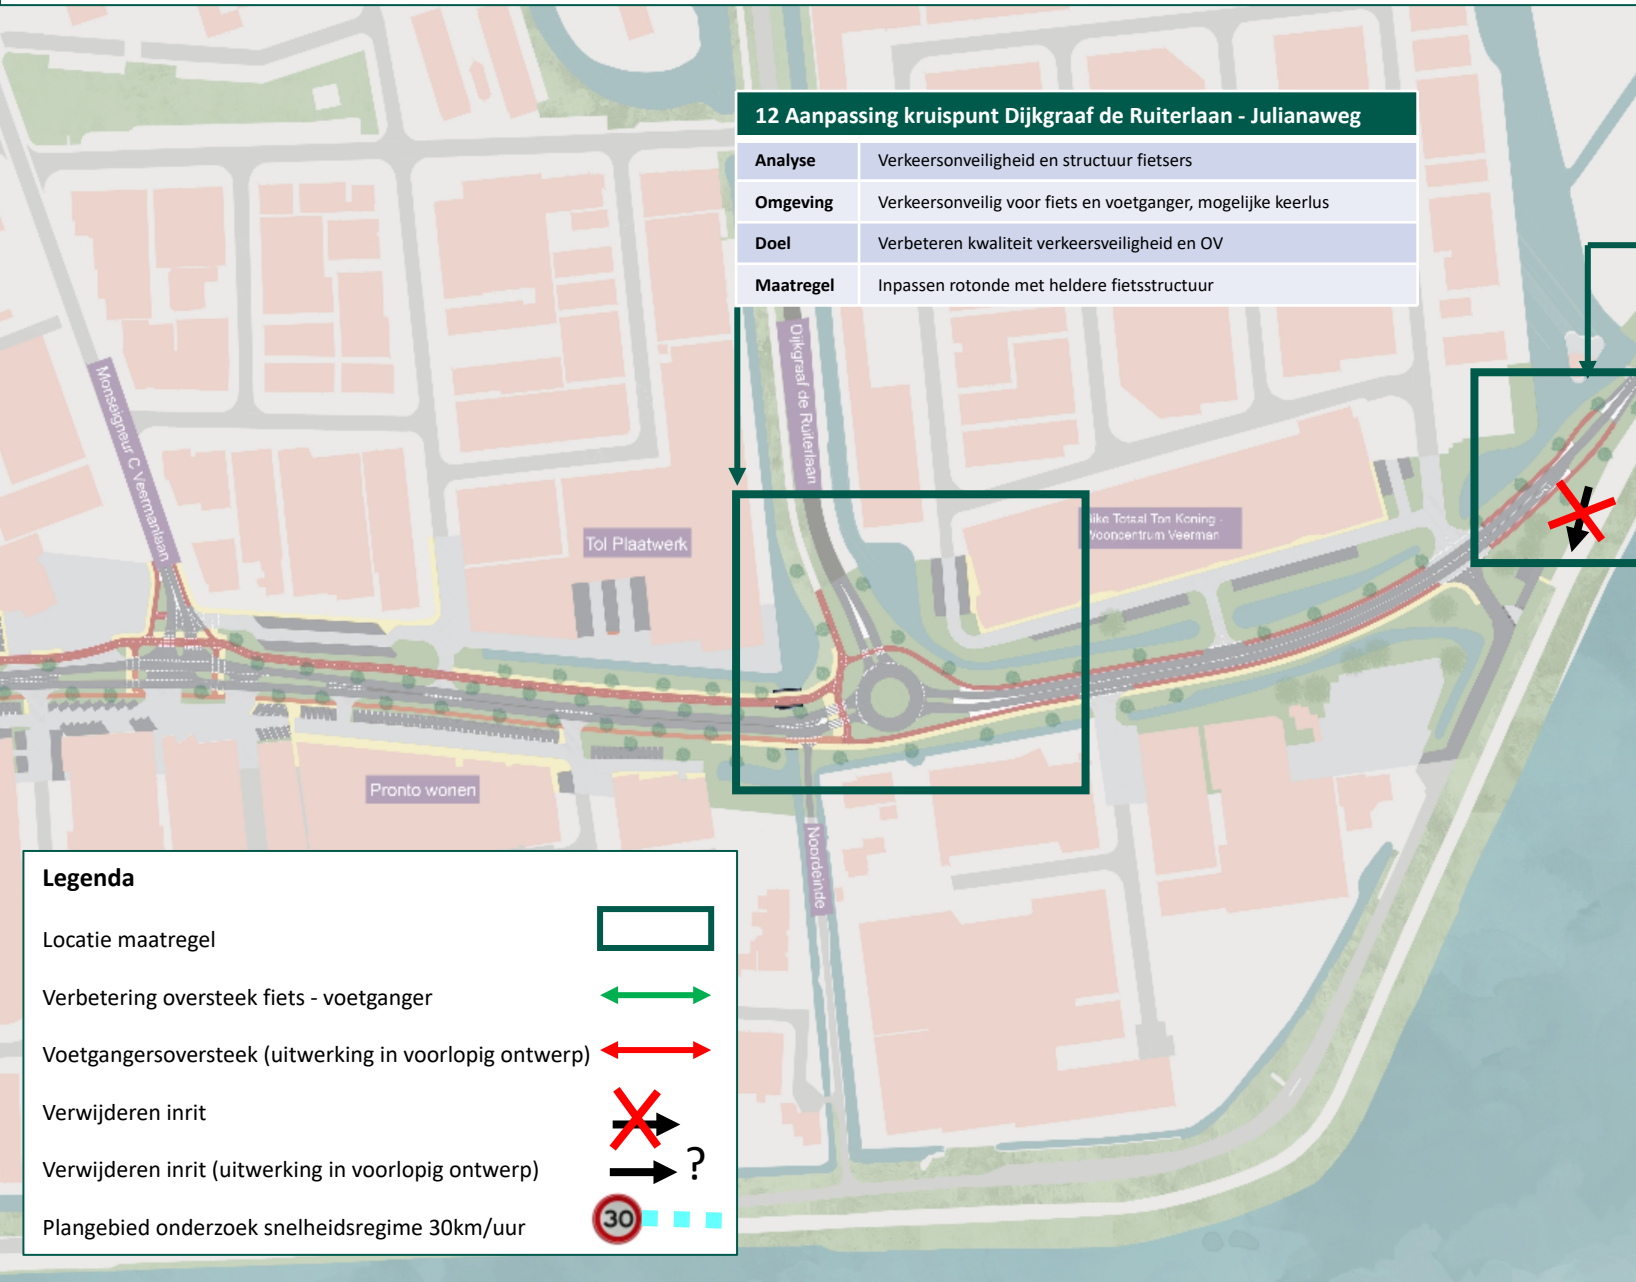
# Julianaweg overzicht maatregelen deelgebied: Corridor (blad 2)

| 12 Aanpassing kruispunt Dijkgraaf de Ruiterlaan - Julianaweg | |
| Analyse | Verkeersonveiligheid en structuur fietsers |
| Omgeving | Verkeersonveilig voor fiets en voetganger, mogelijke keerlus |
| Doel | Verbeteren kwaliteit verkeersveiligheid en OV |
| Maatregel | Inpassen rotonde met heldere fietsstructuur |

| 13 Inpassing bebouwde kom grens | |
| Analyse | Verkeersonveiligheid overgang bebouwde kom |
| Omgeving | Verkeersonveilig voor fiets en voetganger |
| Doel | Verbeteren kwaliteit verkeersveiligheid |
| Maatregel | Aanpassen komgrens conform richtlijnen CROW |
