**AANVULLEND BODEMONDERZOEK EN ASBEST IN BODEMONDERZOEK
AAN DE EINDHOVENSEWEG 24 TE AALST
(ZITT OMGEVINGSADVIES BV)**

rapport nr. CV17172ABO/AIB (v1.1)

Titel : Aanvullend bodemonderzoek en asbest in bodemonderzoek
aan de Eindhovenseweg 24 te Aalst

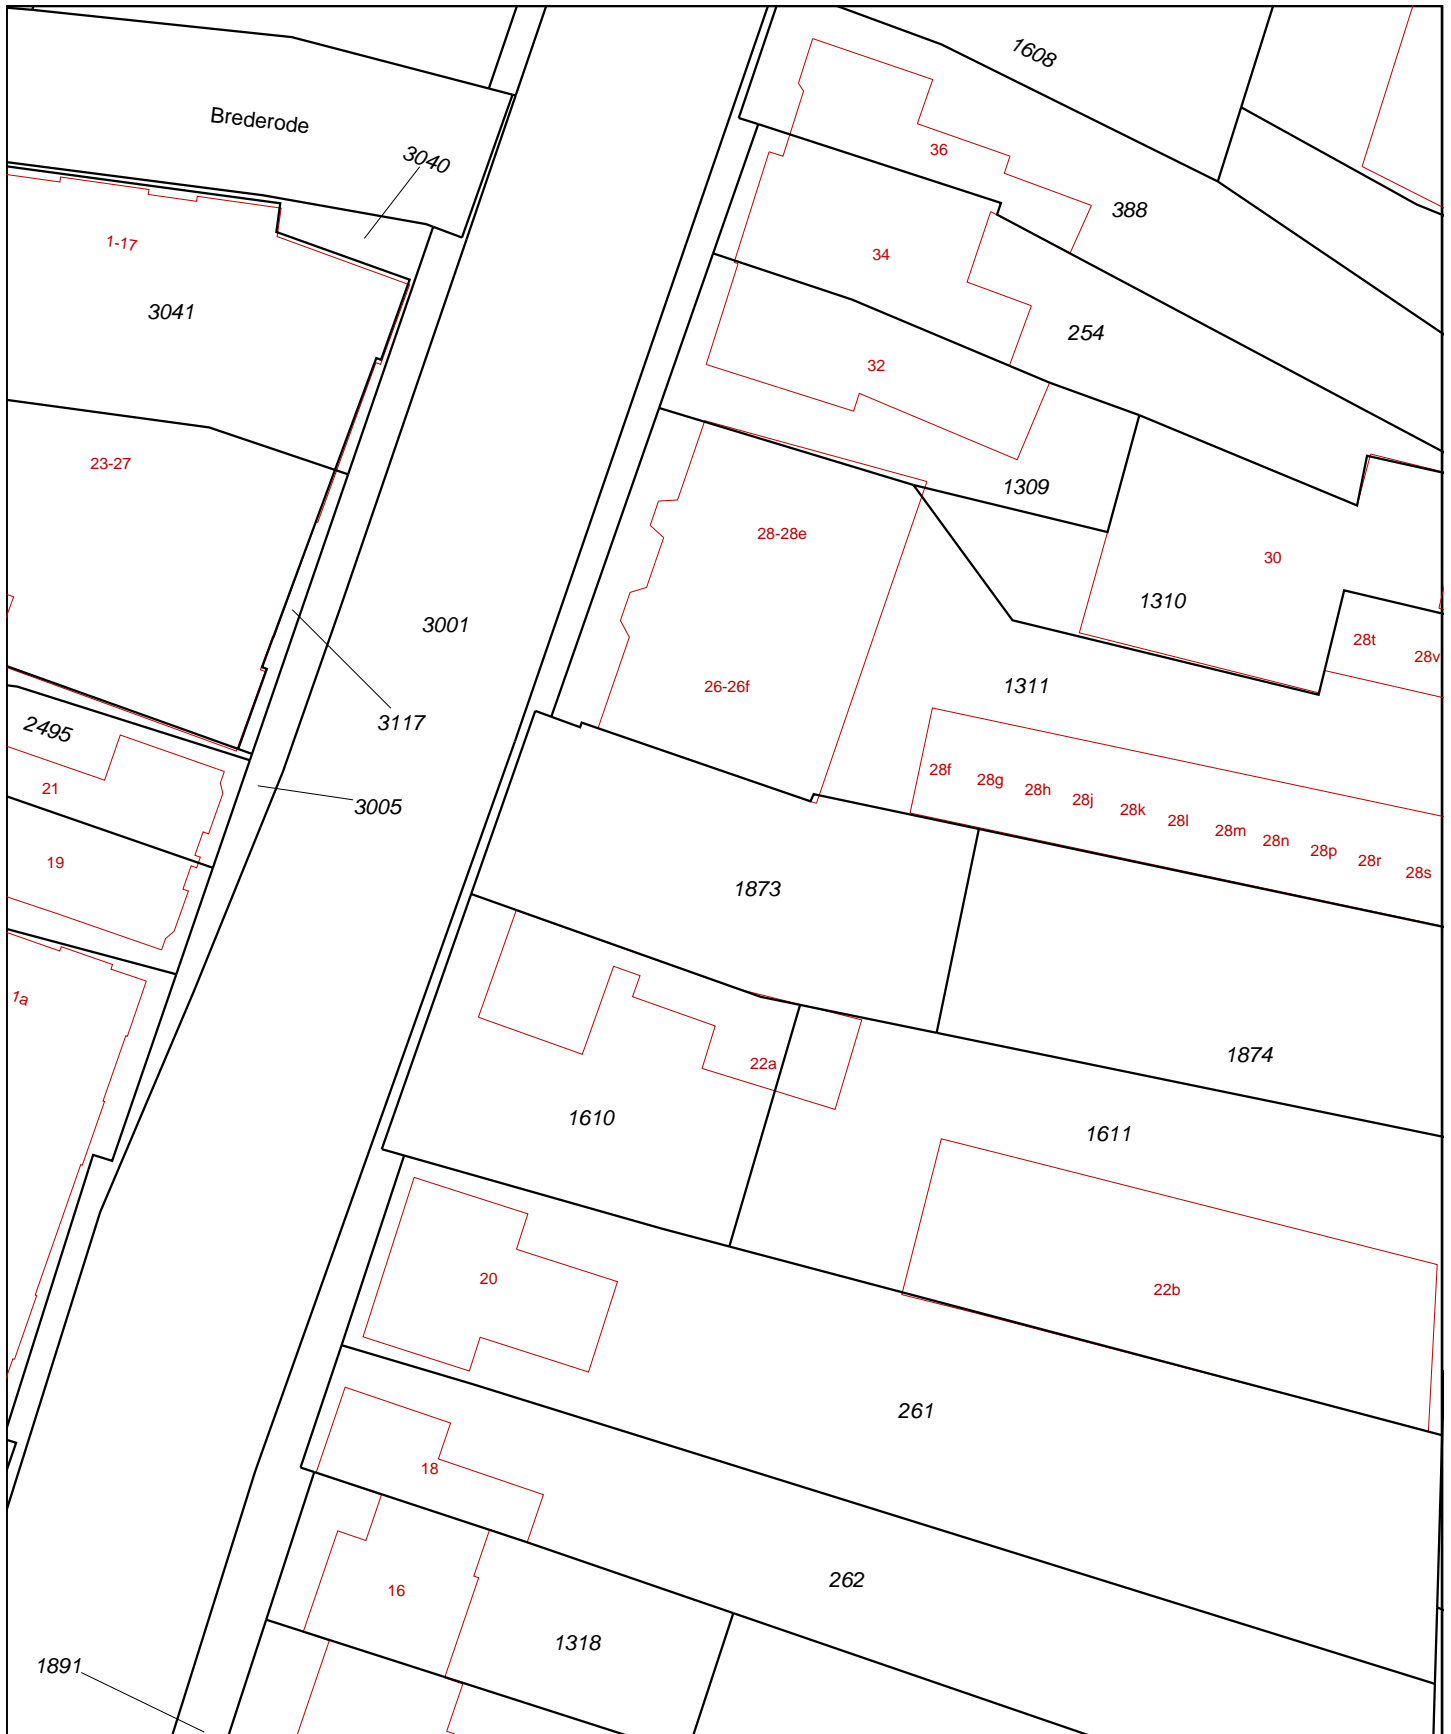
Figuur 1
Ligging onderzoekslocatie

Momenteel is de locatie in gebruik als tuin. In de toekomst wordt de locatie herontwikkeld. Een tekening met de ligging van de locatie is opgenomen in de bijlagen als figuur 1.

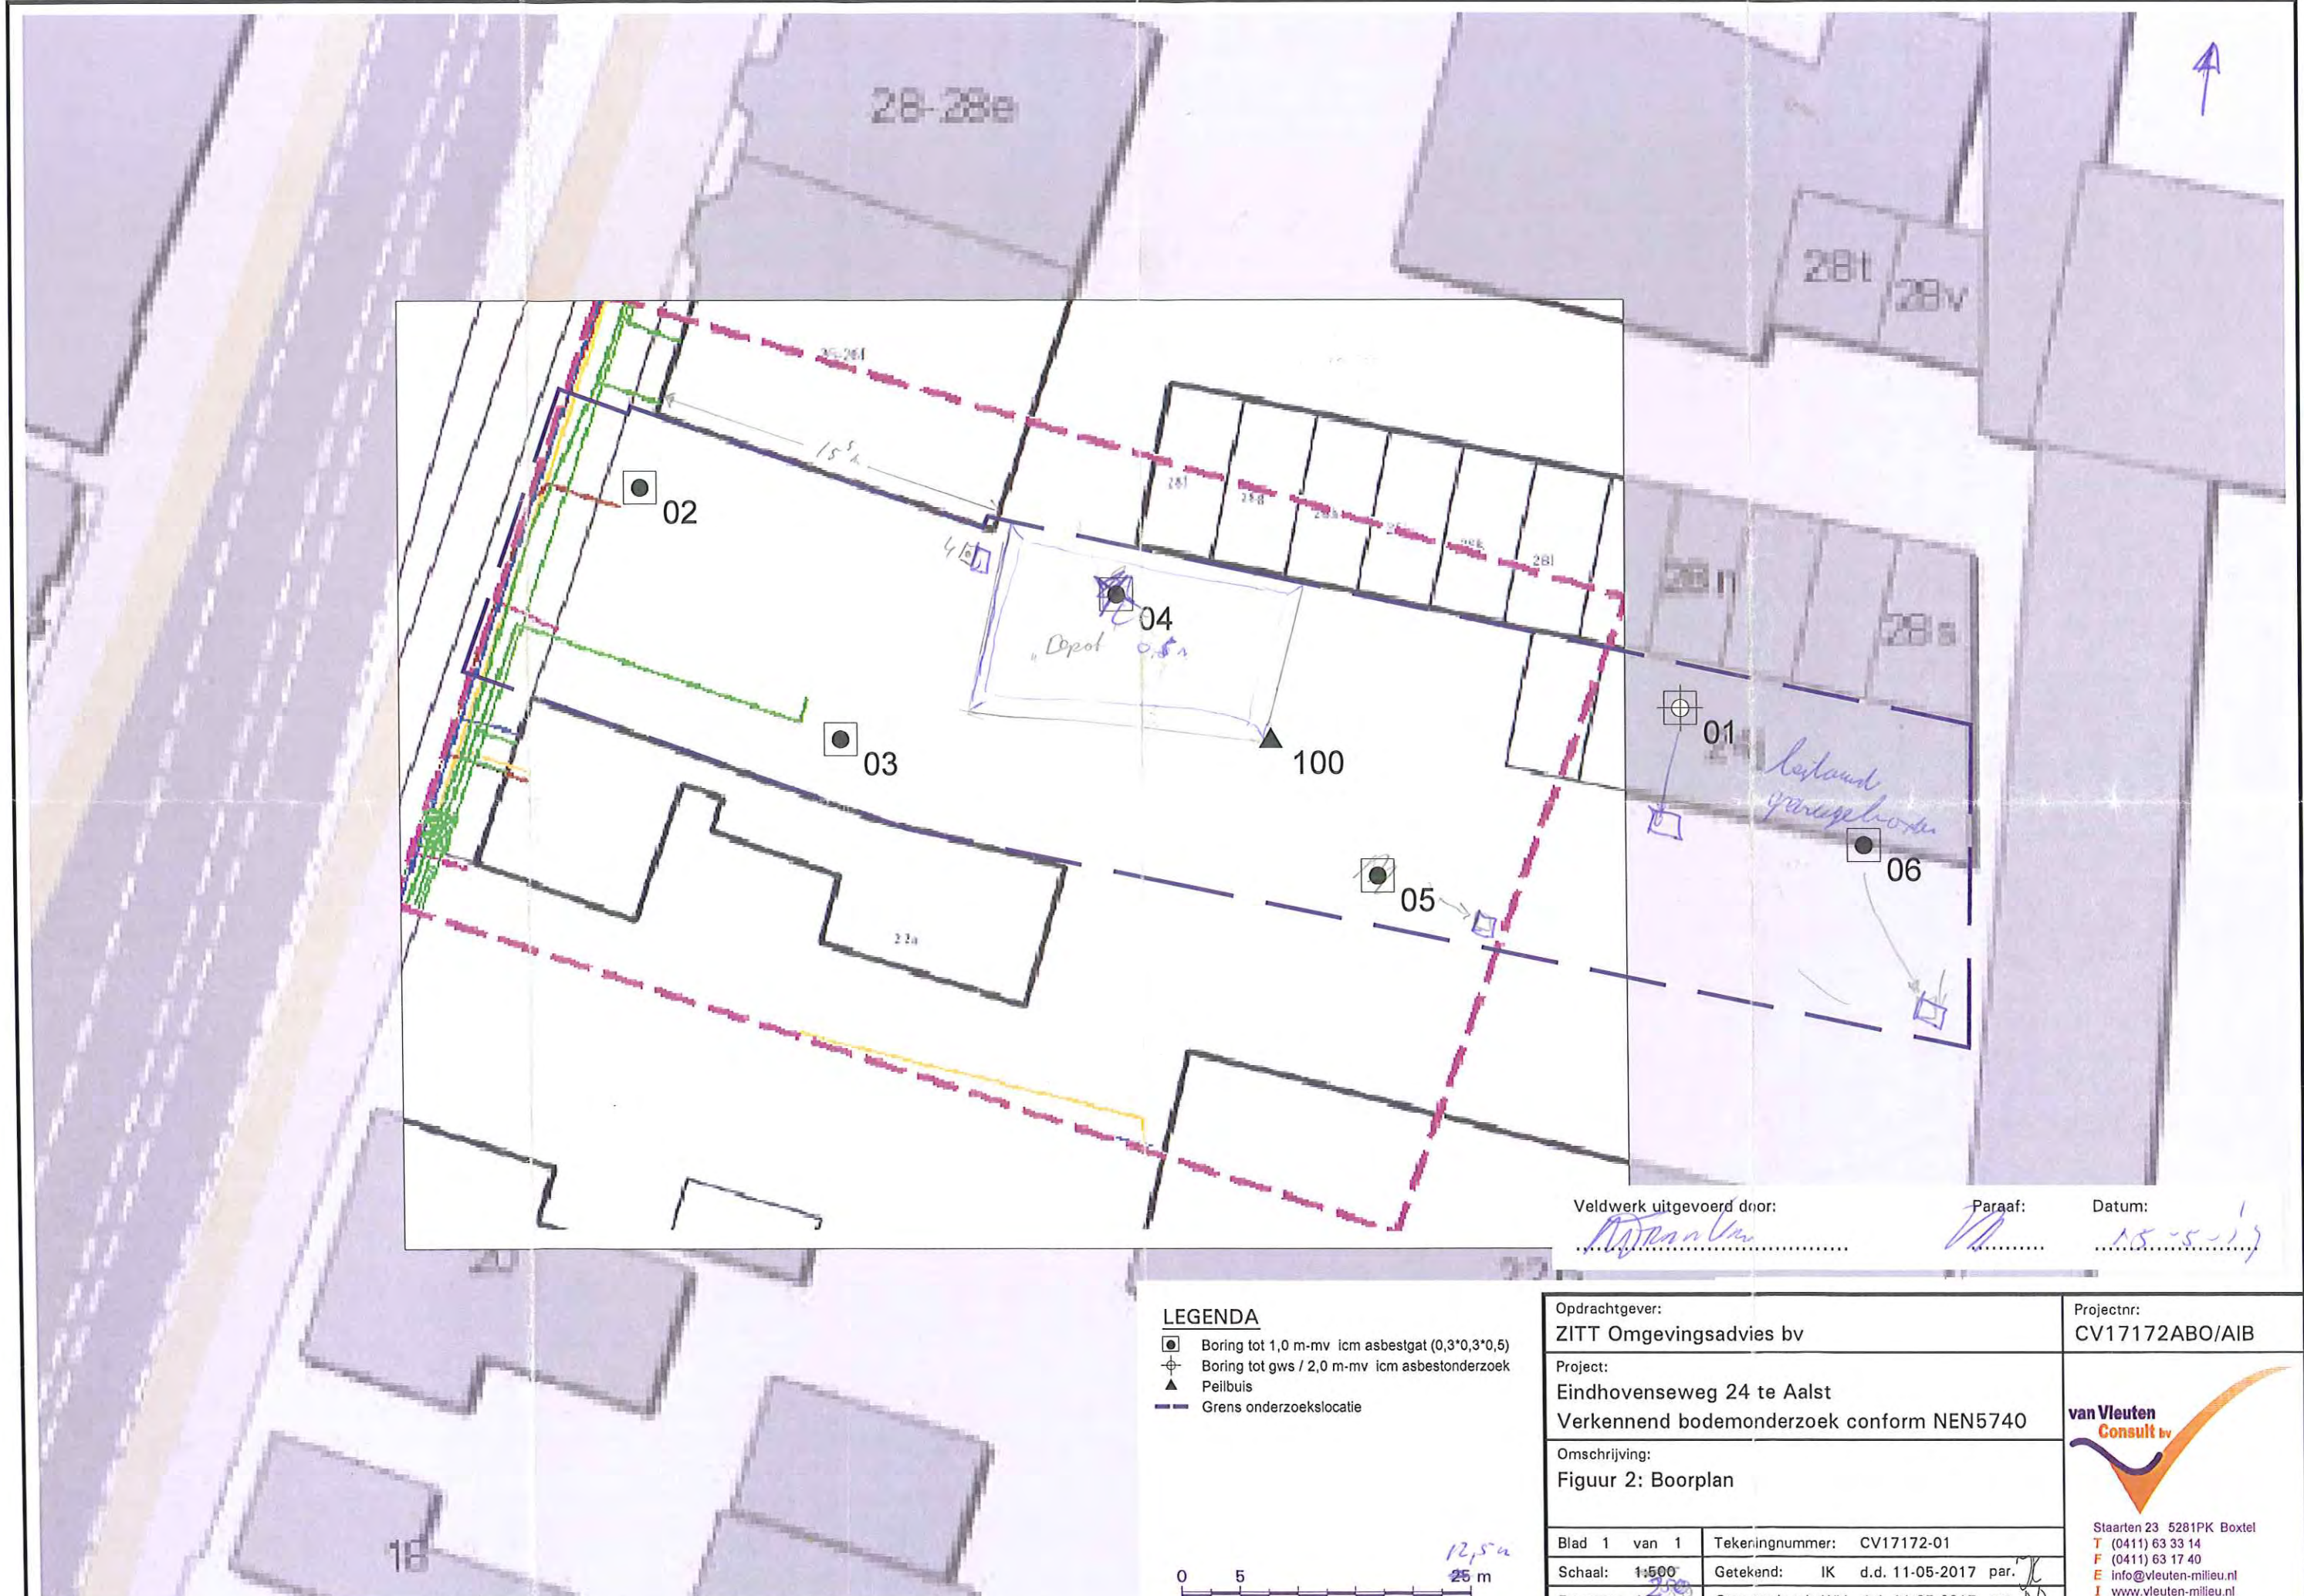
- LEGENDA**
- Boring tot 1,0 m-mv icm asbestgat (0,3*0,3*0,5)
 - ⊕ Boring tot gws / 2,0 m-mv icm asbestonderzoek
 - ▲ Peilbuis
 - - - - - Grens onderzoekslocatie

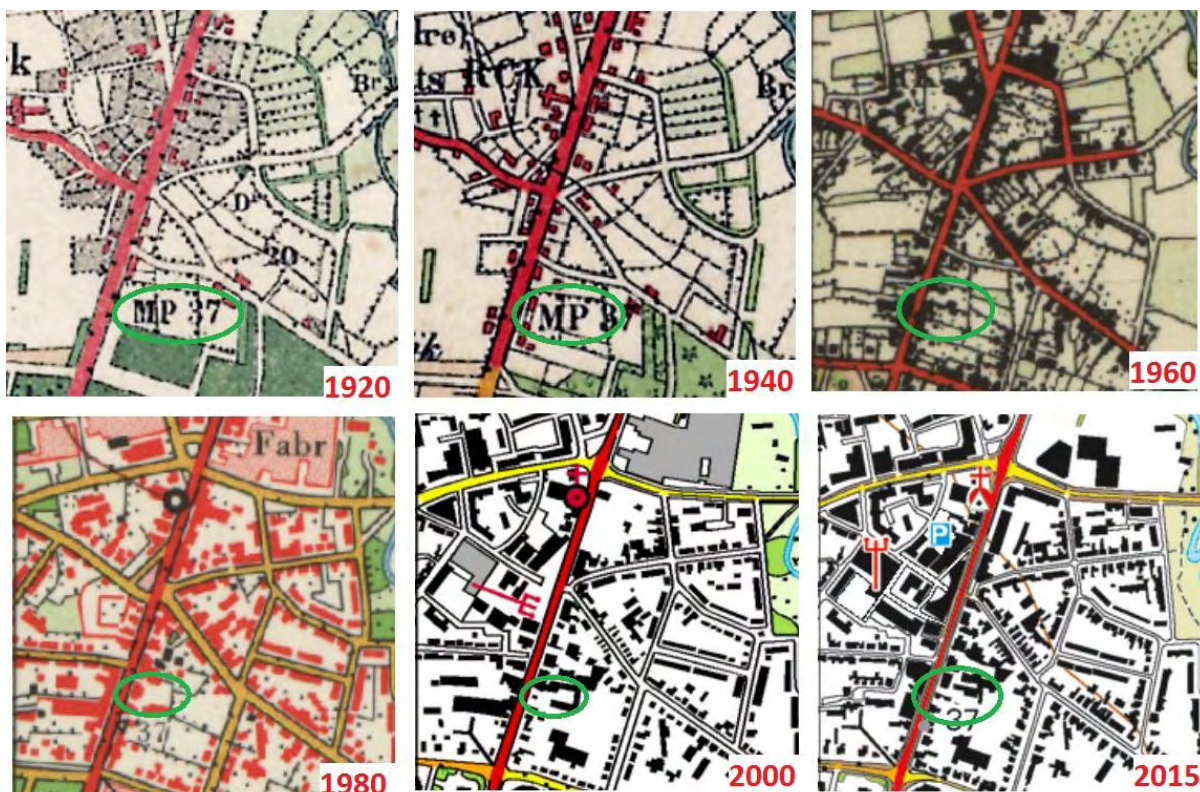
Figuur 1. Uitsnede historisch kaartmateriaal

Volgens historisch kaartmateriaal uit de jaren '20 van de vorige eeuw was de locatie, alsmede de omgeving ervan, destijds in agrarisch gebruik en werd extensief bewoond. In de periode 1940-1980 was de locatie bebouwd en maakte deel uit van de lintbebouwing aan de Eindhovenseweg. In de periode 1980-2006 is de aanwezige bebouwing gesloopt en is de locatie sindsdien voornamelijk onbebouwd (zie figuur 1). Tot op heden is dit gebruik van de onderzoekslocatie niet wezenlijk veranderd.
