# **Bestemmingsplan Schansweg 71 Klundert**

*ontwerp*

## **Bijlage 1   Landschappelijk inpassingsplan Schansweg 71**

#### LANDSCHAPPELIJK INPASSINGPLAN

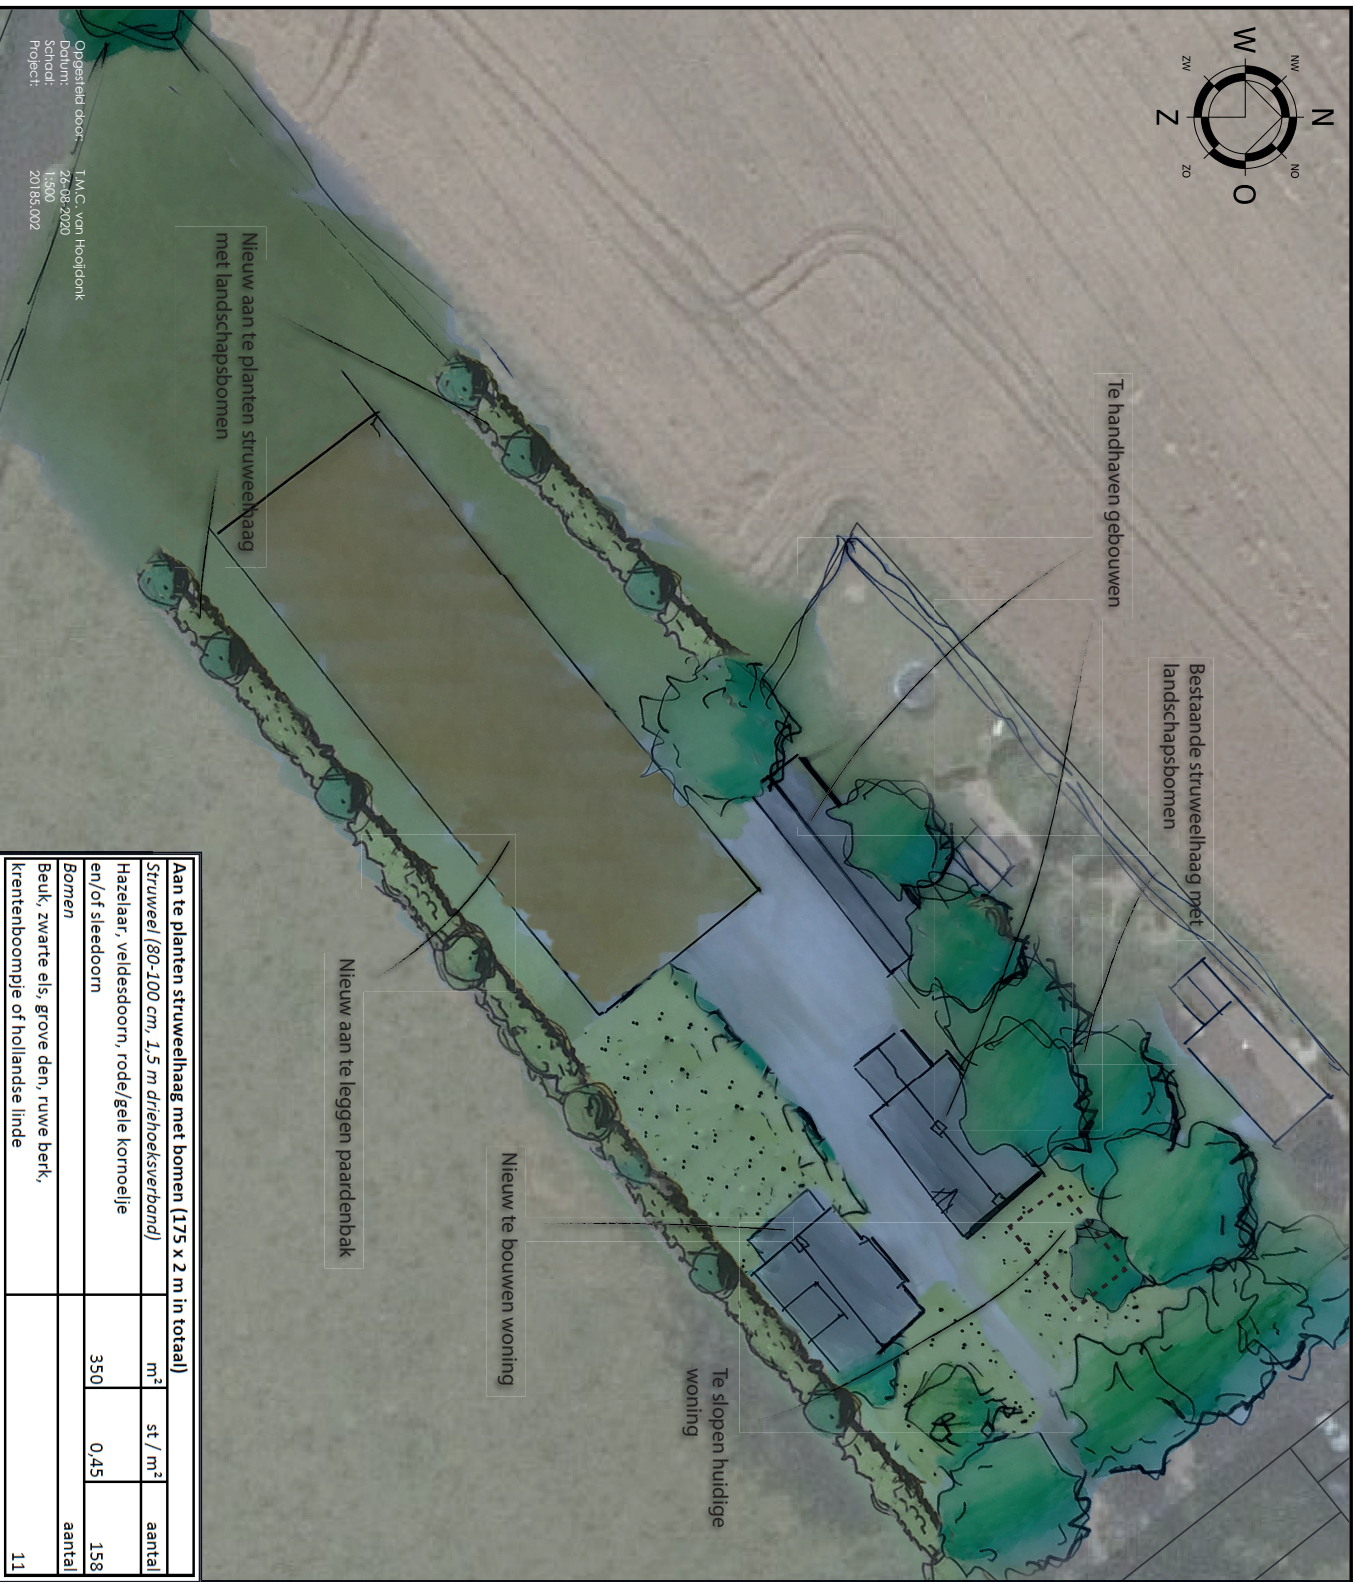
Het perceel is reeds omkaderd door aanwezige inheemse bomen en struweel. Voor de beoogde situatie blijft de struweelhaag met landschapbomen aan de noordwestzijde gehandhaafd en wordt het doorgetrokken tot aan de achterkant van de nieuw aan te leggen paardenbak. Ook aan de zuidoostzijde wordt een nieuw aan te planten inheemse struweelhaag met landschapbomen voorzien. Op deze manier is de inrichting langs beide zijden landschappelijk ingepast en zorgt het voor variatie in het open landschap.

De locatie is gelegen ter plaatse van voedselrijke zeekleigronden. Het landschap in de omgeving van het plangebied is gekenmerkt door weidse openheid en de voor polders typische rationale / rechtlijnige inrichting en verkaveling. Het is een grootschalig open gebied met veel variatie. De rechtlijnige Schansweg is een lint met bebouwing aan de zijde van Klundert. Deze weg vormt een belangrijke structuurlijn in de omgeving van het plangebied.
