Natuurtoets van vijver op perceel Bedafseweg 11 Uden

Natuurtoets van vijver perceel Bedafseweg 11

Voor het dicht storten van een vijver op perceel Bedafseweg 11 in Uden is een natuurtoets uitgevoerd om te onderzoeken, of er fauna in de vijver aanwezig is.

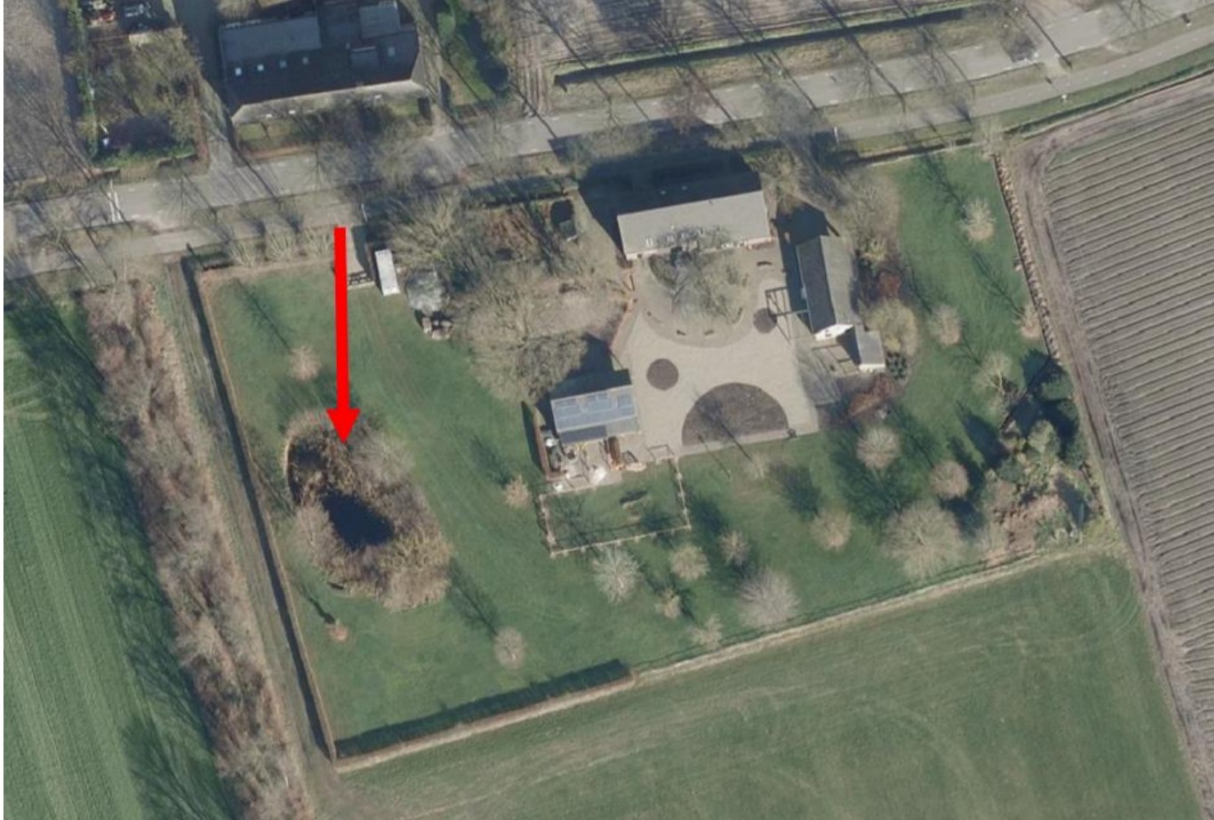
Vijver op perceel Bedafseweg 11 Uden

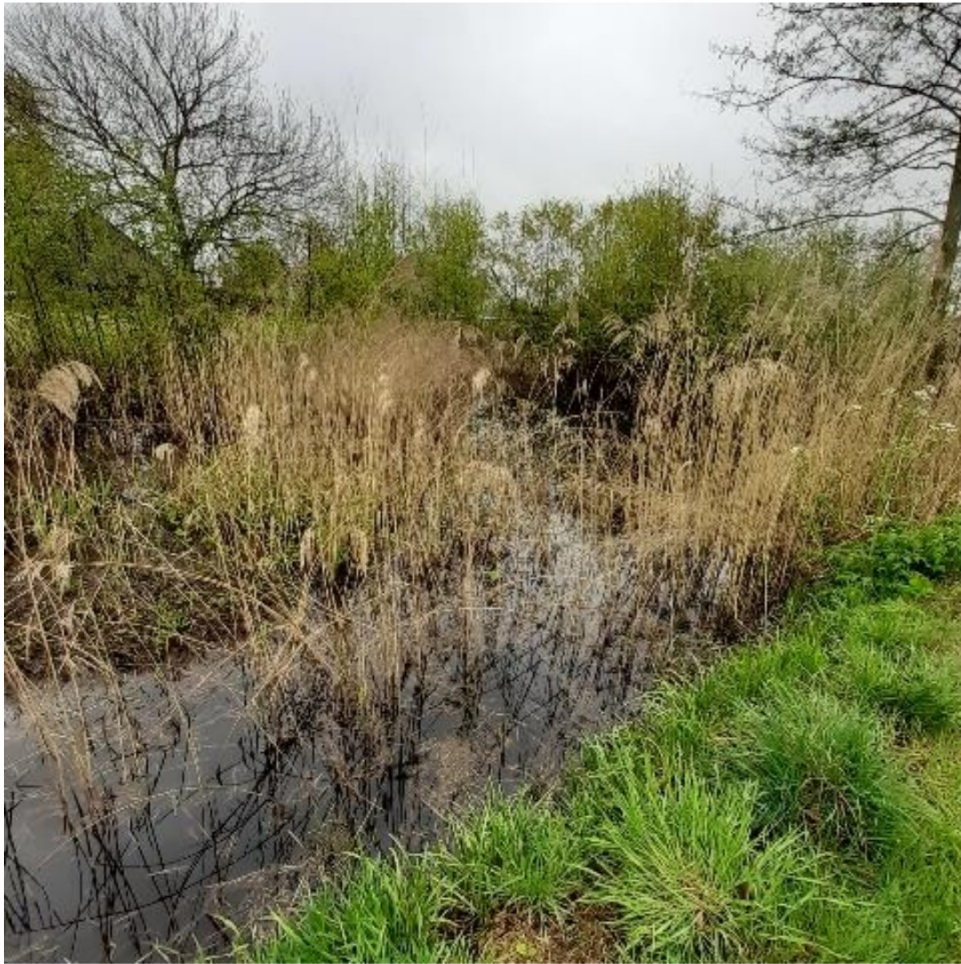
De vijver is meer dan twee meter diep en de oevers zijn geheel begroeid met wilgenstruiken en enkele bomen. De randen van de vijver zijn dichtgegroeid met riet en in het midden ligt een krag of drijfteil van wateraardbei en fonteinkruid. De vijver is met een amfibienet en waadpak op een vijftal plaatsen bemonsterd. Daarbij zijn geen kikkers, padden, salamanders of larven van deze soorten gevangen. De bodem is bedekt met een dikke laag detritus en er steeg moerasgas op. In het slib en rottend plantenmateriaal zaten slechts talrijke waterpissebedden, die leven van het rottende materiaal.

Vijver met dichtgegroeide oever en de drijfteil middenin de vijver

Omdat er geen beschermde amfibieën zijn aangetroffen, hoeven er geen mitigerende maatregelen worden toegepast. Er hoeft op grond van de wet Natuurbescherming ook geen quick scan uitgevoerd te worden.
