## VERSLAG SCHOUW SHARED SPACE STATION DUIVEN

### **Shared Space noordzijde (centrumzijde)**

### **Shared Space zuidzijde**

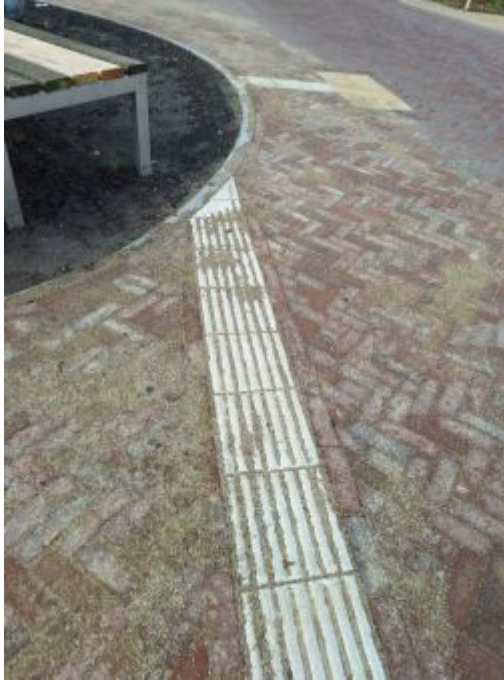
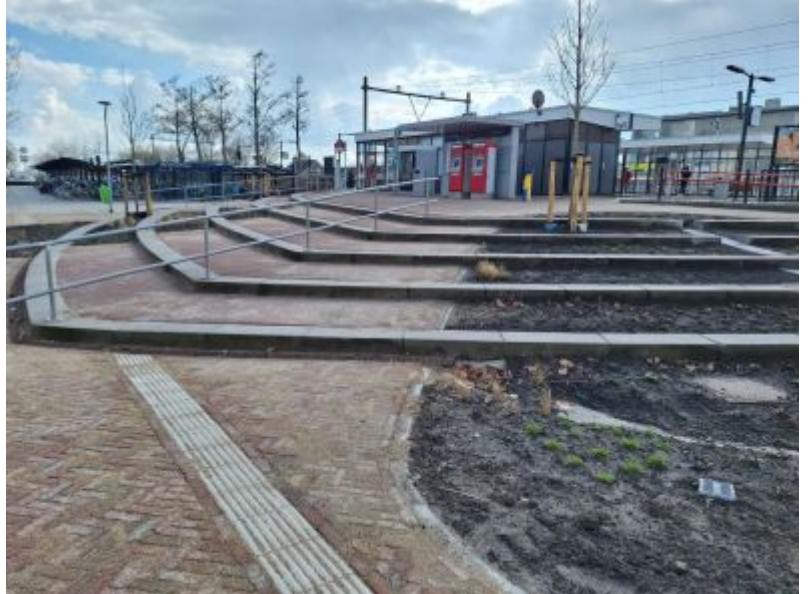
- De nieuwe groenperken hebben geen afscheidingsranden. Hierdoor komen blinden en slechtzienden in het zand terecht. Een vorm van afscheiding is wenselijk. Hierbij moet wel rekening worden gehouden met een goede afwatering.
- De tegels van de geleidelijnen zitten momenteel vol met zand waardoor ze voor blinden en slechtzienden moeilijker 'te voelen' zijn. Dit zal tijdelijk zijn. Het zand is bedoeld om tussen de voegen geveegd te worden.

– De geleidelijnen lopen deels dood op de groenperken en de trappen naar de kaartautomaten en een van de wachtruimtes. Ze hebben geen logisch vervolg. Vlak bij de fietsenstalling loopt de blindegeleiding weer verder. Het is bedoeld als een andere looproute richting het centrum. Maar het is veel te verwarrend voor blinden en slechtzienden.

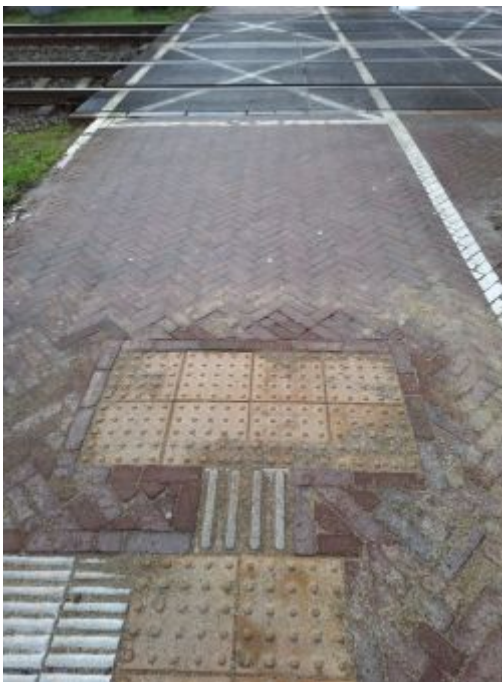
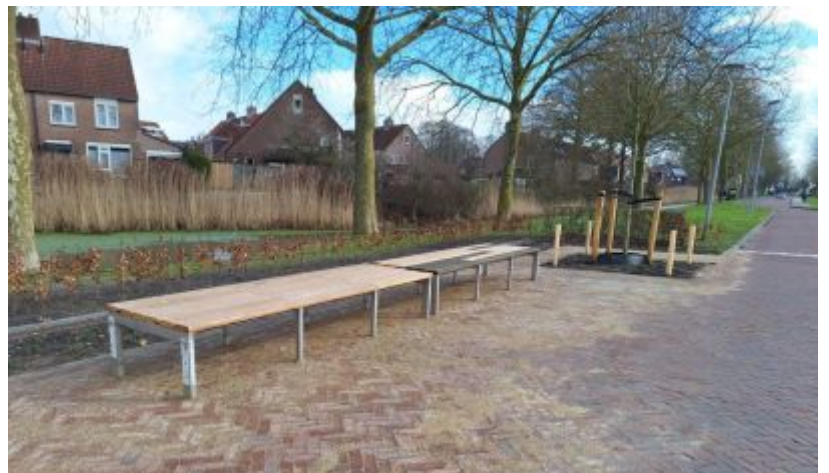
– Bij het oversteken van het spoor ontbreekt een blindegeleiding. Ribbeltegels mogen blijkbaar niet op overwegen worden aangebracht. Het ontbreken daarvan maakt het voor blinden en slechtzienden moeilijk op de overweg recht te blijven lopen.

- De drukke doorgaande weg over de *Shared Space* is gebleven. Treinreizigers blijven overgeleverd aan de vriendelijkheid, oplettendheid en behendigheid van gemotoriseerde bestuurders (ook van vrachtauto's). Het blijft gevaarlijk om over te steken. De zilverkleurige metalen doppen die vroeger de oversteek markeerden hielpen niet en waren te glad. Ze zijn vervangen door markeringstekens aan beide zijden van de weg. Toch is een zebrapad en een waarschuwingssysteem waarmee het oversteken gereguleerd wordt wenselijk. Bijvoorbeeld zoals de oversteekplaats van de busbaan en het fietspad op het station in Nijmegen die met knipperlichten en een alarmsignaal is beveiligd.

- Op het plein ontbreekt de mogelijkheid voor het veilig afzetten en ophalen van blinden en slechtzienden.
- Een verwijzing aan beide zijden van de *Shared Space* dat men een bijzonder weggedeelte binnenrijdt is wenselijk. Er is echter door de gemeente niet voor gekozen omdat er al veel verkeersborden staan. Daarnaast zijn er onlangs borden geplaatst voor de aanwezigheid van camera's in het gebied. Er bestaan geen specifieke borden voor het aangeven van een *Shared Space*. De haagjes gaan nog groeien en kunnen wellicht in de toekomst als markering dienen.

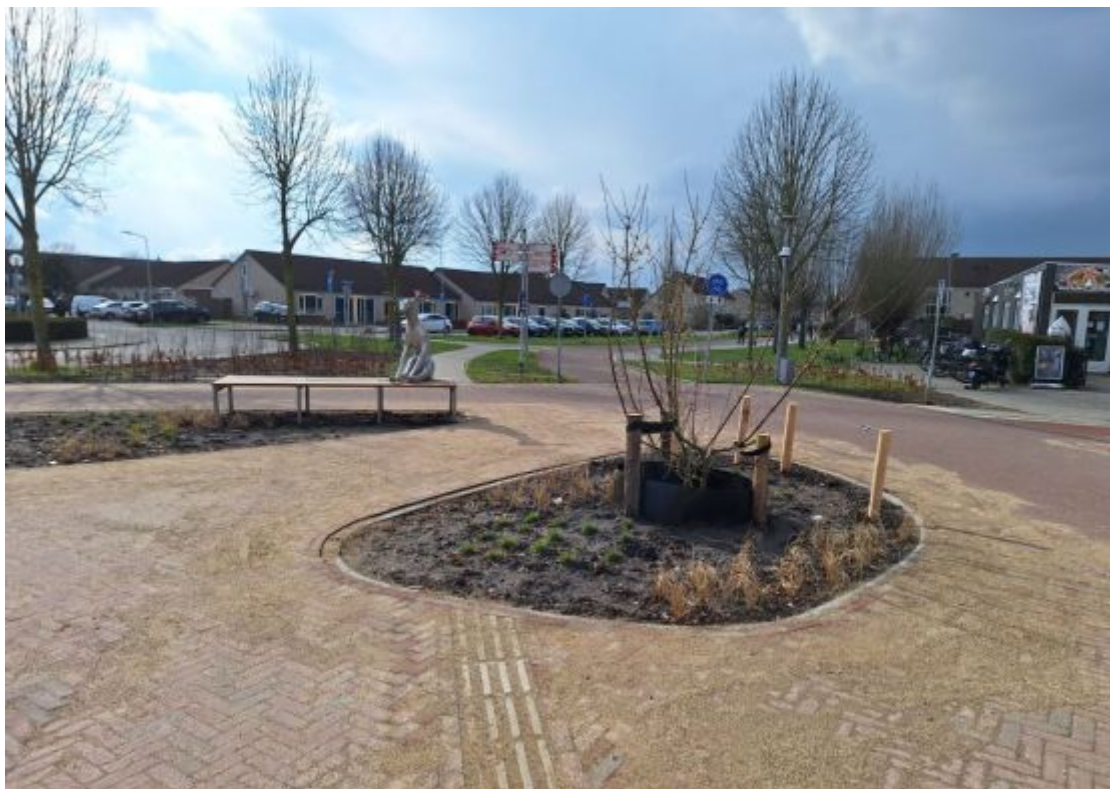
Langs het spoor aan de zuidzijde loopt het elf kilometer lange snelfietspad Arnhem-Zevenaar-Babberich. Dat is ingericht door de provincie (herkenbaar aan de 'schakelvormige' verlichting). Fietzers op zo'n fietspad hebben in principe altijd voorrang. Dit kan echter verkeerstechnisch niet altijd. Bij het station is het fietspad zo'n honderd meter verdwenen en loopt over het voetgangersgebied bij het station met nieuwe bankjes en plantenperken.

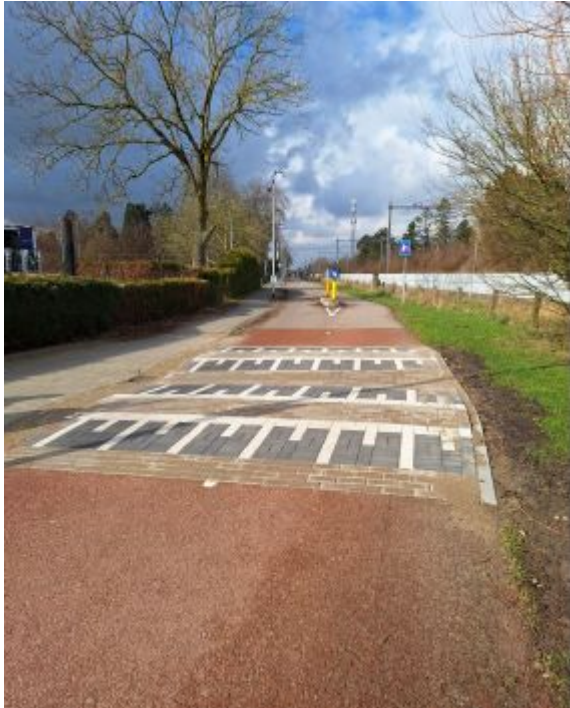
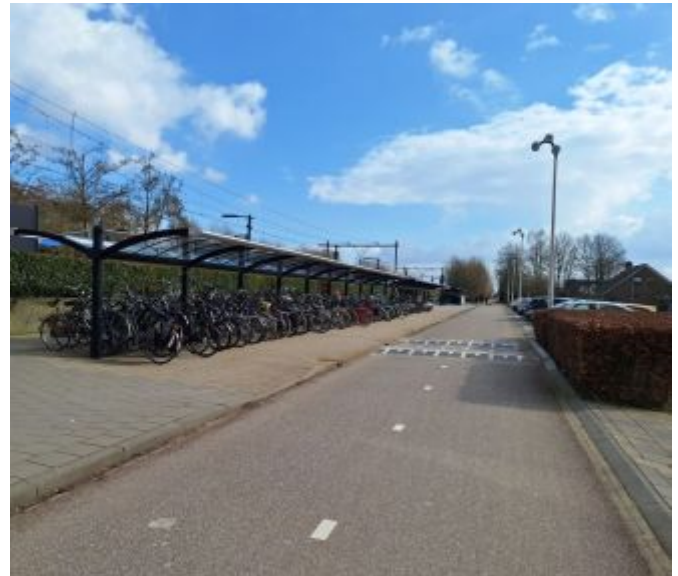
– Op de snelfietsroute die door de *Shared Space* loopt, is aan beide zijden een dubbele verkeersdrempel geplaatst. Aan een kant vlak voor de oversteek naar de bushalte. Aan de andere kant vanwege de verkeersveiligheid ook verder weg van de *Shared Space*. Fietzers, vooral e-bikes, remmen daar af, maar gaan op de *Shared Space* weer vaart maken. Een niet gewenst fietsgedrag. Maar misschien had de drempel toch iets dichterbij geplaatst kunnen worden.

– Ook aan deze kant ontbreken bij de groenperken afscheidingen waardoor blinden en slechtzienden in het zand terecht komen.

– De snelfietsroute vormt een hindernis voor blinden en slechtzienden om veilig bij de bushalte aan de Scheefkelk te komen. Een zebrapad ontbreekt, evenals geleidelijnen. Dat geldt ook voor de bushalte aan de overzijde.

– Het zou wenselijk zijn voor beide richtingen de bus te laten halteren aan de stationszijde. Dat kan makkelijk, omdat de bus hier een rondje rijdt. Beide richtingen rijden via de Scheefkelk naar het station en via de Heideanjer weer naar de Zilver schoon. Er is ruimte om twee haltes achter elkaar aan te leggen. Daarnaast kan de snelfietsroute worden gebundeld met de verkeersweg in de vorm van een fietsstraat met 30 km/uur. De nieuwe bushaltes zijn dan makkelijk en veilig te bereiken. Dat lost de onveilige situatie met fietsers op de *Shared Space* op. Zie ook de toelichting over de *Shared Space* bij een station.
