## **Baverdestraat en omgeving**

## **Bijlagen bij de toelichting**

# Rapportage verkennend bodemonderzoek en verkenkend onderzoek asbest in bodem

## Baverdestraat te Lieshout

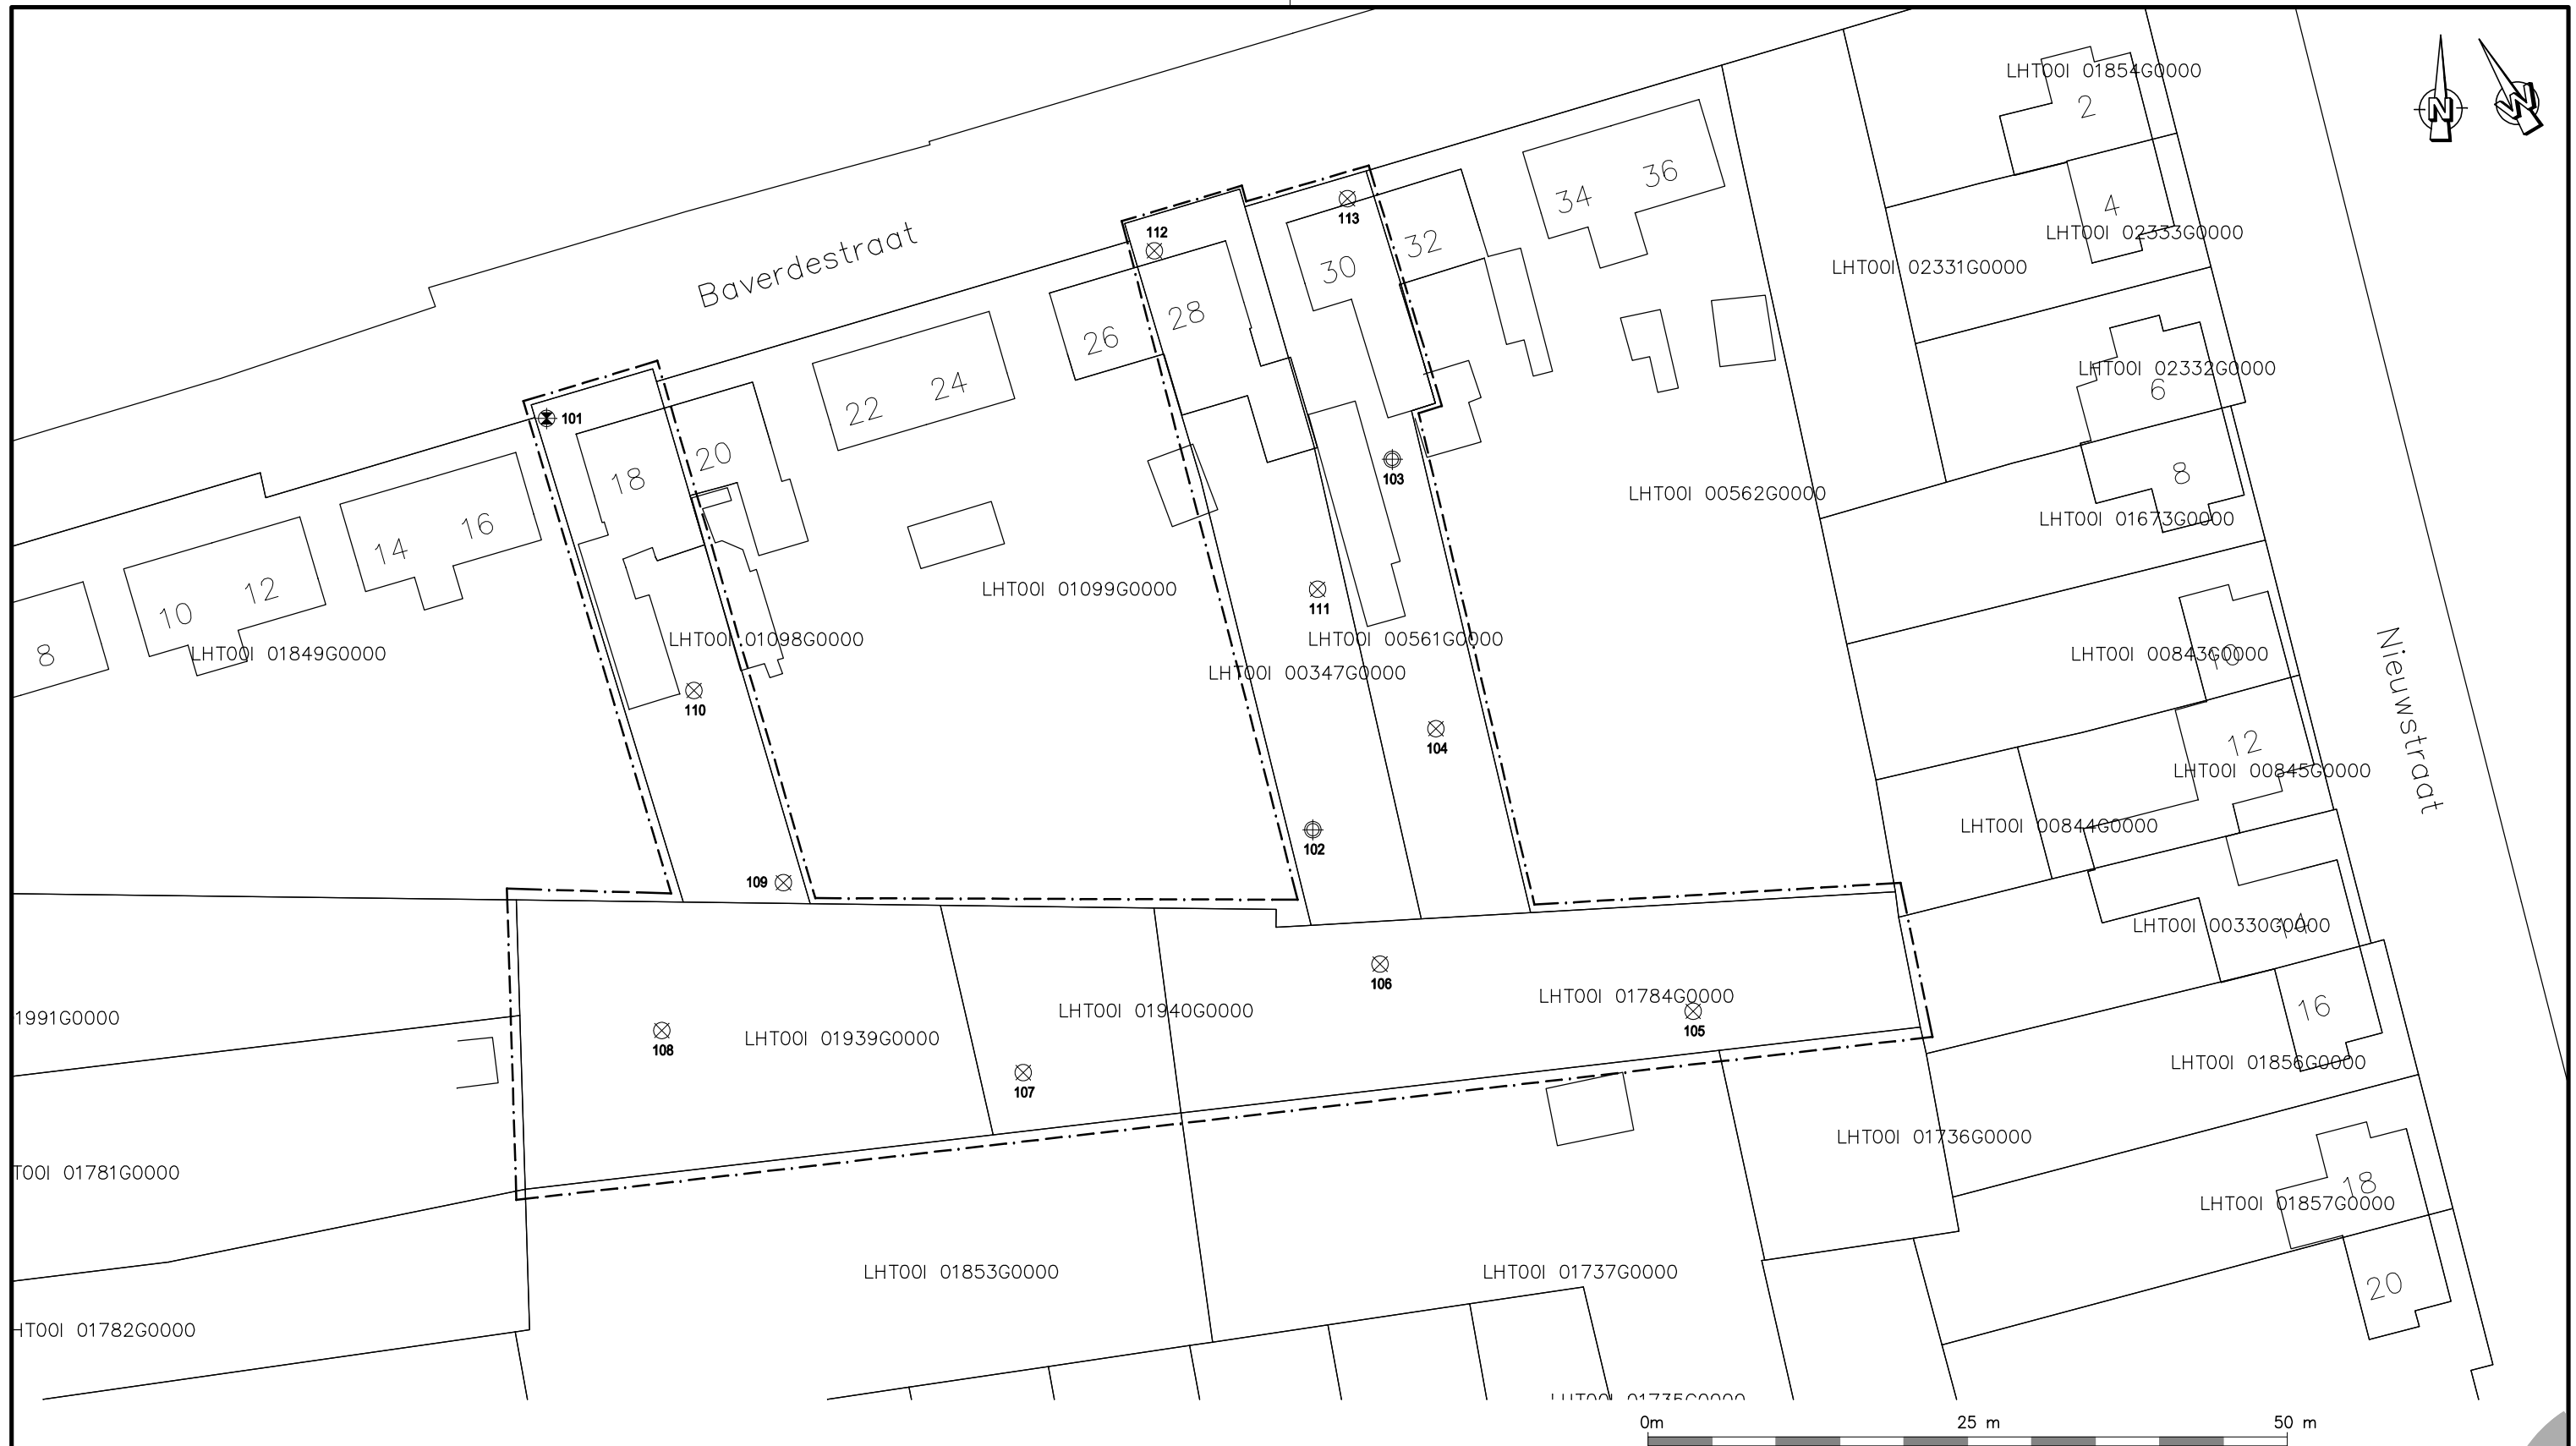
OPDRACHTGEVER:  
**Gemeente Laarbeek**  
 PROJECT:  
**Verkennd bodemonderzoek  
 Baverdestraat 18, 28, 30 Lieshout**

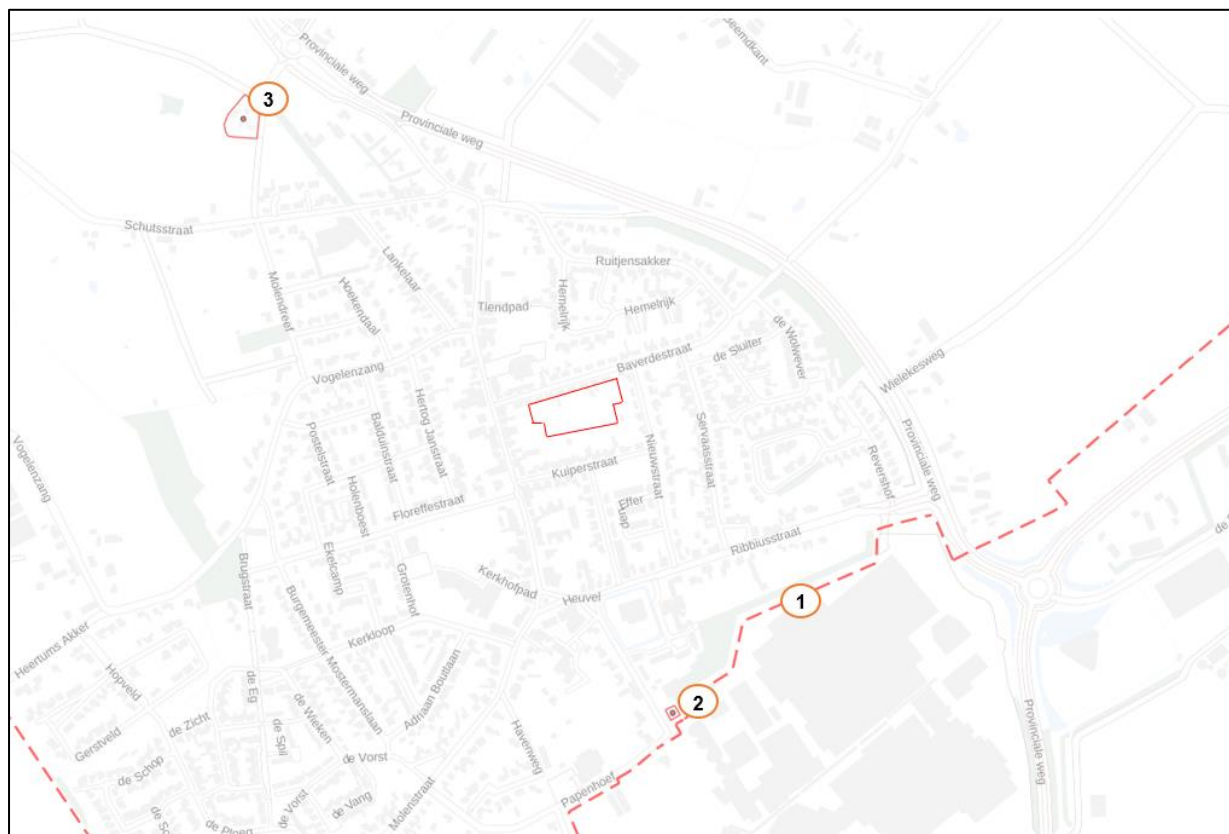
Figuur 3.1. Uitsnede risicokaart. Bron: Atlas Leefomgeving

Het plangebied is in bovenstaande figuur aangegeven. In de onderstaande paragrafen worden de risicobronnen nader toegelicht.

Met behulp van de risicokaart kan een eerste indruk van de risicobronnen in de omgeving van een plangebied worden gemaakt. In figuur 3.1 is een uitsnede weergegeven van de risicokaart.

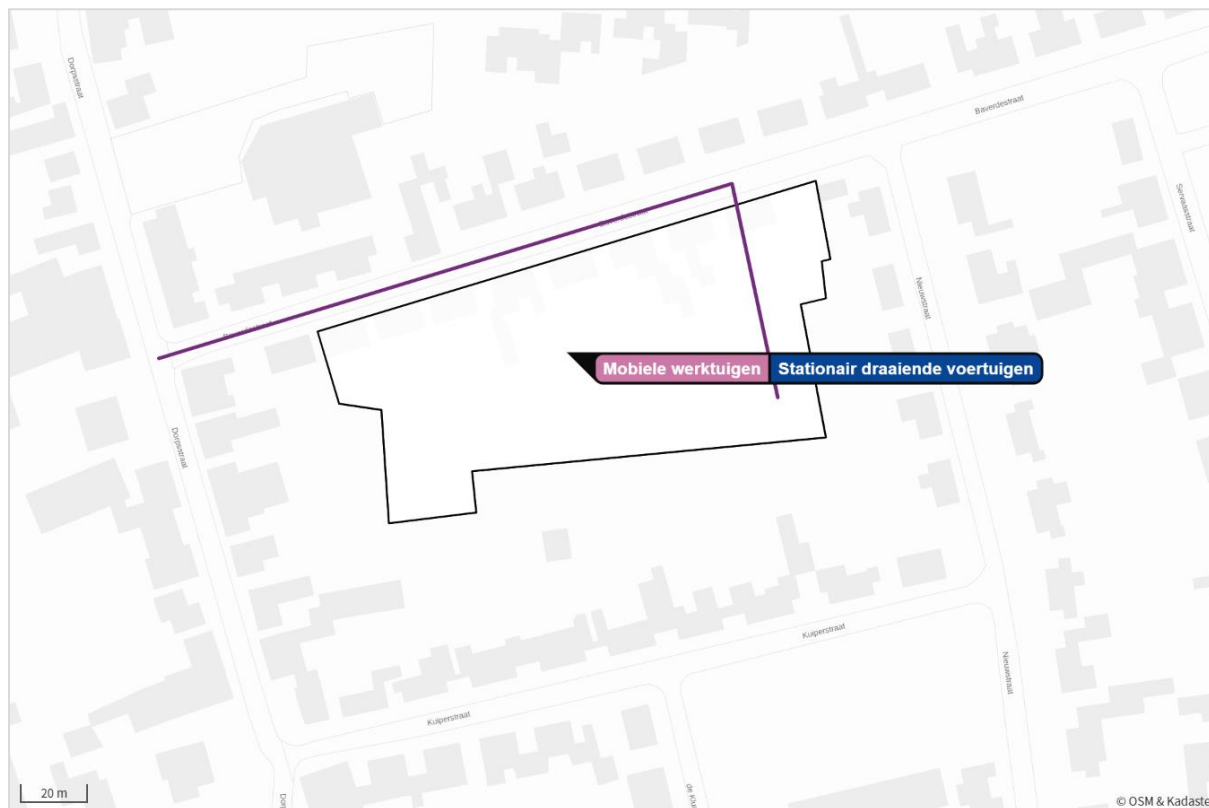
Figuur 3.1 Emissiebronnen aanlegfase.

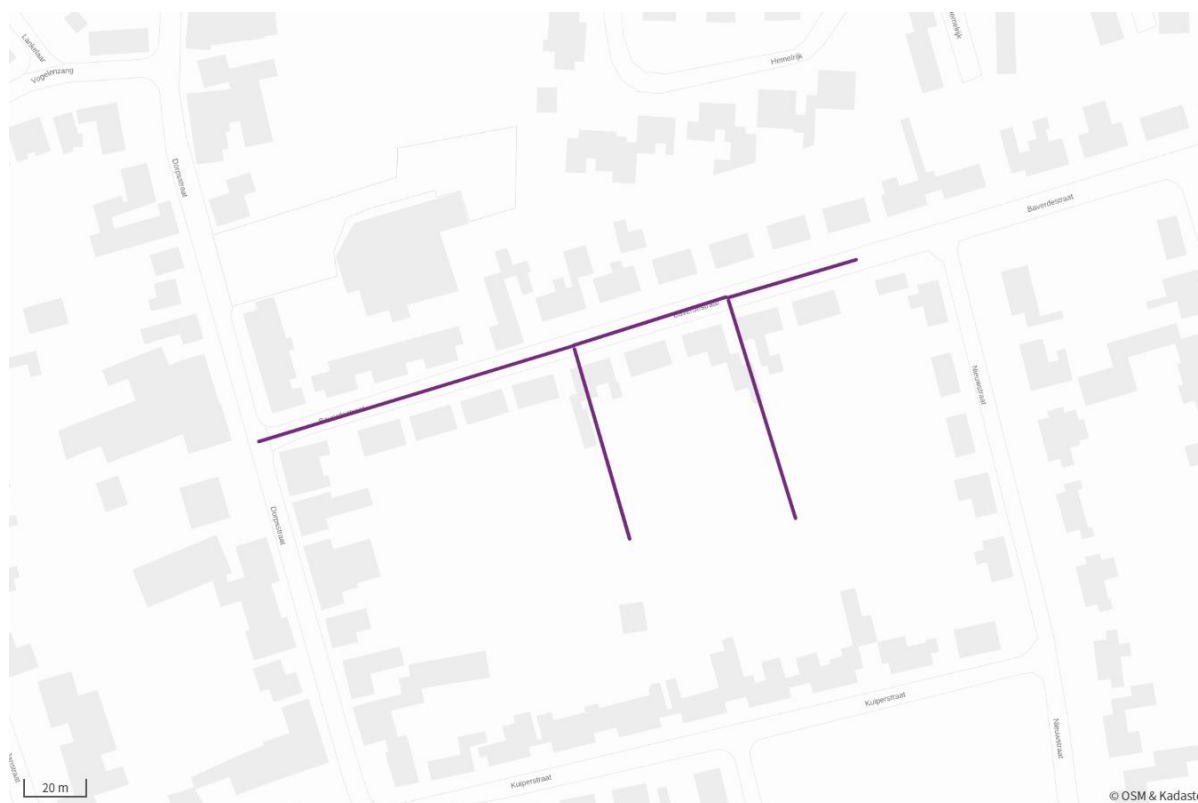
In figuur 3.2 zijn de emissiebronnen tijdens het toekomstig gebruik weergegeven. De paarse lijnbronnen betreffen het verkeer van en naar het project.

Figuur 3.2 Emissiebronnen gebruiksfase

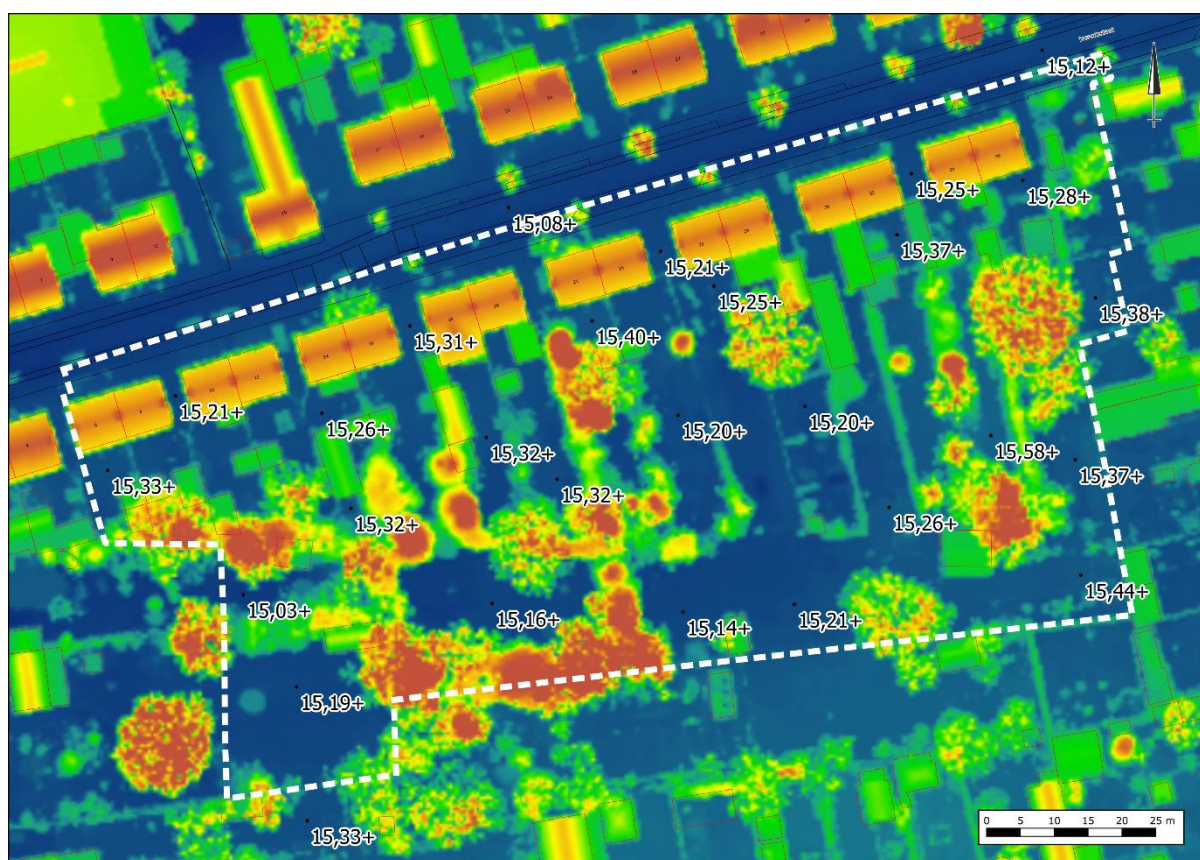
Volgens het Actueel Hoogtebestand van Nederland<sup>2</sup>, bevindt het maaiveld zich op een hoogte van ca. 15,20 m +NAP tot 15,30 m +NAP. De Baverdestraat ligt op een hoogte van ca. 15,0 m +NAP. In figuur 4.1 is een uitsnede van het Actueel Hoogtebestand van Nederland weergegeven met op enkele punten de maaiveldhoogte.

Figuur 4.1 Uitsnede Actueel Hoogtebestand van Nederland (Bron: AHN4)

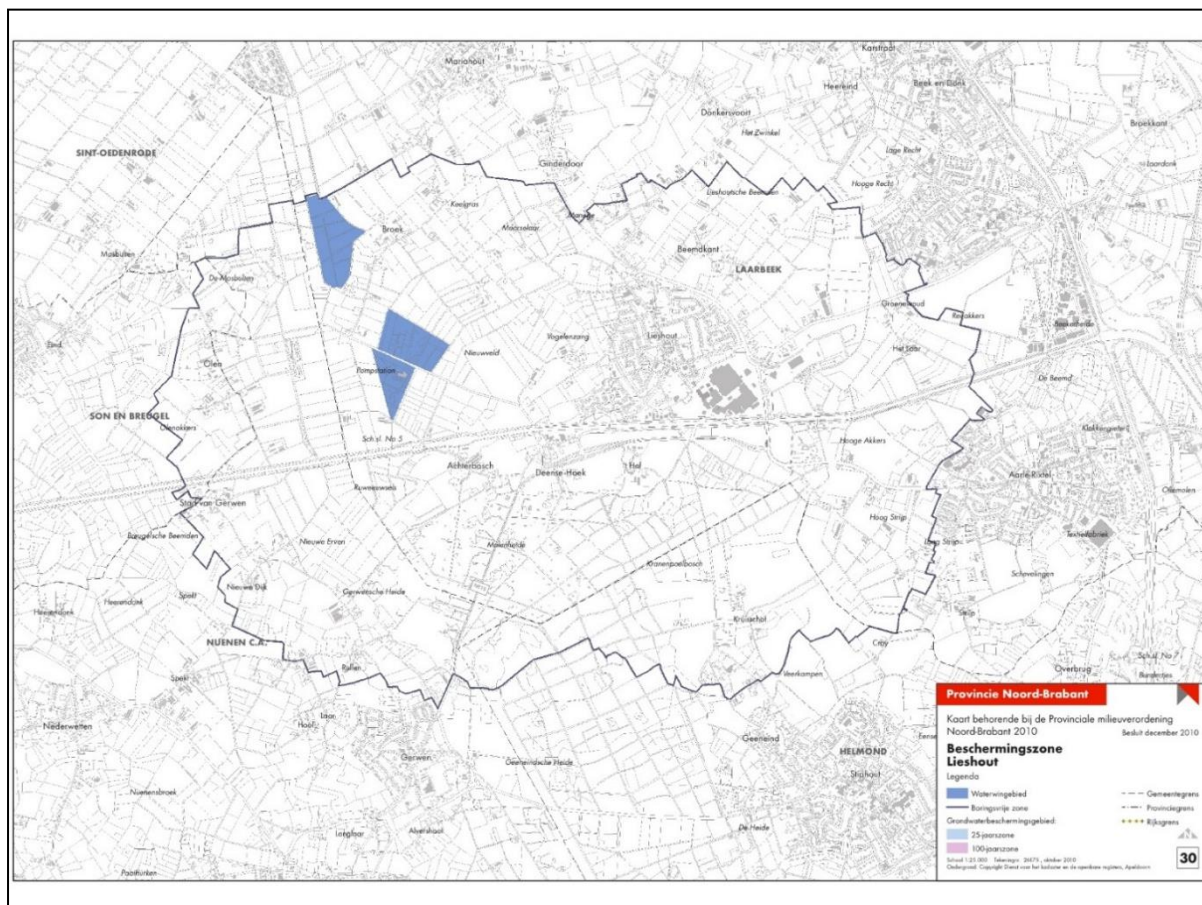
De planlocatie ligt ten oosten van een waterwingebied en in een boringsvrije zone, zie figuur 4.2. Hierbij bevindt zich in de ondergrond een aaneengesloten slecht doordringbare kleilaag. Deze gebieden zijn minder kwetsbaar voor verontreinigingen en aantastingen dan grondwaterbeschermingsgebieden. Hier gelden ook minder strenge regels. Als een deel van de winning boven en een deel van de winning onder een kleilaag plaatsvindt, kan er zowel een grondwaterbeschermingsgebied als een boringsvrije zone om de winning liggen. De onderzoekslocatie is gelegen nabij diverse grondwateronttrekkingen zowel van Brabant Water als van Bavaria NV.

Figuur 4.2 Boringsvrije zone rondom Lieshout (bron: Provincie Noord-Brabant)

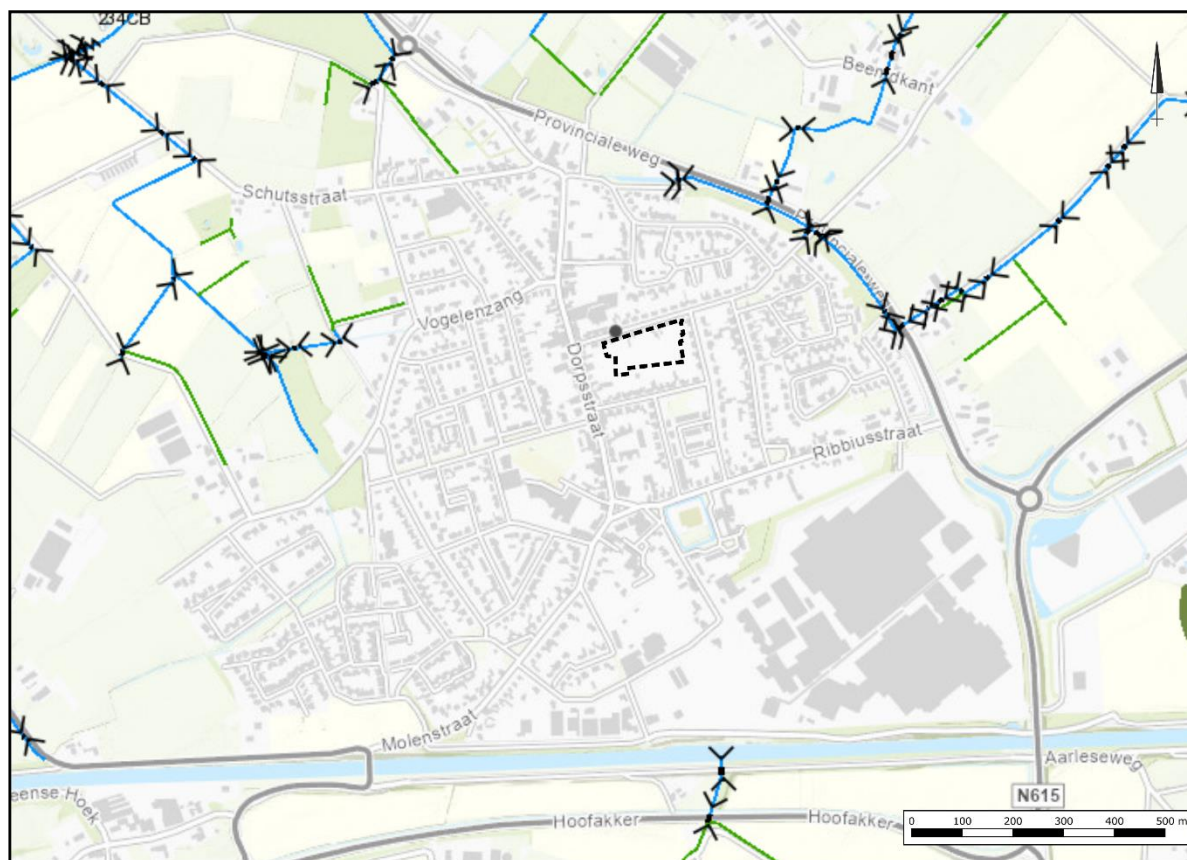
Op basis van de leggerkaart van Waterschap Aa en Maas is in de directe omgeving van de planlocatie geen oppervlaktewater gelegen. Het dichtstbij gelegen oppervlaktewater ligt op een afstand van circa 315 meter van de planlocatie. In figuur 4.3 is een uitsnede van de leggerkaart weergegeven.

Figuur 4.3 Uitsnede legger oppervlaktewater waterschap Aa en Maas

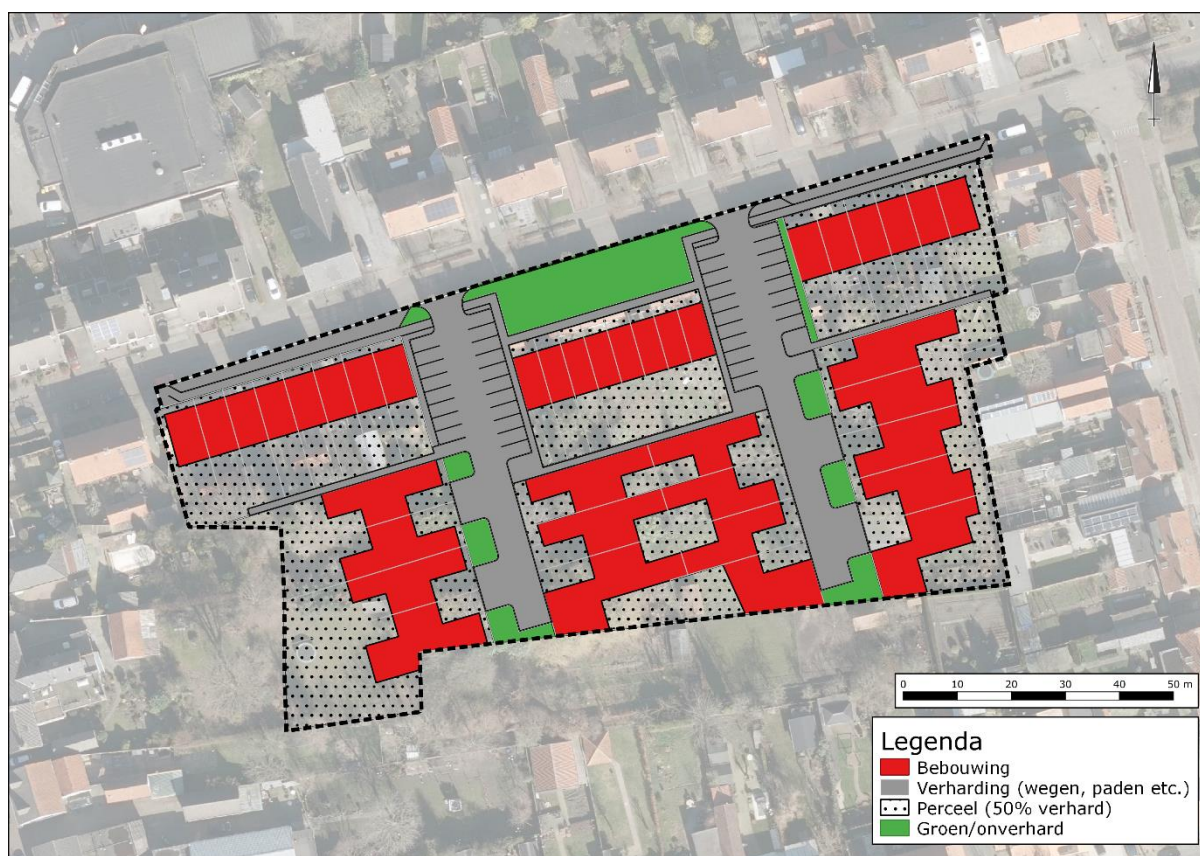
Het verhard oppervlak in de toekomstige situatie is bepaald aan de hand van door de OG aangeleverde tekening 'Nieuwe situatie incl. verdeling t.b.v. raming' en bedraagt 7.685 m<sup>2</sup>. In figuur 6.1 is hiervan een verbeelding opgenomen. De verbeelding is eveneens opgenomen in bijlage 5. In het kader van de watertoets wordt 50 % van het netto perceeloppervlak (perceeloppervlak - bebouwing) beschouwd als aanname voor het toekomstig verhard oppervlak van bijbouwen en tuin/erfverharding. In tabel 6-1 staan de oppervlakten van de toekomstige bebouwing(en) en verhardingen weergegeven.

Figuur 6.1: Verdeling toekomstig verhard oppervlak

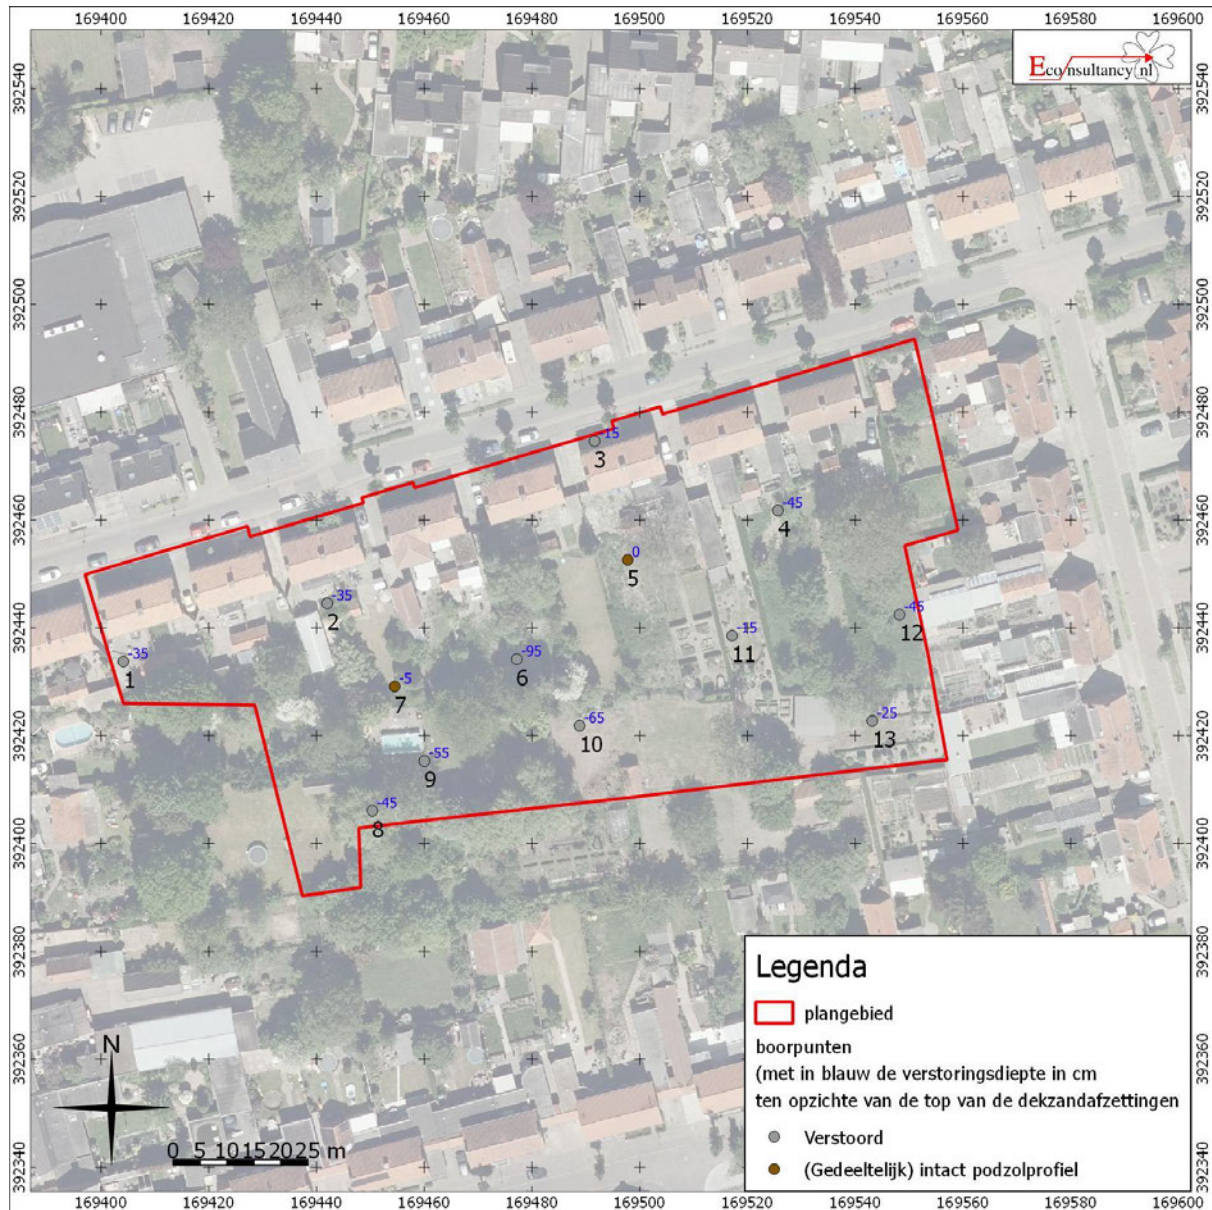
**Figuur 11. Resultaten van het booronderzoek**
