# **Landschappelijke inpassing locatie Van der Valk te Volendam**

16 december 2020

**LINDELOOF TUIN- EN LANDSCHAPSARCHITECTEN BV**

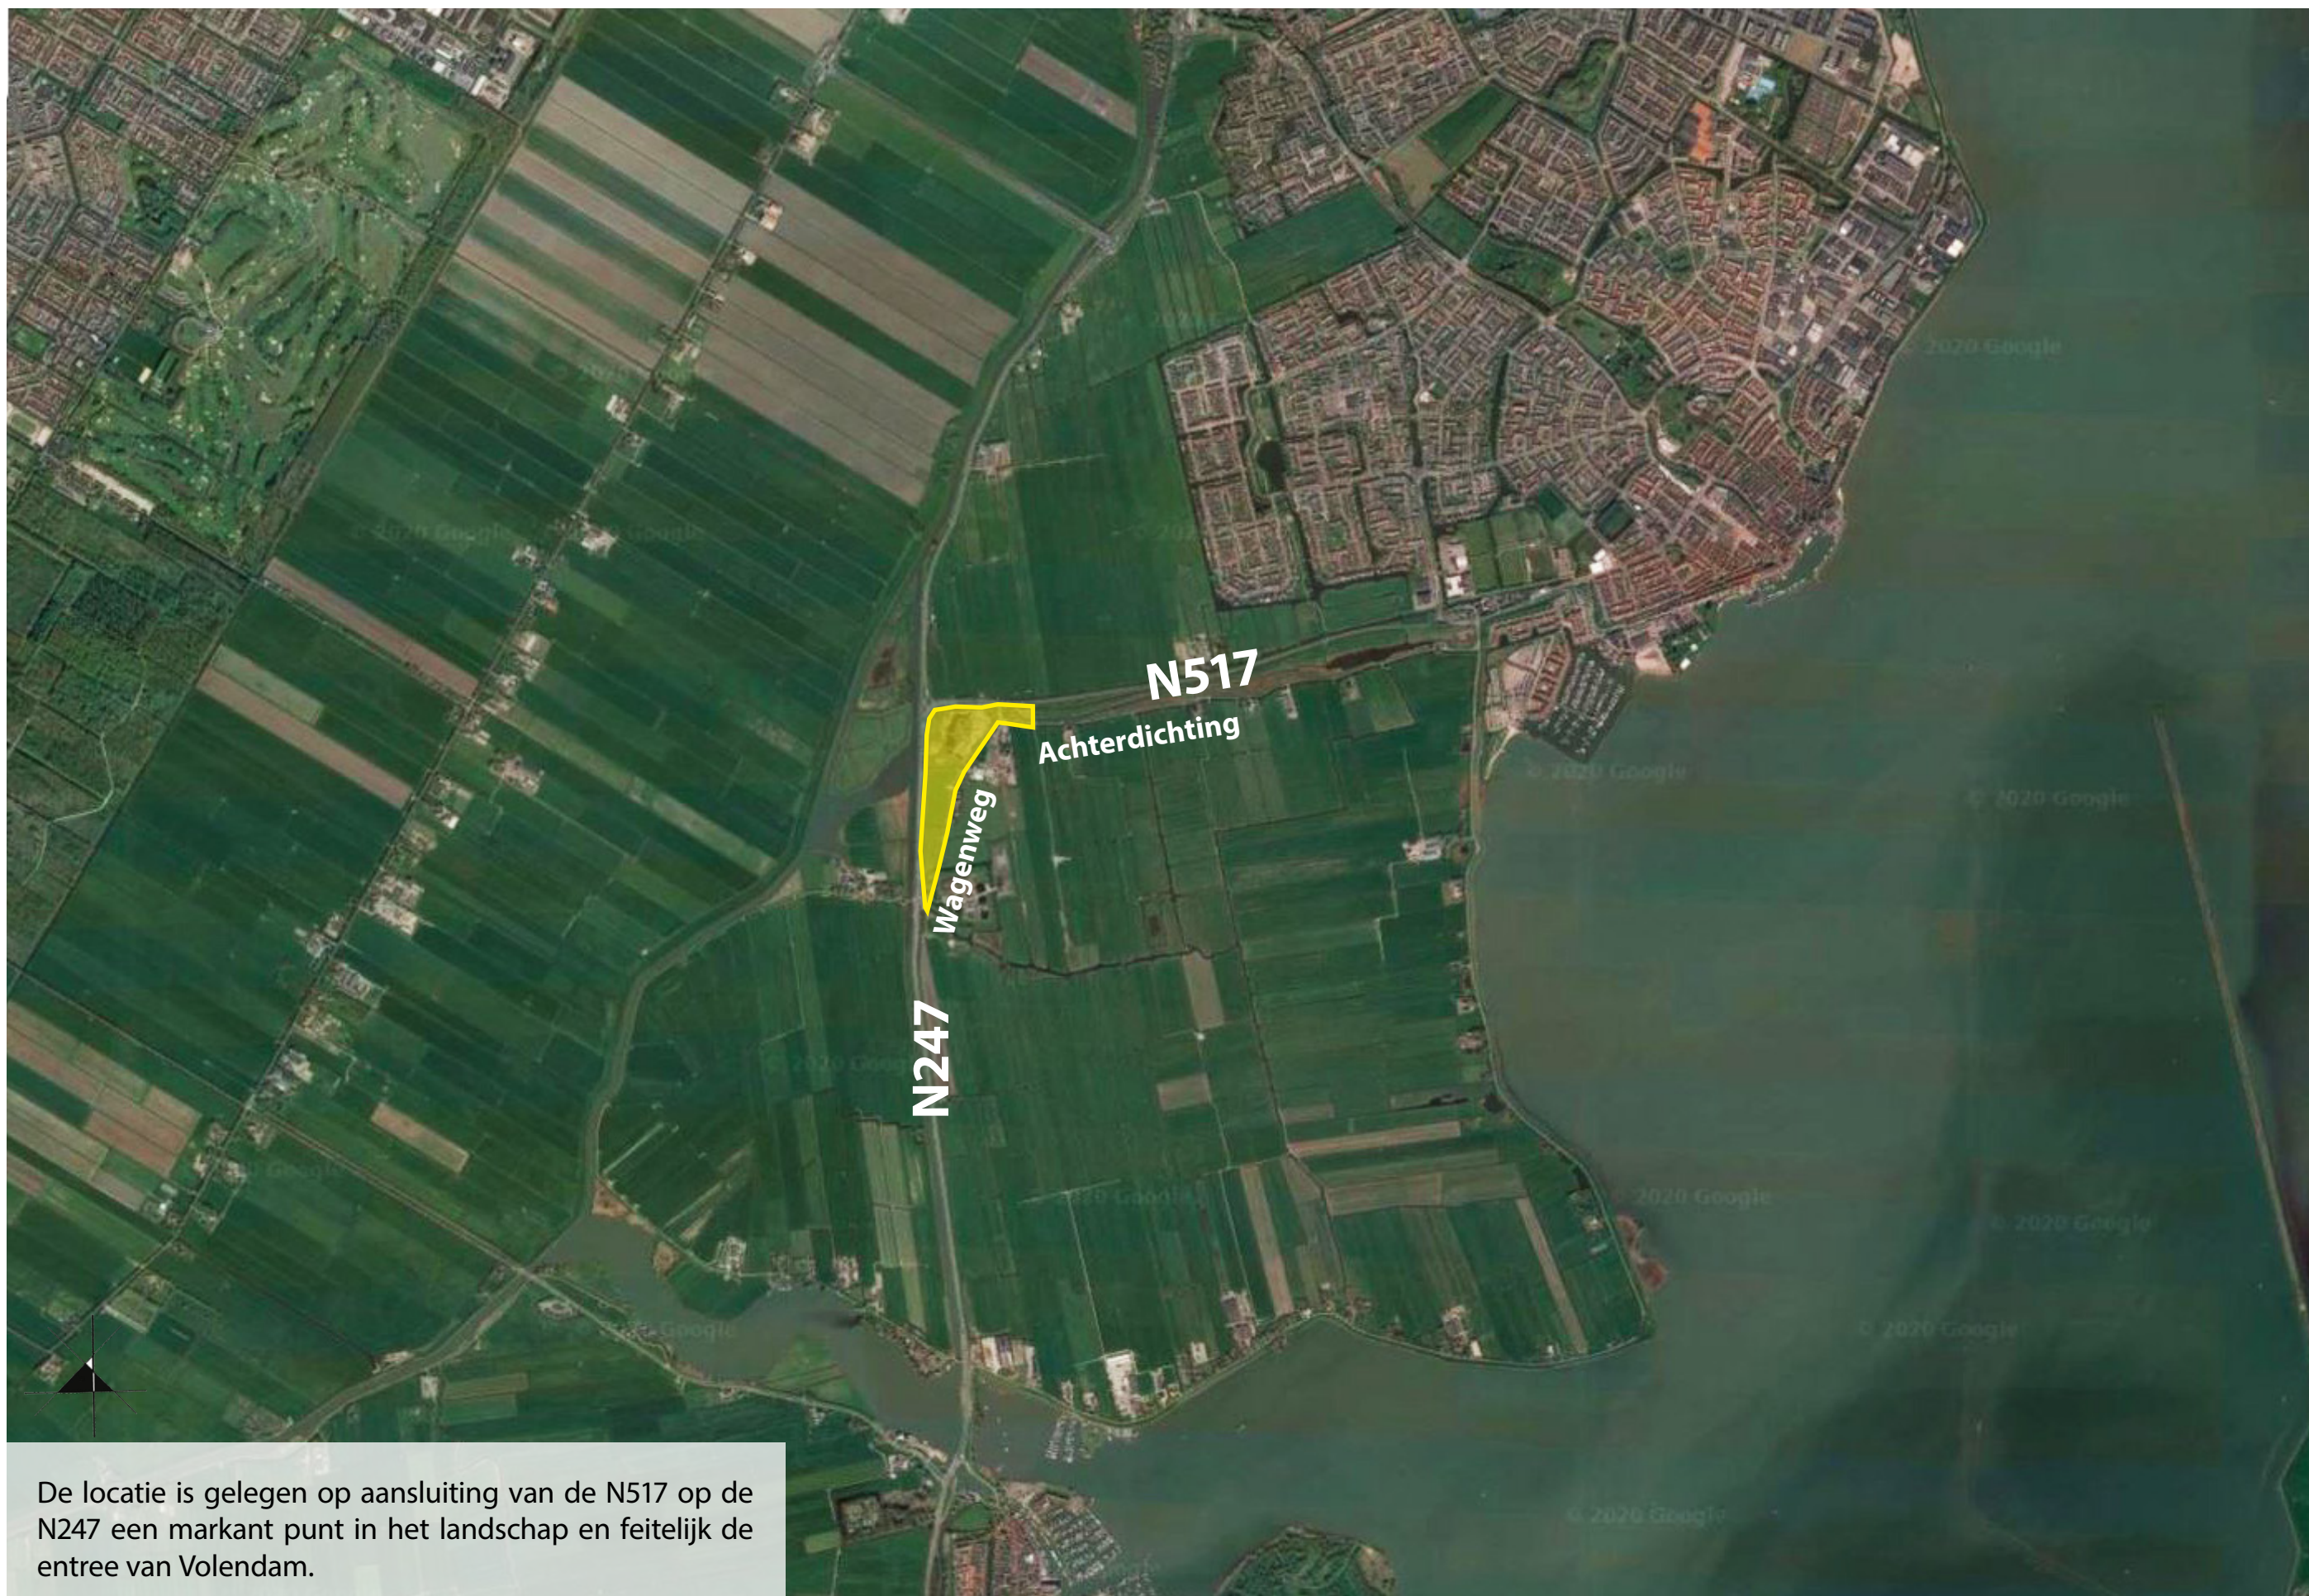
De locatie is gelegen op aansluiting van de N517 op de N247 een markant punt in het landschap en feitelijk de entree van Volendam.

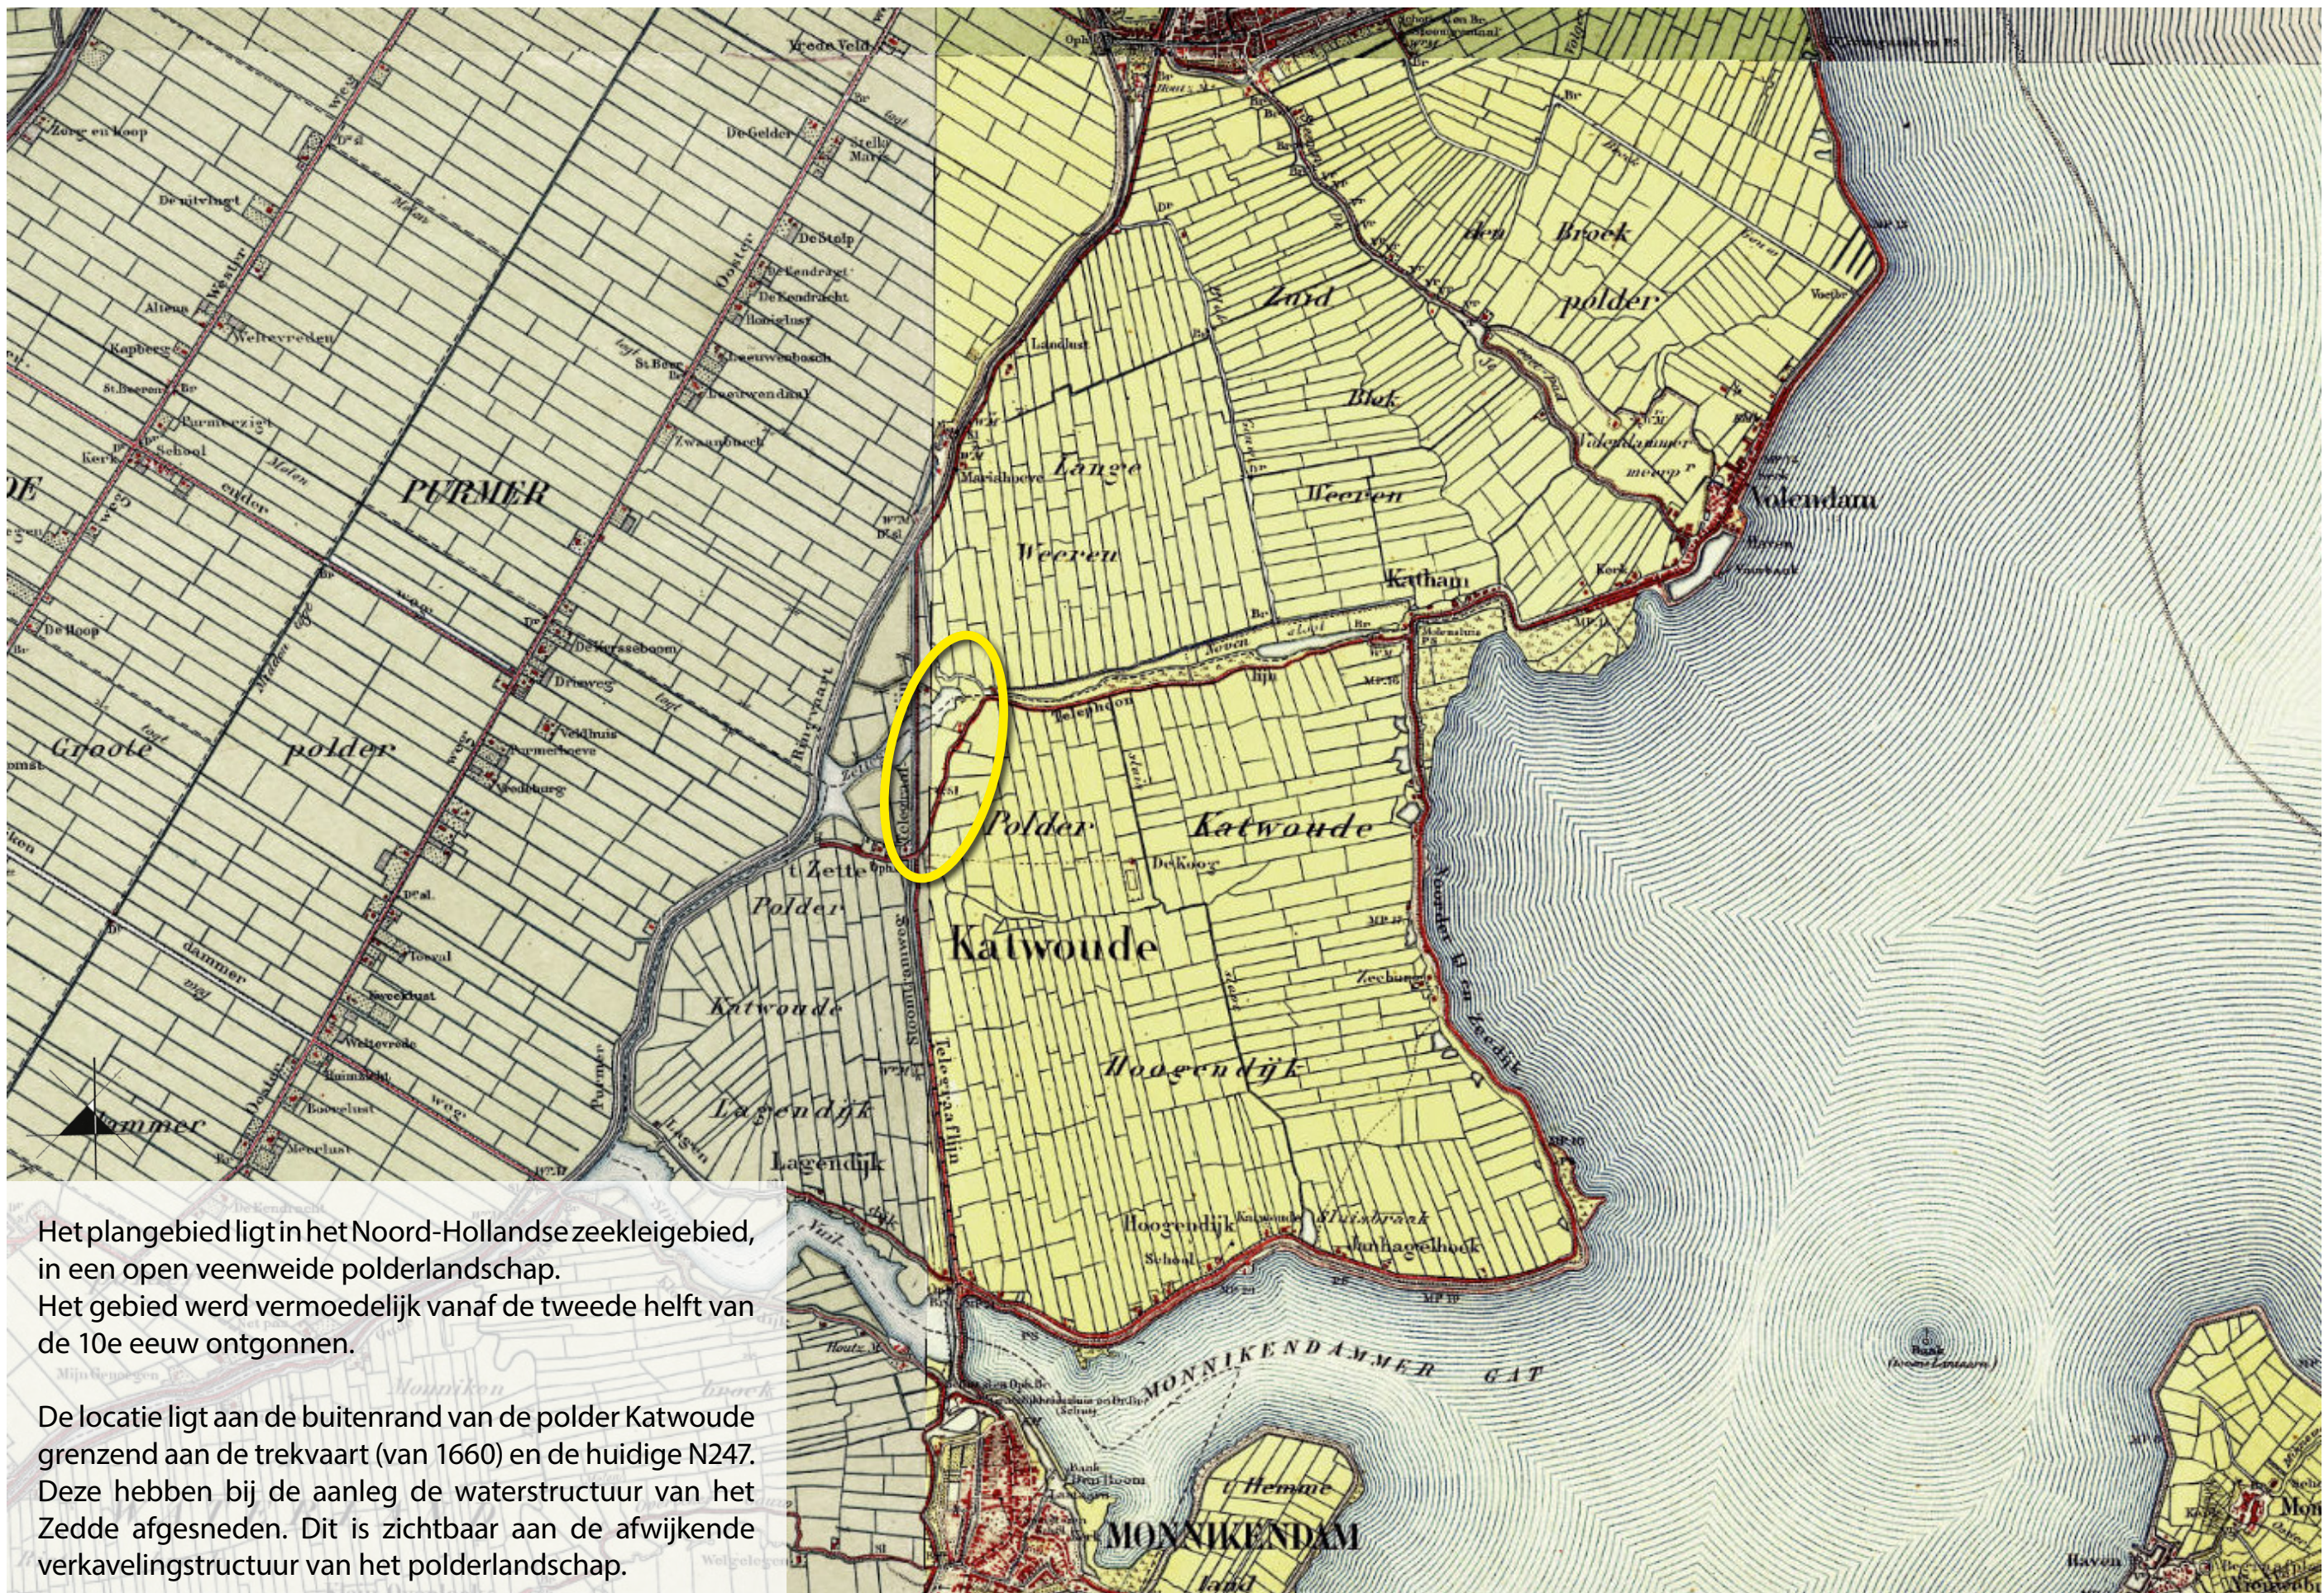
Het plangebied ligt in het Noord-Hollandse zeekleigebied, in een open veenweide polderlandschap. Het gebied werd vermoedelijk vanaf de tweede helft van de 10e eeuw ontgonnen.

De locatie ligt aan de buitenrand van de polder Katwoude grenzend aan de trekvaart (van 1660) en de huidige N247. Deze hebben bij de aanleg de waterstructuur van het Zedde afgesneden. Dit is zichtbaar aan de afwijkende verkavelingstructuur van het polderlandschap.

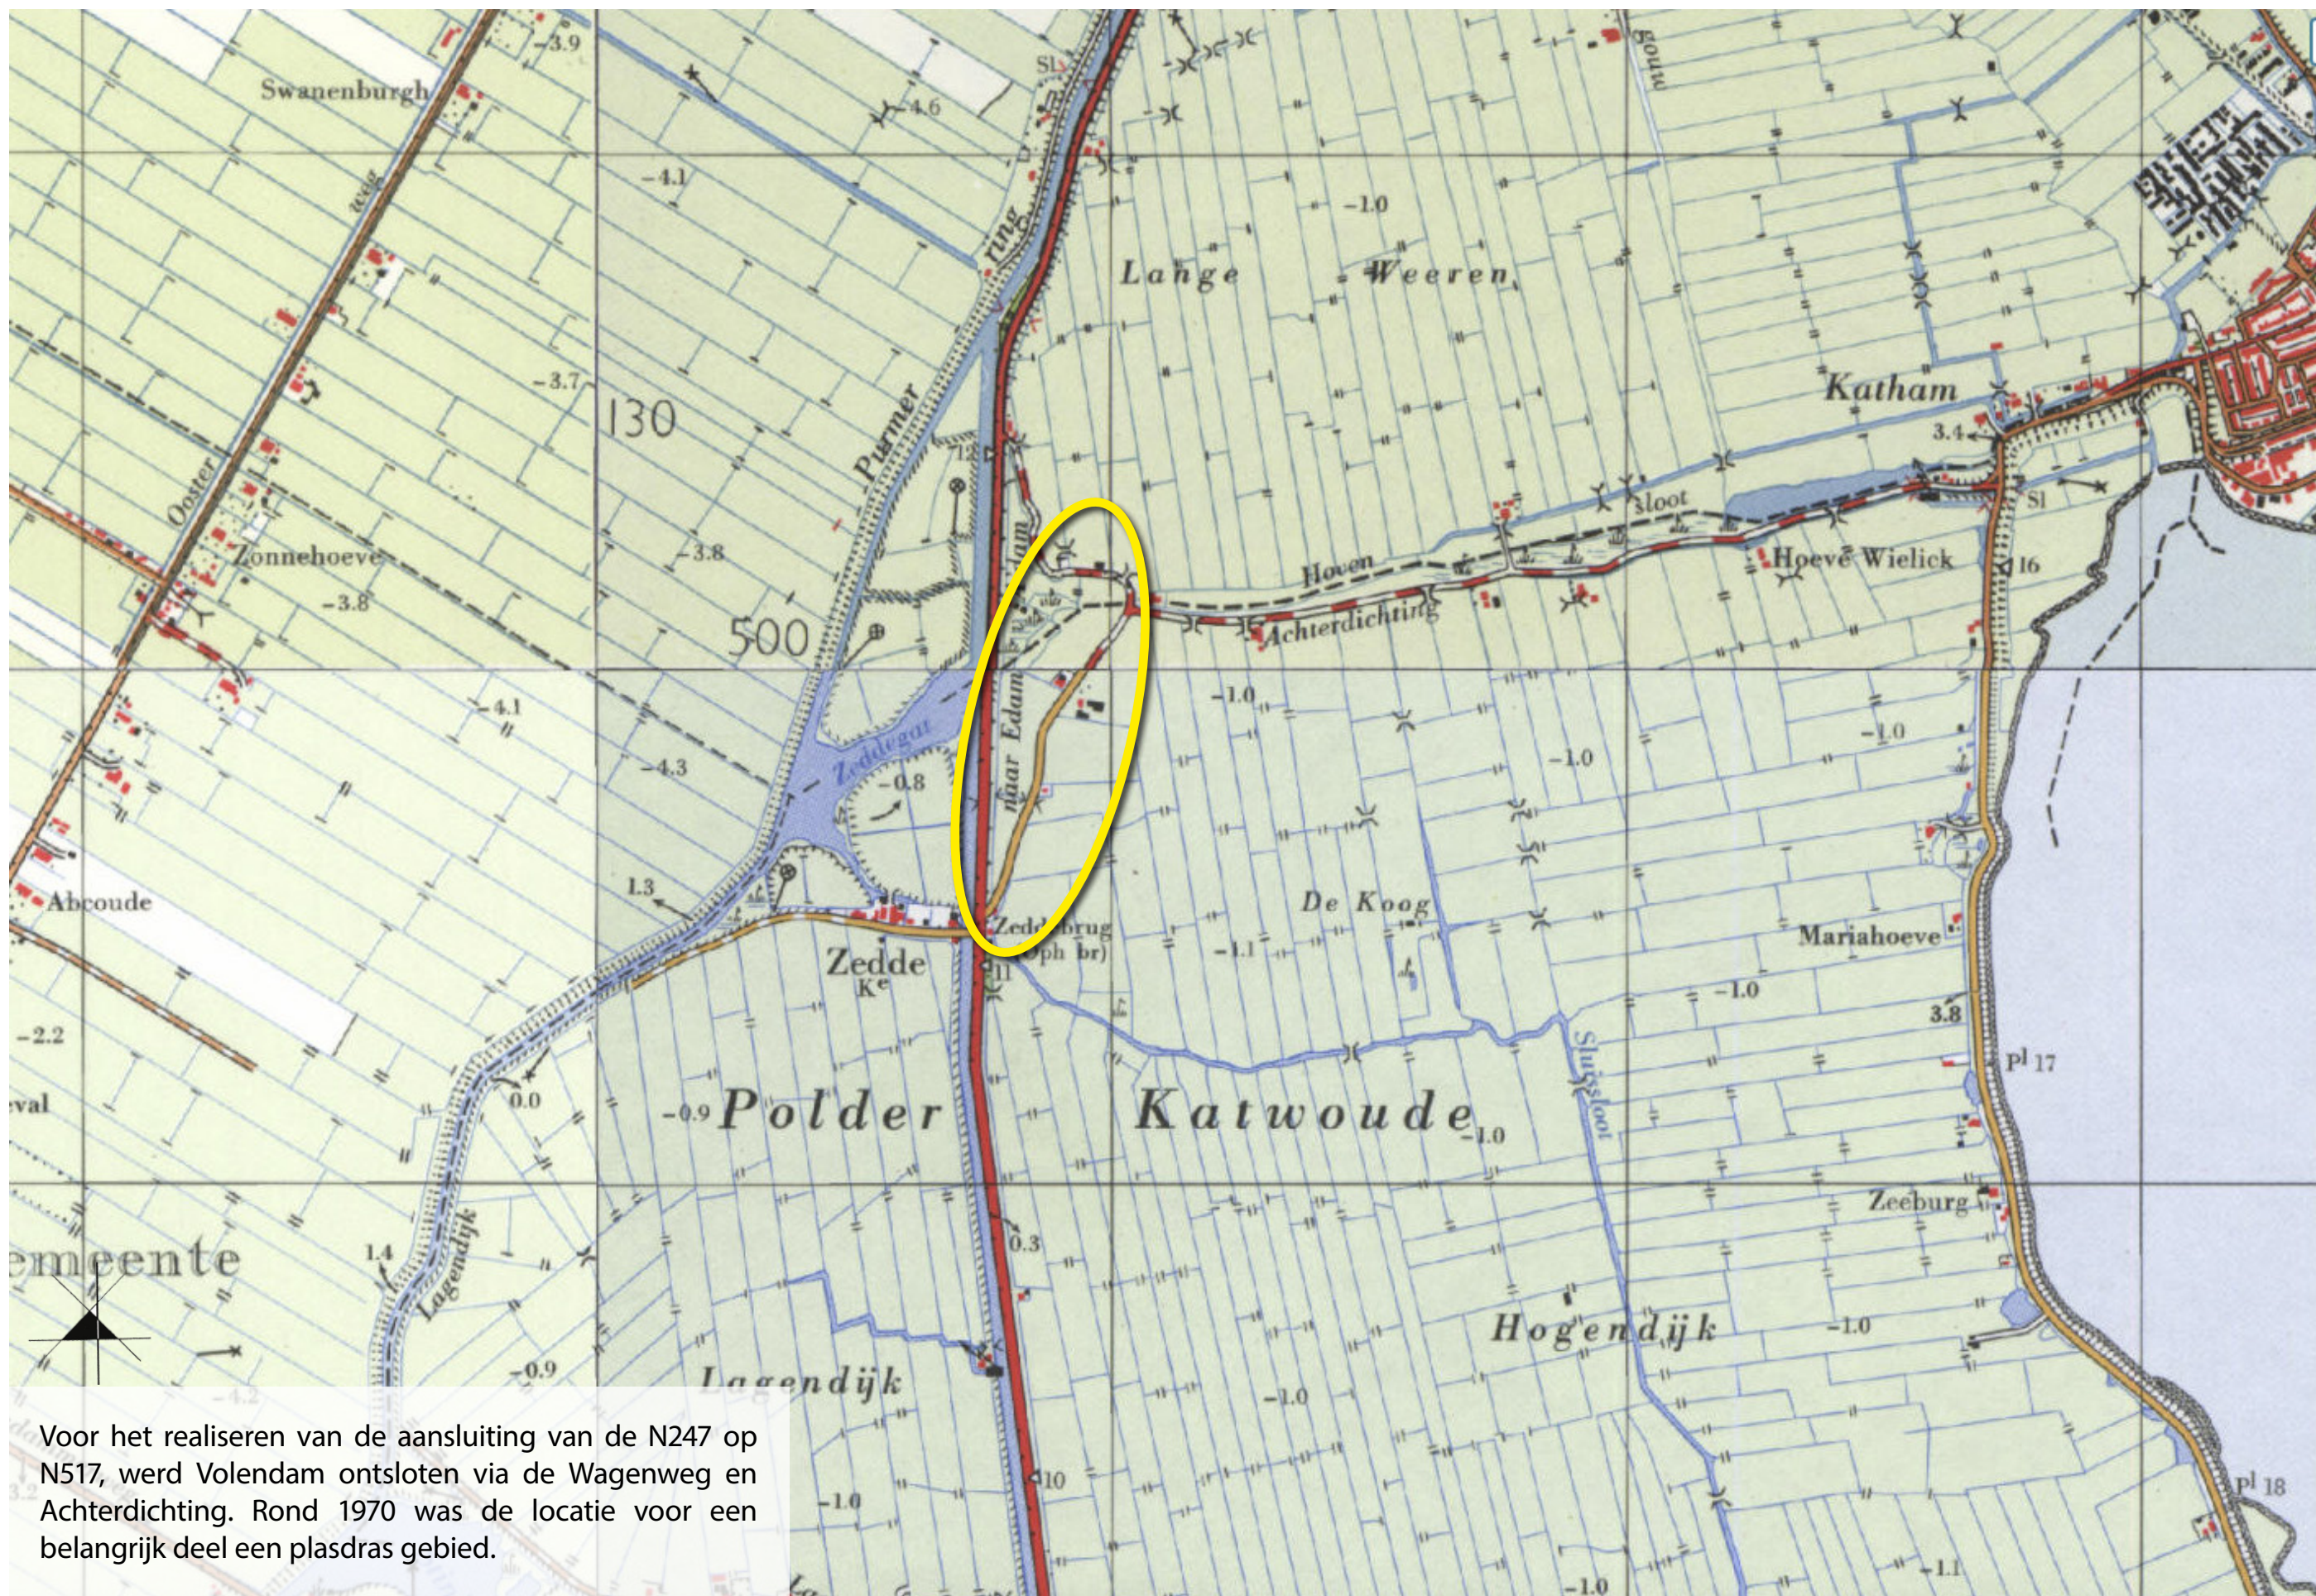
Voor het realiseren van de aansluiting van de N247 op N517, werd Volendam ontsloten via de Wagenweg en Achterdichting. Rond 1970 was de locatie voor een belangrijk deel een plasdras gebied.

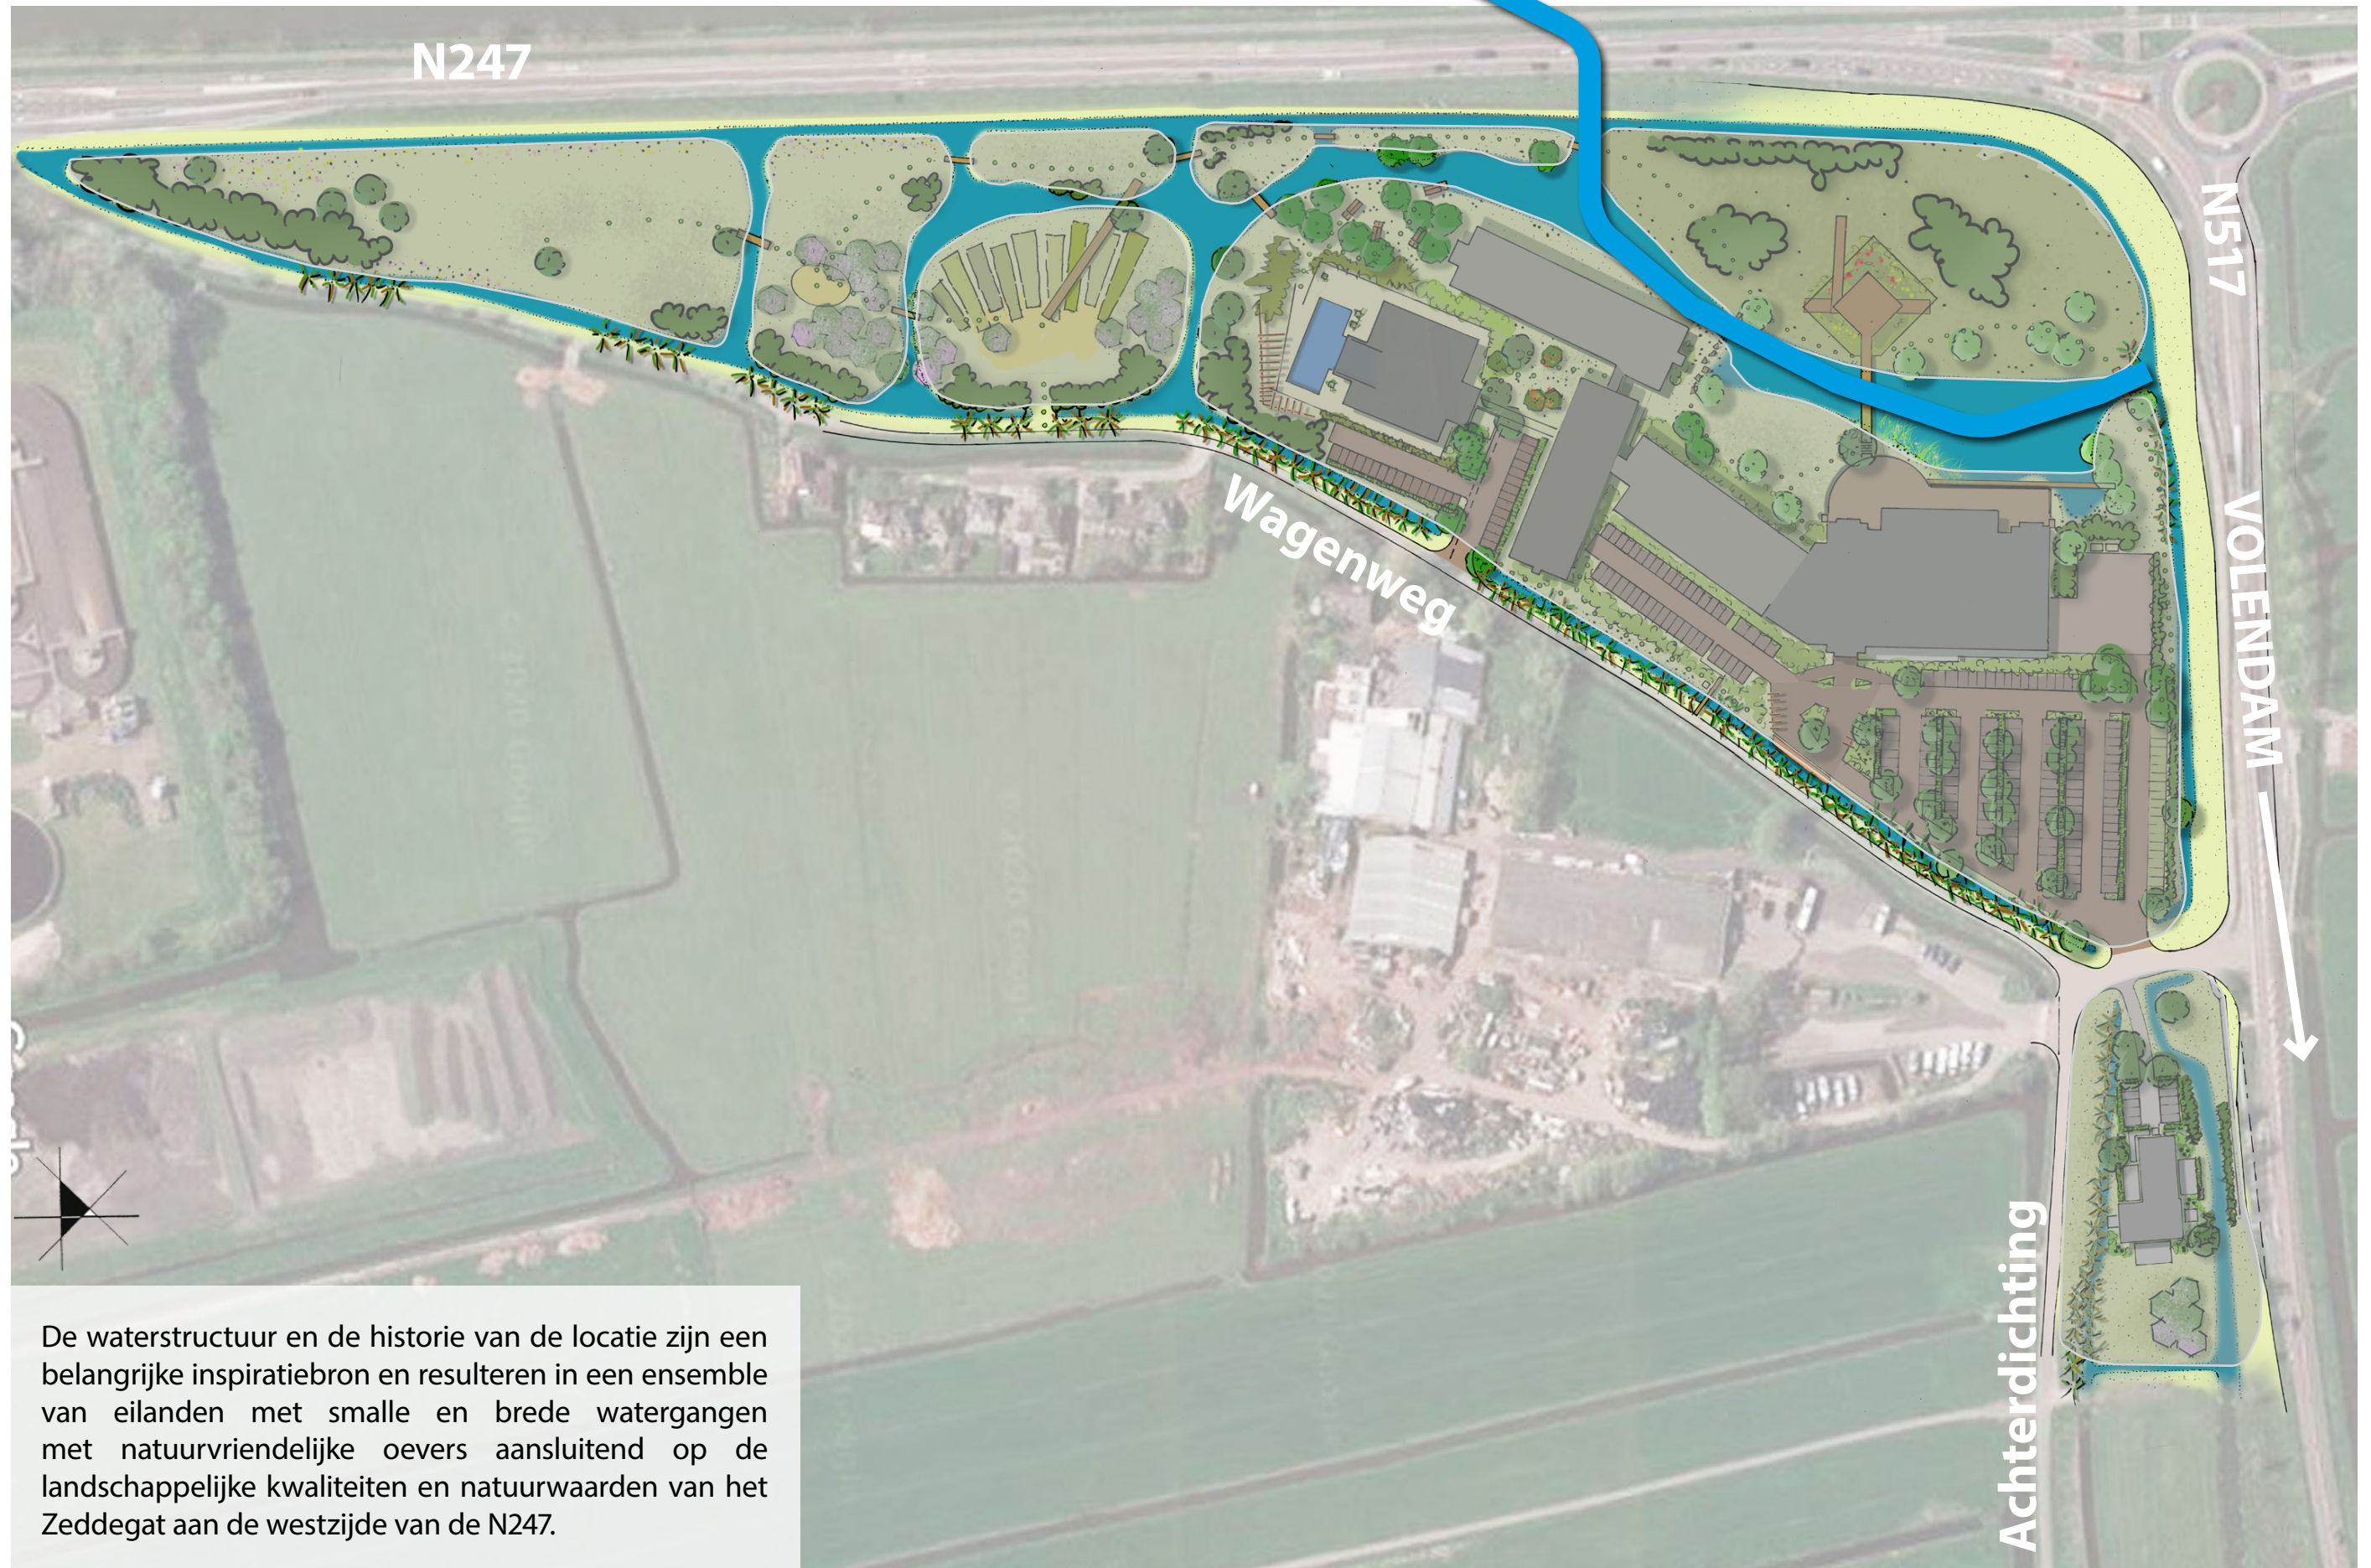
De waterstructuur en de historie van de locatie zijn een belangrijke inspiratiebron en resulteren in een ensemble van eilanden met smalle en brede watergangen met natuurvriendelijke oevers aansluitend op de landschappelijke kwaliteiten en natuurwaarden van het Zeddegat aan de westzijde van de N247.

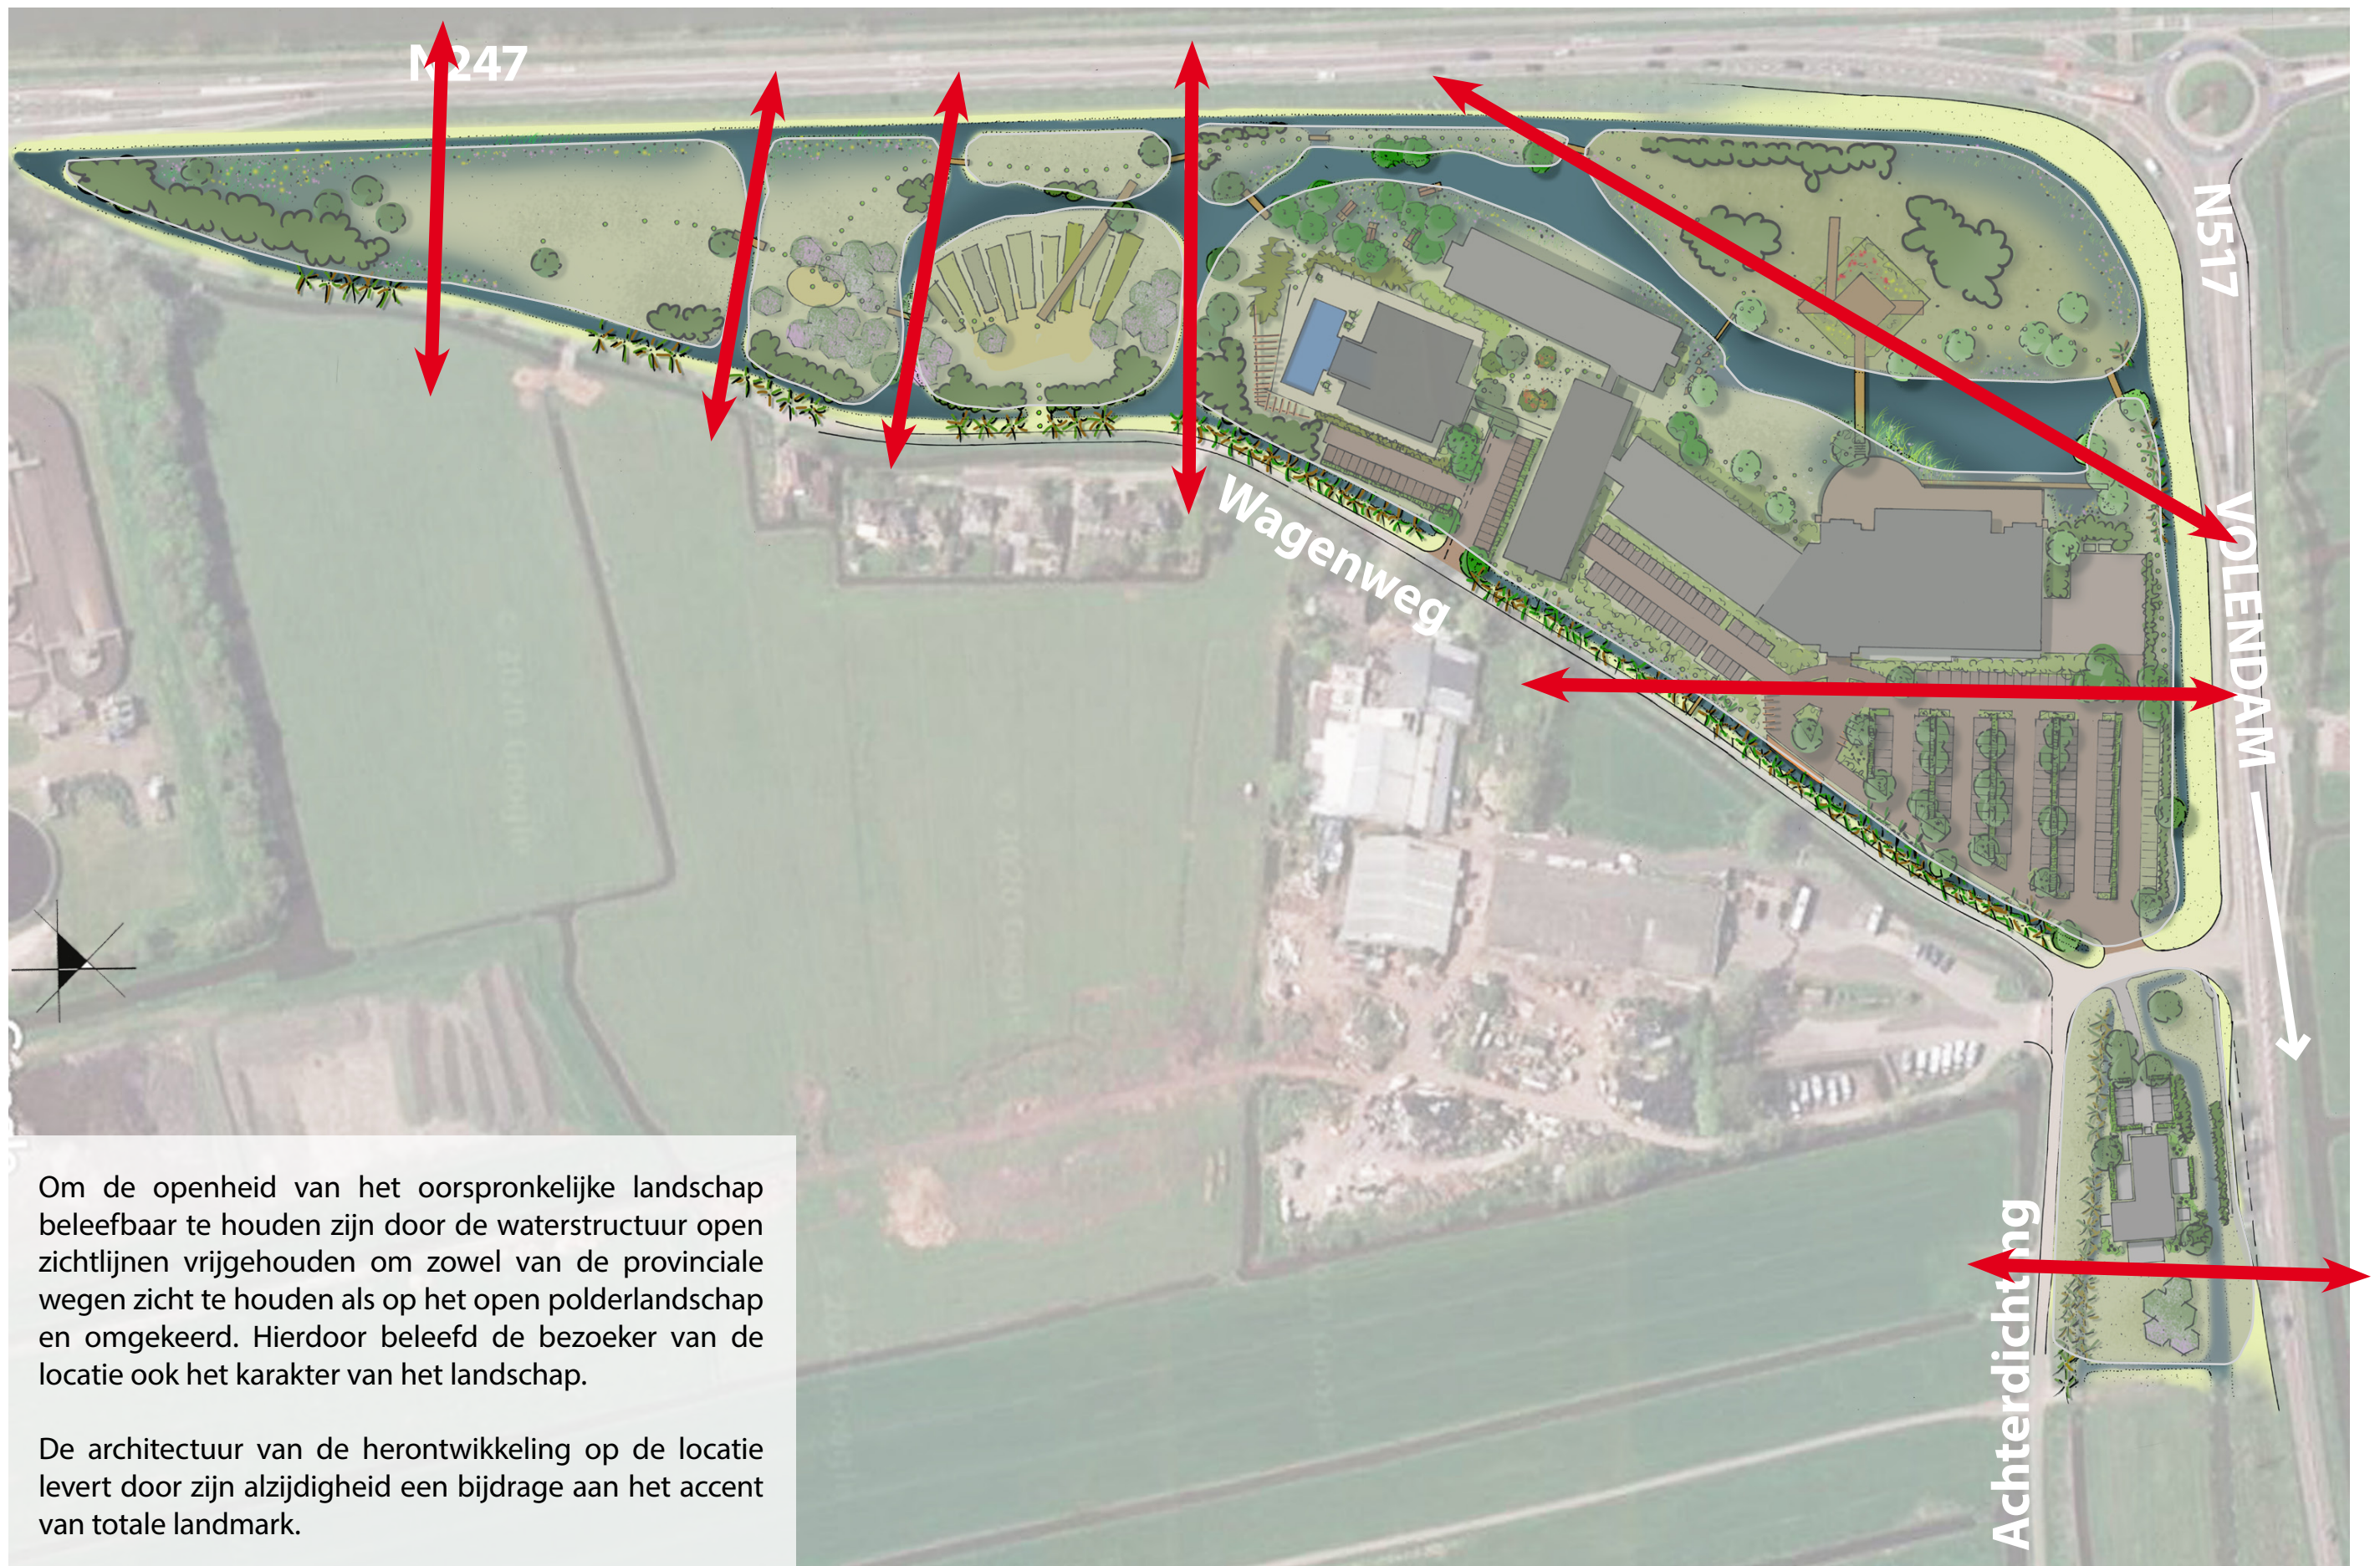
**zichtlijnen**

Om de openheid van het oorspronkelijke landschap beleefbaar te houden zijn door de waterstructuur open zichtlijnen vrijgehouden om zowel van de provinciale wegen zicht te houden als op het open polderlandschap en omgekeerd. Hierdoor beleeft de bezoeker van de locatie ook het karakter van het landschap.

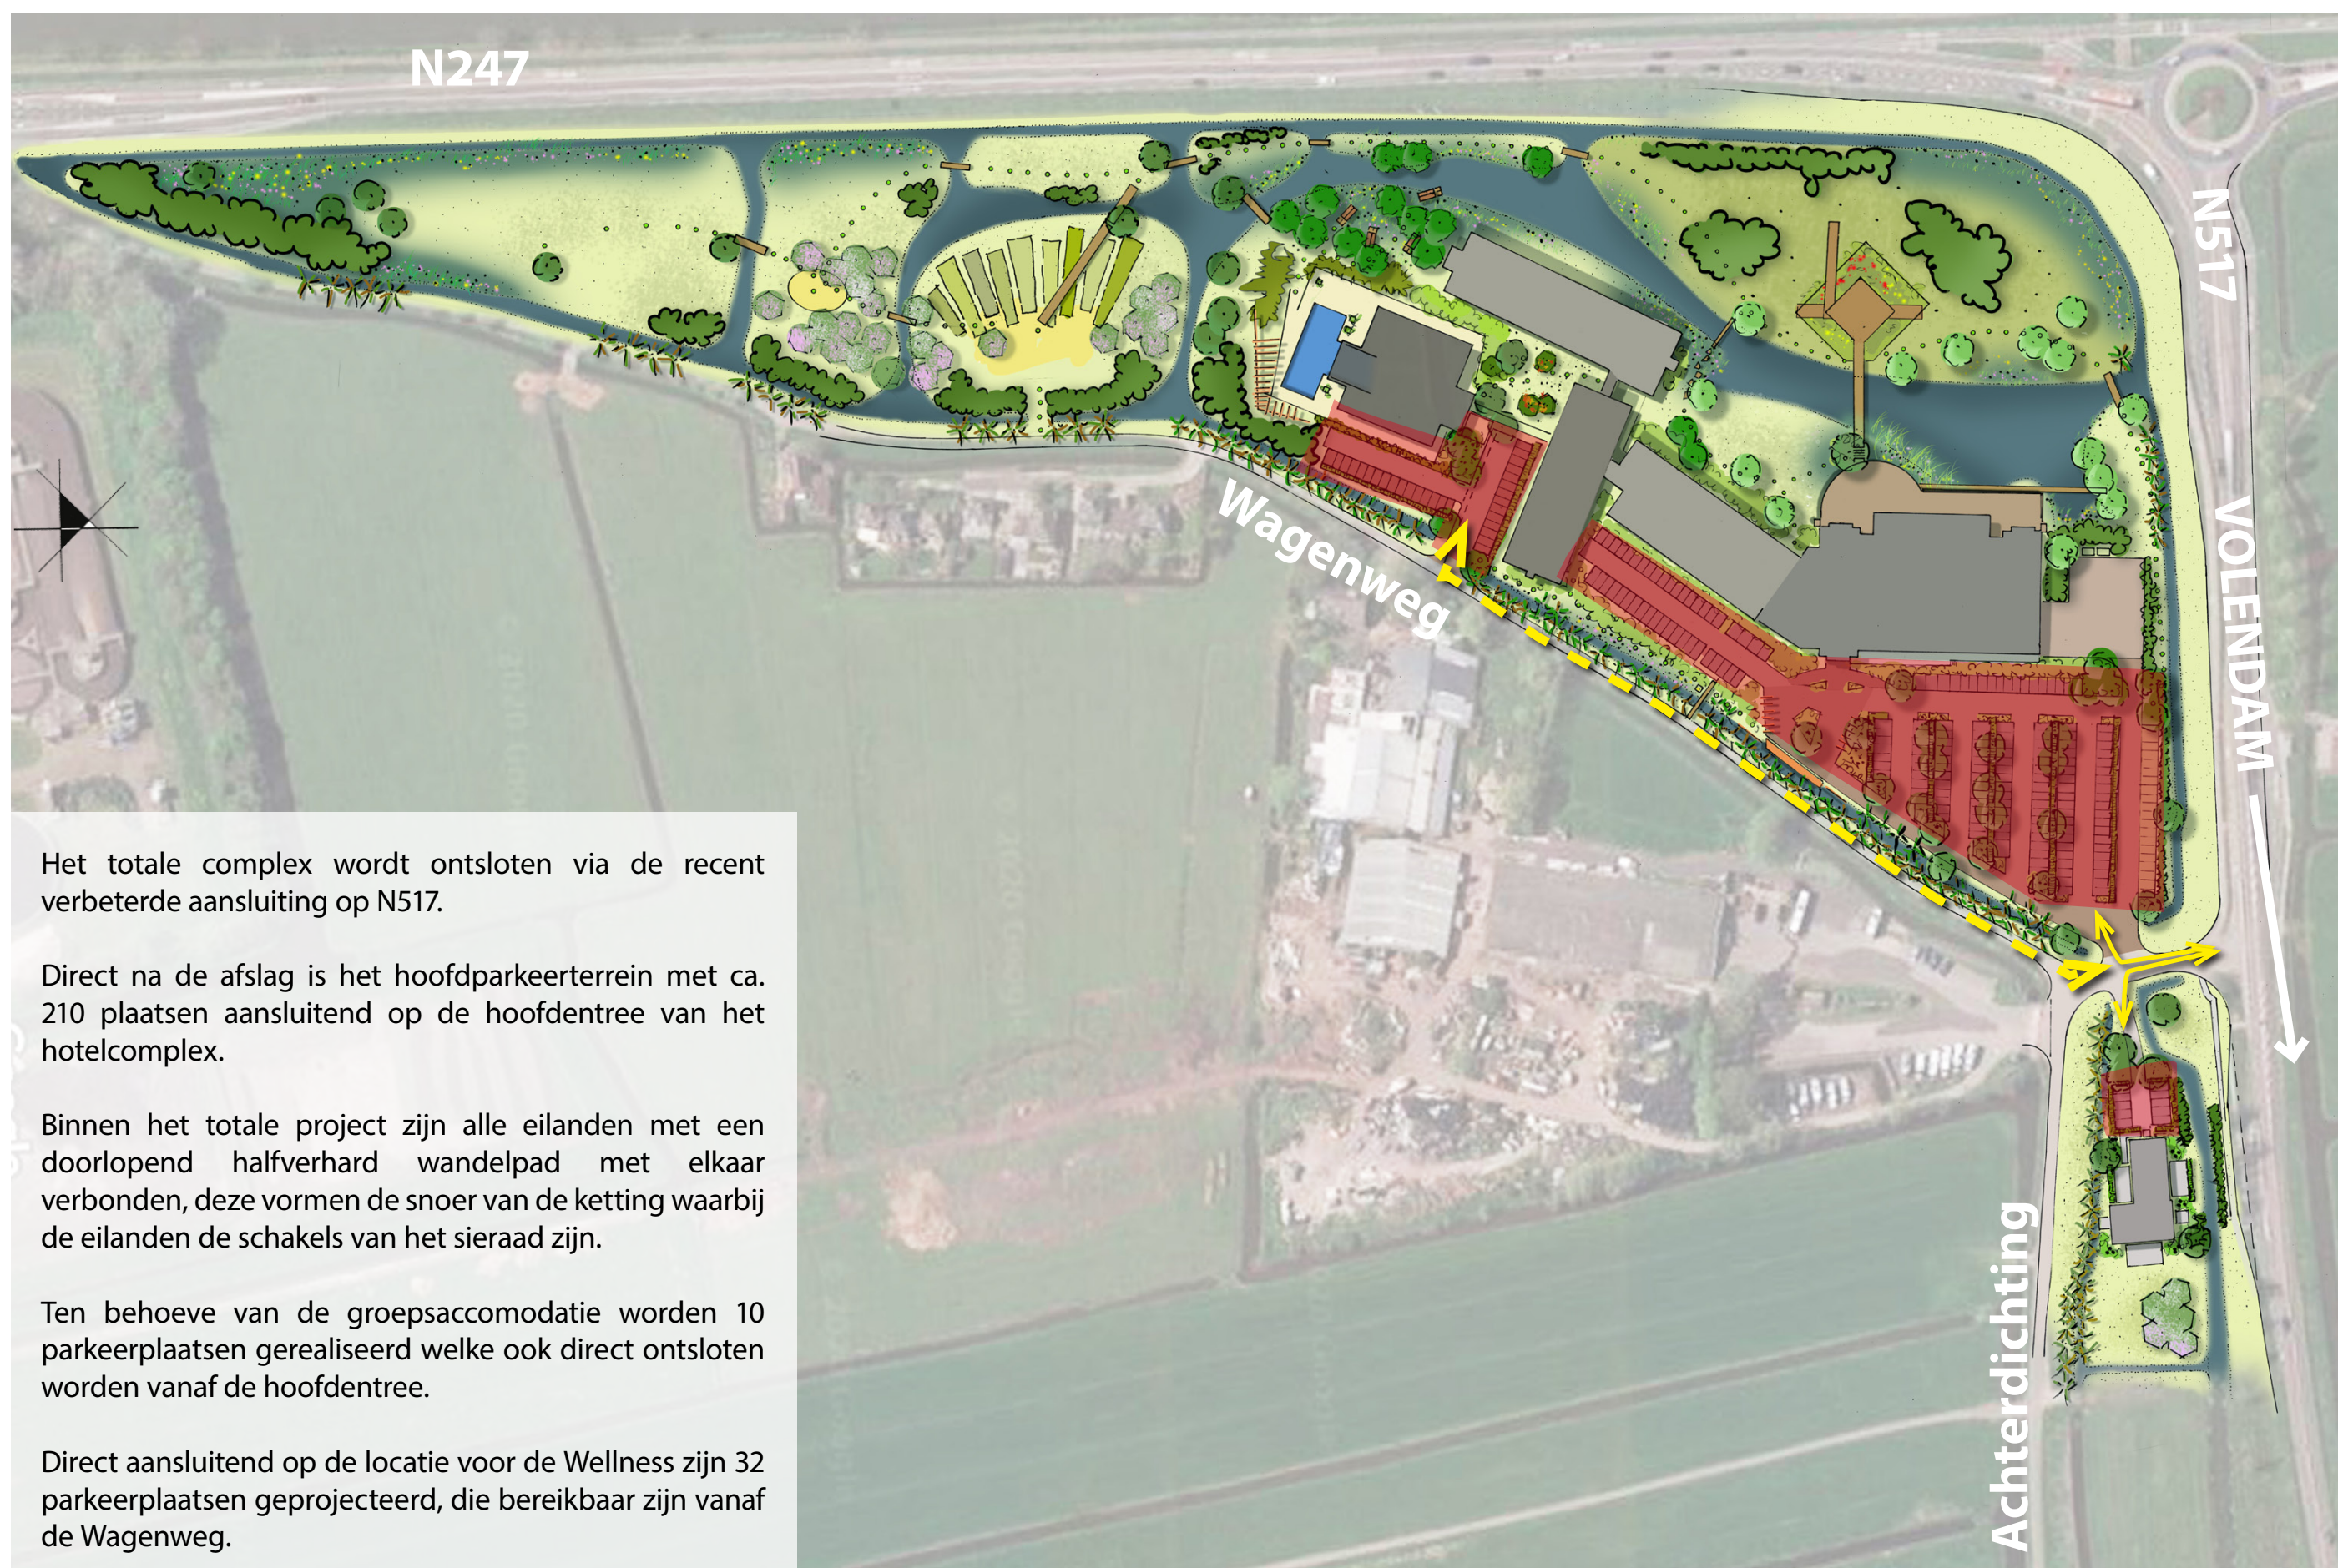
**ontsluiting en parkeren**

Het totale complex wordt ontsloten via de recent verbeterde aansluiting op N517.

Direct na de afslag is het hoofdparkeerterrein met ca. 210 plaatsen aansluitend op de hoofdentree van het hotelcomplex.

Binnen het totale project zijn alle eilanden met een doorlopend halfverhard wandelpad met elkaar verbonden, deze vormen de snoer van de ketting waarbij de eilanden de schakels van het sieraad zijn.

Ten behoeve van de groepsaccomodatie worden 10 parkeerplaatsen gerealiseerd welke ook direct ontsloten worden vanaf de hoofdentree.

Direct aansluitend op de locatie voor de Wellness zijn 32 parkeerplaatsen geprojecteerd, die bereikbaar zijn vanaf de Wagenweg.
