# **Landschappelijke inpassing locatie Van der Valk te Volendam**

16 december 2020

**LINDELOOF TUIN- EN LANDSCHAPSARCHITECTEN BV**

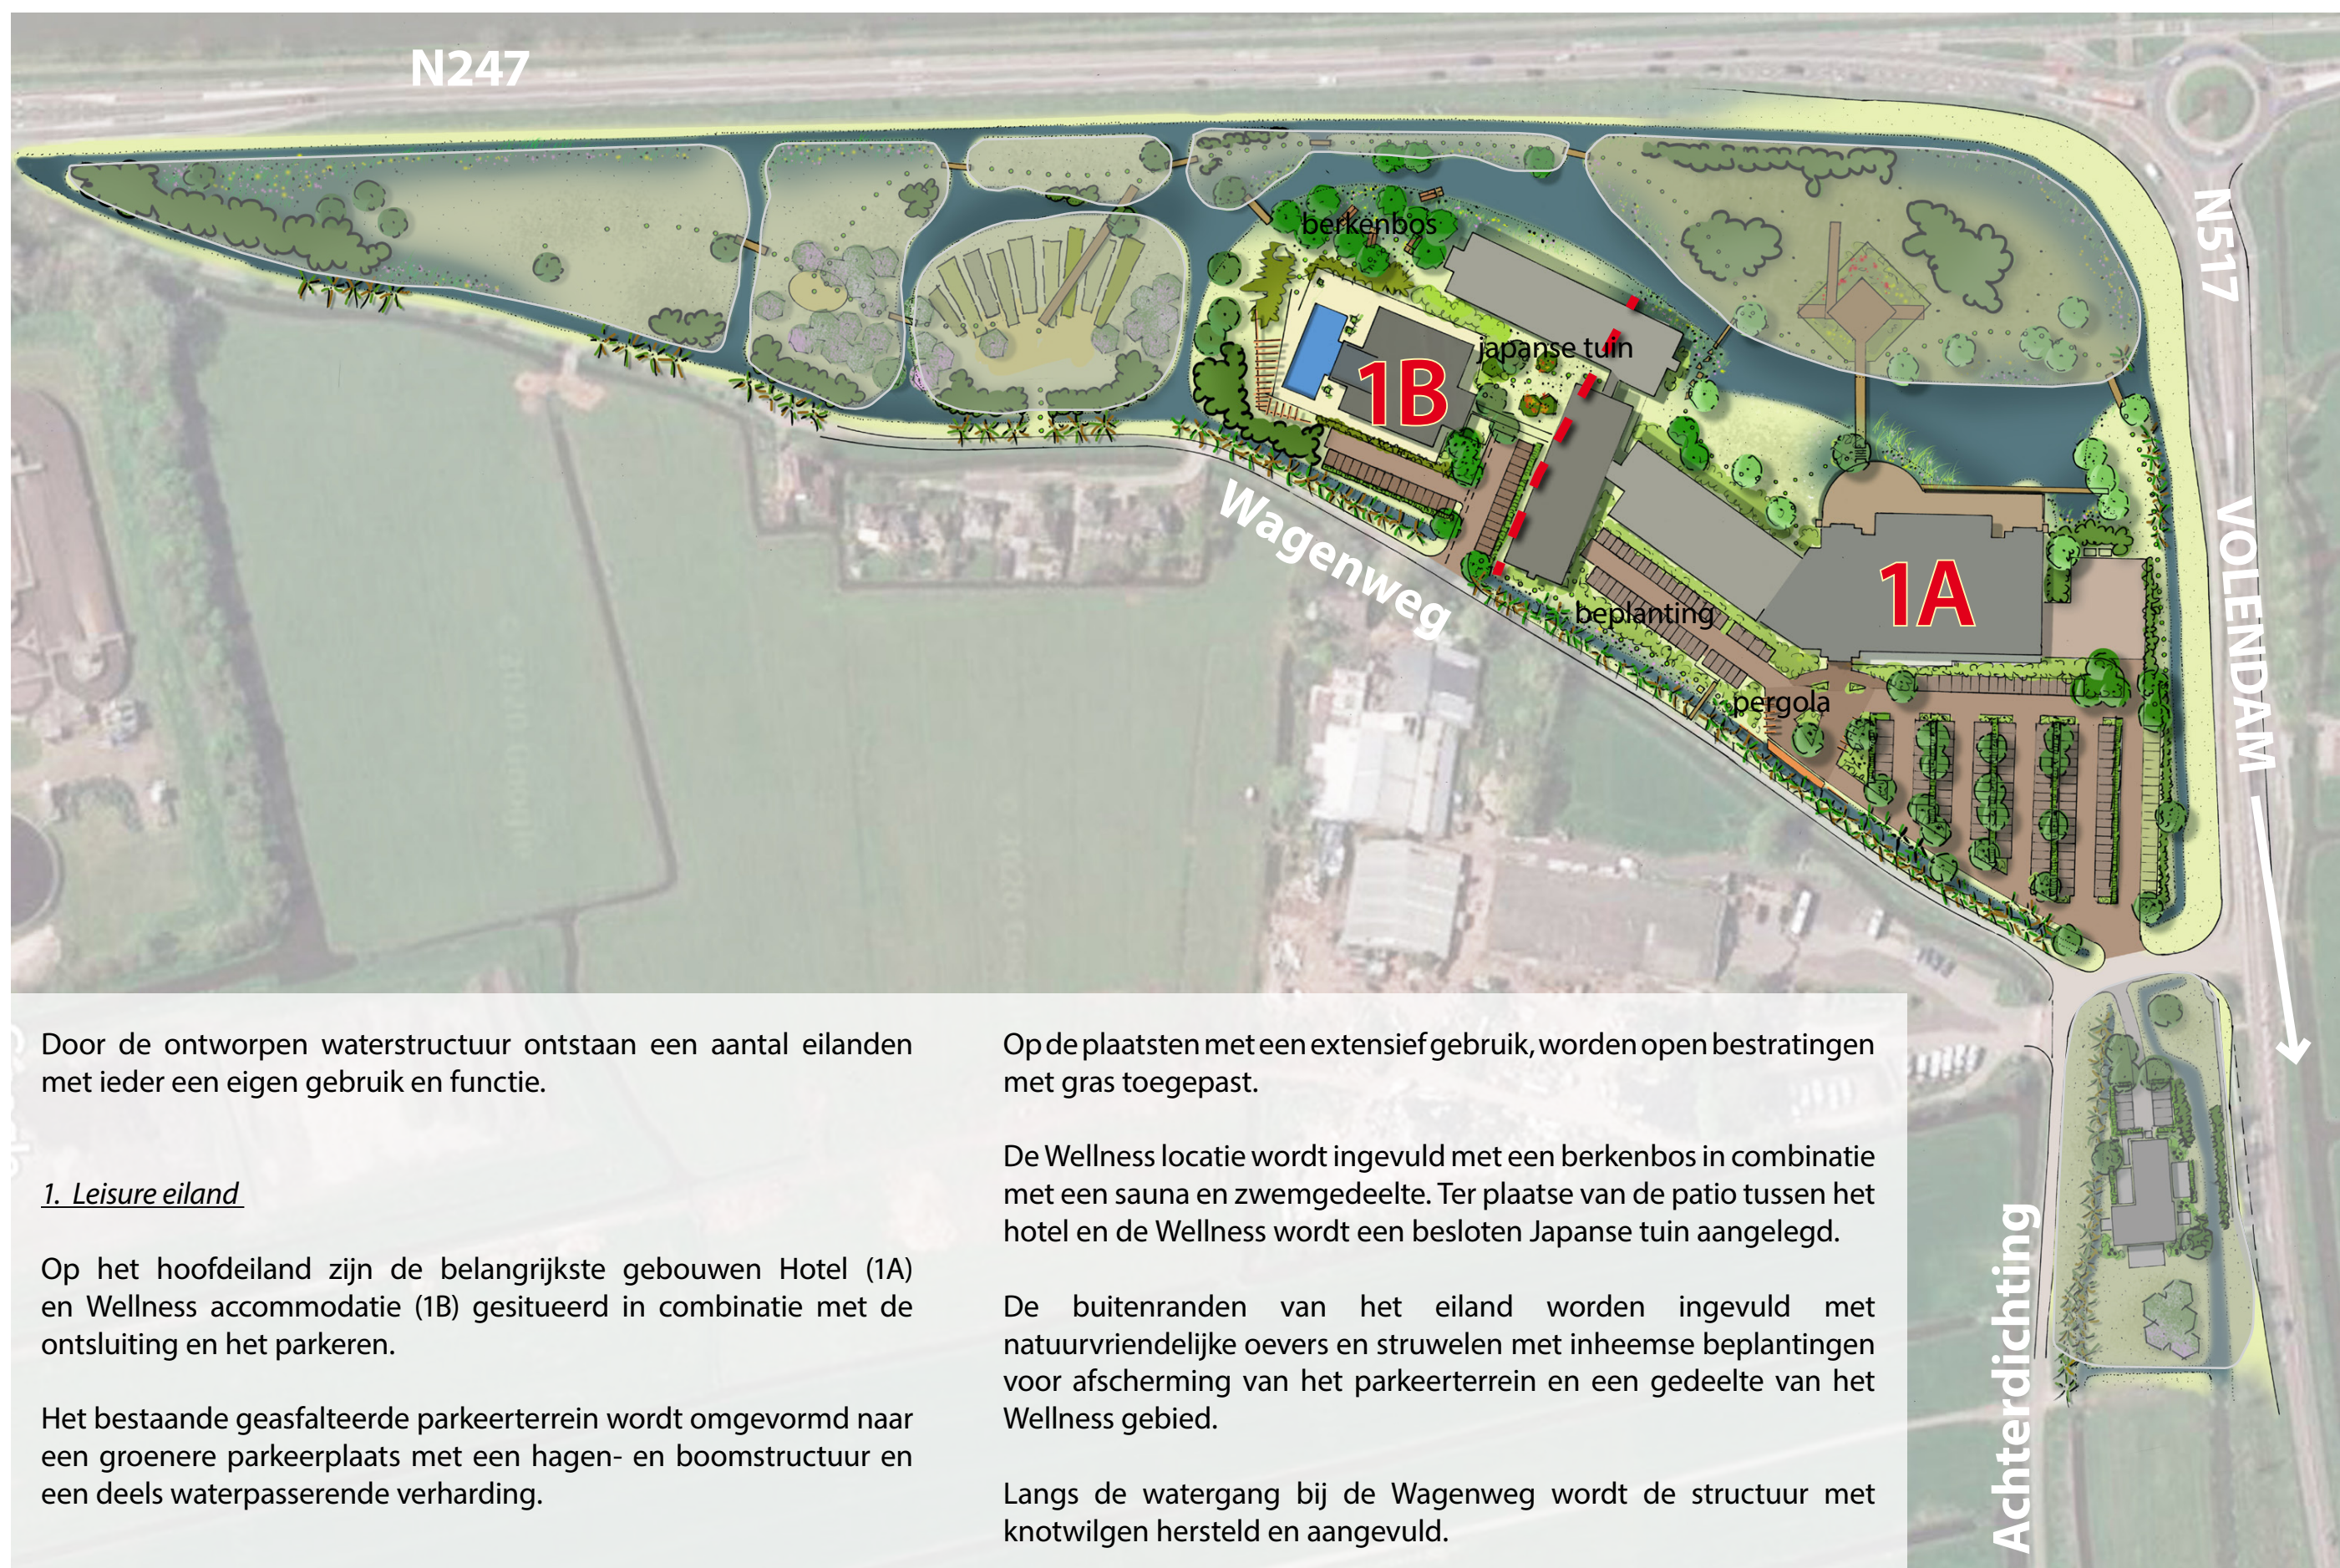
#### 1. Leisure eiland

Door de ontworpen waterstructuur ontstaan een aantal eilanden met ieder een eigen gebruik en functie.

Op het hoofdeiland zijn de belangrijkste gebouwen Hotel (1A) en Wellness accommodatie (1B) gesitueerd in combinatie met de ontsluiting en het parkeren.

Het bestaande geasfalteerde parkeerterrein wordt omgevormd naar een groenere parkeerplaats met een hagen- en boomstructuur en een deels waterpasserende verharding.

Op de plaatsten met een extensief gebruik, worden open bestratingen met gras toegepast.

De Wellness locatie wordt ingevuld met een berkenbos in combinatie met een sauna en zwemgedeelte. Ter plaatse van de patio tussen het hotel en de Wellness wordt een besloten Japanse tuin aangelegd.

De buitenranden van het eiland worden ingevuld met natuurvriendelijke oevers en struwelen met inheemse beplantingen voor afscherming van het parkeerterrein en een gedeelte van het Wellness gebied.

Langs de watergang bij de Wagenweg wordt de structuur met knotwilgen hersteld en aangevuld.

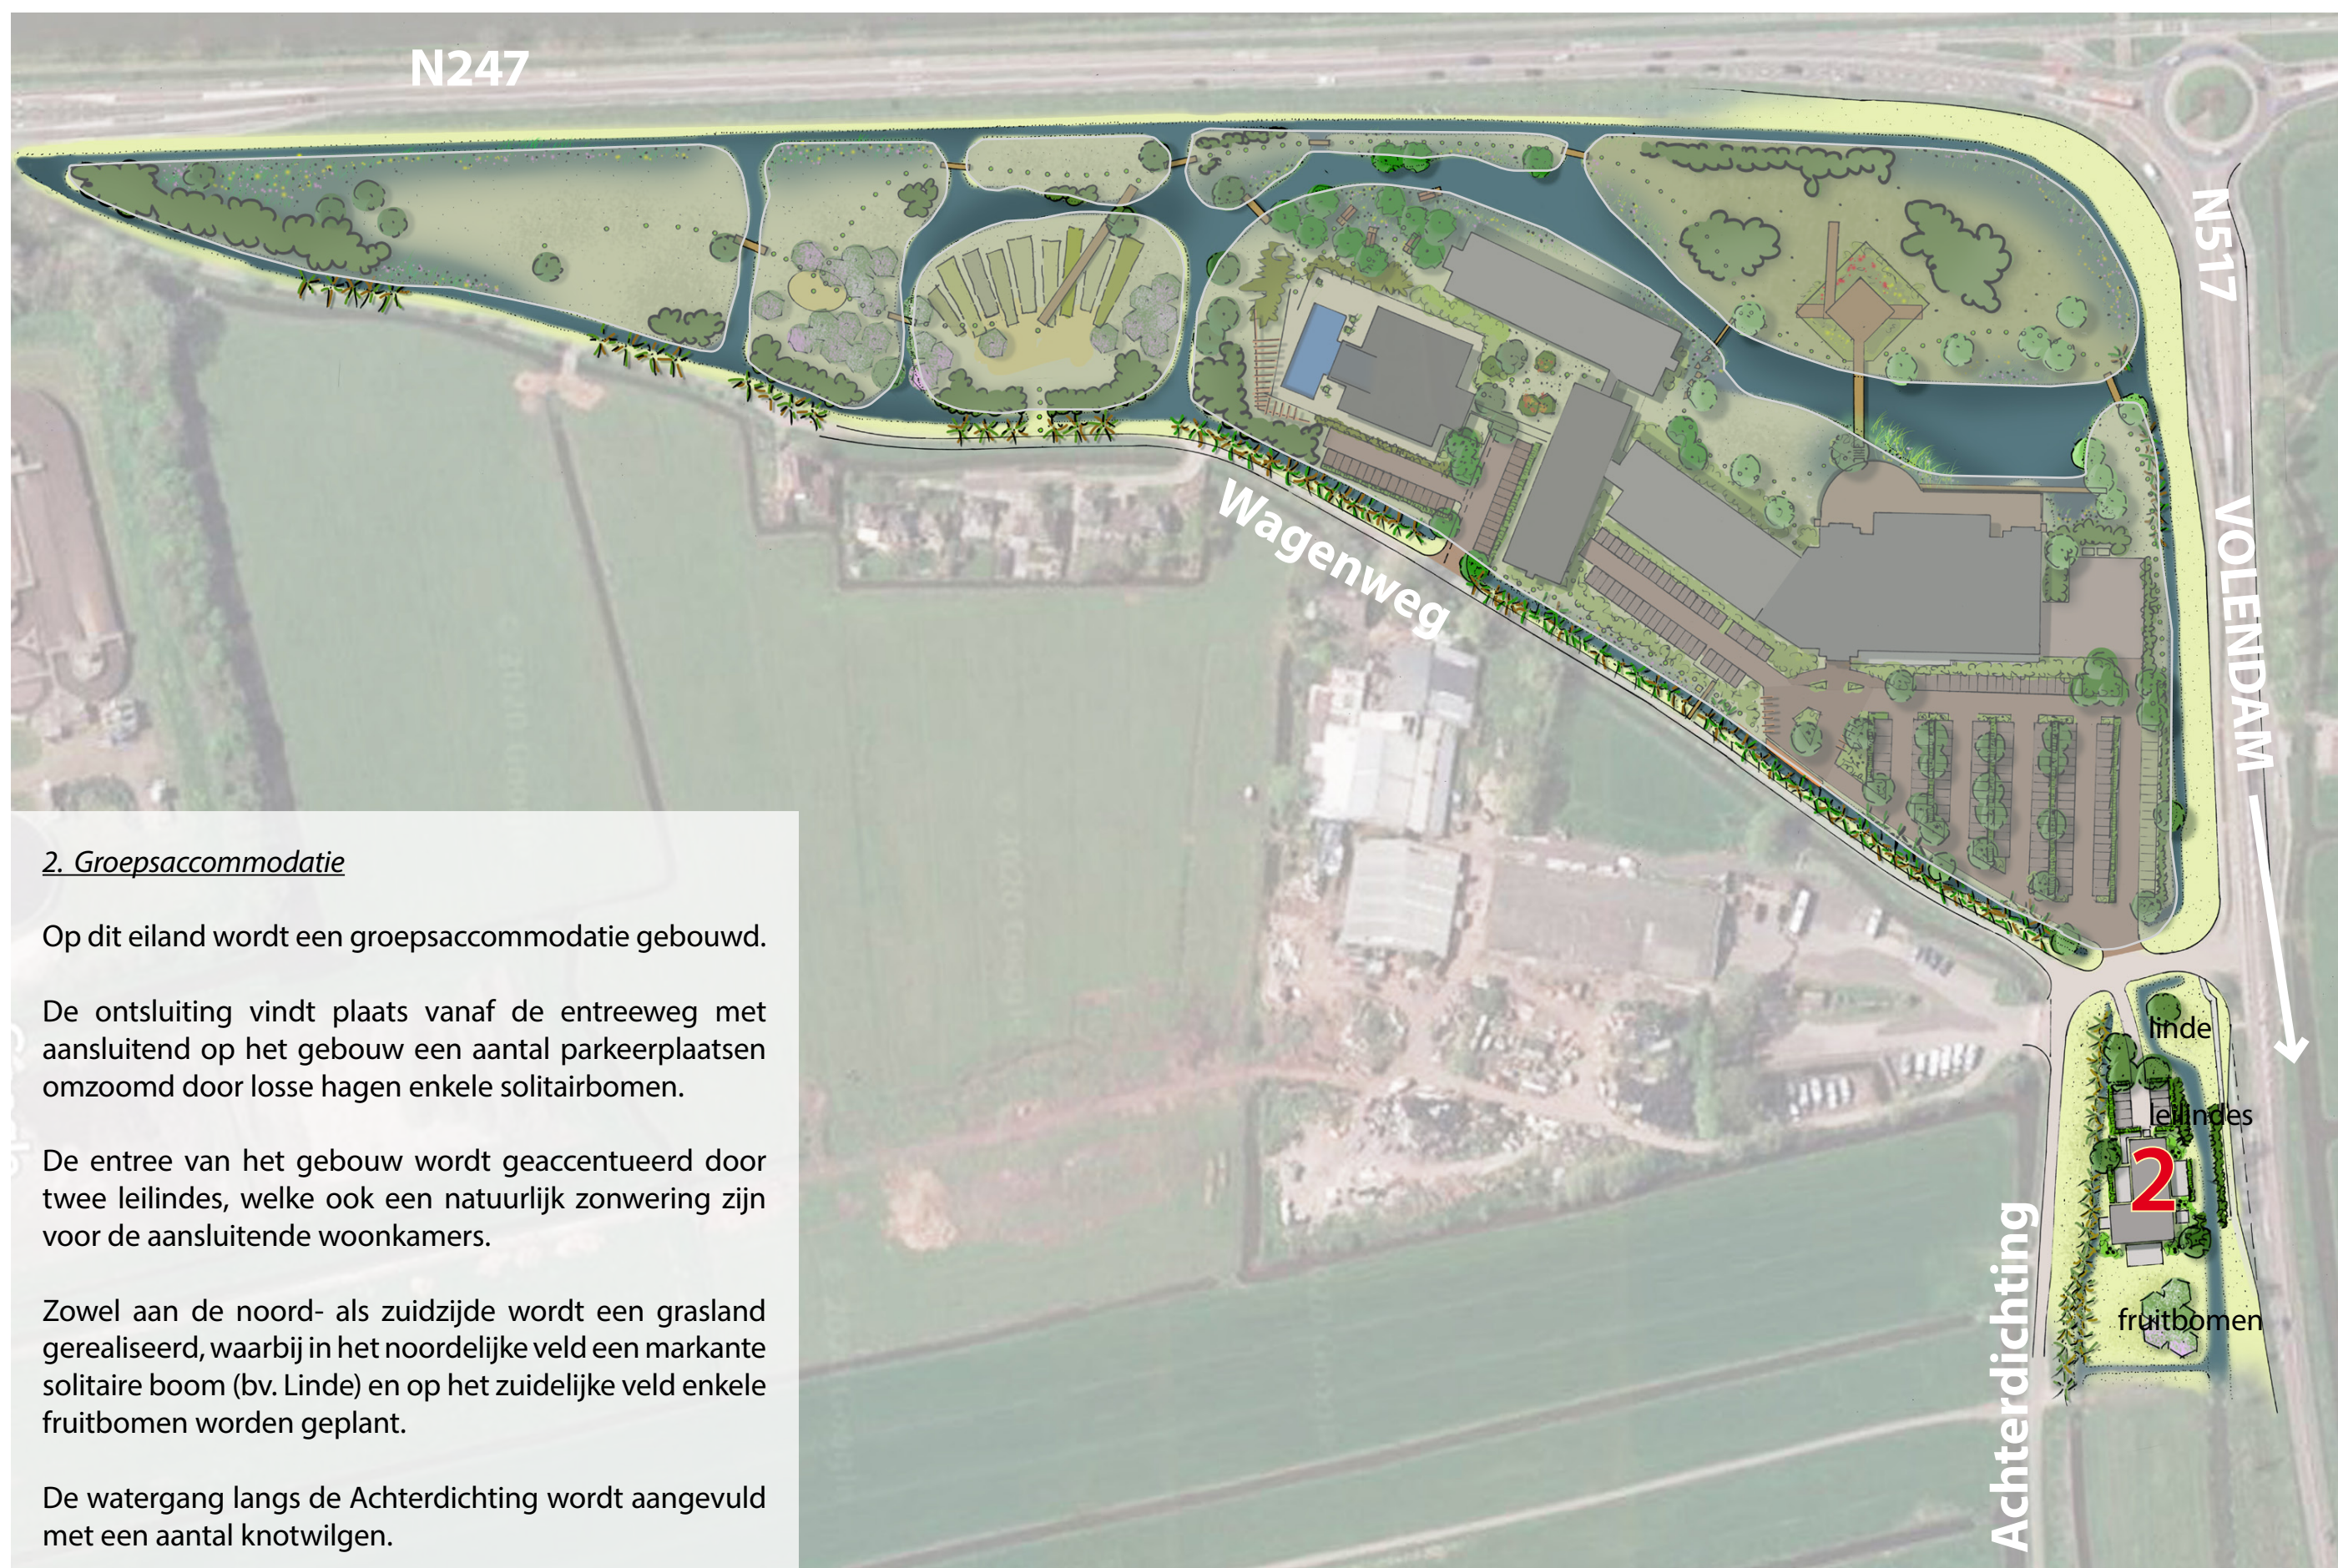
## 2. Groepsaccommodatie

Op dit eiland wordt een groepsaccommodatie gebouwd.

De ontsluiting vindt plaats vanaf de entreeweg met aansluitend op het gebouw een aantal parkeerplaatsen omzoomd door losse hagen enkele solitairbomen.

De entree van het gebouw wordt geaccentueerd door twee leilindes, welke ook een natuurlijk zonwering zijn voor de aansluitende woonkamers.

Zowel aan de noord- als zuidzijde wordt een grasland gerealiseerd, waarbij in het noordelijke veld een markante solitaire boom (bv. Linde) en op het zuidelijke veld enkele fruitbomen worden geplant.

De watergang langs de Achterdichting wordt aangevuld met een aantal knotwilgen.

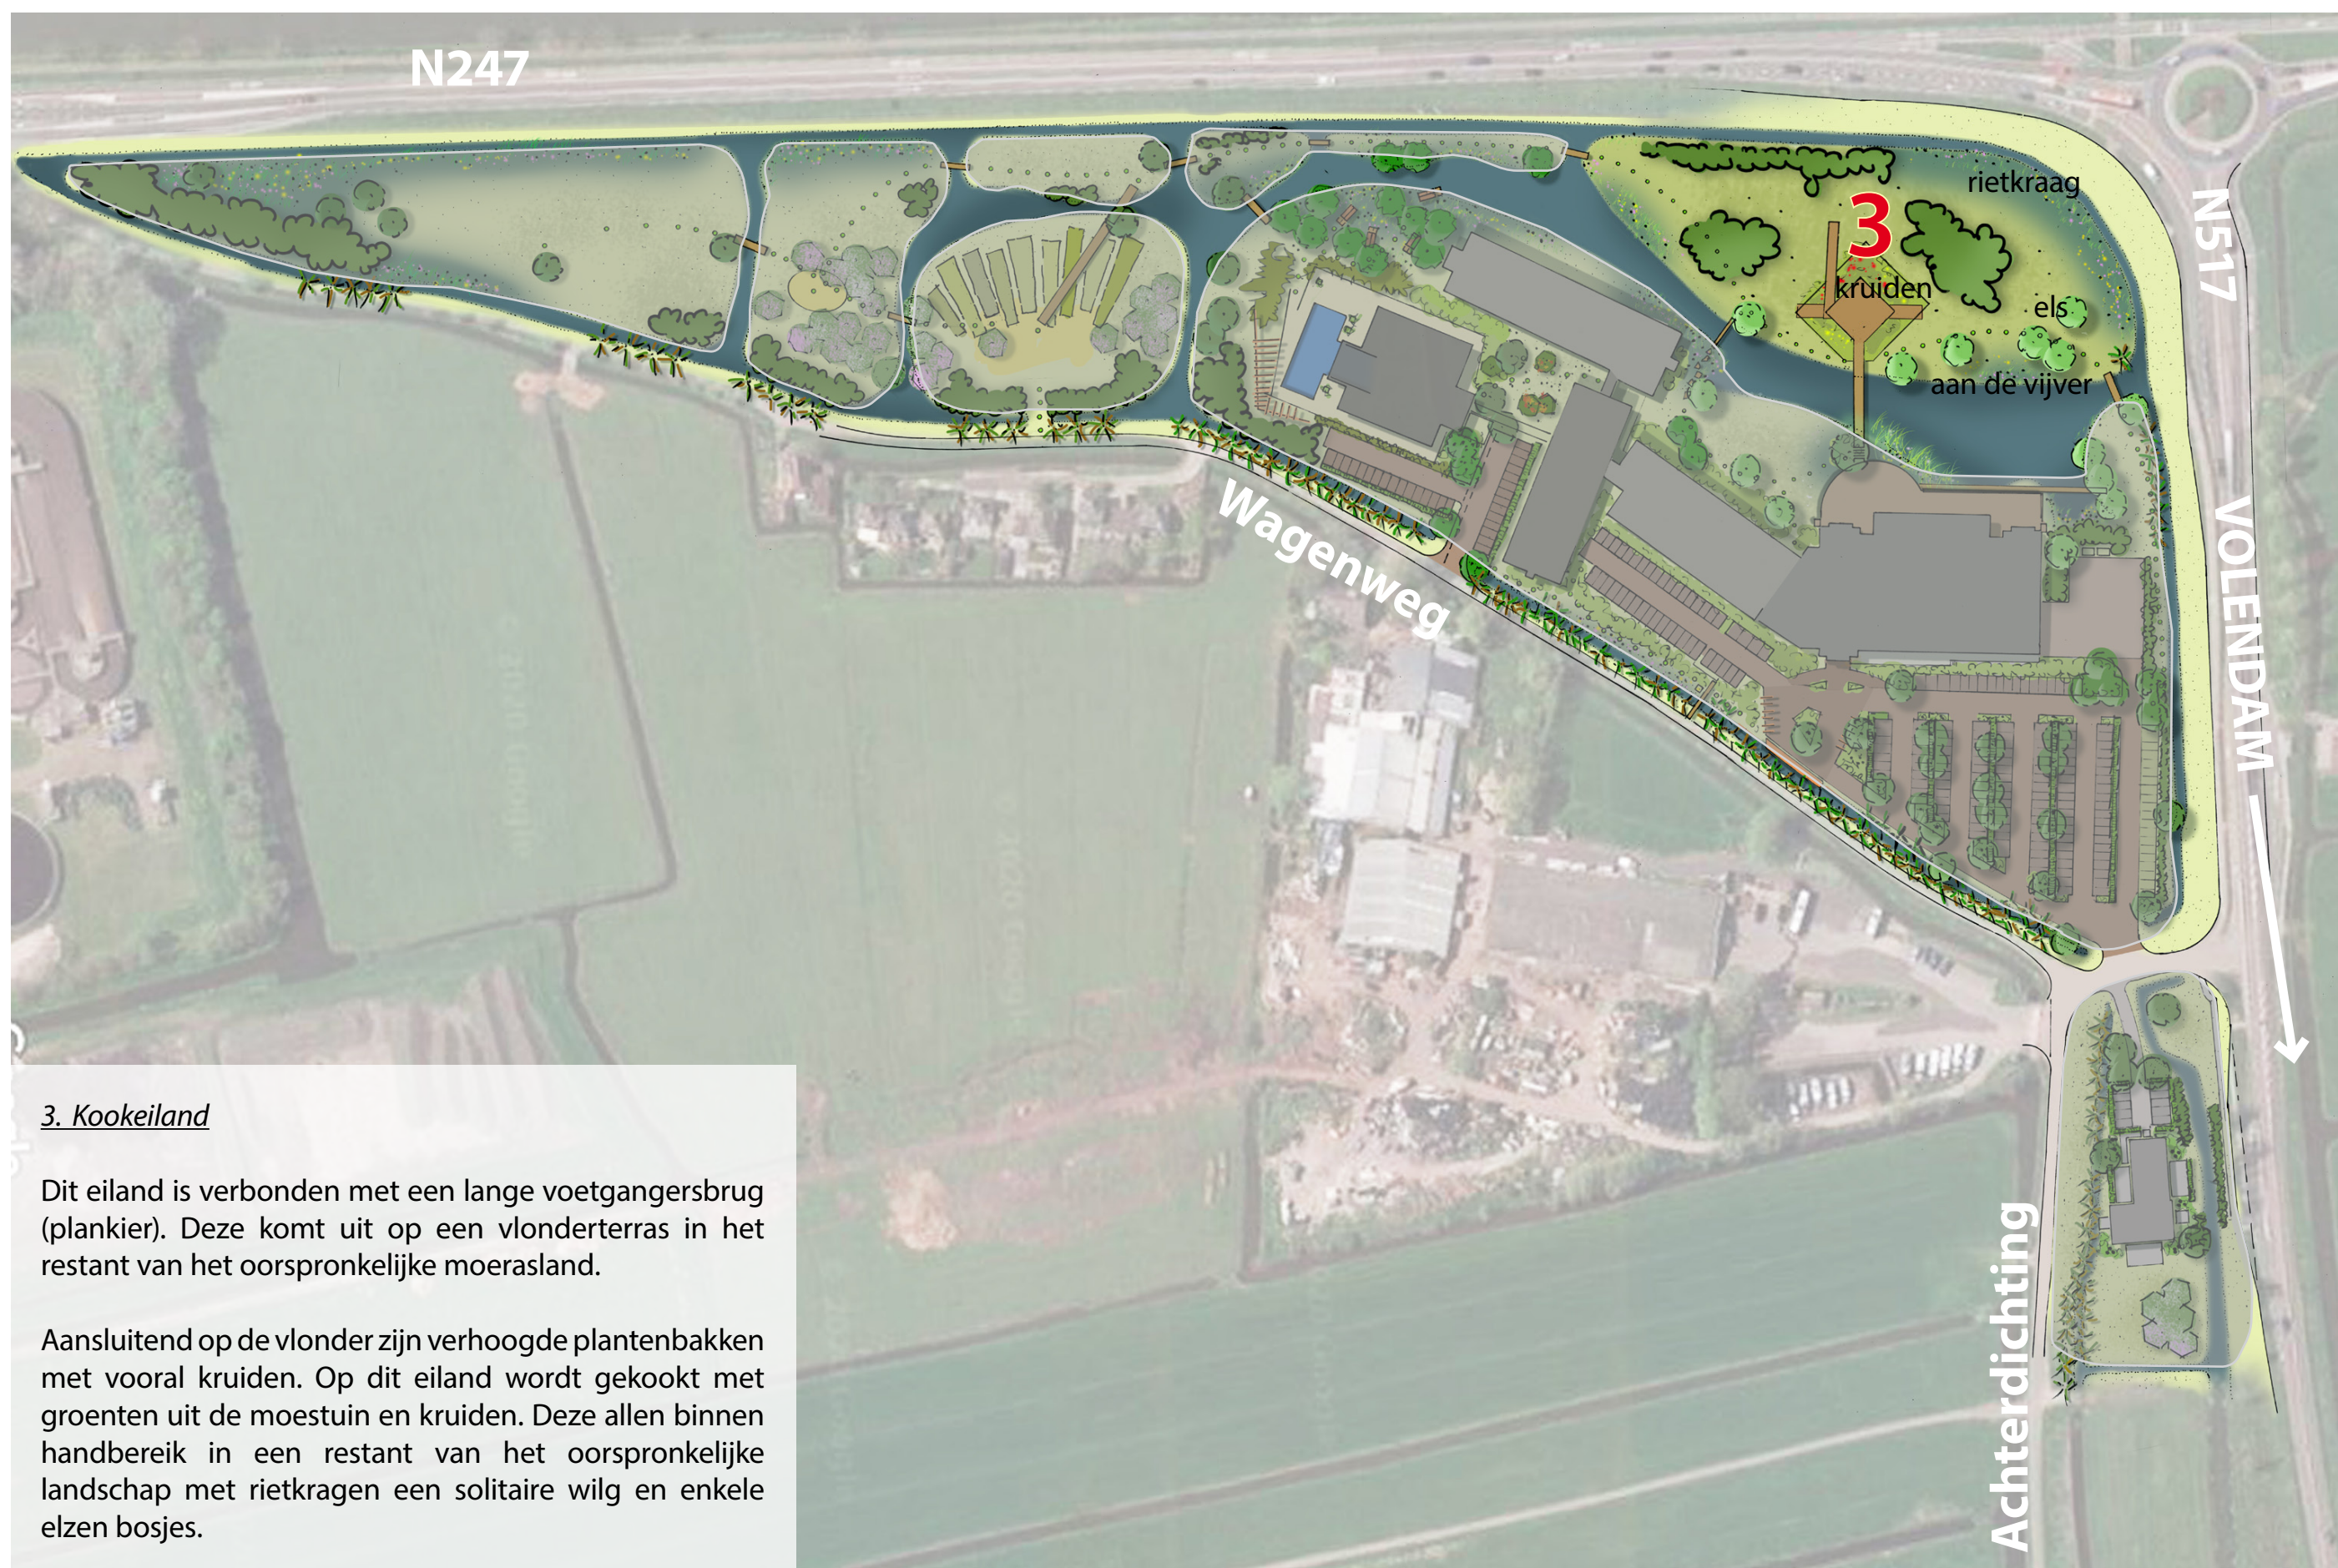
### 3. Kookeiland

Dit eiland is verbonden met een lange voetgangersbrug (plankier). Deze komt uit op een vlonderterras in het restant van het oorspronkelijke moerasland.

Aansluitend op de vlonder zijn verhoogde plantenbakken met vooral kruiden. Op dit eiland wordt gekookt met groenten uit de moestuin en kruiden. Deze allen binnen handbereik in een restant van het oorspronkelijke landschap met rietkragen een solitaire wilg en enkele elzen bosjes.

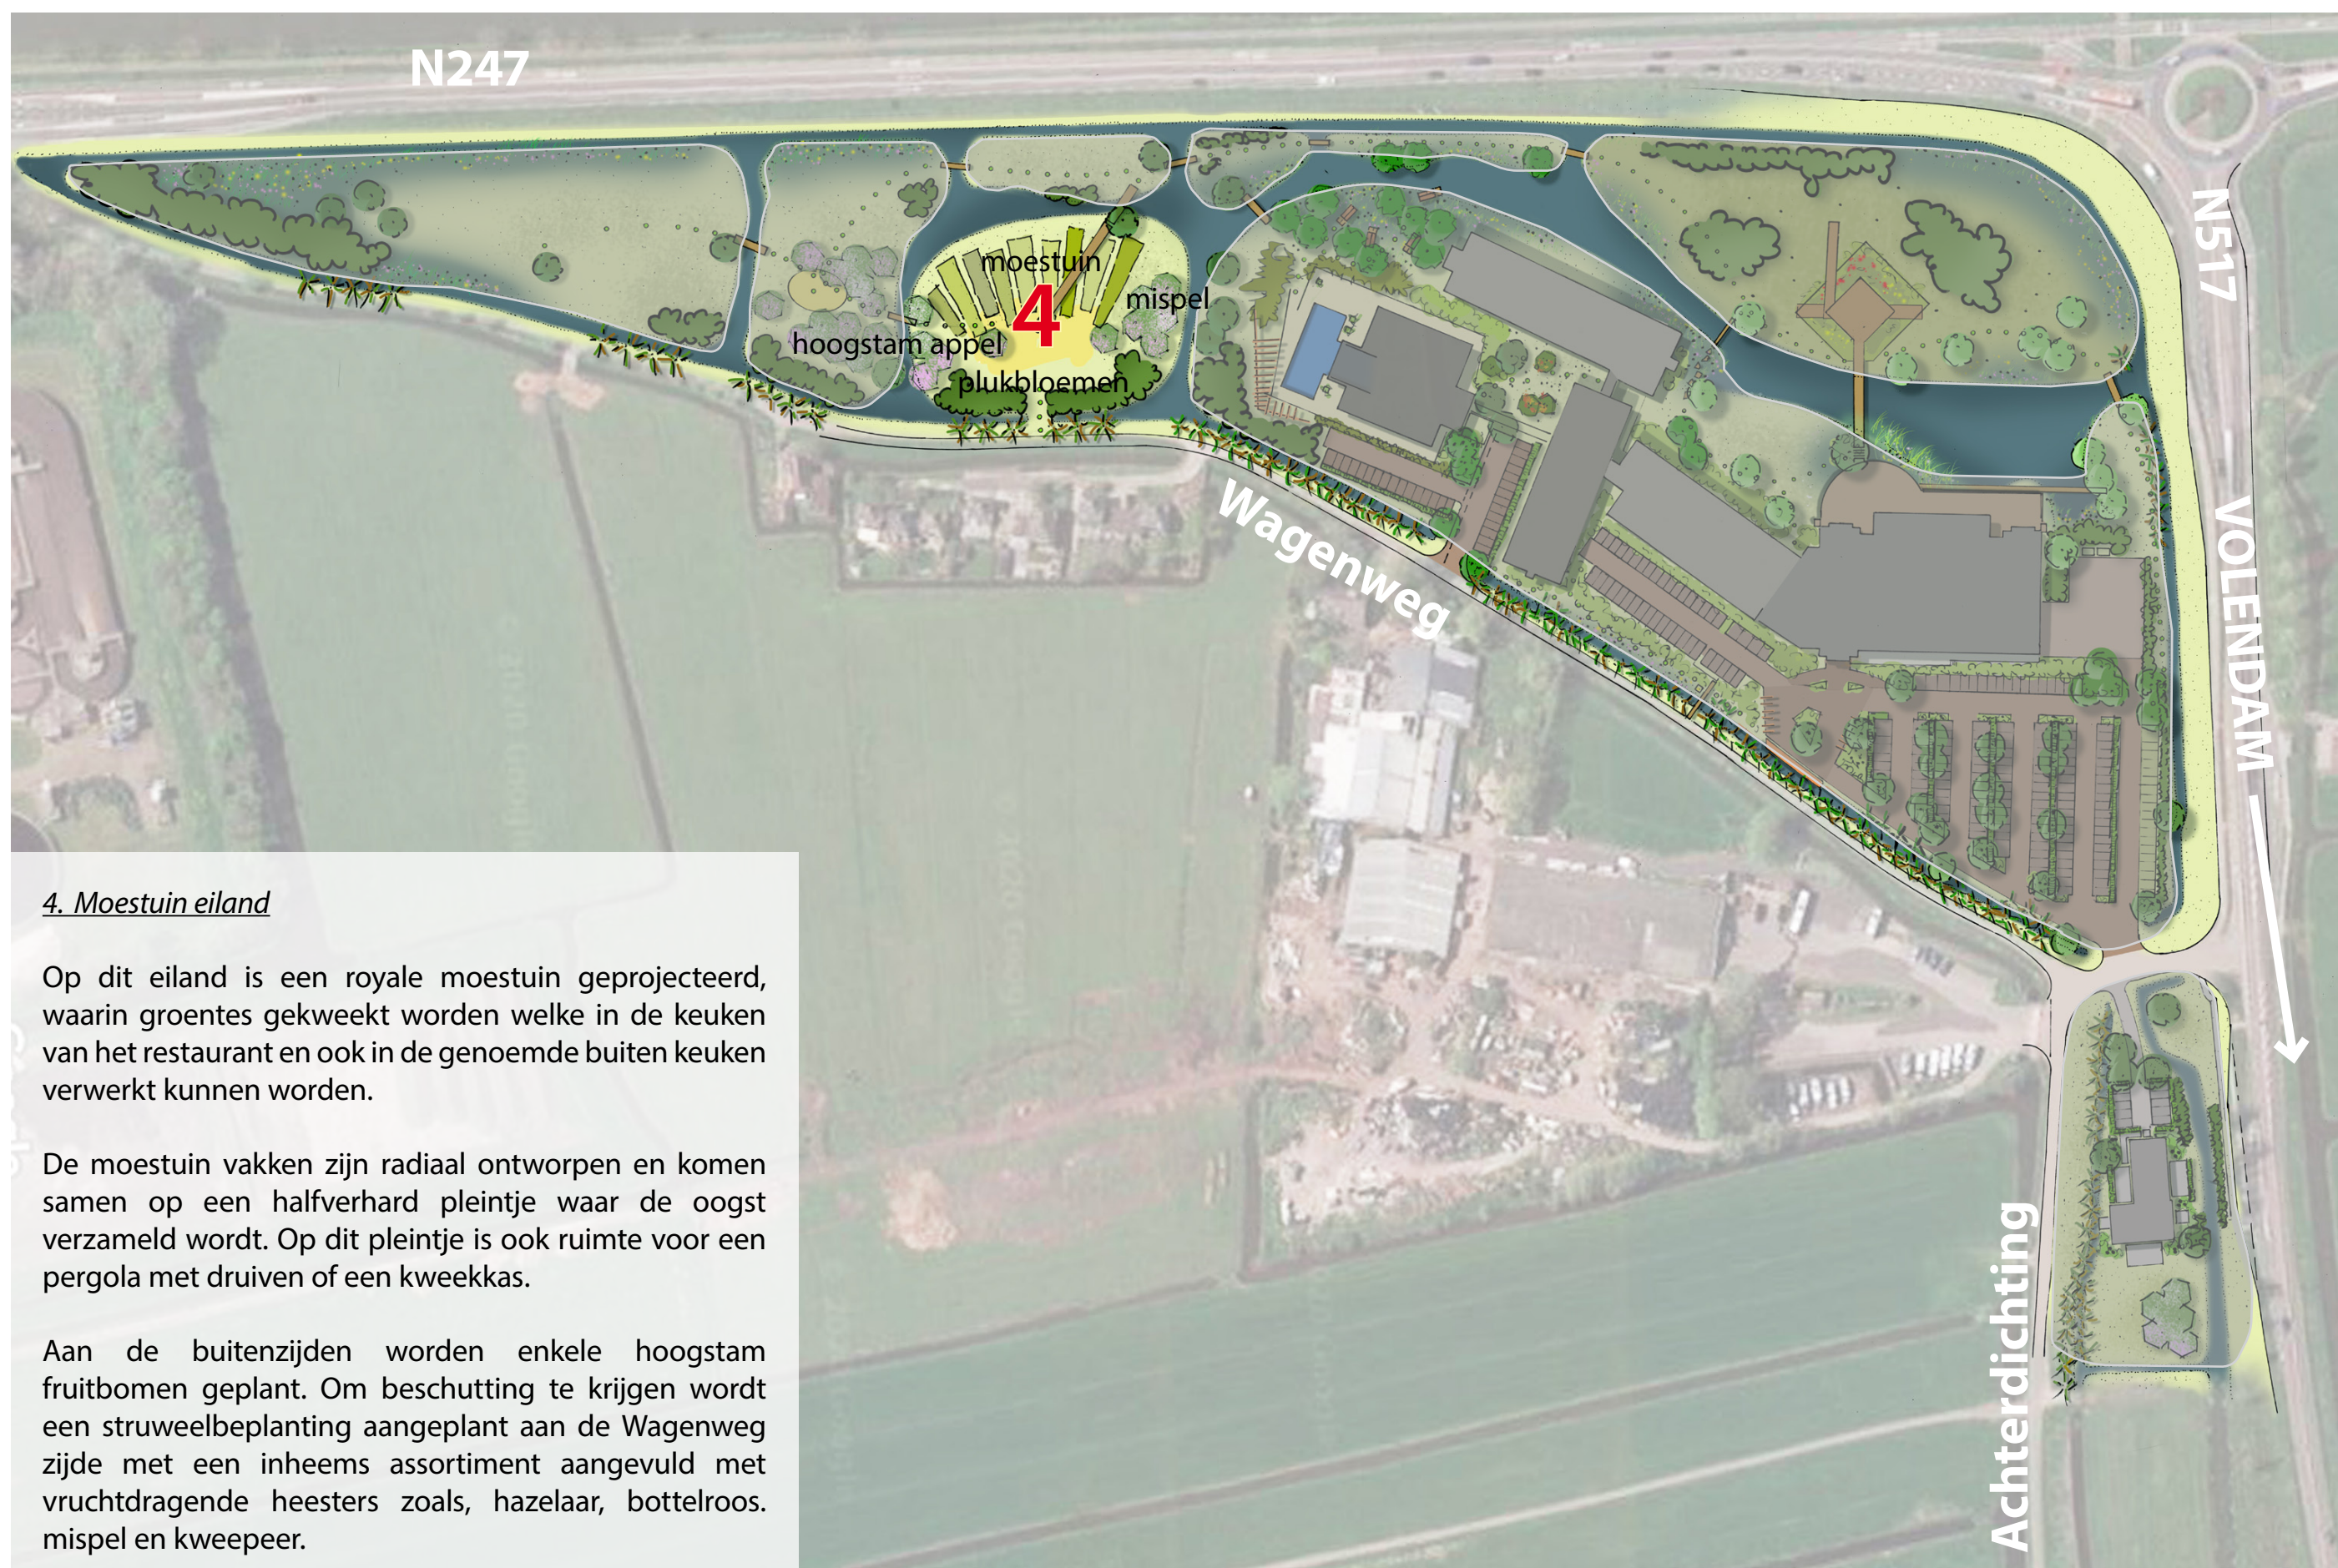
#### 4. Moestuin eiland

Op dit eiland is een royale moestuin geprojecteerd, waarin groentes gekweekt worden welke in de keuken van het restaurant en ook in de genoemde buiten keuken verwerkt kunnen worden.

De moestuin vakken zijn radiaal ontworpen en komen samen op een halfverhard pleintje waar de oogst verzameld wordt. Op dit pleintje is ook ruimte voor een pergola met druiven of een kweekkas.

Aan de buitenzijden worden enkele hoogstam fruitbomen geplant. Om beschutting te krijgen wordt een struweelbeplanting aangeplant aan de Wagenweg zijde met een inheems assortiment aangevuld met vruchtdragende heesters zoals, hazelaar, bottelroos, mispel en kweeper.

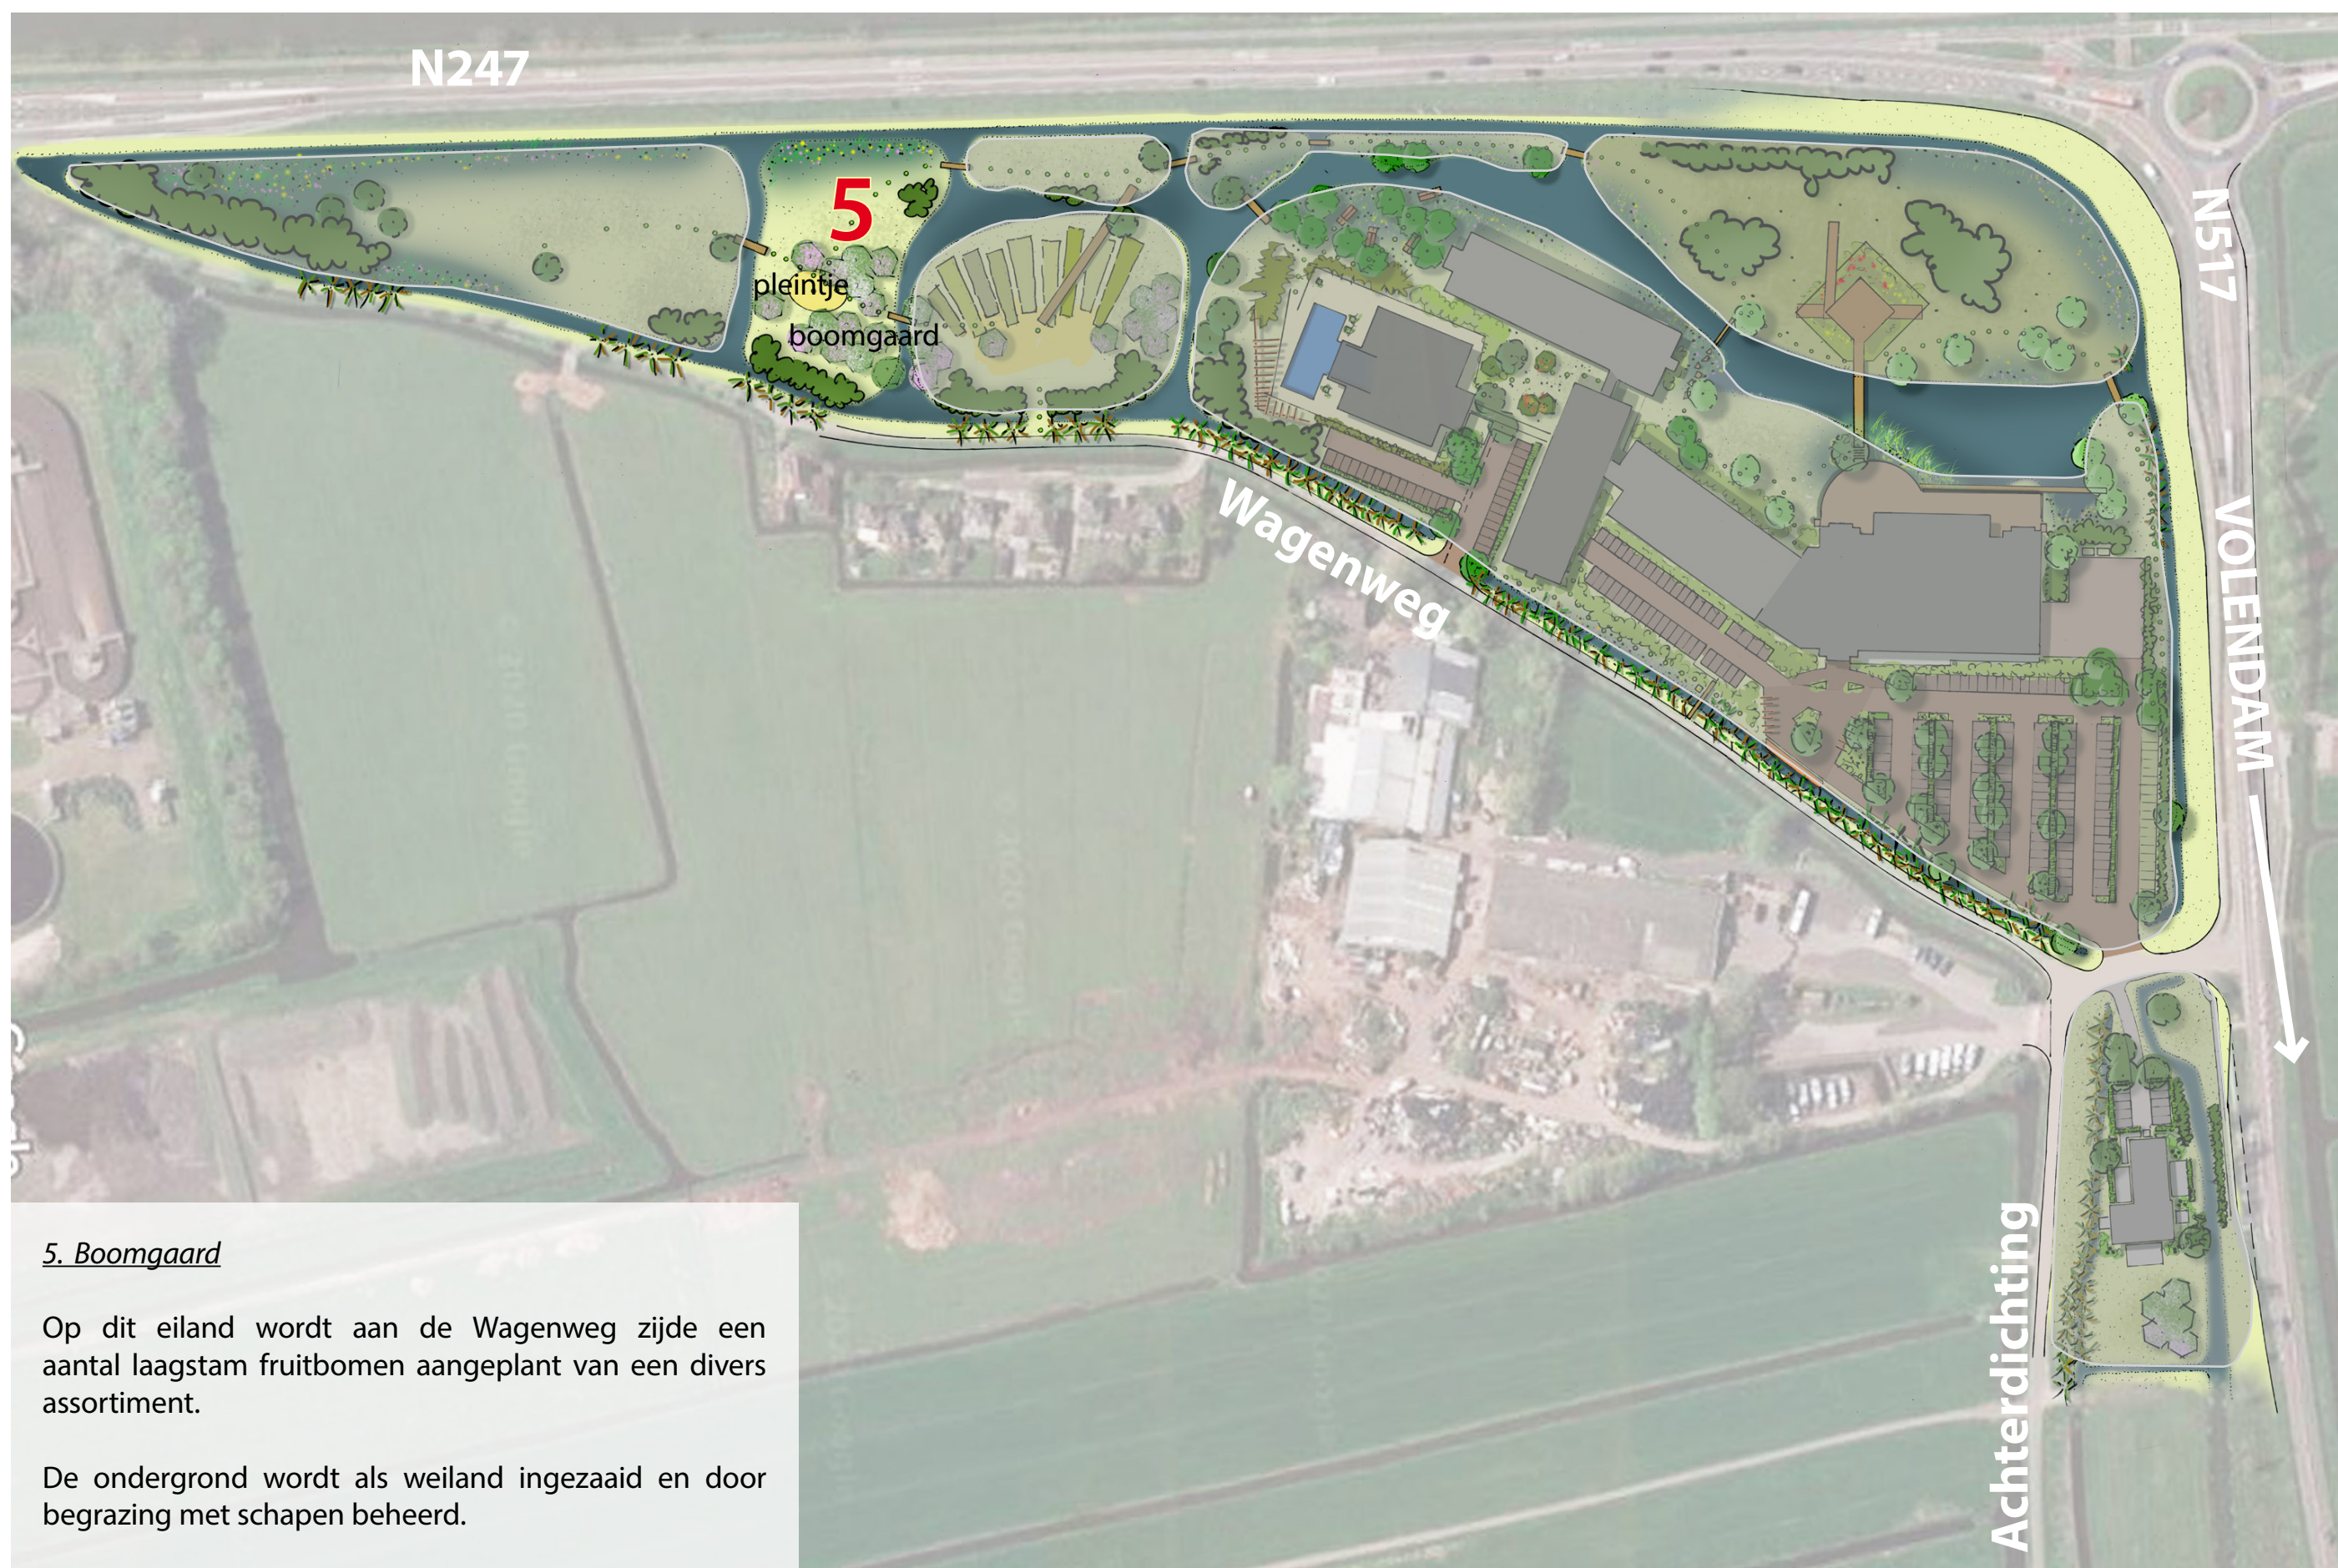
### 5. Boomgaard

Op dit eiland wordt aan de Wagenweg zijde een aantal laagstam fruitbomen aangeplant van een divers assortiment.

De ondergrond wordt als weiland ingezaaid en door begrazing met schapen beheerd.
