# **Landschappelijke inpassing locatie Van der Valk te Volendam**

16 december 2020

**LINDELOOF TUIN- EN LANDSCHAPSARCHITECTEN BV**

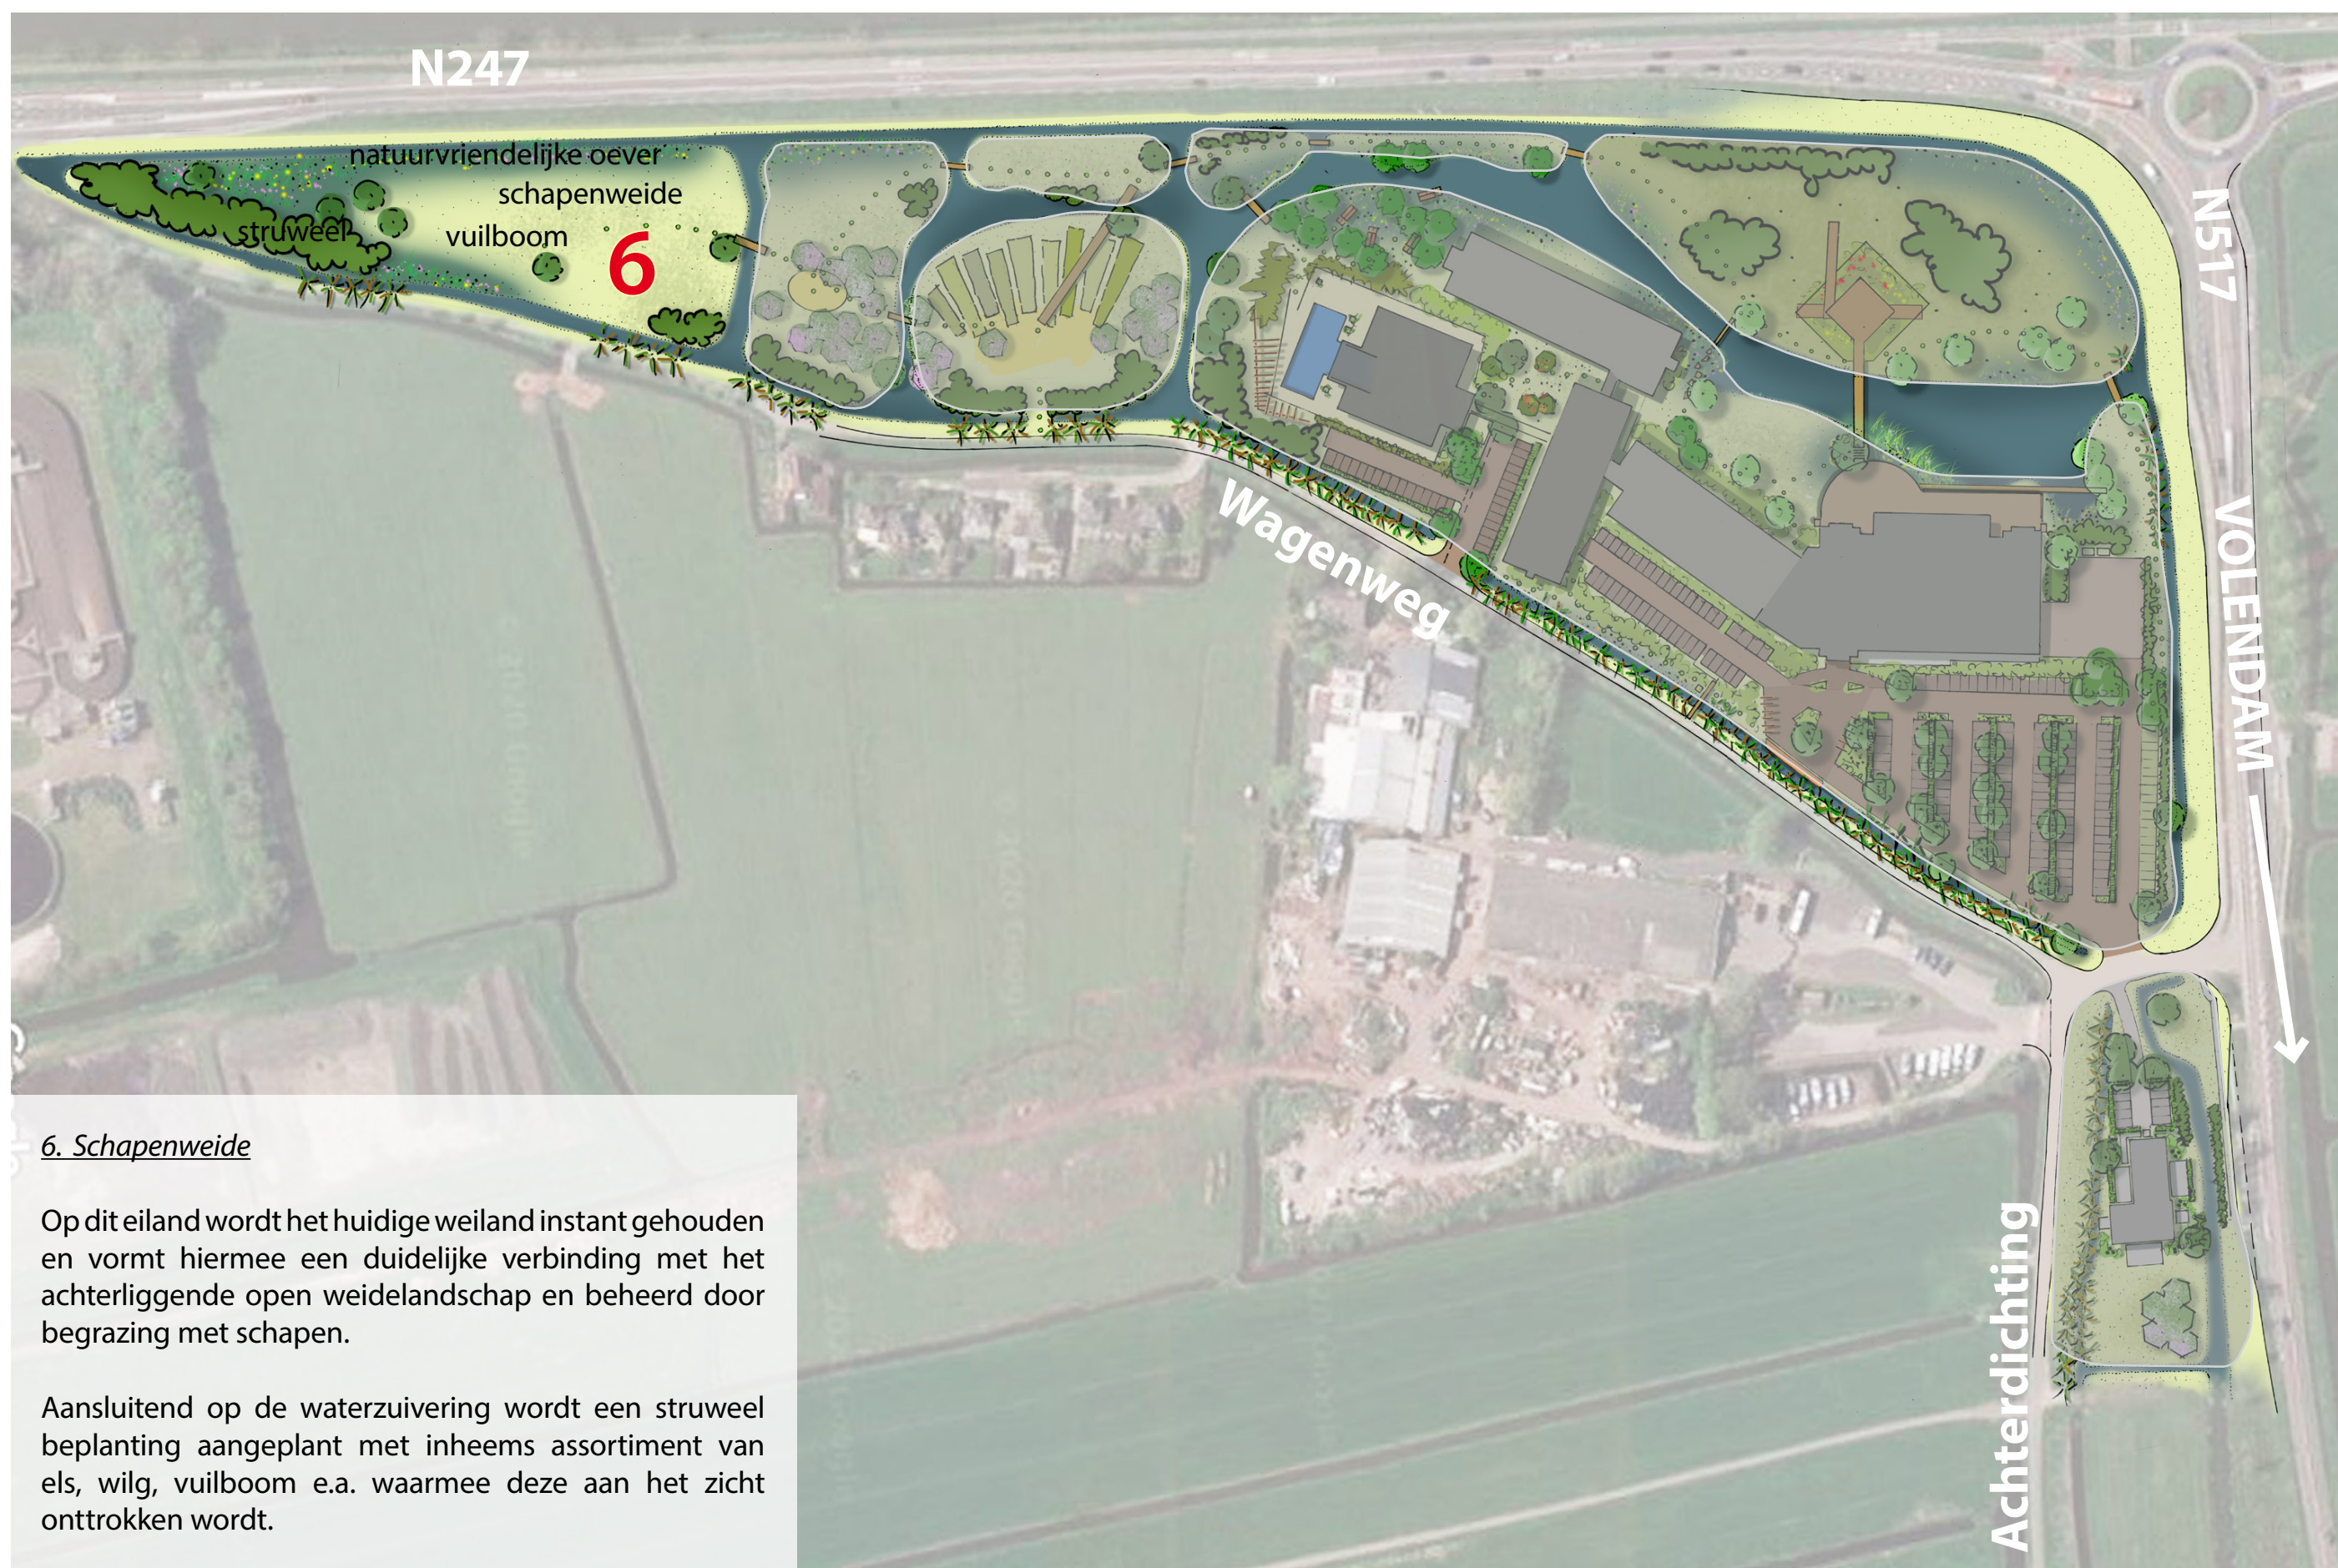
### 6. Schapenweide

Op dit eiland wordt het huidige weiland instant gehouden en vormt hiermee een duidelijke verbinding met het achterliggende open weidelandschap en beheerd door begrazing met schapen.

Aansluitend op de waterzuivering wordt een struweel beplanting aangeplant met inheems assortiment van els, wilg, vuilboom e.a. waarmee deze aan het zicht onttrokken wordt.

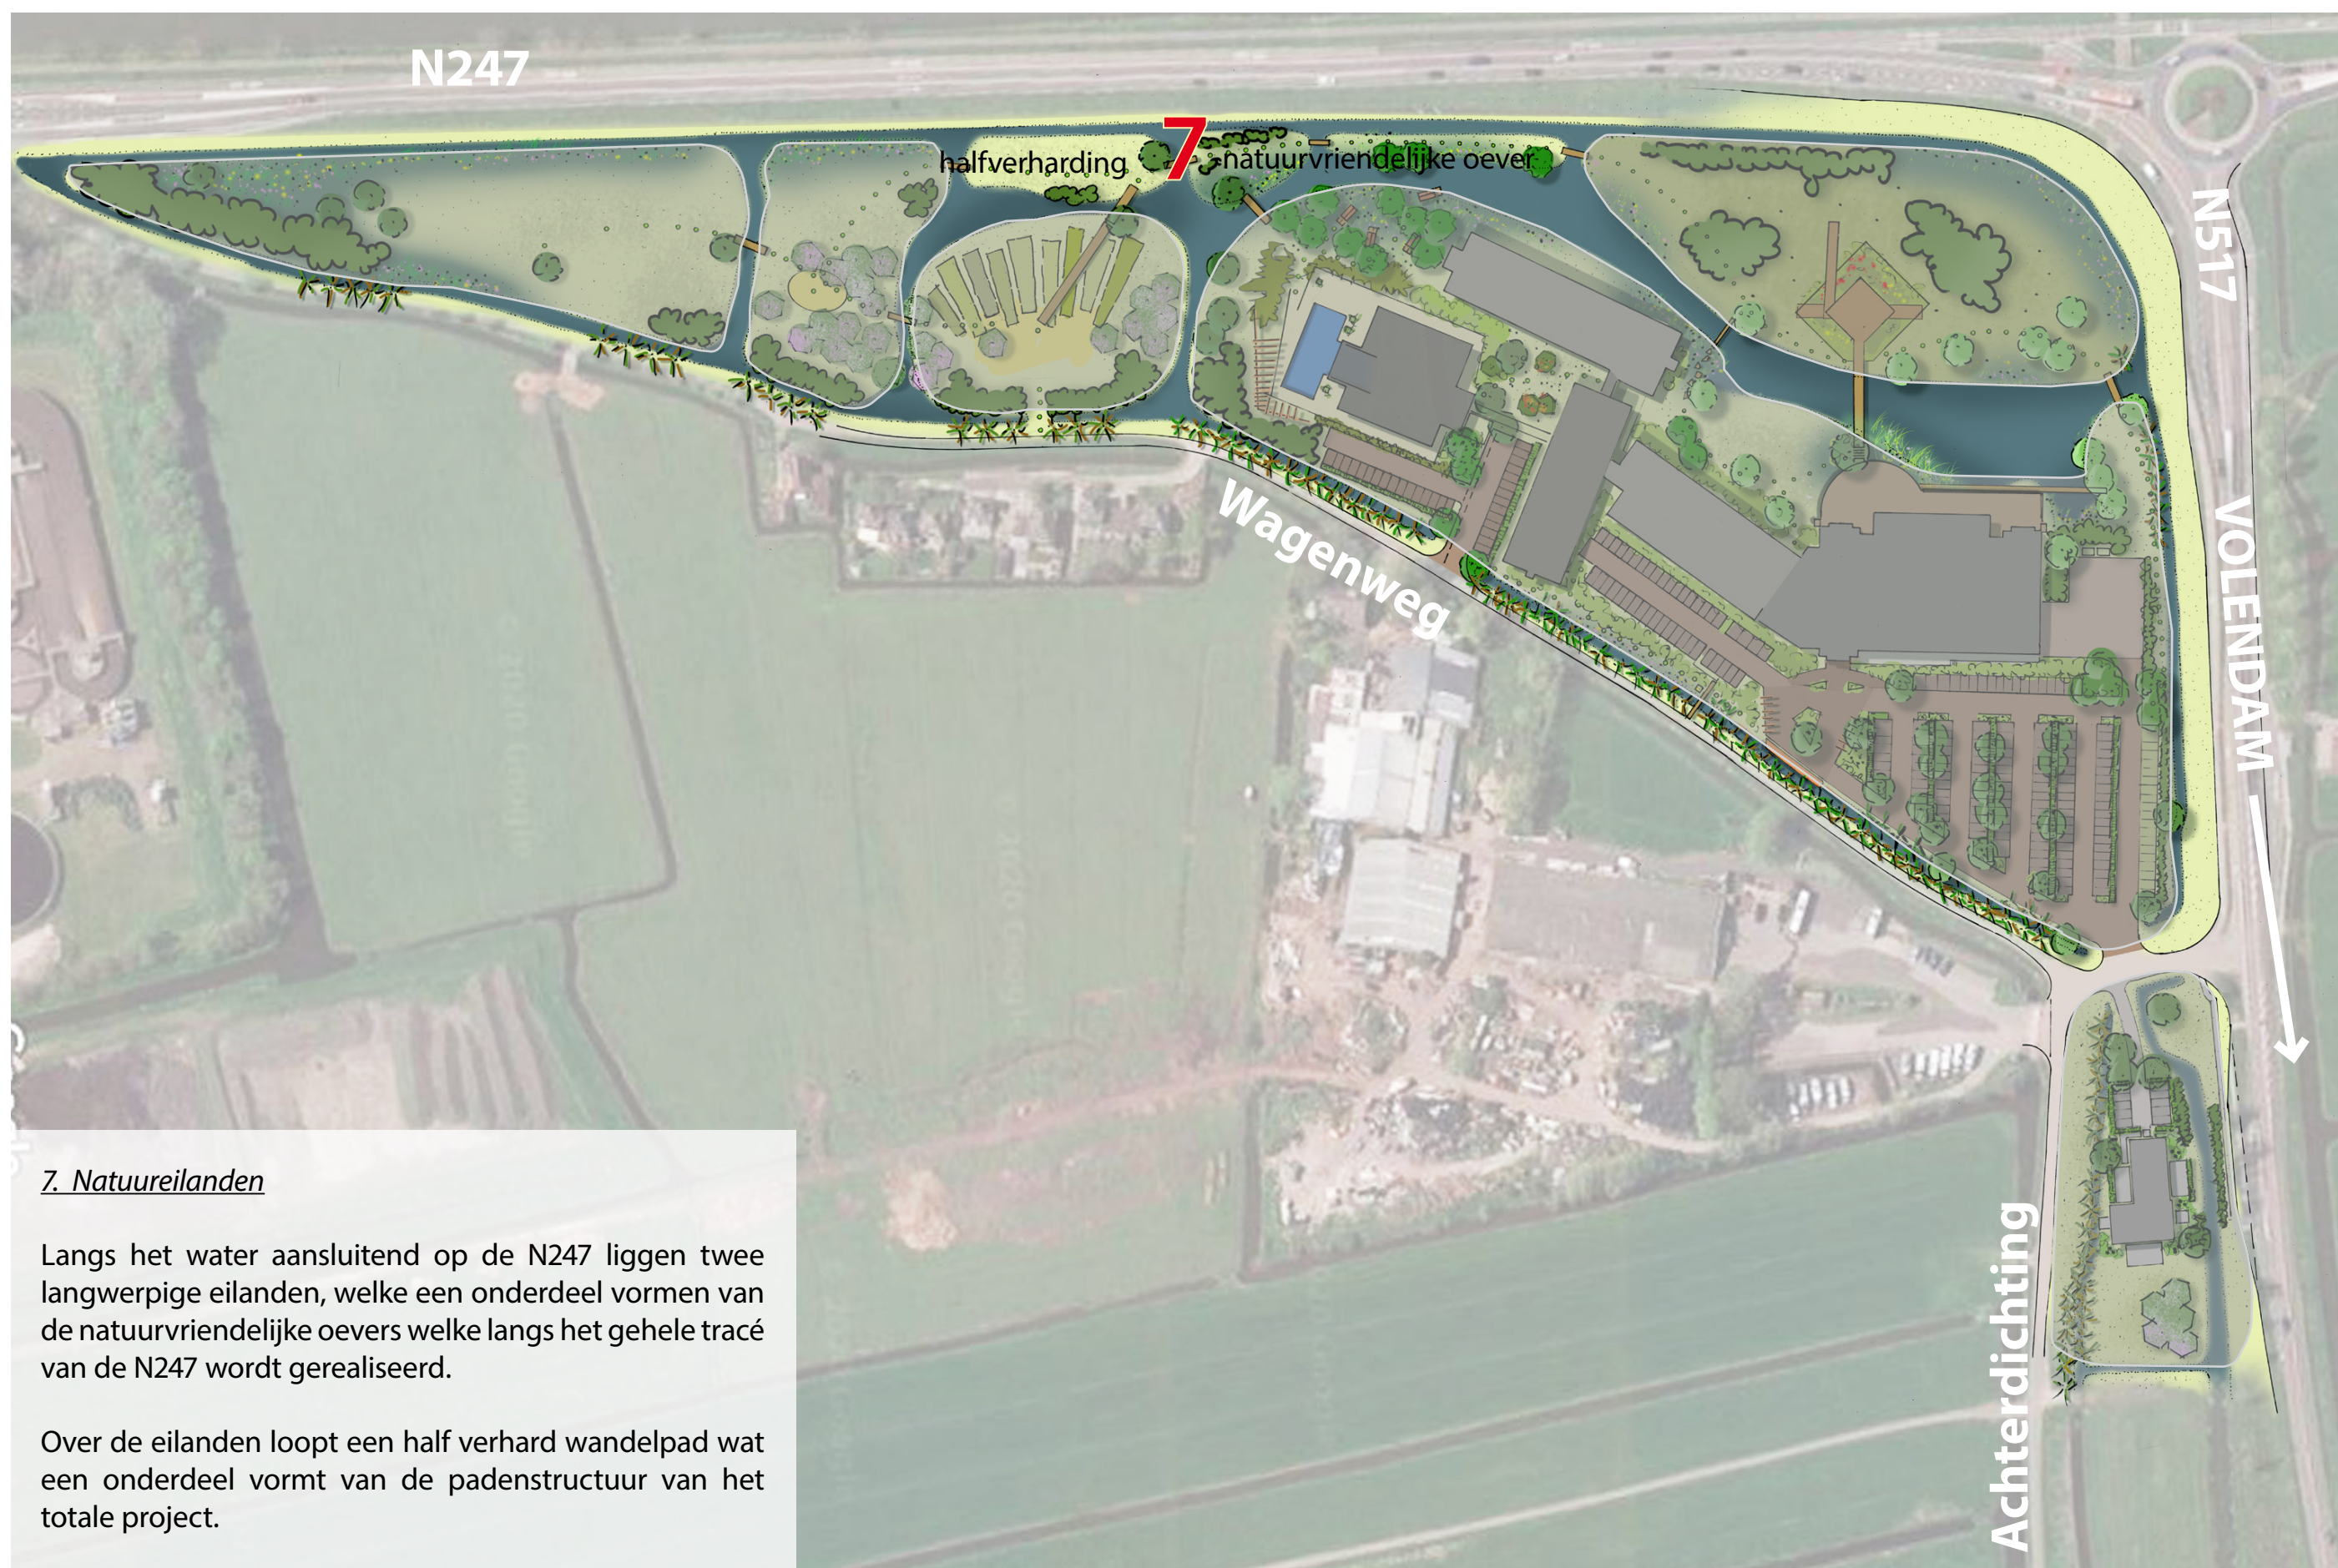
### 7. Natuureilanden

Langs het water aansluitend op de N247 liggen twee langwerpige eilanden, welke een onderdeel vormen van de natuurvriendelijke oevers welke langs het gehele tracé van de N247 wordt gerealiseerd.

Over de eilanden loopt een half verhard wandelpad wat een onderdeel vormt van de padenstructuur van het totale project.
