# Nader bodemonderzoek Leidsemeerstraat 6 te Buitenkaag Definitief

REFERENTIE: M22A0243

16-8-2022

In opdracht van:  
Fresch Projectontwikkeling BV

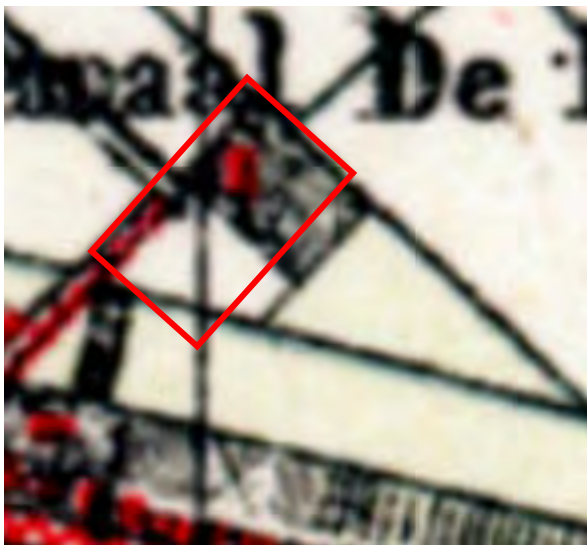
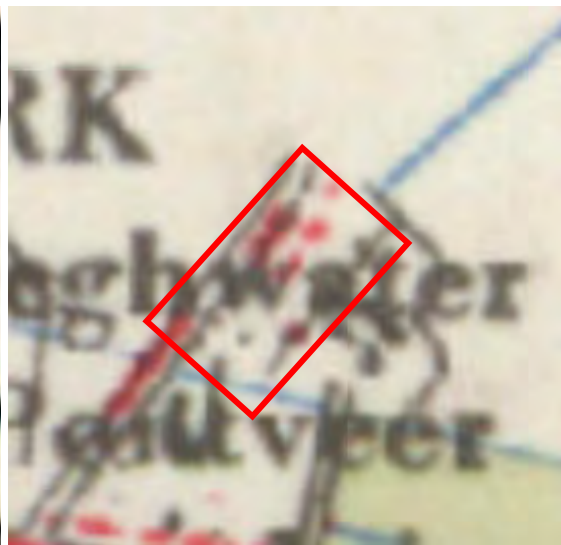
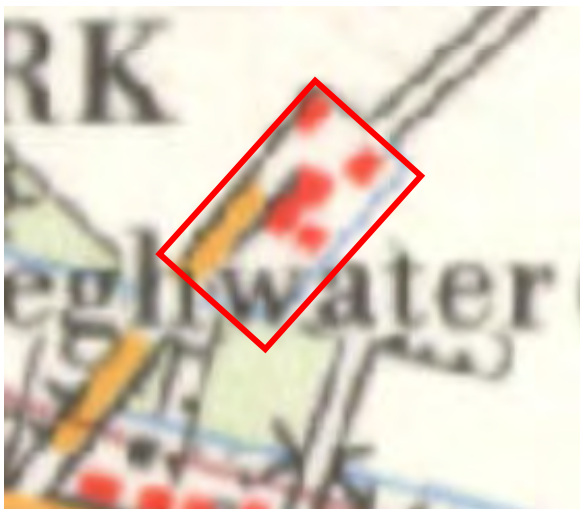
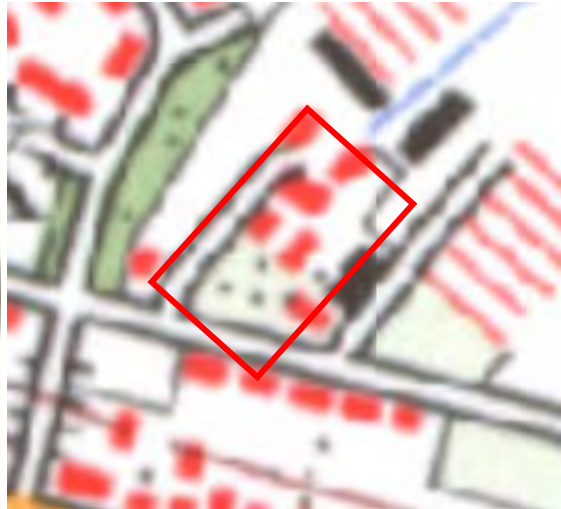
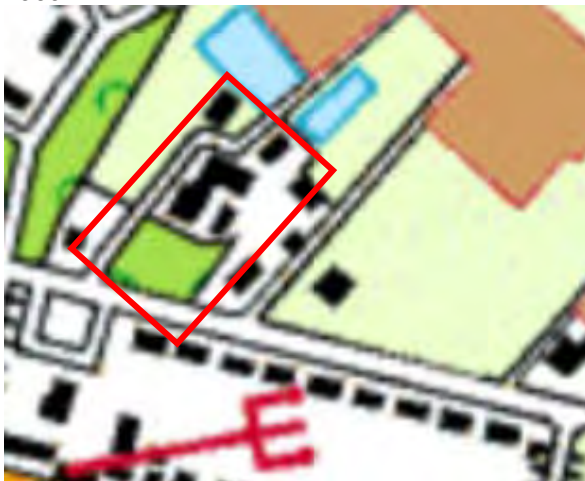
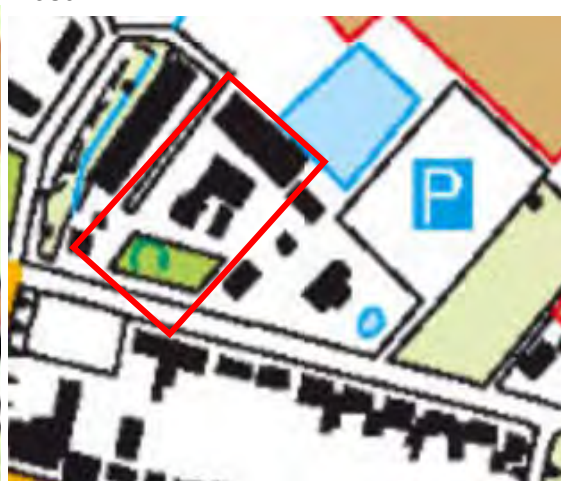
Figuur 1: Historische kaarten Leidsemeerstraat 6 te Buitenkaag met in rood de onderzoekslocatie.

Op basis van gegevens van het Kadaster (bron: [www.topotijdreis.nl](http://www.topotijdreis.nl)) blijkt dat er op de onderzoekslocatie tot 1894 weiland aanwezig was. Op de kaart van 1895 is al wel een woning gerealiseerd. Daarnaast is een weg naar de woning zichtbaar. Mogelijk betreft dit de huidige asfaltweg op de locatie. De huidige bebouwing op de onderzoekslocatie zijn gebouwd in de jaren 60 en 70. Het gebouw aan het de noordzijde van het perceel is gebouwd rond het jaar 2009. In figuur 1 zijn enkele historische topografische kaarten opgenomen waar de veranderingen van de afgelopen eeuw zichtbaar op zijn.

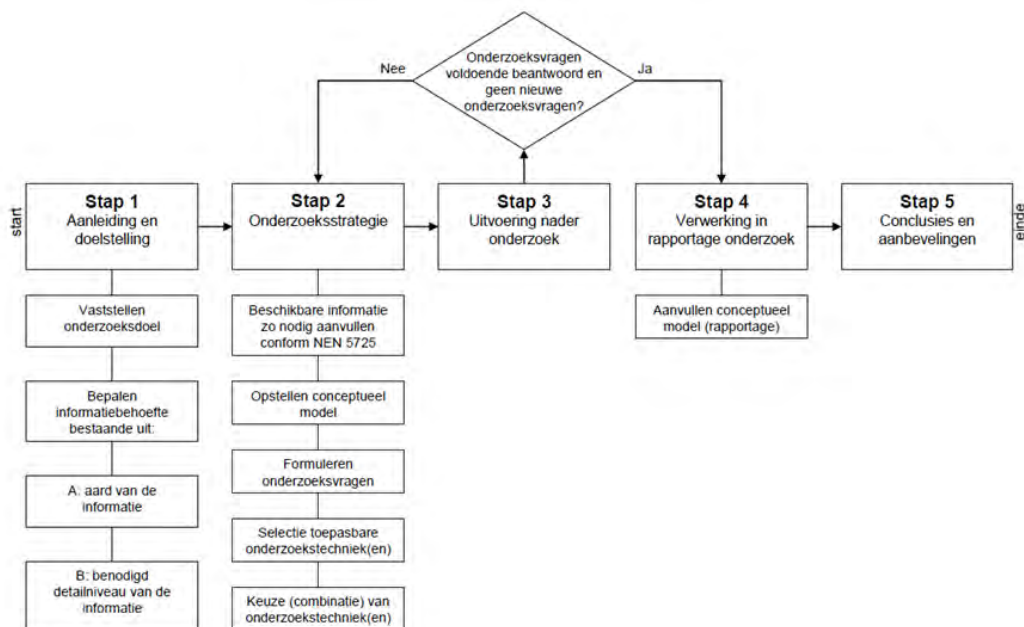
Het opstellen van het conceptueel model vindt plaats volgens een cyclisch werkproces. Allereerst wordt een globale versie van het model opgesteld, met name gericht op het formuleren van de onderzoeksvragen om vervolgens aan de hand van de onderzoeksstrategie deze onderzoeksvragen te beantwoorden. Gedurende het onderzoek wordt het conceptueel model op basis van de verkregen informatie verder geoptimaliseerd totdat een goede en realistische weergave van de bodemverontreiniging is verkregen. Het stroomschema voor het doorlopen van het cyclisch werkproces volgens de NTA 5755 is weergegeven in onderstaand figuur.

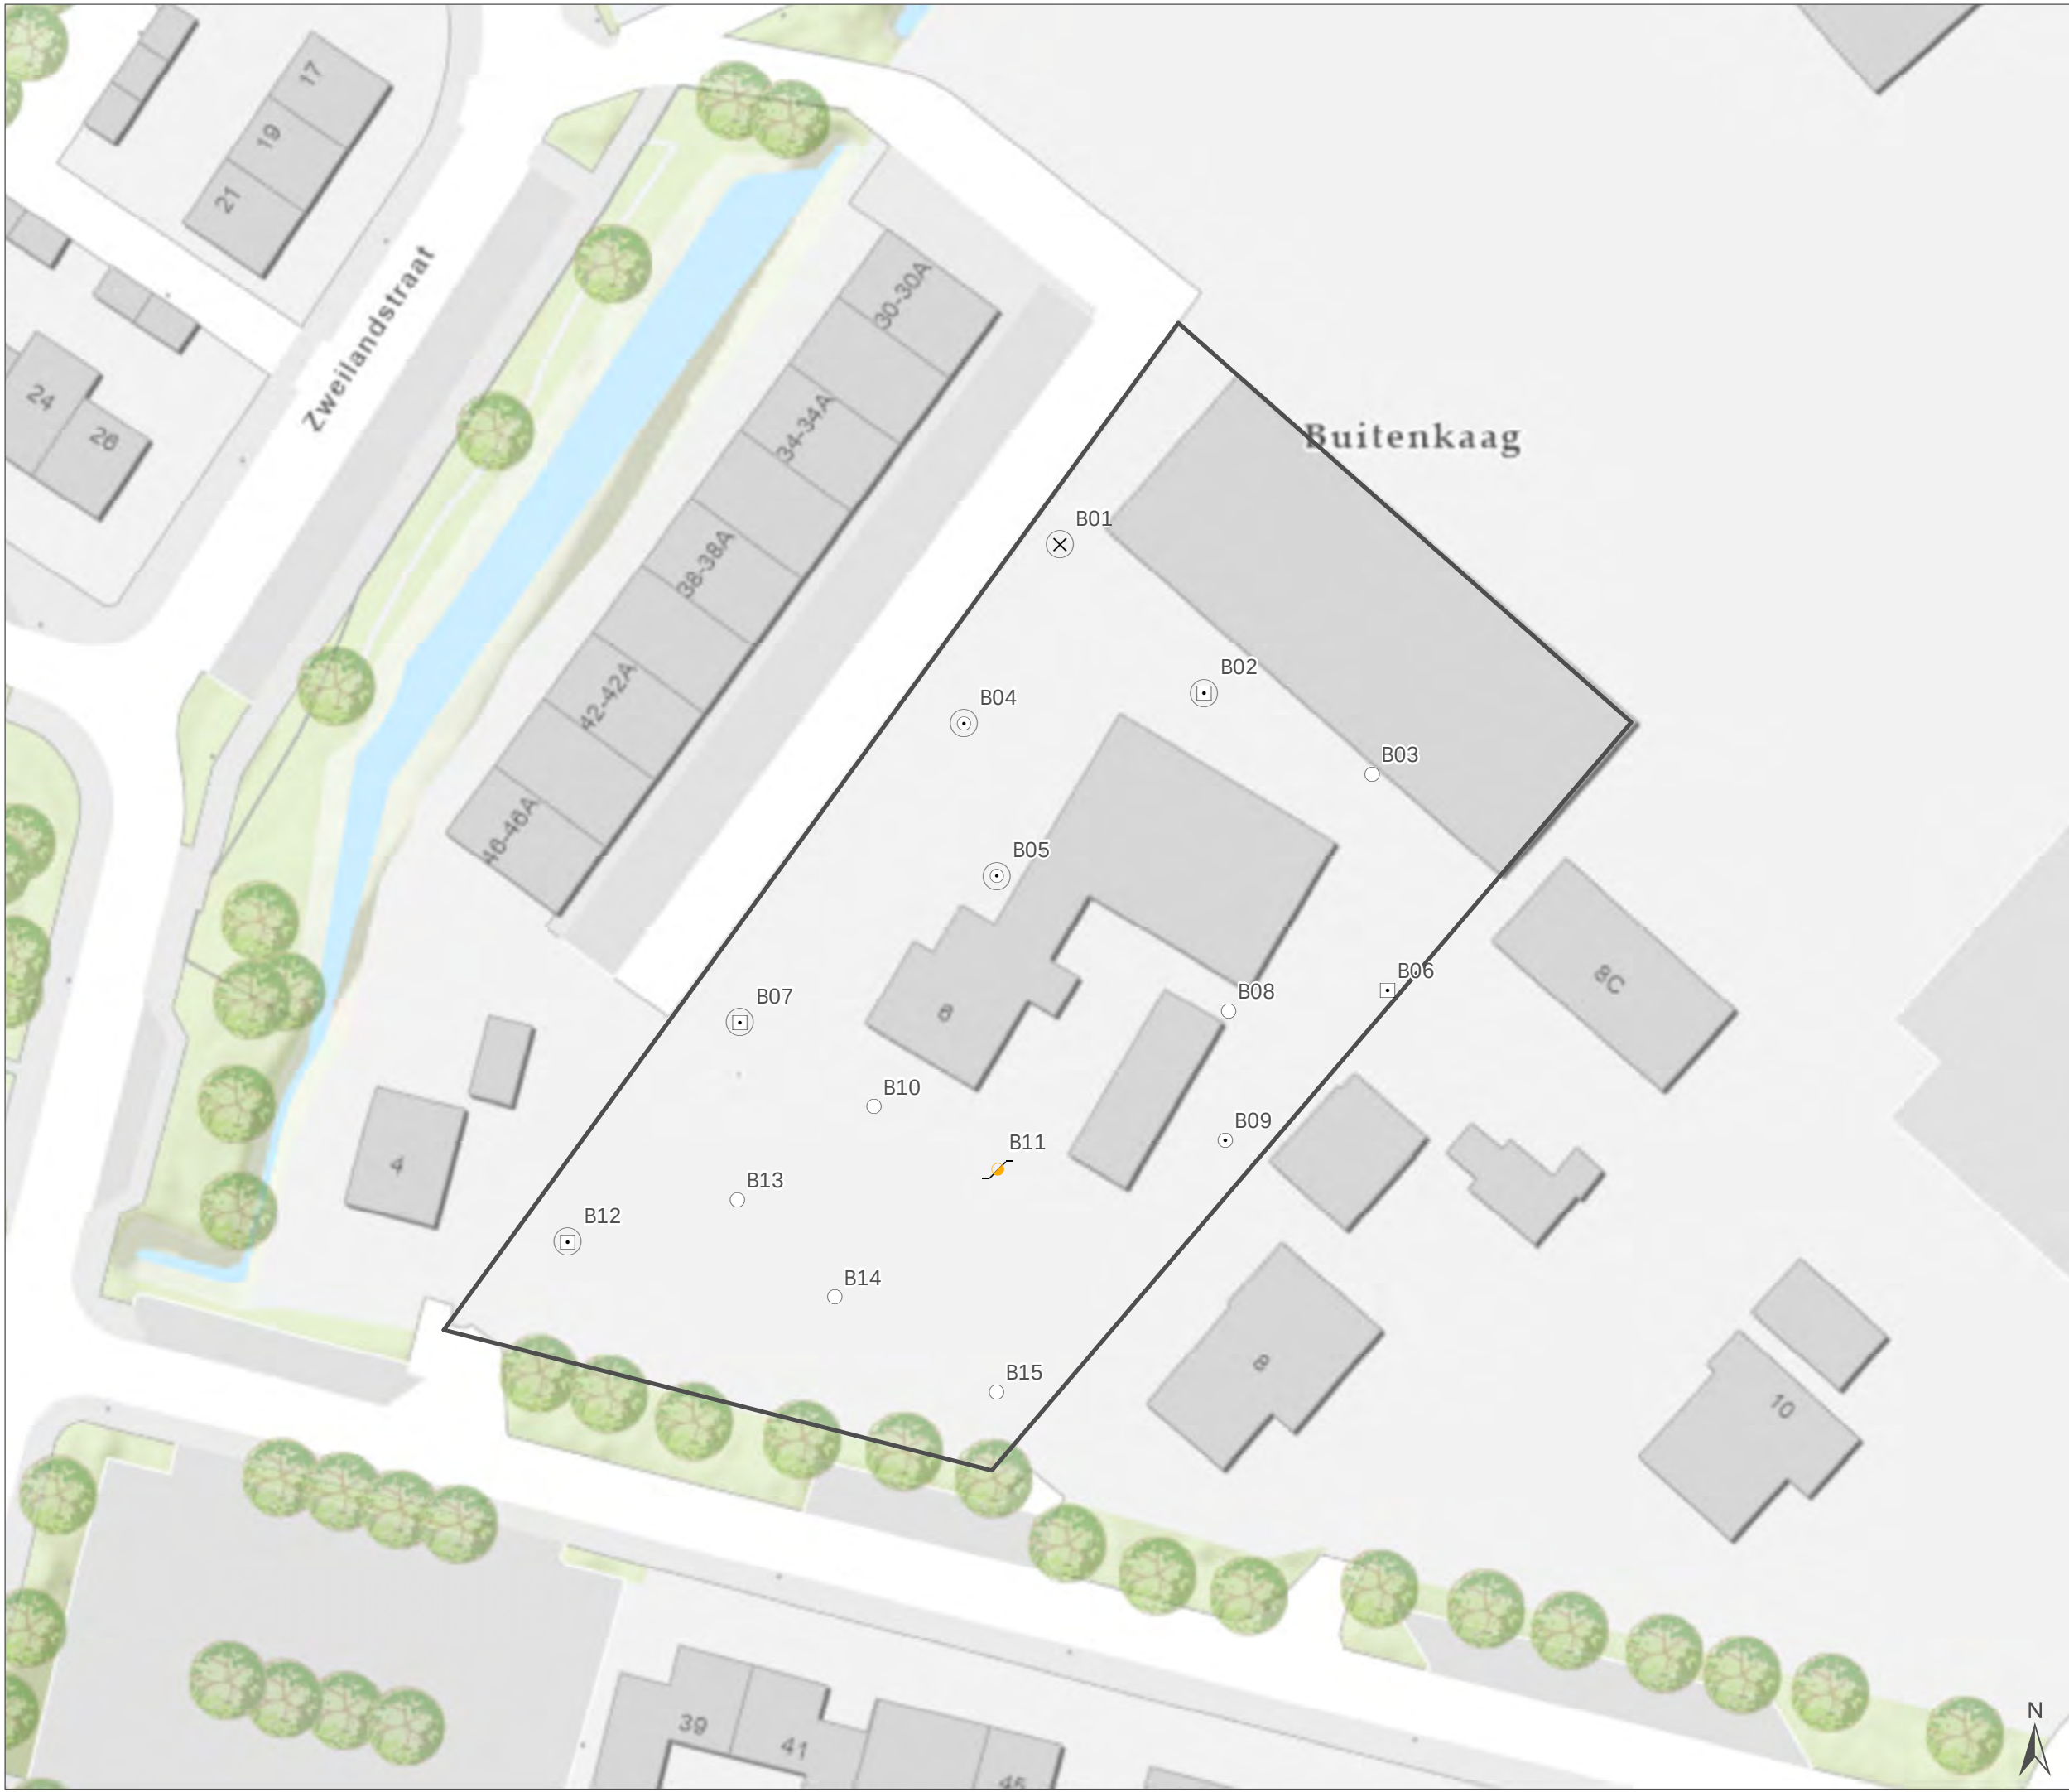
**Bijlage 2.1: Situatietekening verkennend onderzoek  
(1:500)**

De locaties van de boringen zijn weergegeven in bijlage 2. Boring B100 is uitgevoerd op dezelfde locatie waar in het verkennend onderzoek een sterke verontreiniging met PAK is aangetoond (boring B04). De overige boringen zijn in een ruitvorm rondom de verontreiniging uitgevoerd ter horizontale afperking.
