# Heilig Hartkerk De Zilk

Cultuurhistorische waardering en  
Stedenbouwkundige kwaliteit

Onderwerp : Heilig Hartkerk De Zilk Cultuurhistorische waardering en Stedenbouwkundige kwaliteit

Datum : 11 juli 2023

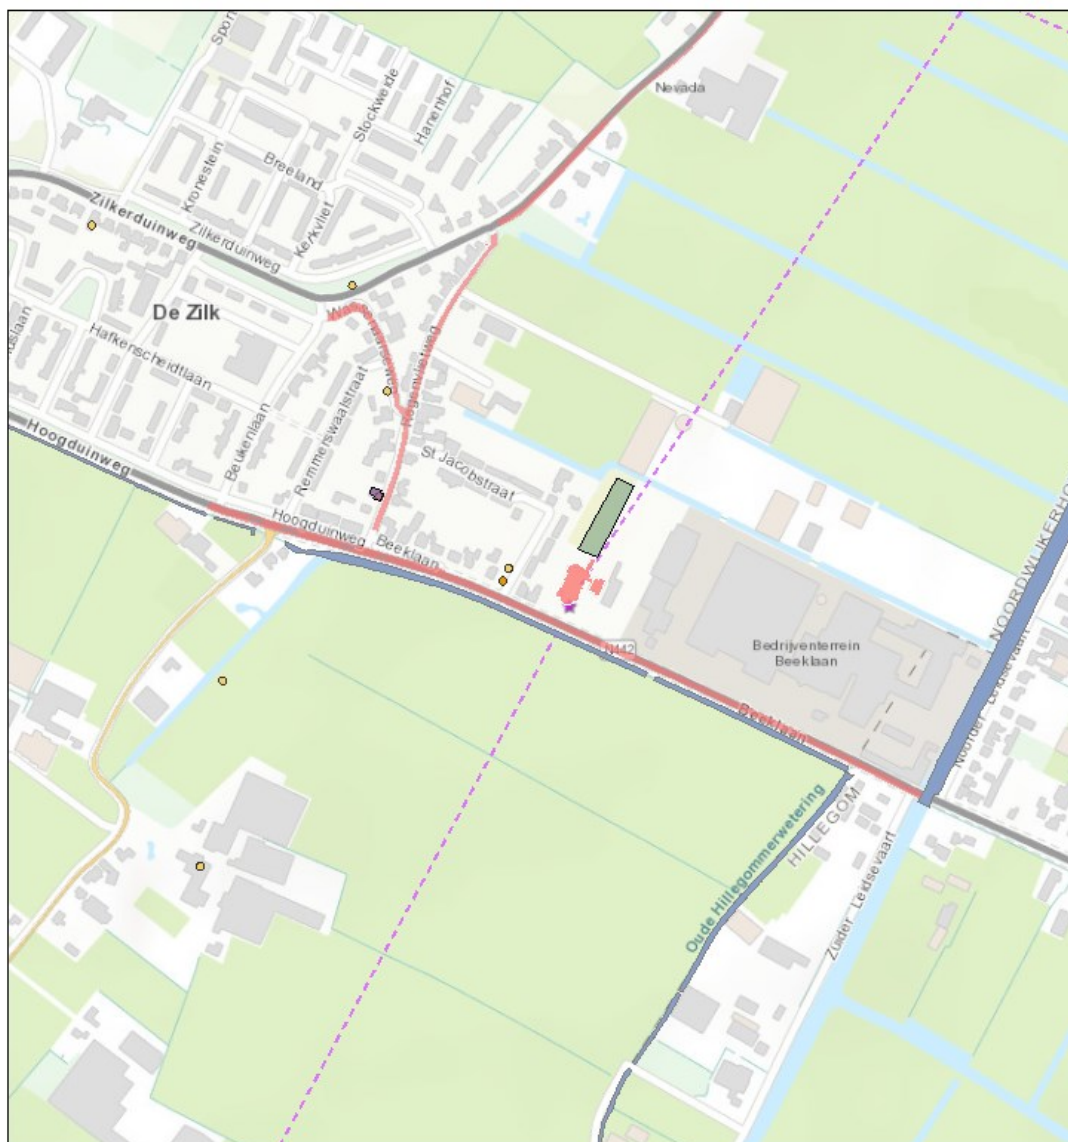
## Cultuurhistorie Heilig Hartkerk De Zilk

Rijks- en gemeentelijke monumenten

Karakteristieke panden

Waardevolle zaken met cultuurhistorische waarde

Waardevolle zaken met ensemblewaarde

Waardevolle wegen

Waardevolle waterlopen

Zichtlocaties

Waardevolle zichtlijnen

Lang bestaande wegenstructuren nabij de kerk zijn de Beeklaan, de Regenvlietweg, Zilkerduinweg en Zilkerbinnenweg. De Oude Hillegomerwetering en het water langs de Beeklaan, zijn oude waterstructuren. De zichtlijnen tonen aan dat de kerk een belangrijk markeringspunt in het gebied. Hierbij is de kerk zowel een markant punt vanaf de noordkant van de gemeente vanaf Vogelenzang tot aan de Delfweg, waarbij uitgekeken kan worden over de Zilkerpolder. Van oorsprong bestond De Zilk uit verschillende boerderijen die zich voornamelijk langs de lintwegen bevonden. De oudste bebouwing bevindt zich dan ook voornamelijk langs deze lijn. Het gaat hier om voormalige boerderijen die een functie hebben gehad in de veeteelt en soms later zijn gebruikt voor de bollenteelt, of specifiek voor de bollenteelt zijn gebouwd.

De Heilig Hartkerk in de Zilk is hooggewaardeerd in de Cultuurhistorische waardenkaart Noordwijk vanwege de intrinsieke waarde die het gebouw op zichzelf vertegenwoordigt en vanwege haar functie als zichtlocatie in het dorp en de omgeving.

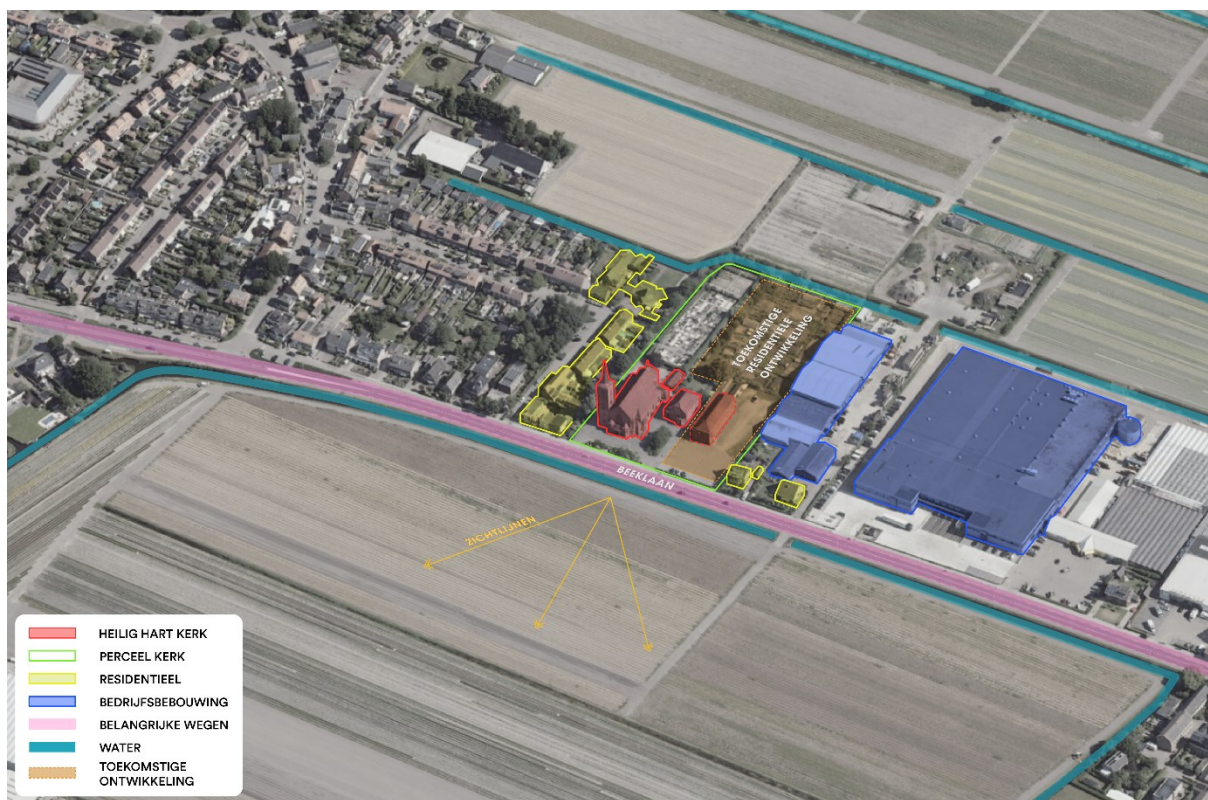
In de huidige situatie zijn er volkstuinjes gelokaliseerd rechtsachter op het perceel van de kerk. De rechterzijde van het perceel (op de illustratie aangegeven in oranje) wordt momenteel bestudeerd als potentiële locatie voor woningbouw. Bij deze ontwikkeling zet de gemeente zich in om een hoogwaardige ruimtelijke kwaliteit te realiseren, waarbij de historische kerk een kernrol speelt. Op die manier ontstaat er een wederzijds voordelige situatie, waarbij de verdere ontwikkeling van het gebied de positie en status van het kerkgebouw versterkt, en tegelijkertijd de nieuwe ontwikkeling een iconisch middelpunt zal genieten. In de nabije toekomst zal de kerk daarom een nog belangrijkere rol in het gebied gaan spelen.

De Heilig Hartkerk in de Zilk heeft een markante ligging en vormt daarmee een icoon voor het gebied. Gelegen tussen twee open gebieden is de kerk, zelfs van grote afstand, goed zichtbaar vanuit meerdere perspectieven. Tegelijk zorgt de openheid aan de noord- en zuidkant van de kerk voor prachtige zichtlijnen over de open bollenvelden. Het grote contrast tussen de openheid rondom het gebouw en het volume en de uitstraling van het bouwwerk is wat de kerk uniek maakt.

Parallel aan de Beeklaan, waaraan de Heilig Hartkerk gelegen is, lopen de historische waterwegen, die de typologie van het landschap vormgeven. In dezelfde lijn, aan de west- en oostkant, wordt de kerk begeleid door woningen en agrarische-/bedrijfsbebouwing respectievelijk. De kerk vormt hierbij een centraal gelegen herkenningspunt in de smalle bebouwingsstrook die van west naar oost tussen de polders loopt.
