Bijlagen bij de toelichting

Project : 5170548 Detectie- en benaderwerkzaamheden
Aanleg 2^e ontsluitingsweg Teylingen
Ons kenmerk : 5170548 -PVvO-03
Onderwerp : Proces-verbaal van oplevering

Milieukundig onderzoek
Dijckerwaal 15
Project Dijckerwaal / Naaldijkseweg
(Deellocatie K)
's-Gravenzande Gemeente Westland

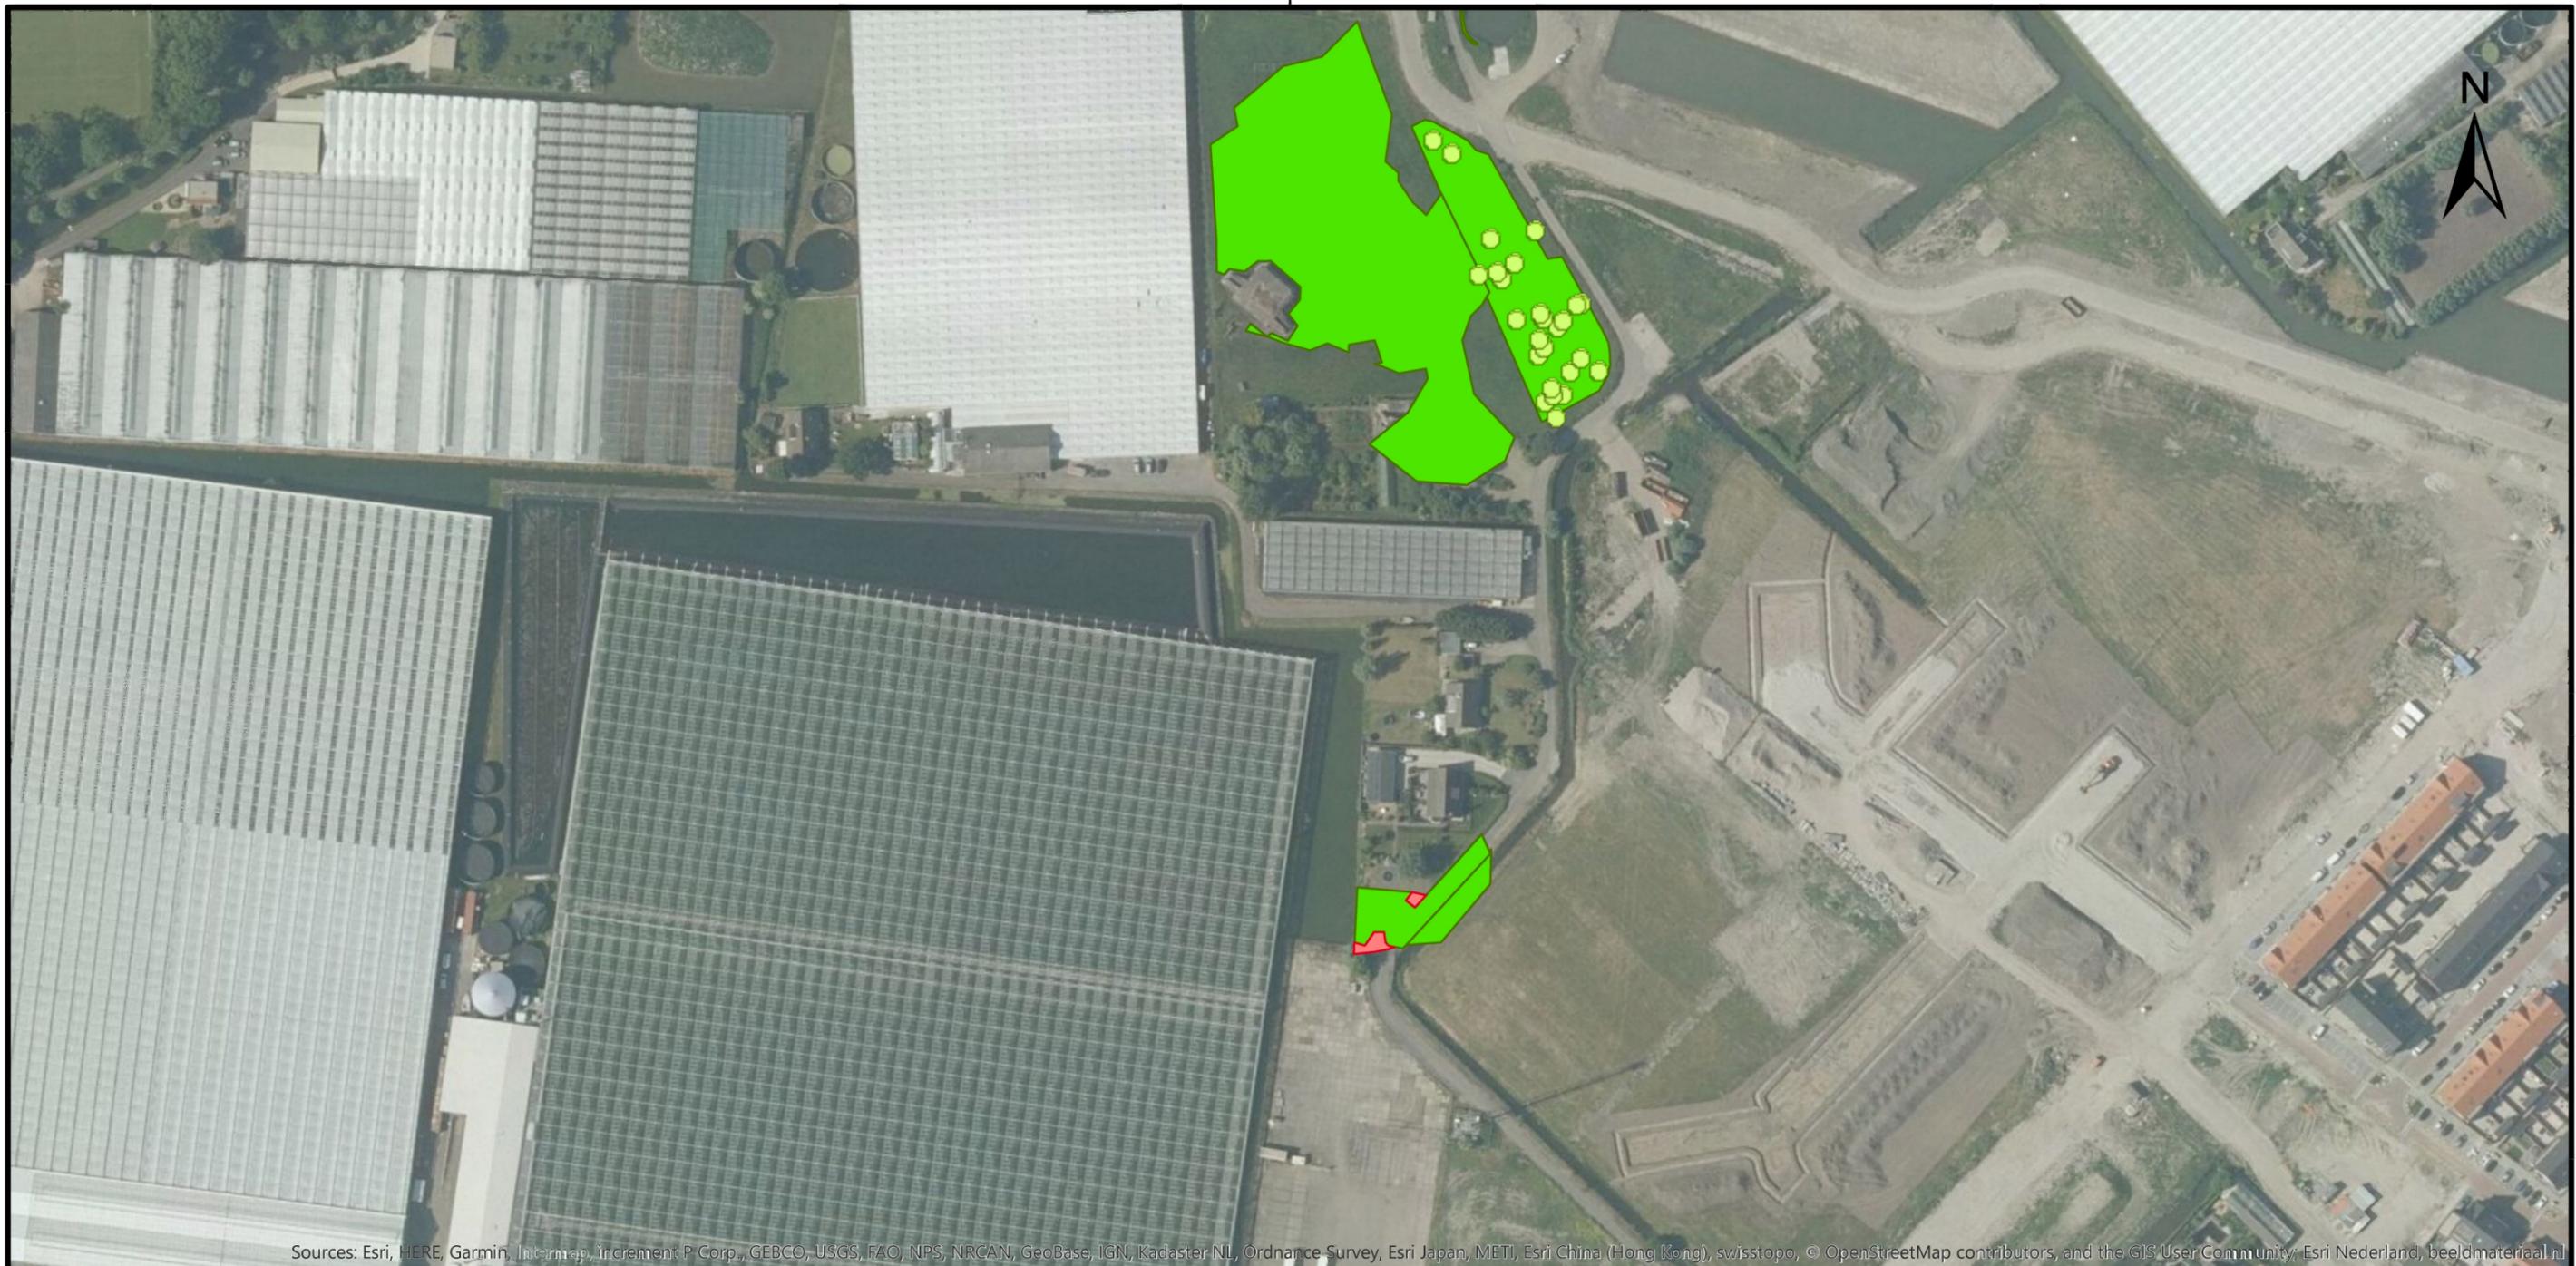
Tekening nr.: 5170548-PVVO-03

De verstoringen welke staan vermeld op de tekening komen voort uit de aanwezige gasleiding en hekwerk.

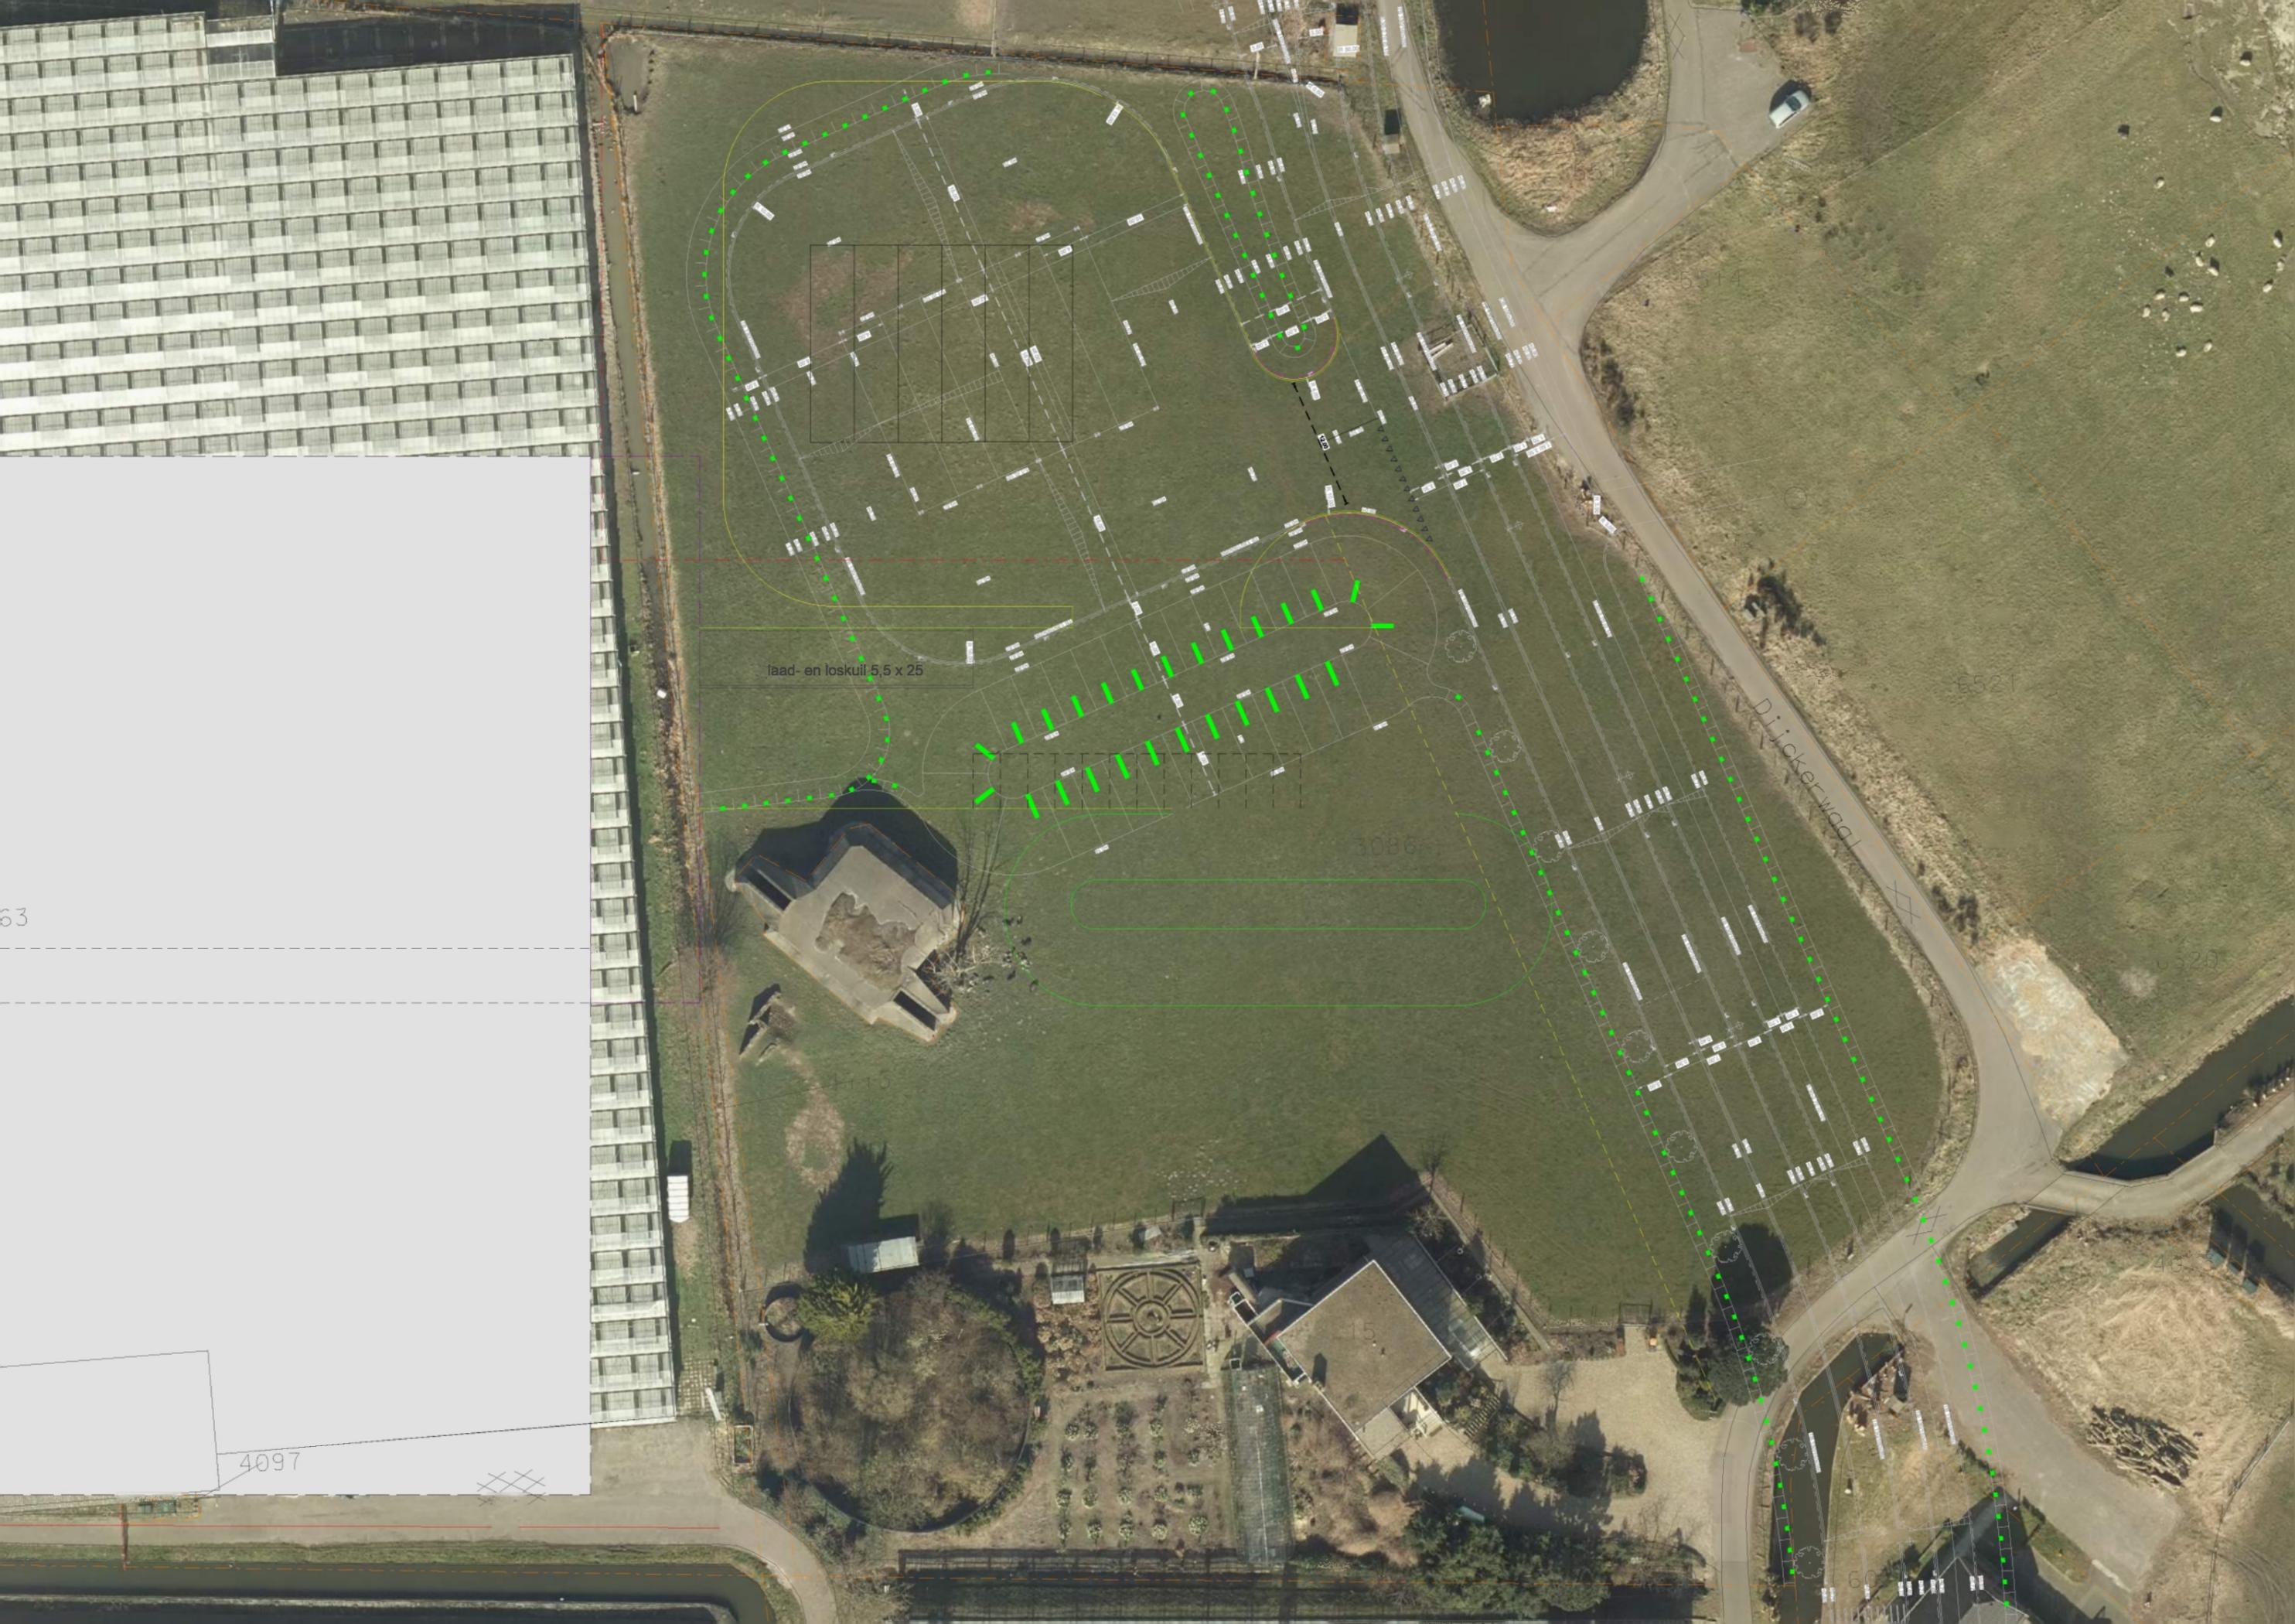
Situering / Onderzoek koelmotoren

laad- en loskui 5,5 x 25

In onderstaande tabel is weergegeven wat de bevindingen zijn van het veldonderzoek. Bijlage 1 geeft een volledig overzicht. In tabel 2.1 is respectievelijk weergegeven:

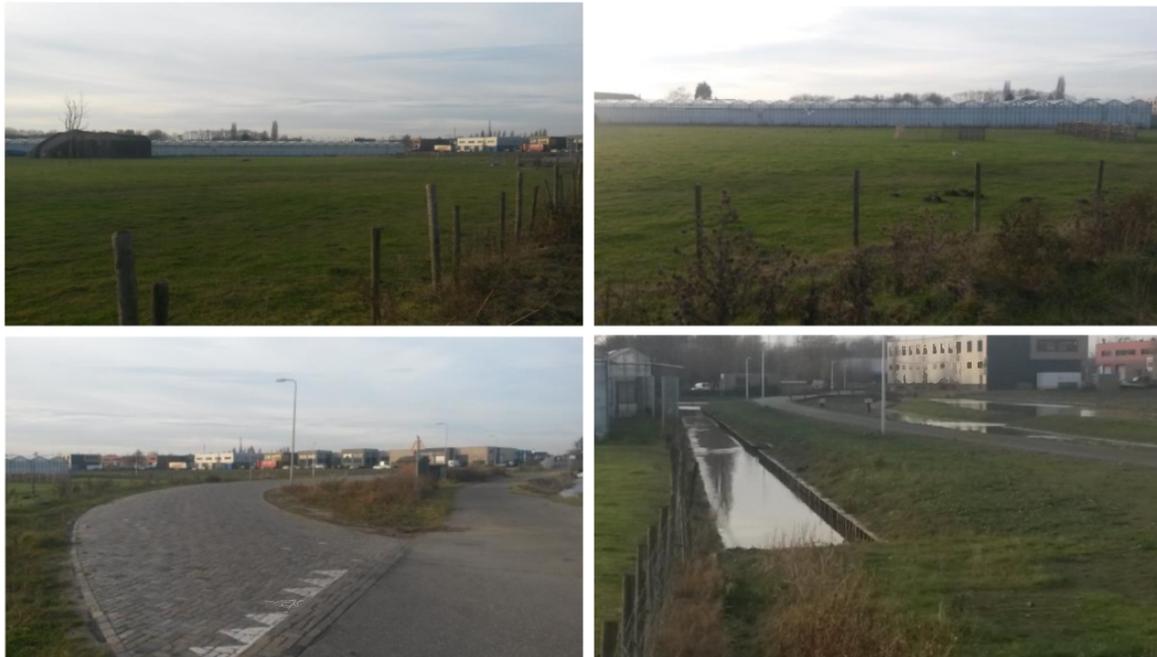
In een bestaande weide wordt een parkeerplaats voor vrachtwagens aangelegd met een grondwal van circa 2 meter hoog. Ten behoeve van de werkzaamheden wordt de grond vergraven. In de weide is een bunker gelegen. Er wordt een afstand van minimaal 15 meter behouden van de bunker tot de geluidswal. De afstand van de bunker tot de parkeerplaats bedraagt circa 27 meter.

Figuur 3.2 Impressie van het plangebied. Linksboven wordt de bunker weergegeven waar aan de rechterzijde de parkeerplaats zal komen. Dit gedeelte is goed te zien op de afbeelding rechtsboven. Linksonder is de tijdelijke weg ter ontsluiting van de woningbouwlocatie Dijckerwaal fase 1 te zien. De waterloop aan de noordzijde van de aan te leggen parkeerplaats is weergegeven rechtsonder.
