**AANVULLEND BODEMONDERZOEK EN ASBEST IN BODEMONDERZOEK
AAN DE EINDHOVENSEWEG 24 TE AALST
(ZITT OMGEVINGSADVIES BV)**

rapport nr. CV17172ABO/AIB (v1.1)

Titel : Aanvullend bodemonderzoek en asbest in bodemonderzoek
aan de Eindhovenseweg 24 te Aalst

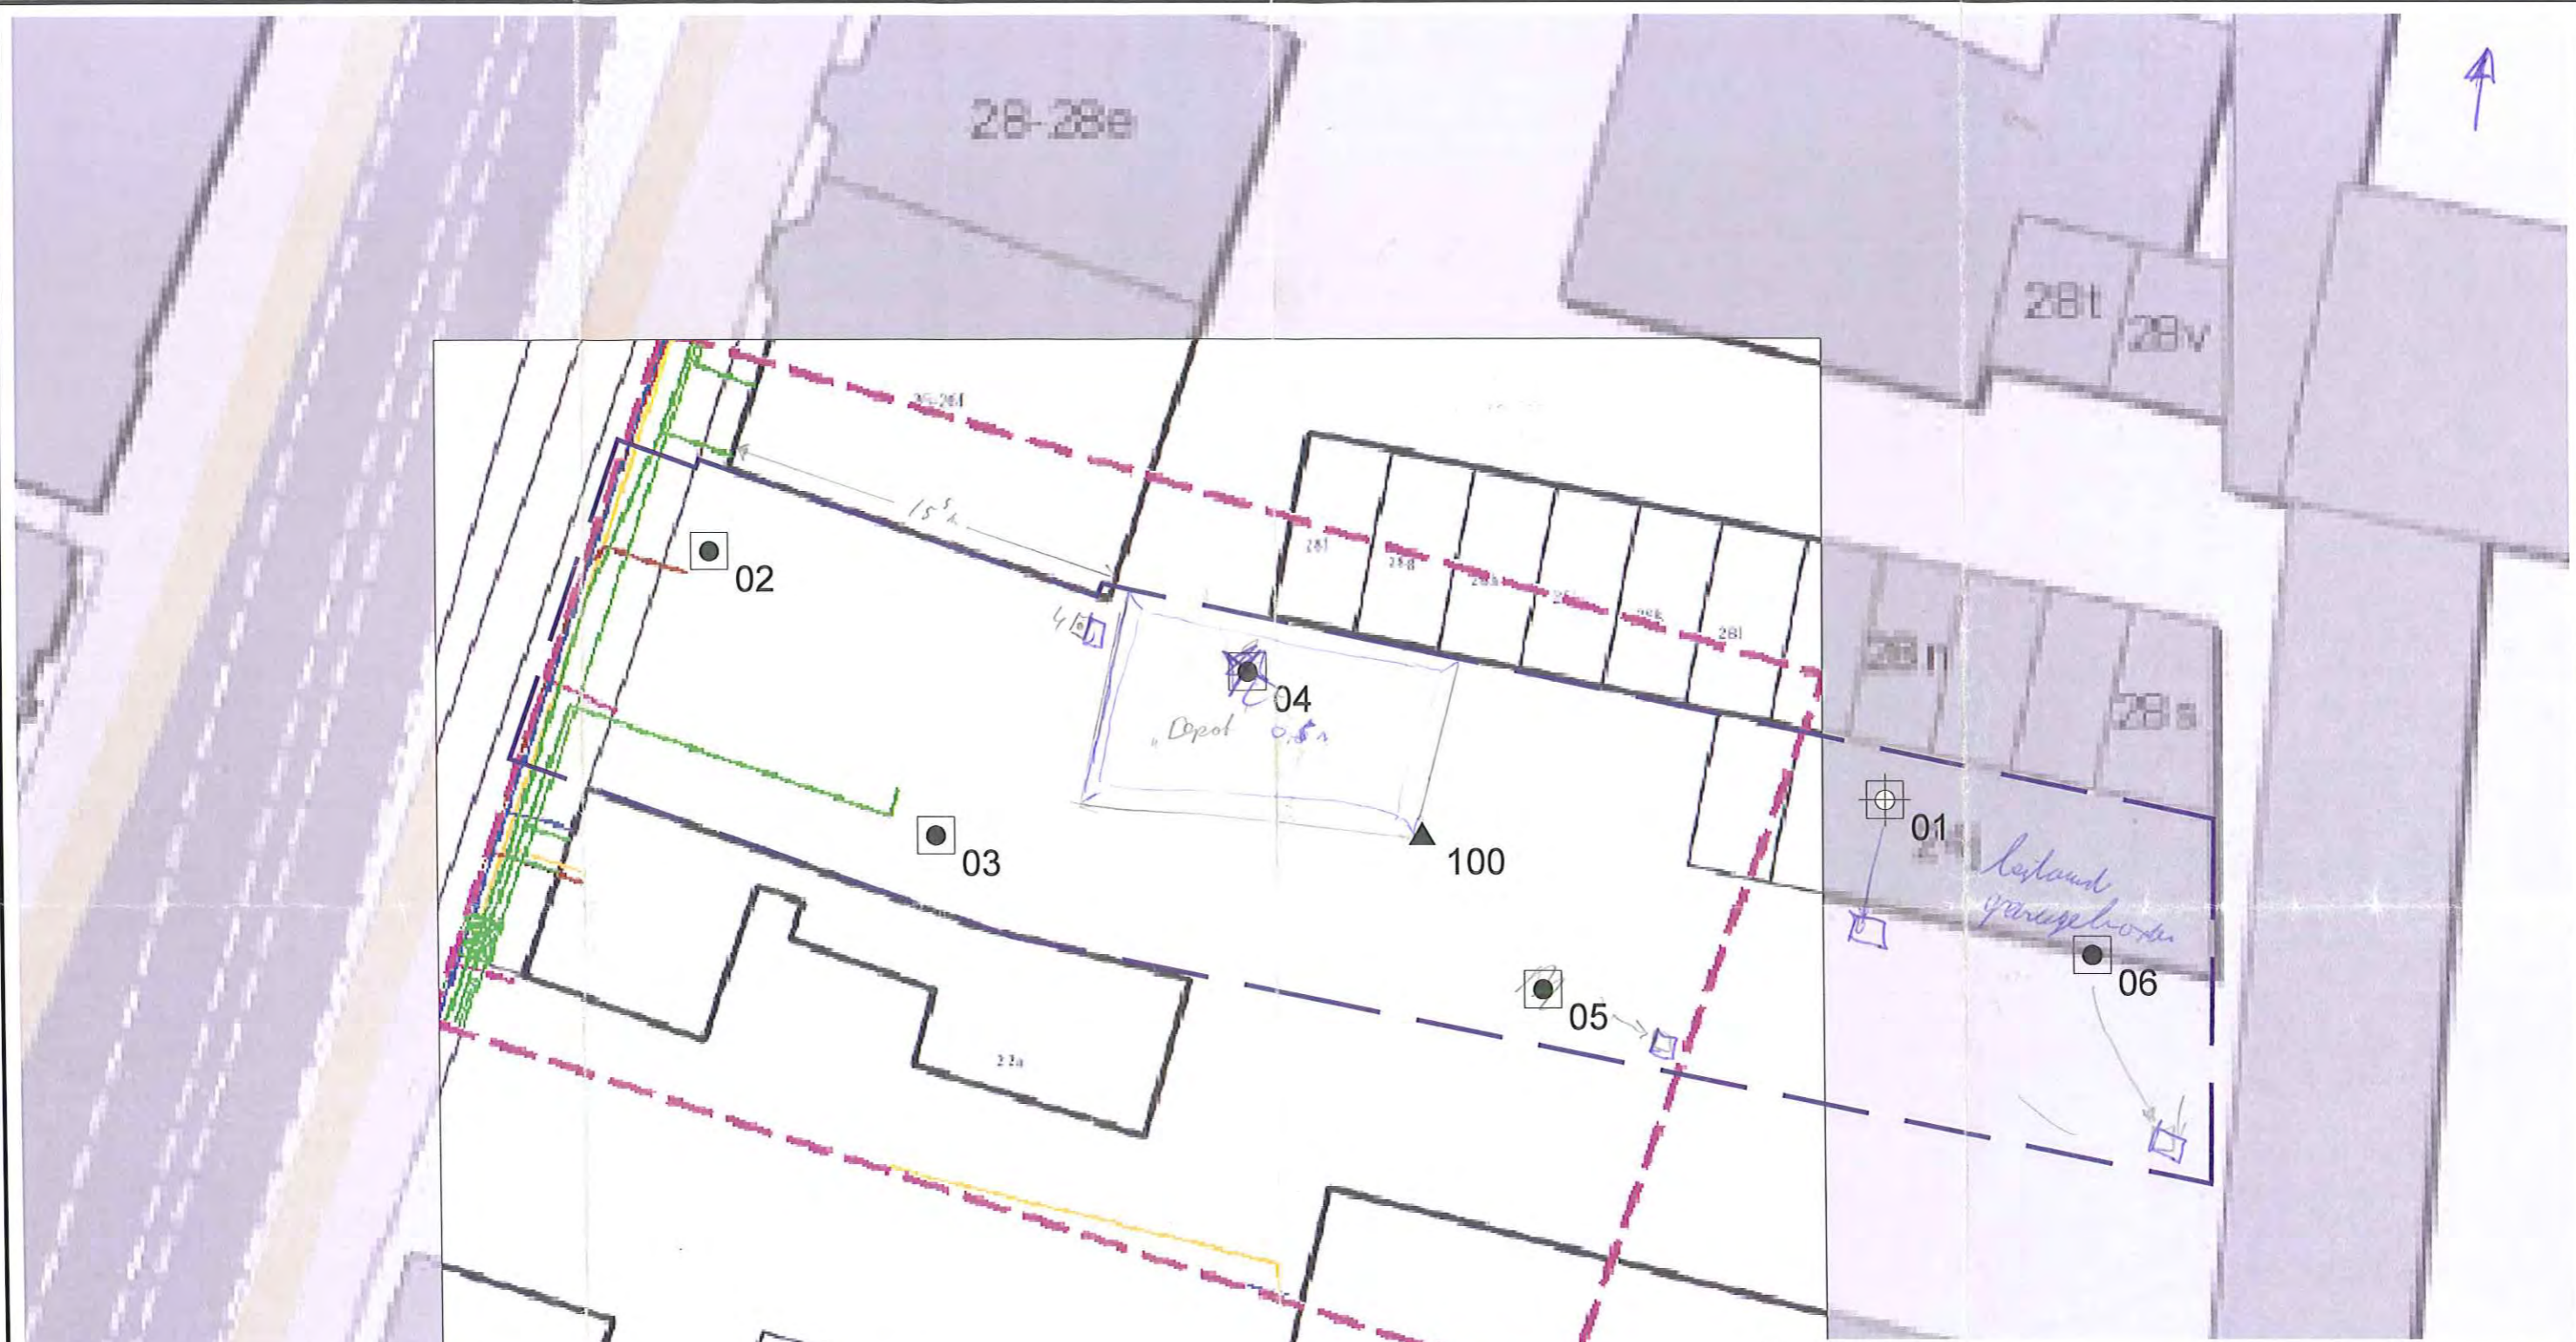
- LEGENDA**
- Boring tot 1,0 m-mv icm asbestgat (0,3*0,3*0,5)
 - ⊕ Boring tot gws / 2,0 m-mv icm asbestonderzoek
 - ▲ Peilbuis
 - Grens onderzoekslocatie

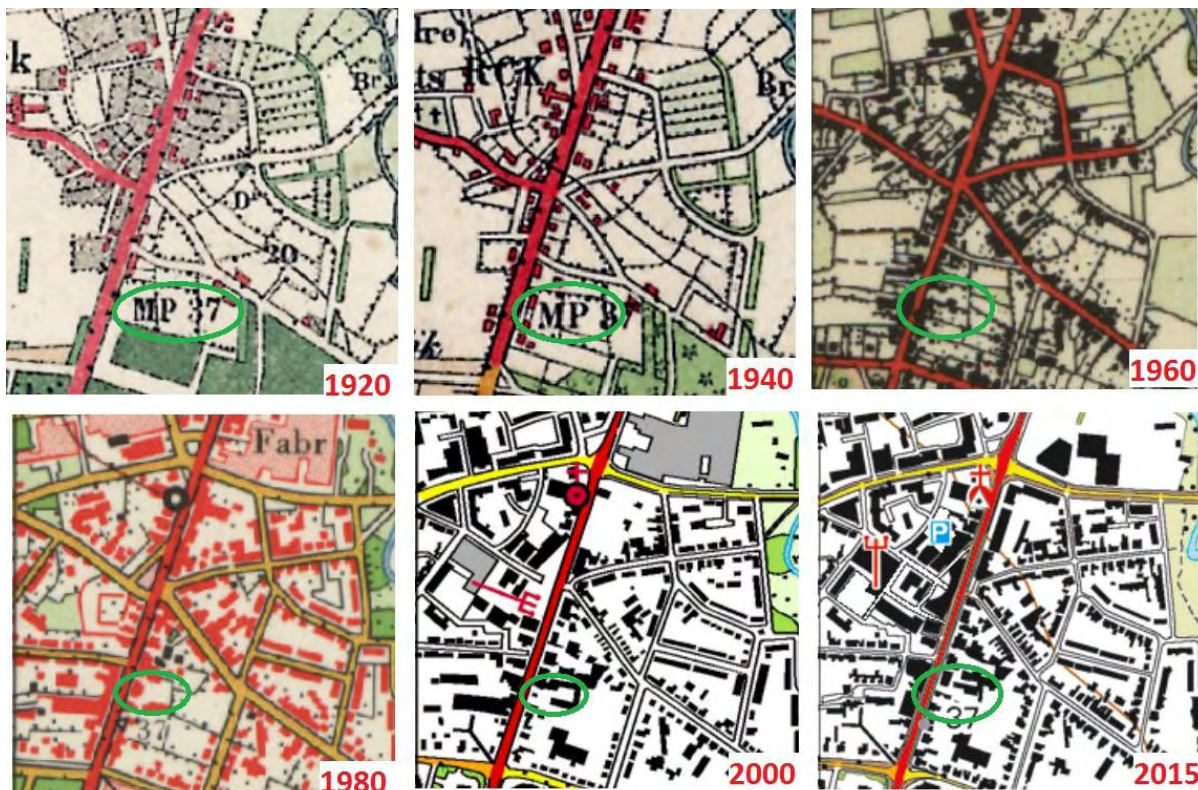
Figuur 1. Uitsnede historisch kaartmateriaal

Volgens historisch kaartmateriaal uit de jaren '20 van de vorige eeuw was de locatie, alsmede de omgeving ervan, destijds in agrarisch gebruik en werd extensief bewoond. In de periode 1940-1980 was de locatie bebouwd en maakte deel uit van de lintbebouwing aan de Eindhovenseweg. In de periode 1980-2006 is de aanwezige bebouwing gesloopt en is de locatie sindsdien voornamelijk onbebouwd (zie figuur 1). Tot op heden is dit gebruik van de onderzoekslocatie niet wezenlijk veranderd.

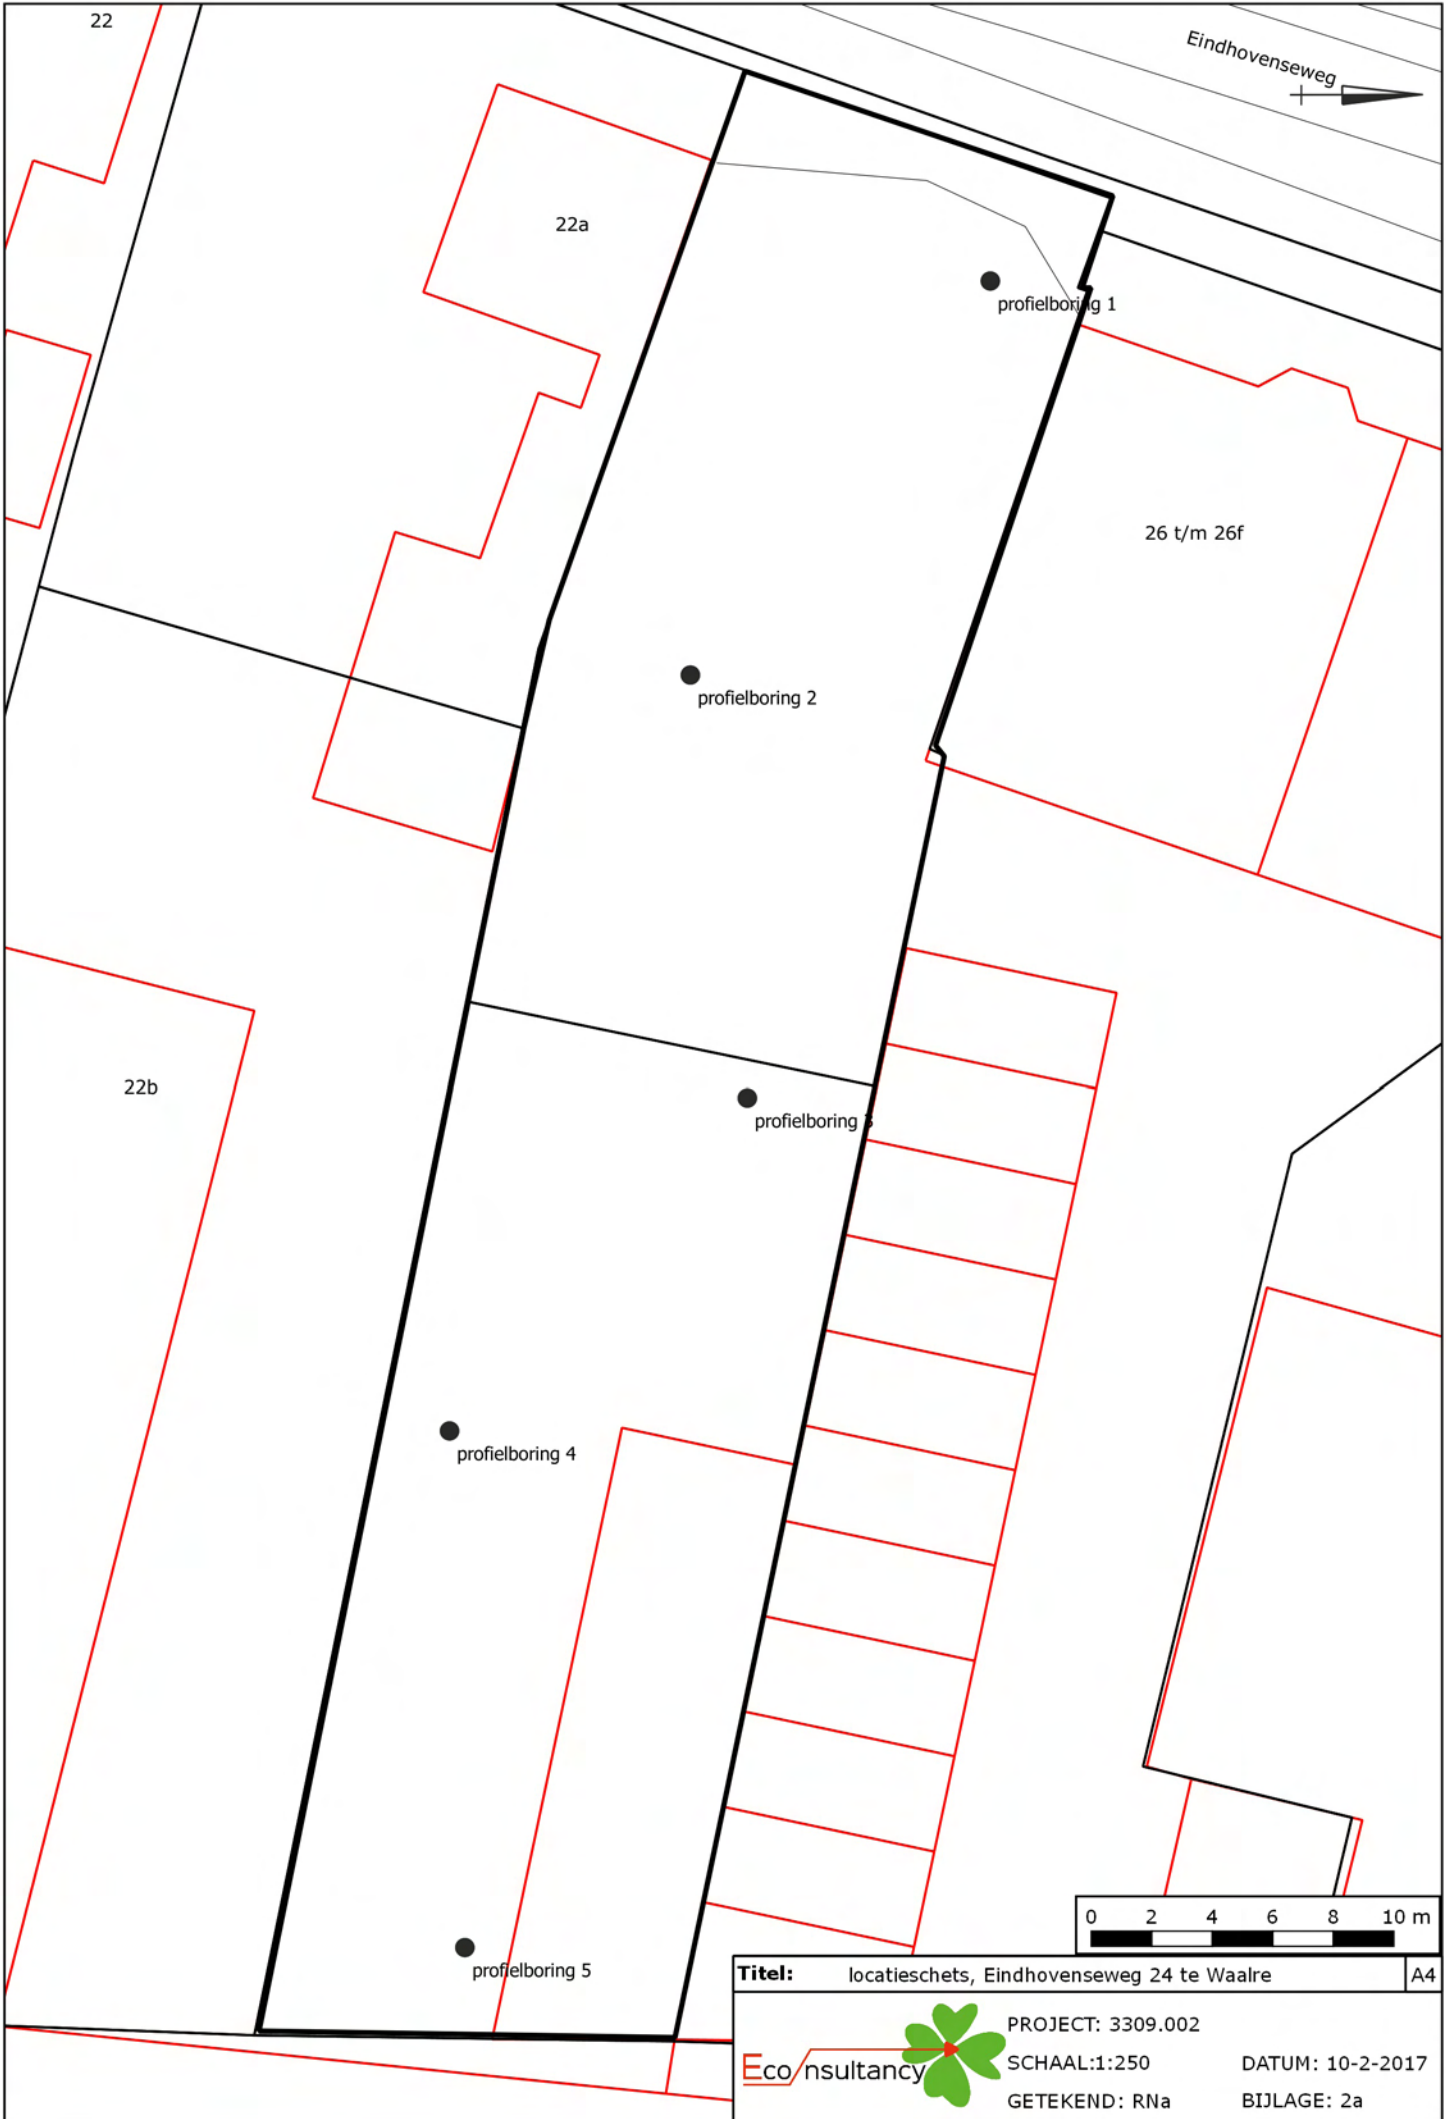
Titel: locatieschets, Eindhovenseweg 24 te Waalre	A4
  PROJECT: 3309.002	DATUM: 10-2-2017
SCHAAL: 1:250	BIJLAGE: 2a
GETEKEND: RNa

De onderzoekslocatie is grotendeels braakliggend en is deels bebouwd met (leegstaande) garageboxen. In bijlage 2a is de huidige situatie op een locatieschets weergegeven. Bijlage 2b bevat enkele foto's van de onderzoekslocatie.
